ปัญหาทางกายภาพที่พบในตลาดค้าปลีก-ค้าส่งสัตว์เลี้ยง กรณศึกษา: ตลาดปลาสวยงาม ศรีสมรรัตน์  
Physical problems in Retail-Wholesale Domestic Pet Markets: A Case Study of Srisomrat  
Ornamental Fish Market

คณะสถาปัตยกรรมศาสตร์และการผังเมือง มหาวิทยาลัยธรรมศาสตร์ จังหวัดปทุมธานี

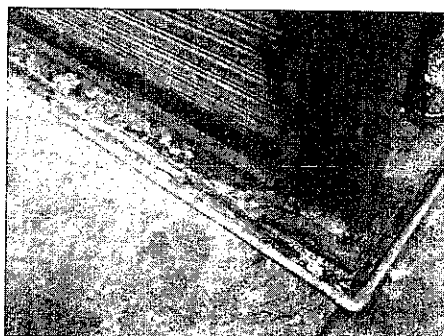
รูปที่ 4 รอยสนิมที่กัดกร่อนโคนเสาอาคาร

1.2 โครงสร้างเสา เป็นโครงสร้างเสาเหล็กรูปตัวไอ โครงสร้างเสาเหล็กลูกนั้น ไม่ปรากฏรอยโก่งหรือแอ่นตัว แต่จะมีรอยสนิมกัดกร่อนพื้นผิวโคนเสาสูงขึ้นมาจากพื้น ประมาณ 20 เซนติเมตร (รูปที่ 4)

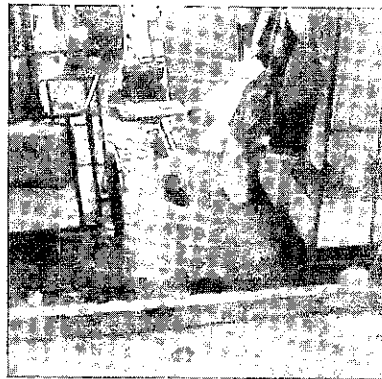
รูปที่ 5 การดัดแปลงพื้นผิวอาคาร

2.1 ผิวพื้นภายในโครงการ ผิวพื้นภายในโครงการเป็นวัสดุคอนกรีตขัดมัน อยู่ในสภาพปานกลาง และบางส่วนถูกดัดแปลง ให้เป็นพื้นปูกระเบื้อง ในบริเวณส่วนที่เป็นคอนกรีตขัดมันนั้นมีการสึกกร่อนของพื้นผิวจากการใช้งาน และการดัดแปลงพื้นผิวของผู้ใช้อาคาร เช่น การเขาระบายน้ำ การก่อกำแพงน้ำ ทำให้พื้นผิวเกิดการเสียหาย (รูปที่ 5) และเป็นปัญหากับการสัญจร ส่วนบริเวณที่เป็นกระเบื้องนั้น ในกรณีที่เกินน้ำเสียนบนพื้นนั้น จะทำให้ลื่นและสัญจรลำบากมาก

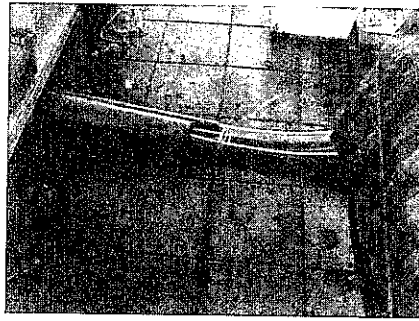
รูปที่ 6 การโยงท่อประปาตัดผ่านทางเท้า

3.3 ระบบประปา ระบบประปาเป็นลักษณะก็การเดินระบบแบบท่อลอย ซึ่งง่ายต่อการดูแลรักษาแต่ปัจจุบันอยู่ในสภาพที่สกปรก อันเนื่องมาจากการใช้งาน และมีการโยกท่อเกิดขวางทางสัญจร (กรณีที่ใช้ประปาบริเวณทางเท้าด้านหน้าโครงการ) (รูปที่ 6)

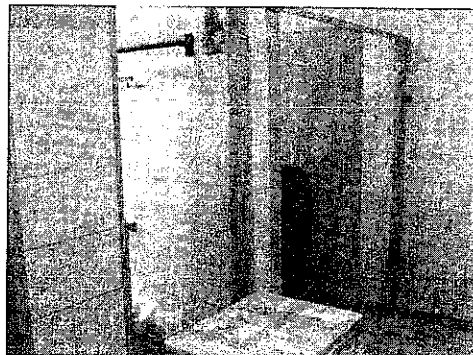
รูปที่ 7 การใช้ห้องสุขาเป็นห้องเก็บสินค้า

3.6 ระบบสุขา สุขาในโครงการนั้น มี 1 จุดดูแลโดยทางการรถไฟฯ แต่บางส่วนถูกใช้งานเป็นห้องเก็บสินค้า ในสุขาชายมีโถปัสสาวะ จำนวน 3 โถ และเหลือห้องสุขาใช้งานได้เพียงห้องเดียว ในห้องสุขาหญิงมีห้องสุขาใช้งานได้ 2 ห้อง และไม่ได้รับการทำความสะอาดได้ดีเท่าที่ควร (รูปที่ 7)
