# ลักษณะและคุณค่าของหอธรรมล้านน่านาน

## Characteristics and values of Lanna Nan dhamma hall

พระครูสุธีปัญญากร (เทวินทะ ปณณาวโร)\*

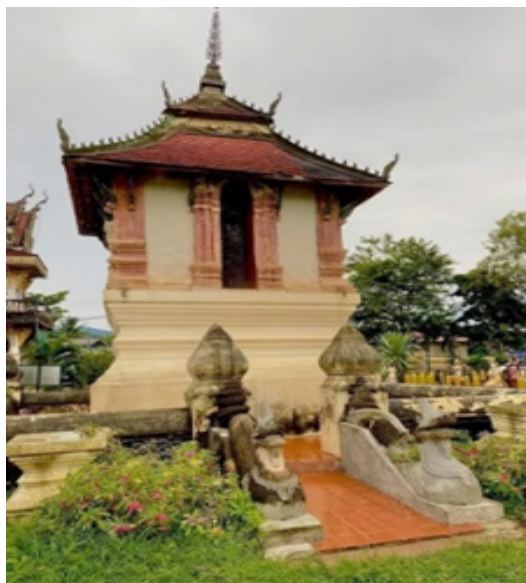
รูปที่ ๑ วัดนาเตา ต.ศรีสะเกษ อ.น่าน้อย จ.น่าน, พระครูสุธีปัญญากร, ๒๓ พฤศจิกายน ๒๕๖๕.

ลักษณะสถาปัตยกรรม หอธรรมวัดนาเตาเป็นชั้นเดียว ก่ออิฐถือปูนในผังสี่เหลี่ยมจัตุรัส มีกำแพง แก้วล้อมรอบ ประตูทางเข้าอยู่ทางทิศตะวันตกของกำแพงแก้ว มีปูนปั้นรูปนาคแบบพื้นเมืองอยู่ที่ประตู ทางเข้าตัวหอธรรม ยกพื้นสูงประมาณ ๔ เมตร โดยวิธีถมดินอัดแน่นไว้ภายใน แล้วตั้งเสาที่มุมทั้งสี่ก่อน ก่ออิฐขึ้นเป็นผนังไปถึงโครงสร้างหลังคา ฐานก่ออิฐเป็นฐานเชิงสี่เหลี่ยมสูง ๒ เมตร ในตอนล่าง ต่อด้วย ฐานบัว ท้องไม้ลูกแก้วอกไก่ สูง ๒ เมตร ในตอนบน รวม ๔ เมตร เสาแต่งบัวคว่ำลูกแก้วอกไก่ ๒ ชั้น ตอนบนแต่งบัวหงายมีคันทวย ๓ ตัวต่อเสา ๑ ต้น กลางผนังด้านทิศตะวันตกมีประตูทางเข้า ไม่มีบันได ถาวร ประตูแต่งซุ้มโค้งปลายแหลมซ้อน ๓ ชั้น ตัวซุ้มเป็นตัวหงาและนาค ด้านข้างประตูยังมีคันทวย ข้างละ ๑ ตัว ผนังด้านอื่นเป็นช่องหน้าต่างขนาดเล็ก แต่งซุ้มลือกับซุ้มประตู หลังคาแบบปั้นหย่า ที่ครอบ บันหย่าเล็กในส่วนยอดอีกชั้นหนึ่ง มองไม่เห็นคอสอง กลางสันหลังคาเป็นปลียอดทรงกรวย และฉัตรตอน บนสุด หลังคาเดิมมุงด้วยกระเบื้องกระดานชนวน ปัจจุบันเปลี่ยนเป็นกระเบื้องดินขอ<sup>๑๐</sup>

๖) ผนัง พบว่า ผนังปูน หอธรรมวัดนาเตา ตัวผนังอาคารเป็นปูน มีรอยแตกร้าว มีคราบสกปรกที่เกิดจากธรรมชาติ สัตว์ และอายุความยาวนานในการสร้าง ซึ่งรอยแตกร้าวของผิวปูนฉาบไม่มีผลกระทบต่องานโครงสร้างแต่อย่างใด ผนังไม้ หอธรรมวัดนาปังและวัดหัวขวง ฝาไม้มีรอยกัดกร่อนและแตกแยกชำรุดหลายจุด ฝาผนังทั่วไปมีฝุ่นละออง หยากไย และมูลสัตว์ ผนังไม้ที่ประดับกระจกหอธรรมวัดหัวขวงมีการหลุดแตกร้าว

๗) ประตู พบว่า ประตูหอธรรมวัดนาเตา มีลักษณะเป็นประตูไม้แกะสลักเป็นลายประแจจีนประดับด้วยกระจก จากระยะเวลาที่ผ่านมาการใช้งานอย่างยาวนาน ทำให้กระจกที่ประดับบนรอยแกะสลักมีการหลุดแตกและมีรอยร้าวเป็นจำนวนมาก บานประตูที่มีการสลักเป็นลายประแจจีนมีการแตกหักของไม้บ้างบางแห่ง ประตูหอธรรมวัดนาปัง มีลักษณะเป็นประตูไม้เป็นรูปวาด ทวารบาล ปรากฏที่ประตูหอธรรมทั้ง ๒ บานยังมีสภาพที่แข็งแรงและใช้งานได้เป็นปกติแต่มีฝุ่นละออง หยากไย และมูลสัตว์ ประตูหอธรรมวัดหัวขวง มีลักษณะเป็นประตูไม้แกะสลักเป็นแกะสลักเป็นรูปเทวดายืนบนช้างเอราวัณ และเทวดายืนบนดอกบัว เนื้อไม้เป็นกนกเปลวลงรักปิดทอง การหลุดร่อนของลวดลายที่แกะสลักพบน้อยมาก แต่พบจุดลงรักปิดทองหลุดร่อน

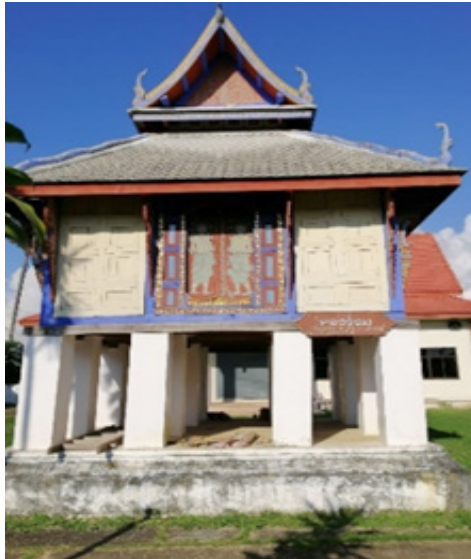
รูปที่ ๒ วัดนาปัง ต.นาปัง อ.ภูเพียง จ.น่าน, พระครูสุธีปัญญากร, ๒๔ พฤศจิกายน ๒๕๖๕.

สถาปัตยกรรมหอธรรมวัดนาปัง ลักษณะหอธรรมวัดนาปังเป็นอาคารชั้นเดียวได้ถุนสูงในผังสี่เหลี่ยมจัตุรัส หลังคาทรงโรง ไม่เห็นคอสอง ชั้นล่างเป็นเสาก่ออิฐ ตั้งบนฐานเขียงตอนล่างและฐานบัวคว่ำ สูงรวมประมาณ ๔๐ ซม. ข้างในปูกระเบื้องดินเผาแปดเหลี่ยมแบบโบราณ เสาปูนมีทั้งหมด ๑๖ ต้น โดยวางให้เสาคู่กลางกว้างกว่าเสาคู่นอกชั้นบนเป็นเครื่องไม้ สร้างทึบ ไม่มีระเบียง ตัวอาคารวางบนคานที่ก่อเสา

ครอบไว้ มีประตูทางเข้าด้านหน้าทางทิศใต้ ผนังด้านอื่นเป็นหน้าต่าง ด้านละ ๑ ช่อง ผนังแต่งเป็นช่อง ลูกฟัก ประตูหน้าต่างมีกรอบด้านบนและด้านล่างเป็นไม้ฉลุลูรูปวงโค้ง บานประตูหน้าต่างเขียนภาพเทวดา ยืนพนมมือ คันทวยเป็นไม้ยาวตีขึ้นจากส่วนล่างของตัวห้องเก็บธรรม ขึ้นไปรับหลังคาปีกนกโครงสร้าง หลังคาเป็นไม้ ใช้วิธีเข้าไม้แบบสอดไม้ทั้งหมด ทรงโรง มุงด้วยกระเบื้องดินขอ

๕) หน้ามุข พบว่า มี ๒ วัดคือหอธรรมวัดนาปังและวัดหัวขวง โดยหน้ามุขหอธรรมวัดนาปังเป็นไม้มีภาพวาดเทพพนม พื้นที่เสื่อมสภาพพบได้จากไม่มีการมีรอยแตก มีคราบสกปรกของมูลสัตว์เกาะติดโดยทั่วไป หน้ามุขหอธรรมวัดหัวขวง เป็นไม้แกะสลักเป็นเทวดานั่งพนมมือ ลายเครือเถาเทศกรอบเป็นลายพุ่มข้าวบิณฑ์ดอกลอย ลงรักปิดทอง ประดับด้วยกระจก พื้นที่เสื่อมสภาพพบได้จากไม่มีการมีรอยแตก มีคราบสกปรกของมูลสัตว์เกาะติดโดยทั่วไป มีจุดลงรักปิดทองหลุดร่อน กระจกที่ประดับแตกหักชำรุดและหล่นหลายจุด

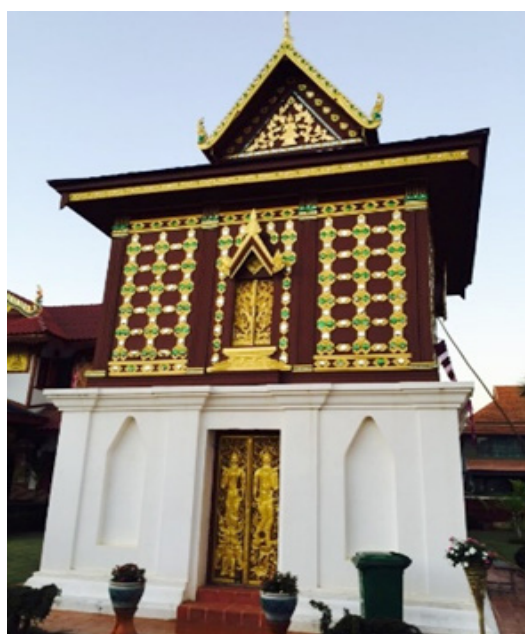
รูปที่ ๓ วัดหัวข่วง ต.ในเวียง อ.เมืองน่าน จ.น่าน, พระครูสุธีปัญญากร, ๒๕ พฤศจิกายน ๒๕๖๕.

สถาปัตยกรรมหอธรรม ลักษณะหอธรรมวัดหัวข่วงเป็นหอธรรมทรงสูง ๒ ชั้น ในผังรูปสี่เหลี่ยมจัตุรัส ชั้นล่างก่ออิฐ ประตูกำแพง เพียง ๑ ปล่อง ชั้นบนเครื่องไม้ ใช้เป็นที่เก็บรักษาคัมภีร์ใบลาน และเอกสารอื่น ๆ หลังคาทรงโรง มองเห็นคอสองชัดเจน ชั้นล่างก่ออิฐทึบ ทำซุ้มประตูหลอกข้างละปล่องซ้ายขวาของประตูทางเข้า อาคารส่วนล่างแต่งฐานเป็นบัวคว่ำและส่วนบนแต่งเป็นบัวหงาย แต่ละด้านแบ่งเป็น ๓ ห้อง ห้องกลางด้านทิศตะวันออกเป็นประตูทางเข้า ด้านอื่นเป็นหน้าต่าง โครงสร้างเสาปูนด้านละ ๔ ต้น ระหว่างเสาก่ออิฐทึบถึงพื้นด้านบนชั้นบนสร้างด้วยไม้ ผนังตีไม้ตามขวางเป็นห้องทึบ หน้าต่างอยู่ตอนกลางของผนังในทุกด้าน แต่งเป็นซุ้มปลายแหลม ผนัง หัวเสา บานประตู ผนังด้านนอกแกะสลักด้วยไม้ลวดลายประจายามประดับกระจก ช่องในประดับกระจกล้อมรอบผืนผนังด้านนอกทุกด้าน เว้นมุมเสา และส่วนผนังด้านบนที่ติดข้อและแป แกะลวดลายประจายามเช่นกันแต่ติดขวางยาวจรดมุมเสาสี่ด้าน หลังคาทรงโรง ปีกนกไม้คลุมลงมาต่ำ เครื่องหลังคาเป็นซ้อฟ้าแบบพื้นเมือง ใบระกามีลักษณะเป็นนาคมีปีกและยอดถูกแบ่งเป็นสองแฉก หน้าบันเป็นงานไม้แกะสลัก
