การเปลี่ยนแปลงทางภูมิทัศน์วัฒนธรรมอันเนื่องมาจากความเชื่อ:  
กรณีศึกษา วัดเจดีย์ (ไอ้ไข่) อำเภอสิชล จังหวัดนครศรีธรรมราช\*

CULTURAL LANDSCAPE CHANGES FROM FAITH:  
A CASE STUDY OF WAT CHEDI (AI KHAI), SICHON,  
NAKHON SI THAMMARAT

ศศิพิมพ์ อีสระวัฒนา  
Sasipim Issarawattana  
สุจิตา มานะจิตต์  
Suchita Manajit  
มหาวิทยาลัยวลัยลักษณ์  
Walailak University, Thailand  
E-mail: suchita.ma@wu.ac.th

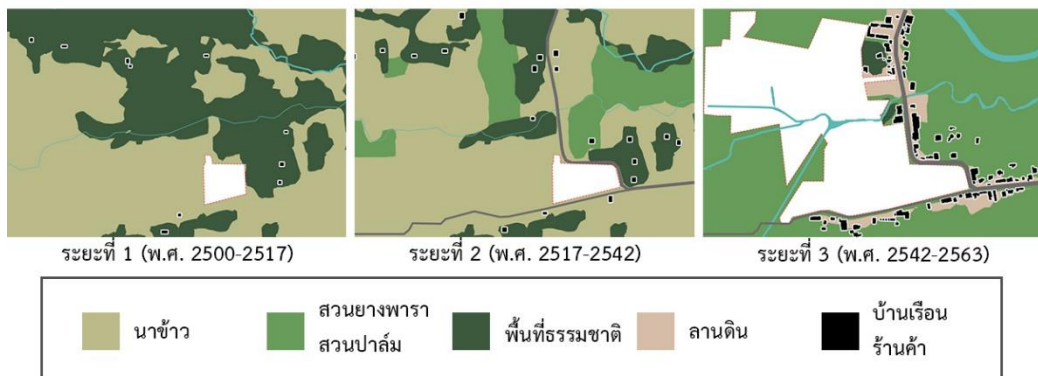
การเปลี่ยนแปลงบริบทและการใช้ประโยชน์ที่ดินโดยรอบวัดเจดีย์ (ไ้ไข่) พ.ศ. 2500 - 2563 ในระยะแรก ภูมิทัศน์วัฒนธรรมเดิมมีลักษณะเป็นพื้นที่ธรรมชาติและพื้นที่เกษตรกรรม เช่น นาข้าว ซึ่งการตั้งบ้านเรือนของชุมชนโดยรอบตั้งอยู่อย่างกระจายตัว ต่อมาในระยะที่ 2 ภูมิทัศน์วัฒนธรรมเดิมยังคงมีลักษณะเป็นพื้นที่ธรรมชาติและพื้นที่เกษตรกรรม แต่มีการเปลี่ยนแปลงที่สำคัญ คือ การตัดผ่านของถนนบริเวณด้านหน้าของวัดหรือถนน 3107 ในปัจจุบัน ในระยะที่ 3 มีการเปลี่ยนแปลงภูมิทัศน์วัฒนธรรมเดิมจากพื้นที่ธรรมชาติเป็นพื้นที่เกษตรกรรม โดยเฉพาะพื้นที่สวนยางพาราและสวนปาล์ม นอกจากนี้ พื้นที่โดยรอบโดยเฉพาะเส้นทางที่ใช้เดินทางมายังวัด มีการเปลี่ยนแปลงจากอดีตค่อนข้างสูงอันเนื่องมาจากการท่องเที่ยวและกิจกรรมกราบไหว้บูชาของผู้มีจิตศรัทธา ตลอดจนข้างทางของถนนและพื้นที่โดยรอบวัดมีการตั้งร้านขายรูปปั้นไก่และกระทัด ร้านเช่าบูชาไ้ไข่ ร้านอาหารและเครื่องดื่ม และรูปปั้นไก่แก้วบนขนาดใหญ่เพิ่มขึ้น โดยเฉพาะอย่างยิ่งมีการขยายถนน 3017 บริเวณด้านหน้าของวัดจากถนนสองช่องจราจรเป็นถนนสี่ช่องจราจร ดังภาพที่ 1

ภาพที่ 1 การเปลี่ยนแปลงบริบทและการใช้ประโยชน์ที่ดินโดยรอบวัดเจดีย์ (ไอ้ไข่)  
พ.ศ. 2500 – 2563

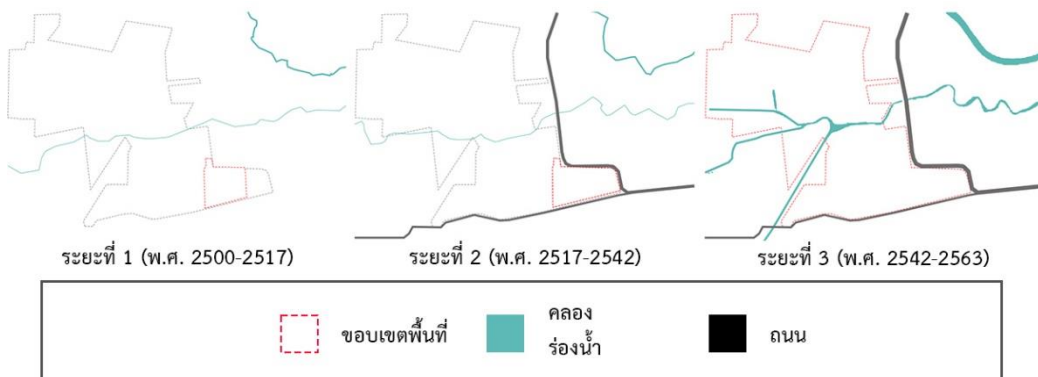
จากภาพที่ 2 ในระยะแรกวัดเจดีย์ (ไอ้ไข่) มีขนาดพื้นที่ของวัดประมาณ 9 ไร่ ต่อมาตั้งแต่ปี พ.ศ. 2542 วัดเจดีย์ได้มีการเปลี่ยนแปลงอย่างต่อเนื่องโดยในปี พ.ศ. 2558 มีขนาดพื้นที่ของวัดประมาณ 40 ไร่ จนในปัจจุบันวัดเจดีย์ (ไอ้ไข่) มีการขยายขอบเขตพื้นที่ประมาณ 200 ไร่ หรืออาจนับได้ว่าขอบเขตและขนาดพื้นที่ของวัดมีการขยายตัว 5 เท่าภายในช่วงระยะเวลา 10 ปี

ภาพที่ 2 การเปลี่ยนแปลงขอบเขตและขนาดพื้นที่ของวัดเจดีย์ (ไอ้ไข่) พ.ศ. 2500 - 2563

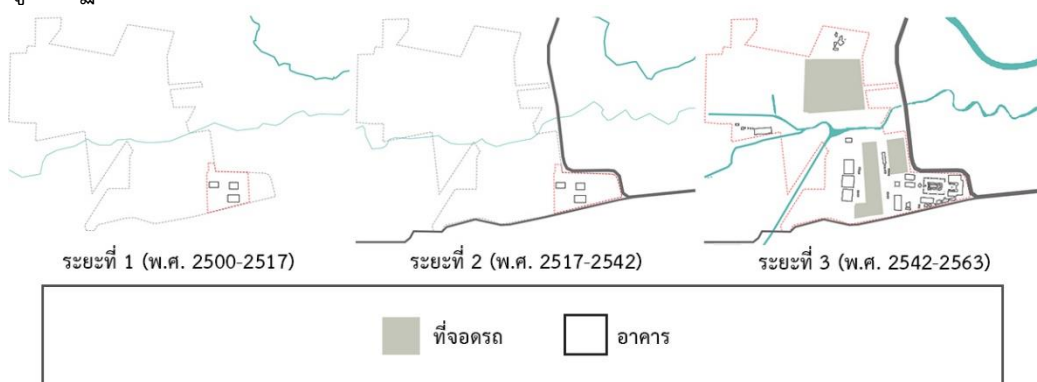
นอกจากนี้วัดเจดีย์ (ไอ้ไข่) ได้มีการพัฒนาที่จอดรถให้เพียงพอสำหรับผู้คนที่มิจิตศรัทธาและความเชื่อในวัดเจดีย์ (ไอ้ไข่) จากทั่วทุกสารทิศ ตั้งแต่ปี พ.ศ. 2554 โดยเฉพาะในปี พ.ศ. 2560 วัดเจดีย์ (ไอ้ไข่) ได้มีการเปลี่ยนแปลงซึ่งสามารถสังเกตได้อย่างชัดเจน โดยทางวัดได้มีการปรับที่ดินสำหรับลานจอดรถขนาด 20 ไร่ เพื่อรองรับนักท่องเที่ยวที่เดินทางมายังวัด สิ่งเหล่านี้ส่งผลให้วัดเจดีย์มีการเปลี่ยนแปลงอย่างก้าวกระโดดและไม่หยุดนิ่ง เป็นการบูรณปฏิสังขรณ์และพัฒนาวัดให้มีความสวยงามเป็นระเบียบมากขึ้นในอนาคต ดังภาพที่ 3

ภาพที่ 3 การเปลี่ยนแปลงรูปแบบการวางผังบริเวณพื้นที่ว่างและอาคารในวัดเจดีย์ (ไอ้ไข่)  
พ.ศ. 2500 - 2563

ก่อนปีพ.ศ. 2502 วัดเจดีย์ (ไอ้ไข่) เป็นเพียงที่พักสงฆ์และเคยเป็นวัดร้างมาก่อน ในระยะแรกวัดเจดีย์เป็นเพียงวัดเล็ก ๆ ประกอบด้วย กุฏิชั้นเดียว 1 หลัง ศาลาไม้ โรงฉันแบบที่พักสงฆ์ในชนบท และคงเหลือโบสถ์เพียงบางส่วน ระยะต่อมาทางวัดได้มีการบูรณปฏิสังขรณ์สร้าง กุฏิ วิหาร ศาลาเสนาสนะสำหรับการทำกิจของสงฆ์และญาติโยมละแวกใกล้เคียง ในปัจจุบันวัดเจดีย์ก่อสร้างอาคารใหม่เพิ่มเติม ได้แก่ หอฉัน ศาลาโรงครัว โบสถ์ 2 ชั้น หมู่วิหาร

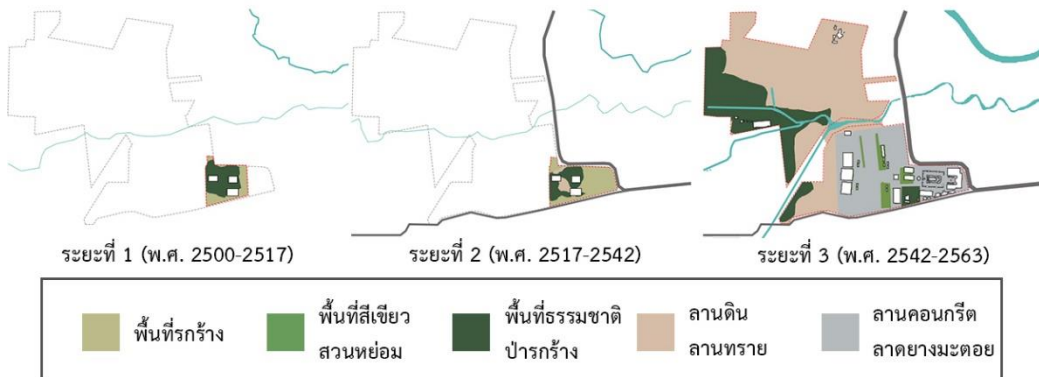
จากภาพที่ 4 ในระยะแรกและระยะที่ 2 ลักษณะภูมิทัศน์ภายในวัดเป็นป่ากร้างเต็มไปด้วยต้นไม้ ป่าไผ่และลานดินลานทราย ก่อนจะเริ่มมีการปรับปรุงทัศนียภาพของวัดเจดีย์ให้มีความสวยงามขึ้นตั้งแต่ปี พ.ศ. 2542 พื้นที่ที่เต็มไปด้วยกลุ่มต้นไม้ใหญ่ได้มีการเปลี่ยนแปลงเป็นพื้นที่ลานดินลานทราย ในปี พ.ศ. 2559 ได้เริ่มมีการปรับปรุงเป็นพื้นลาดยางมะตอยสำหรับเป็นพื้นที่จอดรถ ต้นไม้ใหญ่เดิมในพื้นที่เหลือเพียงเล็กน้อย นอกจากนี้วัดเจดีย์มีการจัดภูมิทัศน์สวนหย่อมบริเวณที่จอดรถลานคอนกรีตโดยรอบศาลาที่นั่งพักผ่อนและห้องน้ำ ซึ่งเป็นบริเวณที่มีผู้เข้ามาใช้งานพื้นที่มากที่สุดเป็นระยะเวลานาน อย่างไรก็ตามพื้นที่สวนภูมิทัศน์เป็นพื้นที่ส่วนน้อยภายในวัดเจดีย์ที่มีความร่มรื่นเหมาะสำหรับการนั่งพักผ่อนแต่ไม่เพียงพอต่อความต้องการของผู้ใช้งาน

**ภาพที่ 4** การเปลี่ยนแปลงลักษณะวัสดุและพืชพรรณในงานภูมิทัศน์ของวัดเจดีย์ (ไฉ่)  
พ.ศ. 2500 - 2563
