# ปราสาทนครหลวง อโยธยา\*

เกรียงไกร เกิดศิริ

# Prasat Nakhon Luang, Ayutthaya

หน้าจั่ว: ว่าด้วยสถาปัตยกรรม การออกแบบ และสภาพแวดล้อม  
วารสารวิชาการ ประจำคณะสถาปัตยกรรมศาสตร์ มหาวิทยาลัยศิลปากร

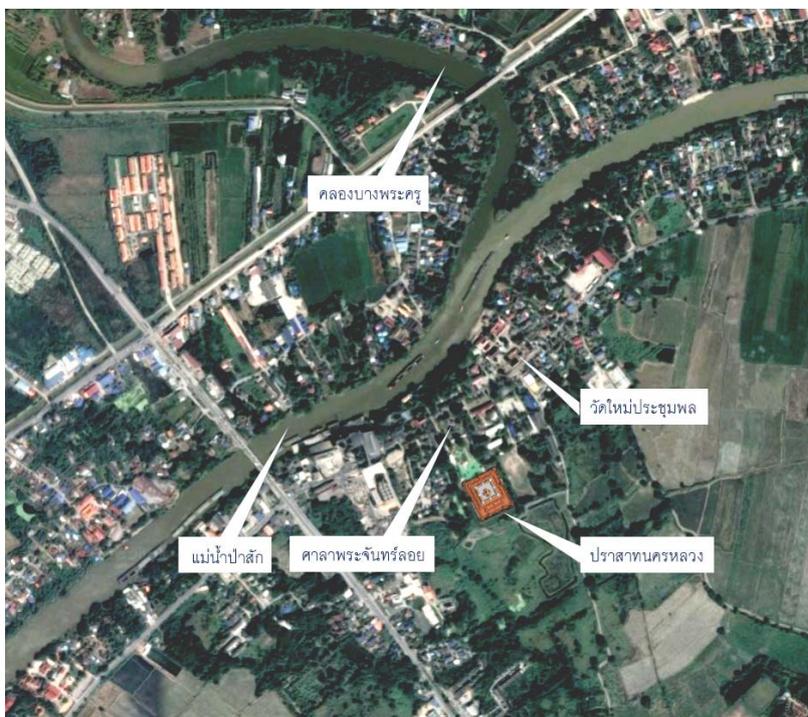
ภาพที่ 1: แผนที่แสดงที่ตั้งปราสาทนครหลวงและวัดใหม่ประชุมพลซึ่งตั้งอยู่ไม่ห่างจากแม่น้ำป่าสัก ทั้งนี้แสดงให้เห็นว่าการวางผังนั้นให้ตัวอาคารวางขนานกับแม่น้ำป่าสัก จึงทำให้เอียงเฉียงออกจากแกนแนวตะวันออก-ตะวันตก

ความน่าสนใจของการวางผังปราสาทนครหลวง คือ การวางตัวของปราสาทไม่ได้วางตัวตามแกนตะวันออก-ตะวันตกตามจารีตในการออกแบบสถาปัตยกรรมอยุธยา หากแต่ให้ความสำคัญกับทิศทางที่มองมาจากแม่น้ำป่าสัก ทั้งนี้วางผังที่มีลักษณะสมมาตรในทางลึก โดยกำหนดมุมมองจากด้านหน้า คือ ทิศทางจากริมฝั่งแม่น้ำ จึงทำให้ตัวอาคารวางเฉียงไปจากแกนแนวตะวันออก-ตะวันตกเพื่อรับกับทิศทางมุมมองจากแม่น้ำป่าสักซึ่งเป็นทางเข้าหลักสู่ตัวอาคาร

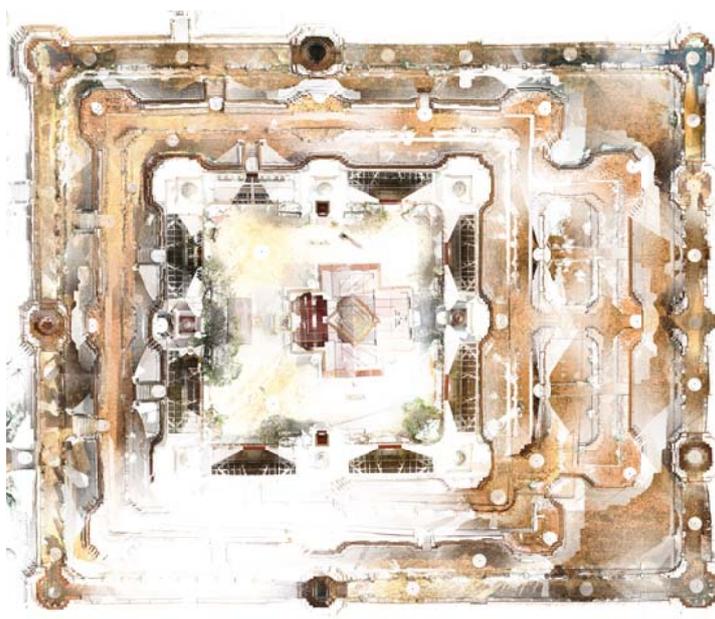
ภาพที่ 2: ภาพหมอกจุด (Point Cloud Image) ผังพื้นปราสาทนครหลวงจากการสำรวจรังวัดด้วยเครื่องเลเซอร์แสกนเนอร์สามมิติ

ผู้วิจัยดำเนินการสำรวจรังวัดบันทึกข้อมูลทางสถาปัตยกรรม ระหว่างปีพ.ศ.2559-2561 ด้วยการใช้เครื่องมือพื้นฐาน และการใช้เทคโนโลยีในการสำรวจ คือ การใช้อากาศยานไร้คนขับ (Drone) ในการสำรวจเพื่อให้ได้ข้อมูลภาพมุมสูงที่ไม่อาจมองเห็นได้ด้วยสายตา รวมทั้งการใช้เครื่องเลเซอร์แสกนเนอร์สามมิติ (3D Laser Scanner) ในการบันทึกข้อมูล ตลอดจนการสืบค้นเอกสารที่เกี่ยวข้องทั้งที่เป็นเอกสารทางประวัติศาสตร์ และรายงานขุดแต่งทางโบราณคดีของปราสาทนครหลวง เพื่อนำมาสู่การสันนิษฐานรูปแบบทางสถาปัตยกรรมที่ควรจะเป็นของอาคารก่อนที่จะเสื่อมสภาพลงตามกาลเวลาและจากปัจจัยคุกคามอื่นๆ

ทั้งนี้ เมื่อพิจารณาจากซากโบราณสถานที่ได้จากการสำรวจจริงวัด ประกอบกับเมื่อนำมาประมวลผลภาพหมอกจุด (Point Cloud Image) และการเขียนแบบสภาพปัจจุบันจะเห็นว่า การวางผังของปราสาทนครหลวงมีความสนใจในการออกแบบให้มีจำนวนเรือนยอดบริวารจำนวนทั้งสิ้น 28 องค์ ตัวเลขของจำนวนเรือนยอดบริวารดังกล่าวเป็นตัวเลขสำคัญที่ทำให้กระบวนการออกแบบได้เลือกออกแบบให้อาคารด้านหลัง (ทิศตะวันออกเฉียงใต้) ให้มีจำนวนปราสาทบริวารบนฐานไพทีชั้นที่ 1 จำนวน 5 องค์ เช่นเดียวกับบนฐานไพทีชั้นที่ 2 เพื่อทำให้จำนวนเรือนยอดปราสาทบริวารรวม 28 องค์ และหากรวมเรือนยอดประธานของพระที่นั่งซึ่งในเอกสารทางประวัติศาสตร์ให้ข้อมูลว่ามีเรือนยอดทรงปราสาทยอดเดียว ก็จะทำให้ภาพรวมของพระที่นั่งนครหลวง มีจำนวนเรือนยอดทรงปราสาทรวม 29 องค์ ซึ่งจำนวนเรือนยอดที่มีมาดังกล่าวเป็นเหตุผลสำคัญที่ทำให้งานวิจัยนี้ขอเสนอว่าปราสาทนครหลวงไม่ได้รับแรงบันดาลใจมาจากปราสาทนครวัด

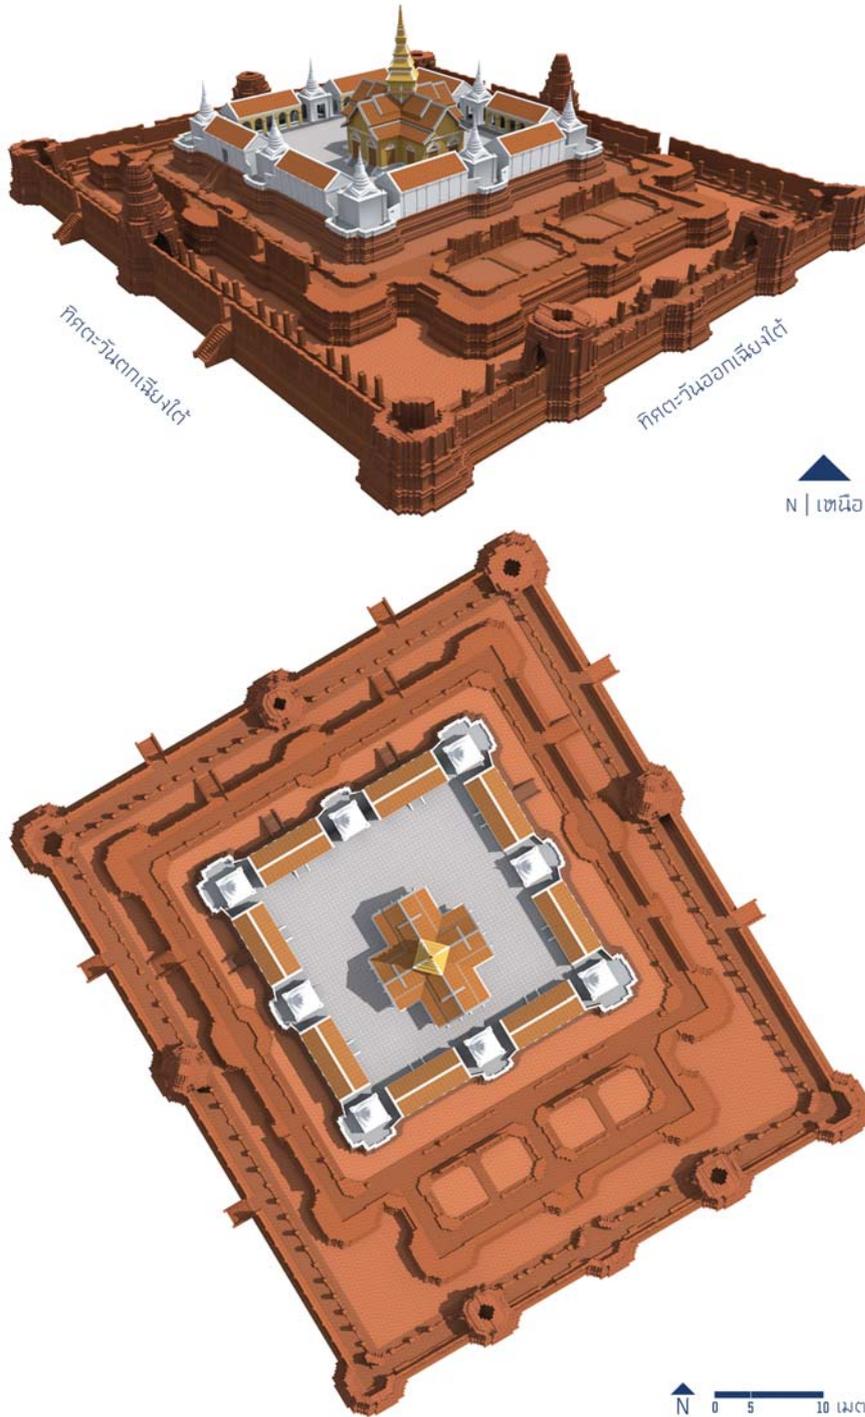
ภาพที่ 3: แบบสามมิติแสดงสภาพปัจจุบันของปราสาทนครหลวง จะเห็นว่าสร้างขึ้นบนชุดฐานไพทียกสูงซ้อนสามชั้น บนชั้นที่สามแต่เดิมเป็นที่ตั้งของปราสาทยอดปราสาทสันนิษฐานว่าเป็นปราสาทเครื่องไม้ ซึ่งได้ถูกซ่อมแปลงไปสิ้นตั้งแต่สมัยรัชกาลที่ 4 เป็นอย่างช้า และมีปราสาทบริวารรายรอบอีก 28 องค์

อย่างไรก็ตาม เมื่อพิจารณาจากแผนผังอาคารจะเห็นว่าแผนผังทางด้านหลังของอาคารนั้นมีการยกพื้นที่ออกมาจากระนาบ ซึ่งทำให้แผนผังด้านหลังดังกล่าวมีความซับซ้อนกว่าแผนผังด้านหน้า ซึ่งตามปกติความซับซ้อนนั้นควรยึดโยงกับสถานภาพอันพิเศษกว่าความธรรมดาสามัญ แต่ทว่าด้วยขนาดของปราสาททิศและปราสาทรายนั้นมีขนาดไม่ใหญ่นัก กอปรกับก่อสร้างขึ้นด้วยก้อนอิฐจึงจะเห็นว่าปราสาทดังกล่าวนั้นได้ทำหน้าที่เป็นปราสาทบนระเบียงคต ไม่ได้เป็นขุมประตูทางขึ้นสู่อาคารซึ่งตามปกติแล้วจะต้องผนวกกับบันไดทางขึ้นด้วย ทว่าเทคนิควิศวกรรมในการก่อสร้างนั้นไม่เอื้อให้ทำได้ เพราะฉะนั้นในการก่อสร้างบันไดทางขึ้นสู่อาคารจึงเลือกสร้างตรงกึ่งกลางของระเบียงคตทางด้านหน้าแทน

เพราะฉะนั้นในการยกมุขของผังพื้นทางด้านหลังนั้นจึงเกิดขึ้นจากความจำเป็นต้องเพิ่มจำนวนเรือนยอดทรงปราสาทให้เป็นไปตามจำนวน ทว่าพื้นที่มุขหลังของลานประทักษิณชั้นสองนั้นมีระยะที่กระชั้นเกินกว่าจะวางเรือนยอดทรงปราสาท 5 องค์ไว้บนระนาบเดียวกันได้ จึงจำเป็นต้องยกมุขขึ้นมาเพื่อแก้ปัญหาดังกล่าว จึงทำให้ผลลัพธ์ปลายทางของการก่อสร้างได้ทำให้แผนผังทางด้านหลังของอาคารมีความซับซ้อนกว่าทางด้านหน้า อย่งไรก็ดี แผนผังที่ซับซ้อนขึ้นดังกล่าวนี้อาจมีหน้าที่ใช้สอยที่มีลักษณะพิเศษอื่นๆ ทว่าด้วยข้อมูลที่มีอยู่อย่างจำกัดจึงไม่อาจหาคำอธิบายในประเด็นดังกล่าวได้ในการศึกษา

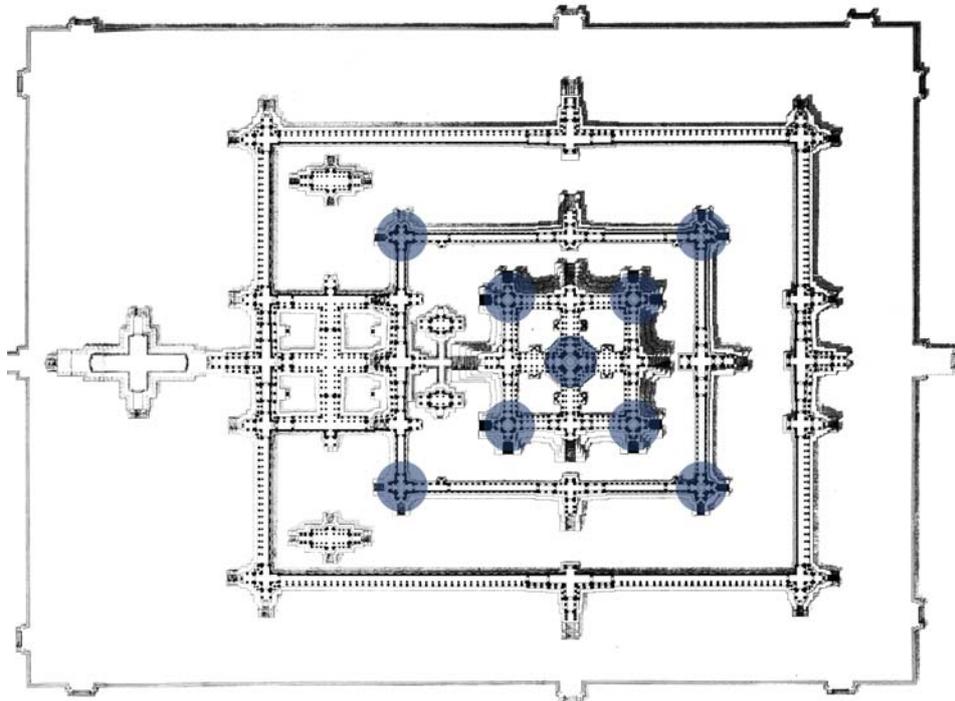
ภาพที่ 4: ปราสาทนครวัด เมืองพระนครหลวง ในปัจจุบัน คือ เมืองเสียมเรียบ ราชอาณาจักรกัมพูชา  
ภาพบน | แบบสถาปัตยกรรมแสดงรูปด้านข้างของปราสาทนครวัด มีรวมมีเรือนยอดทรงปราสาทเป็นประธาน  
และปราสาทบริวารรวม 9 องค์ จะเห็นได้ว่ารูปทรงในภาพรวมของปราสาทนครวัดซึ่งมีลักษณะฐานแผ่กว้าง  
ต่างไปจากรูปทรงของปราสาทนครหลวง

ทางสถาปัตยกรรมของปราสาทนครวัดจะเห็นว่ามีความโดดเด่นตรงปราสาทรวมทั้งสิ้น 9 องค์ ในขณะที่ปราสาทนครหลวงมีความโดดเด่นตรงปราสาทที่ประธาน และปราสาทบริวารรวมทั้งสิ้น 29 องค์ นอกจากนี้รูปทรงโดยรวมของปราสาทนครวัดยังมีลักษณะของฐานที่แผ่กว้าง แม้ว่าจะมีลักษณะเป็นปราสาทที่ยกฐานสูงก็ตาม แตกต่างไปจากรูปทรงทางสถาปัตยกรรมในภาพรวมของปราสาทนครหลวงซึ่งแม้ว่าจะมีชุดฐานซ้อนชั้น 3 ชั้นเช่นเดียวกัน แต่ทว่าฐานไม่แผ่กว้างเช่นภาพรวมของรูปทรงปราสาทนครวัด เพราะฉะนั้น ในการศึกษาจึงมีข้อเสนอว่า ปราสาทที่นายช่างไปถ่ายแบบมา หรือเป็นแรงบันดาลใจในก่อสร้างปราสาทนครหลวงนั้นไม่ใช่ปราสาทนครวัดอย่างแน่นอน

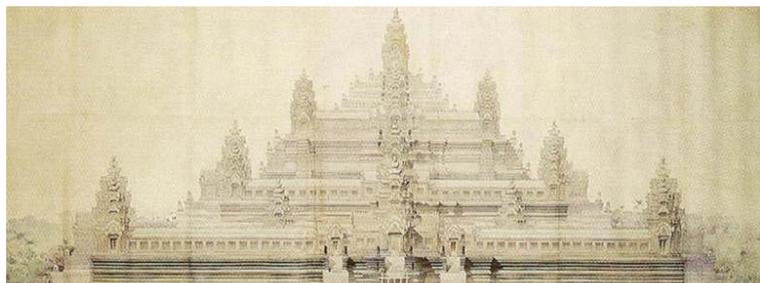
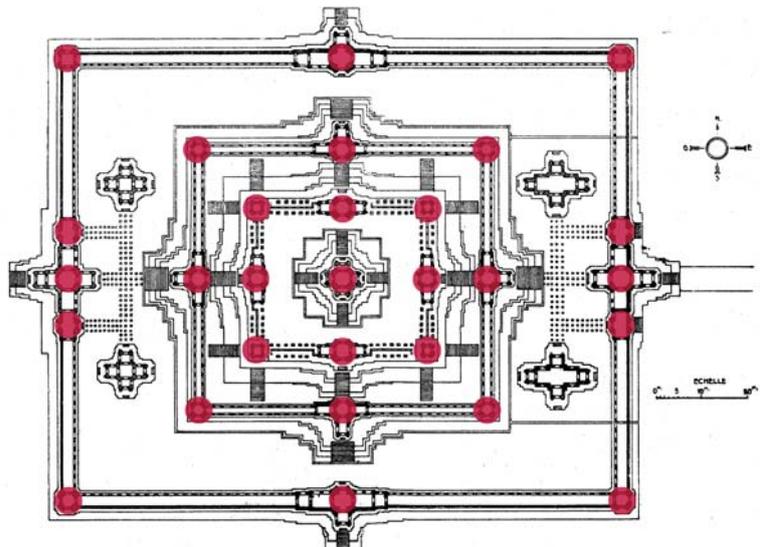
ภาพที่ 5: ปราสาทปาปวน (บน) แบบสถาปัตยกรรมสันนิษฐานแสดงรูปด้านปราสาทปาปวนโดยนักสำรวจชาวฝรั่งเศส (ล่าง) แสดงแผนผังของปราสาทปาปวน จากผังแสดงให้เห็นว่าอาจจะมีเรือนยอดประธานและยอดบริวารทรงปราสาทรวมเป็น 29 องค์  
ปรับปรุงจาก:

กล่าวคือ เมื่อศึกษาการวางผัง และรูปทรงทางสถาปัตยกรรมปราสาทปาปวนพบว่า จากซากโบราณสถานสามารถสันนิษฐานได้ว่ามีจำนวนยอดปราสาทบริวารจำนวน 28 องค์ จึงเป็นที่มาของข้อเสนอว่า ปราสาทที่ถูกคัดสรรให้เป็นแรงบันดาลใจในการก่อสร้างปราสาทนครหลวง ควรจะเป็นปราสาทที่รู้จักกันในปัจจุบันว่า “ปราสาทปาปวน” ซึ่งเป็นปราสาทที่สำคัญที่สุดองค์หนึ่งในเขตพระราชฐานเมืองพระนคร จึงเทียบสถานะได้กับ “ปราสาทกรุงกัมพูชประเทศ” กล่าวได้ว่าเป็นปราสาทหินสำคัญประจำพระราชวัง

ทั้งนี้ เมื่อพิจารณาบริบทของปราสาทปาปวน จะเห็นได้ว่าแผนผังของปราสาททางด้านตะวันออก และตะวันตกในส่วนของโคปุระชั้นนอกนั้น จะเห็นโครงสร้างของผนังอาคารที่วางกระหนาบอยู่ด้านข้างของโคปุระกลางที่สันนิษฐานว่าอาจเป็นฐานรากของเรือนยอดของปราสาทได้ แตกต่างไปจากแผนผังของโคปุระชั้นนอกทางด้านทิศเหนือและใต้ที่แผนผังของอาคารที่วางกระหนาบมีขนาดเล็กกว่า และก่อที่บซึ่งแสดงให้เห็นว่าหลังคาของอาคารในส่วนนี้ควรเป็นหลังคามุขกระสัน ซึ่งหากเป็นเช่นที่สันนิษฐานจะทำให้จำนวนเรือนยอดของปราสาทปาปวนมีรวมทั้งสิ้น 29 ยอดตามที่สันนิษฐานมาข้างต้น ทั้งนี้ ข้อเสนอนี้แตกต่างไปจากแบบสันนิษฐานในภาพที่ 5 ซึ่งสันนิษฐานไว้โดยนักวิชาการชาวฝรั่งเศสเมื่อราวศตวรรษที่ผ่านมา

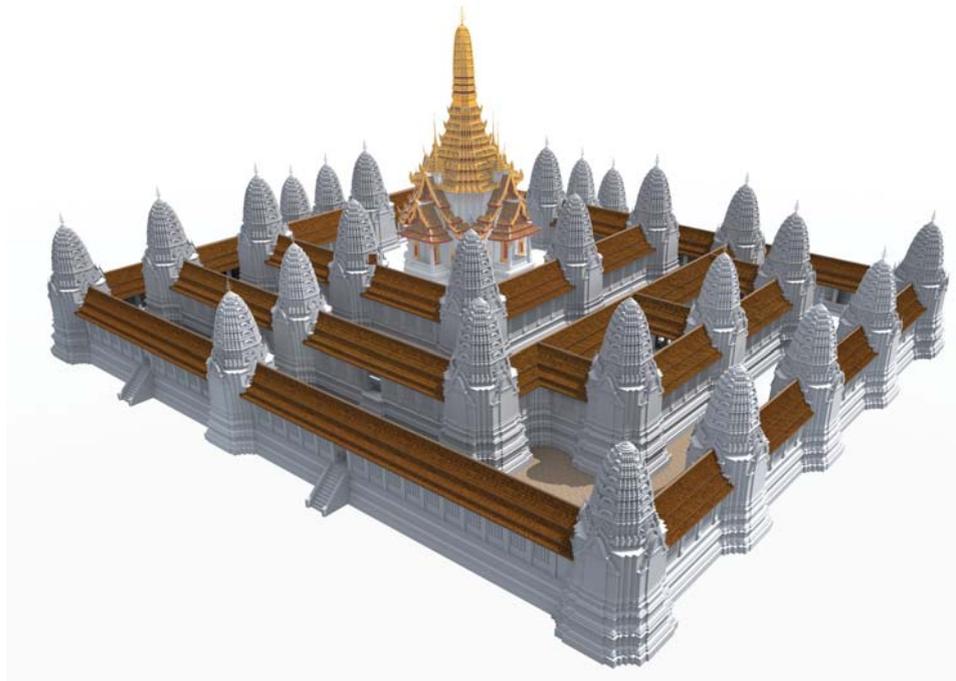
ภาพที่ 6: แบบสถาปัตยกรรมสันนิษฐานรูปแบบพระที่นั่งนครหลวง ซึ่งในเอกสารพรรณนาภูมิสถานฯ กล่าวว่า มีลักษณะทางสถาปัตยกรรมเป็นปราสาทยอดปราศและมิมณฑปอยู่รายรอบ ซึ่งในที่นี้ สันนิษฐานว่าเป็นคำที่ใช้เรียกปราศบบริวารทั้ง 28 องค์ ทั้งนี้ ในการสันนิษฐานรูปแบบทางสถาปัตยกรรมของพระมหาปราสาทประธาน สันนิษฐานให้มีรูปทรงที่สัมพันธ์กับเรือนยอดปราสาทเครื่องไม้

ทาง (Phongsriphan W., 2016: 99) ซึ่งทำให้เป็นที่ทราบแน่ชัดว่า “พระมหาปราสาทพระนครหลวง นั้นสร้างสำเร็จลุล่วงลงและได้ใช้ประโยชน์ตามหน้าที่ในการเป็นที่ประทับ และการพระราชพิธีอื่นๆ” อย่างไรก็ตาม ต่อมาใช้ในชั้นหลังหมดสถานะของการเป็นที่ประทับแปรพระราชฐานแล้วก็คงได้ยกให้เป็นพุทธสถานตามจารีตธรรมเนียมโบราณที่จะยกนิวาสนสถาน หรือพื้นที่สำคัญให้เป็นพุทธอาณาเขต ทั้งนี้ งานวิจัยนี้ สันนิษฐานว่าพระมหาปราสาทองค์ประธานย่อมก่อสร้างเป็นอาคารเครื่องไม้ตามจารีตในการสร้างพระราชมณเฑียรที่ประทับของพระมหากษัตริย์อยุธยาได้เสื่อมสภาพลงสิ้น จนทำให้ในชั้นหลังผู้ที่มาพบเห็นสภาพทางกายภาพที่เป็นเพียงพื้นที่ว่างเปล่าและปรักหักพัง จึงเข้าใจว่าปราสาทดังกล่าวนั้นสร้างไม่แล้วเสร็จ อีกทั้งยังมีการก่อสร้างใหม่ที่รบกวนข้อมูลทางโบราณคดีของพื้นที่ลานบนฐานไพทีชั้นบนจนหมดสิ้น
