# สมมติฐานบางประการเกี่ยวกับรูปแบบทางสถาปัตยกรรม พระศรีรัตนมหาธาตุอุยธยาในสมัยเมื่อแรกสถาปนา\*

**ดร. เกรียงไกร เกิดศิริ**

# Assumptions about Architectural Form of Phra Sri Rattana Mahathat Ayuthaya in the Early Period

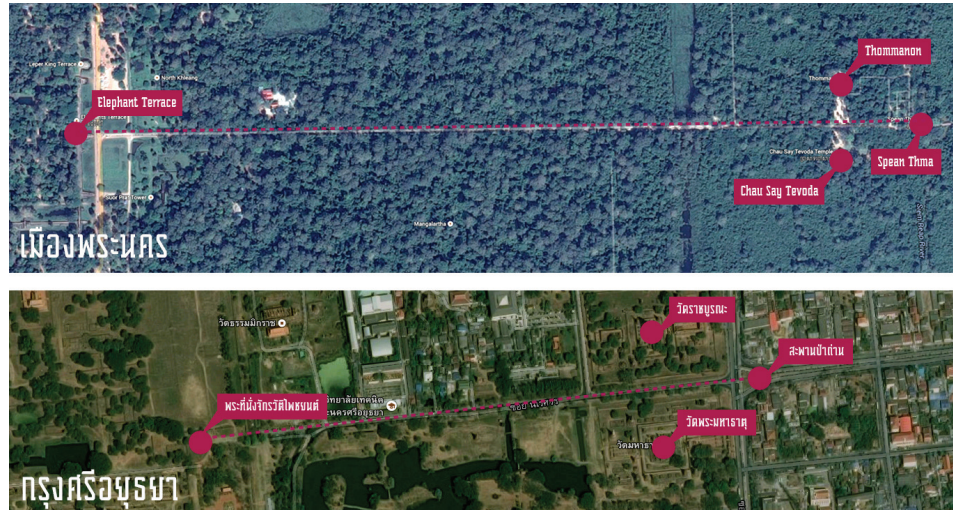
ภาพที่ 1: แผนที่ภาพถ่ายดาวเทียมแสดง (ภาพบน) ภาพถ่ายดาวเทียมเมืองพระนคร แสดงให้เห็นแกนในแนวตะวันออก-ตะวันตก (ภาพล่าง) ภาพถ่ายดาวเทียมกรุงศรีอยุธยา แสดงให้เห็นแนวแกนตะวันออก-ตะวันตก

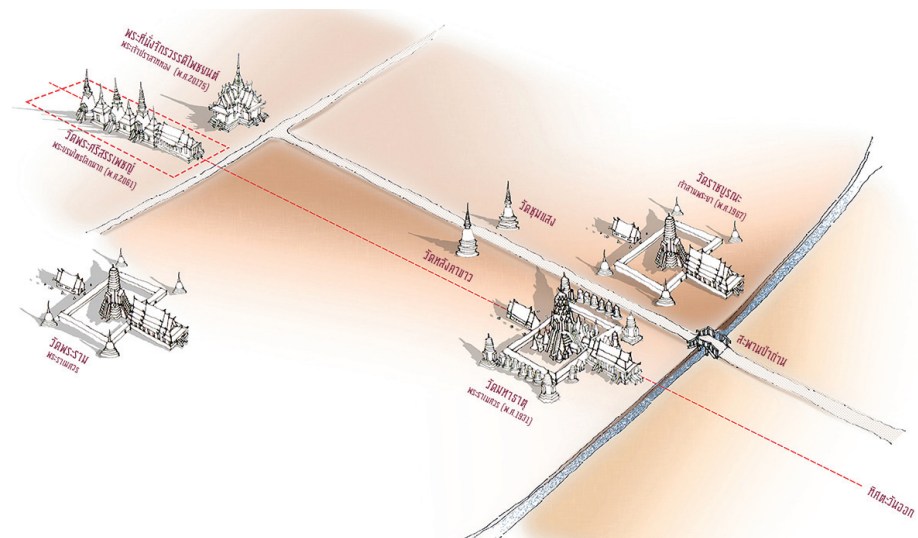
ภาพที่ 2: ภาพแสดงที่ตั้งของวัดสำคัญบนแกนตะวันออก-ตะวันตก จากแกนเดิม คือ แกนจากพระราชวังหลวงมายังวัดพระศรีรัตนมหาธาตุอยุธยา ซึ่งเป็นแกนที่เกิดขึ้นในสมัยพระราเมศวร แต่ต่อมาในสมัยพระบรมไตรโลกนาถได้ยกพระราชวังหลวงมาวัดพระศรีสรรเพชญ์ แม้ว่าจะต่อมาในสมัยสมเด็จพระเจ้าสามพระยาจะเกิดแกนใหม่แต่ก็ยังอยู่ในแนวตะวันออก-ตะวันตกเช่นเดิม คือ จาก “สะพานป่าอ้อ” ผ่าน “วัดพระศรีรัตนมหาธาตุ” ทางซ้ายมือ และ “วัดราชบูรณะ” ทางขวามือ จากนั้นผ่าน “วัดหลังคาขาว” ทางซ้ายมือ และ “วัดชุมแสงทาง” ขวามือ จากนั้นตรงไปยังพระที่นั่งจักรวาลดิโยชนด ซึ่งในสมัยสมเด็จพระเจ้าปราสาททองหลวงที่โปรดฯ ให้สร้างพระที่นั่งจักรวาลดิโยชนดซึ่งเทียบได้กับลานพระราชวังที่เมืองพระนครหลวง ทำให้แกนตะวันออก-ตะวันตกนี้มีมาสมบูรณ์แบบและเทียบได้กับแกนหลักทางตะวันออกของเมืองพระนครหลวงด้วย

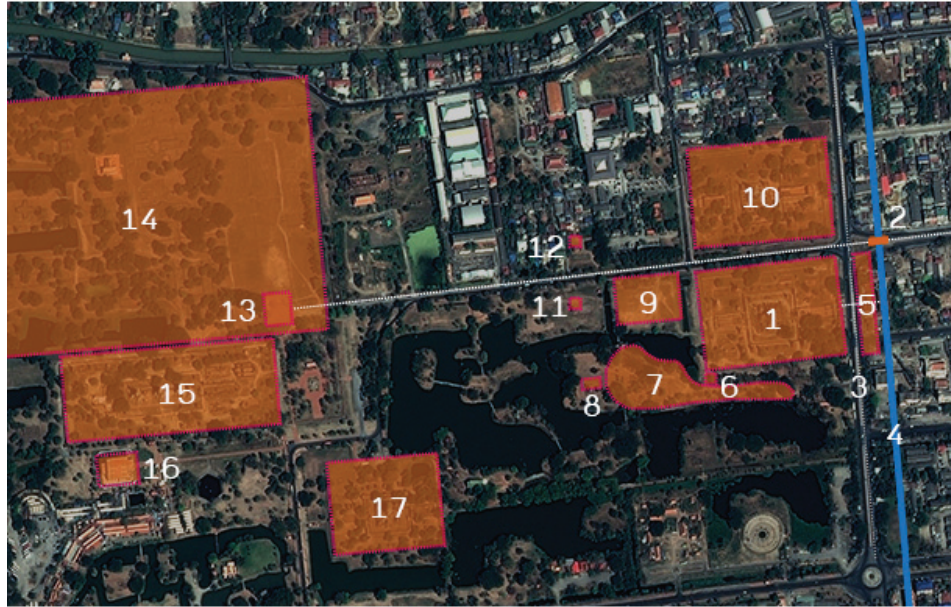
ภาพที่ 3: แผนที่แสดงที่ตั้งสัมพันธ์ของวัดพระศรีรัตนมหาธาตุกับองค์ประกอบระดับผังเมืองอื่นๆ

“ด้านทิศตะวันออก” จรด “ถนนชีกุน” (หมายเลข 3 ในภาพที่ 3) และทางตะวันออกเฉียงเหนือของวัดพระศรีรัตนมหาธาตุอยุธยา คือ “สะพานป่าถ่าน” (หมายเลข 2 ในภาพที่ 3) ซึ่งแต่เดิมเป็นตลาดหน้าวัดพระศรีรัตนมหาธาตุอยุธยา มีร้านขายเสื่อตะนาวศรี เสื่อแขก เครื่องอัฐบริขาร เครื่องบวชนาค เครื่องทอดกฐิน คือ ฝาบาตร เชิงบาตร กราด (ไม้กวาดยาวสำหรับกวาดลานวัด) ตาลปัตร ตะลุ่มโอ ชื่อว่า “ตลาดบริขาร” (วินัย พงศ์ศรีเพียร 2551: 78) (หมายเลข 5 ในภาพที่ 3) นอกจากนี้หน้าวัดพระศรีรัตนมหาธาตุอยุธยายังมี “ตลาดแลก” (หมายเลข 5 ในภาพที่ 3) เป็นศาลาห้าห้องที่ผู้คนจะเอาข้าวของเครื่องใช้โลหะเก่า เช่น พร้า ขวาน มีดที่ชำรุดแล้วมาแลกกับดั่งเม ข้าวพอง เป็นต้น (วินัย พงศ์ศรีเพียร 2551: 82)

“ด้านทิศใต้” ปัจจุบันเป็นที่ว่างโล่งจึงใช้เป็นส่วนบริการนักท่องเที่ยว และมีวัดที่มีพระปรารักษ์เป็นประธานของวัดชื่อ “วัดนก” (หมายเลข 6 ในภาพที่ 3) ซึ่งตั้งอยู่คล้ายไปทางตะวันตกเฉียงใต้ พื้นที่ส่วนนี้ในอดีตนั้นเป็นที่ตั้งของบ้านเรือนชาวมอญที่อพยพมาตั้งถิ่นฐานอยู่ในกรุงศรีอยุธยา ซึ่งมีหลักฐานประวัติศาสตร์กล่าวว่าเป็นครัวมอญที่เคลื่อนย้ายมาพร้อมสมเด็จพระนเรศวรซึ่งส่วนหนึ่งเป็นเครื่องญาติของพระมหาเถรคันฉ่อง พระยาเกียรติ พระยาราม (พระราชพงศาวดารกรุงศรีอยุธยา ฉบับพันจันทนุมาศ (เจิม) 2542: 283) พื้นที่ว่างโล่งบริเวณนี้จึงเคยมีบ้านเรือนตั้งถิ่นฐาน และตลาดชื่อ “ตลาดมอญ” (หมายเลข 7 ในภาพที่ 3) มีร้านขายทั้งคนไทย คนมอญ ขายขัน พานน้อย พานใหญ่ เครื่องทองเหลือง มีของสดขายตอนเช้าและตอนเย็น (วินัย พงศ์ศรีเพียร 2551: 82) ถัดออกไปทางทิศใต้จะจรดกับบึงพระรามซึ่งเป็นเส้นทางสำคัญสัญจรของผู้คน

“ด้านทิศตะวันตก” เมื่อพิจารณาจากแนวกำแพงแก้วด้านหน้าของพระอุโบสถวัดพระศรีรัตนมหาธาตุอยุธยา ผู้คนทั่วไปจะคิดว่าหมดเขตของวัดแต่เพียงเท่านั้น แต่ในความเป็นจริงแล้วกำแพงดังกล่าวนี้ทำหน้าที่กั้นเขตพุทธาวาสเท่านั้น ถัดจากแนวกำแพงไปเล็กน้อยจะเป็นคูน้ำกว้างมากนิก และมีพื้นที่ว่างโล่งผืนใหญ่ ซึ่งพื้นที่บริเวณนี้เองซึ่งเคยเป็นที่ตั้งของ “เขตสังฆาวาสของวัดพระศรีรัตนมหาธาตุ” (หมายเลข 9 ในภาพที่ 3) โดยเฉพาะเป็นที่ตั้งของตำหนักพระสังฆราชของกรุงศรีอยุธยาด้วย ดังปรากฏกล่าวถึงในเอกสารคณะทูตานุทูตจากลังกาที่ได้มีโอกาสมานมัสการพระสังฆราชวาสนอกจากนี้ ยังประกอบไปด้วยกุฏิใหญ่น้อยมากมายสำหรับพระภิกษุสามเณรจำพรรษา และยังมีที่พักของพวกข้าพระโยมสงฆ์ที่คอยอุปฐากพระสงฆ์ด้วย (จดหมายเหตุระยะทางราชทูตลังกาเข้ามาขอพระสงฆ์สยาม 2546: 138-140)

“ด้านทิศเหนือ” จรดถนนที่วิ่งตรงในแนวแกนตะวันออก-ตะวันตกจากสะพานป่าถ่านไปยังพระราชวังหลวง ปัจจุบันเรียกชื่อว่าถนนนเรศวร ซึ่งถนนสายนี้ในสมัยสมเด็จพระเจ้าปราสาททองได้ถูกกล่าวไว้ในเอกสาร “พรรณนาเรื่องอาณาจักรสยาม (Description of the Kingdom of Siam)” ของฟานฟลิตว่า “..มีเพียงถนนสายเดียวและมีทางเดินเล็กๆ สองสายเท่านั้นที่ตรงไปยังพระราชวัง” (พรรณนาเรื่องอาณาจักรสยาม 2546: 18) ซึ่งได้ถูกใช้เป็นเส้นทางเสด็จพระราชดำเนินทางสถลมารคมายังวัดพระศรีรัตนมหาธาตุอยุธยาเป็นประจำทุกปี ดังข้อความกล่าวพรรณนาไว้ว่า “ขบวนเสด็จทางสถลมารคไม่จัดเหมือนกันทุกปี แต่บางครั้งก็จัดดังนี้ คือ ตอนแรกออกมาจากพระราชวังเป็นระเบียบสง่างาม ตรงไปยังวัดสำคัญชื่อว่าหน้าพระธาตุ” (พรรณนาเรื่องอาณาจักรสยาม 2546: 33) ถัดไปเล็กน้อย คือ ที่ตั้งของ “วัดราชบูรณะ” (หมายเลข 10 ในภาพที่ 3)

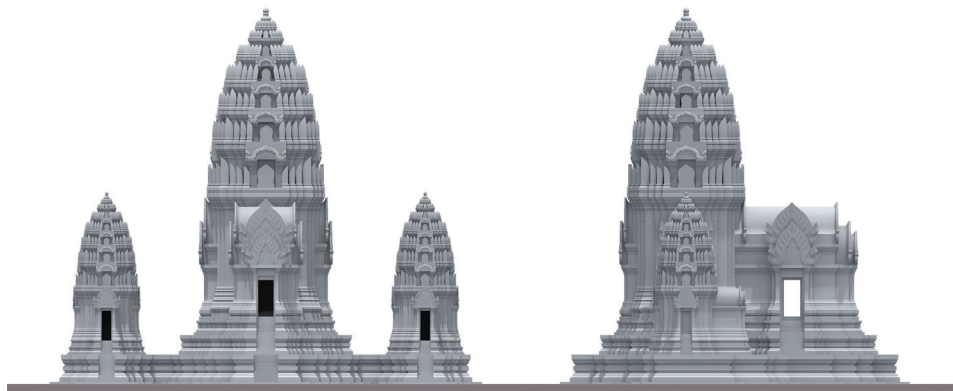
ภาพที่ 4: แบบสถาปัตยกรรมสันนิษฐานแสดงพระมหาธาตุลพบุรีที่มีพระปรางค์บริวารขนาดด้านข้าง

สำหรับพระมหาธาตุ ลพบุรี นั้นมีการวางผังประกอบด้วยพระปรางค์ประธานตรงกลาง และมีพระปรางค์บริวารขนาดด้านข้าง ซึ่งในปัจจุบันได้พังทลายลงแล้ว สิ่งที่เป็นที่น่าสังเกต คือ วัสดุในการก่อสร้างพระปรางค์ประธาน และพระปรางค์บริวารนั้นใช้วัสดุก่อสร้างที่แตกต่างกัน กล่าวคือพระปรางค์ประธานก่อสร้างด้วยศิลาแลง ในขณะที่พระปรางค์บริวารนั้นก่อสร้างด้วยอิฐเป็นหลัก จากการศึกษาของอาจารย์กวิฏฐ ตั้งจรัสวงศ์ เสนอว่าพระปรางค์ประธาน และพระปรางค์บริวารถูกสร้างกันคนละคราวกัน แต่ต้องก่อนการสร้าง “พระมหาธาตุวัดพุทไธสวรรย์” “พระมหาธาตุวัดพระราม” (กวิฏฐ ตั้งจรัสวงศ์ 2557 (หน้า 147-168): 166) ทั้งนี้ มีพระมหาธาตุที่ควรสร้างในสมัยอยุธยาตอนต้นอีกองค์ คือ “พระมหาธาตุสุพรรณบุรี” (น.ณ ปากน้ำ 2541: 57) ที่มีการออกแบบวางผังให้เป็นพระปรางค์ที่วางตัวเรียงกันในแนวหน้ากระดาน 3 องค์

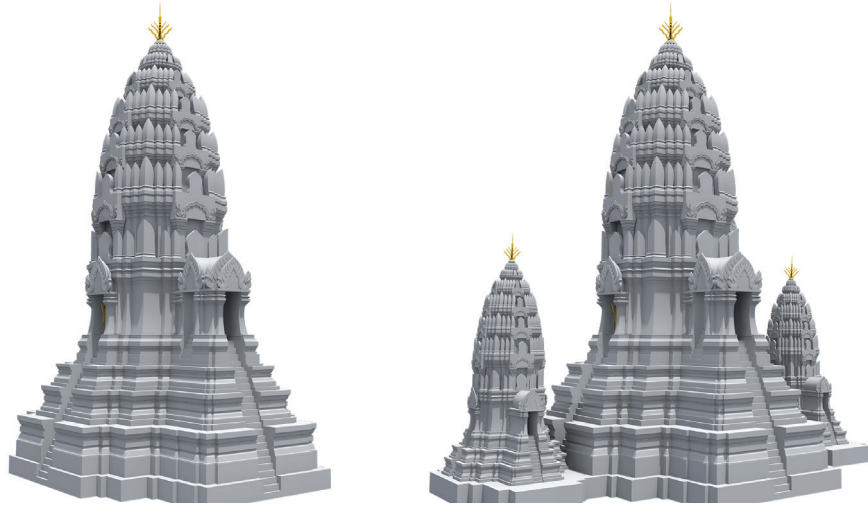
ภาพที่ 5: แสดงแบบสันนิษฐานพระศรีรัตนมหาธาตุอุยธยา เมื่อแรกสถาปนาใน ปี พ.ศ. 1931 ในรัชกาล สมเด็จพระรามาธิบดี พ.ศ. 1931 (ภาพซ้าย) ในกรณีที่เป็นพระปรางค์ประธานองค์เดียว (ภาพขวา) ใน กรณีที่เป็นพระปรางค์ประธาน และมีปรางค์บริวารขนาดด้านข้าง ซึ่งทั้งนี้ ไม่อาจจะชี้ชัดลงไปว่าเป็นแบบใด จำเป็นต้องมีการสำรวจทางโบราณคดี ในการศึกษาให้ข้อมูลได้เพียงพอว่าสามารถเป็นไปได้ทั้ง 2 แนวทาง ตามที่มีหลักฐานแวดล้อมดังกล่าวมาในเนื้อหา

จากข้อมูลดังกล่าวมาข้างต้นจะเห็นได้ว่า พระปรางค์ประธานวัดพระศรีรัตนมหาธาตุอยุธยาเมื่อแรกสร้างในรัชกาลสมเด็จพระรามเศรษฐีในปี พ.ศ. 1931 นั้น อาจเป็น “พระปรางค์ประธานที่มีพระปรางค์คู่วางตัวขนานด้านข้าง” เนื่องจากการที่เรือนยอดของพระปรางค์ได้พังทลายลงมาในครั้งรัชกาลสมเด็จพระเจ้าทรงธรรม อาจก่อให้เกิดความเสียหายแก่พระปรางค์คู่ด้านข้าง จนเมื่อมีการบูรณปฏิสังขรณ์ครั้งใหญ่ในปี พ.ศ. 2176 ในรัชสมัยสมเด็จพระเจ้าปราสาททอง ซึ่งในการปฏิสังขรณ์ครั้งนั้นมีการปรับแก้รูปทรงของพระมหาธาตุให้มีความสูงเพิ่มขึ้น รวมทั้งมีการก่อเพิ่มความยาวของมุขกอดด้วยอิฐเข้าไปชนกับโครงสร้างเรือนธาตุเดิมที่ก่อด้วยศิลาแลงตามสุนทรียภาพใหม่ที่เปลี่ยนแปลงไป จึงอาจเป็นเหตุให้มีการก่อสร้างทับลงบนฐานของพระปรางค์บริวารที่เคยขนานข้างของพระปรางค์ประธานอยู่ก็เป็นได้ ทั้งนี้ หากมีวิทยากรในการสำรวจที่ก้าวหน้า หรือมีโครงการบูรณะและสำรวจทางโบราณคดี หากได้พิสูจน์ทราบถึงลักษณะการวางผังของพระศรีรัตนมหาธาตุอยุธยาเมื่อแรกสร้างนั้นมีลักษณะเป็นเช่นไรก็จะเกิดประโยชน์ต่อวงการวิชาการอีกไม่น้อย

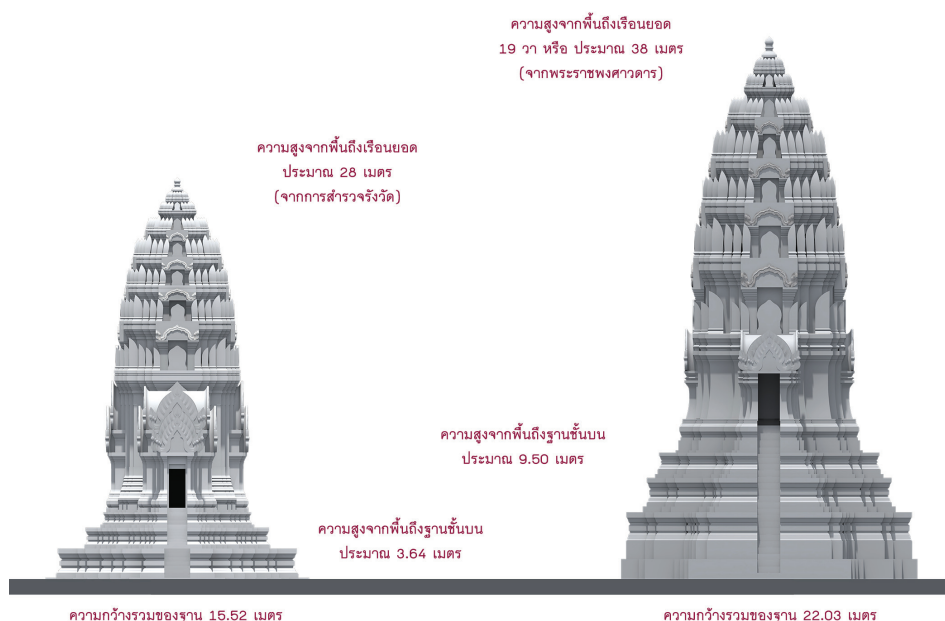
ภาพที่ 6: แบบสถาปัตยกรรมเปรียบเทียบสัดส่วนและความสูงของพระมหาธาตุ ลพบุรี (ซ้าย) มีระยะความกว้างรวมของฐานด้านหน้า ประมาณ 15.52 เมตร สูง ประมาณ 28 เมตร ซึ่งได้ข้อมูลจากการสำรวจจริงวัด และพระศรีรัตนมหาธาตุอยุธยา (ขวา) ซึ่งได้ข้อมูลในการทำแบบสันนิษฐานจากการสำรวจจริงวัด และการข้อมูลความสูงจากพระราชพงศาวดาร ทั้งนี้มีระยะความกว้างรวมของฐานด้านหน้า 22.03 เมตร และความสูงประมาณ 38 เมตร

จากที่กล่าวมาข้างต้นว่า การสถาปนาพระศรีรัตนมหาธาตุอุยธยาได้รับแรงบันดาลใจจากพระศรีรัตนมหาธาตุลพบุรี ทั้งนี้จากการสำรวจวัดพระปรางค์ประธานวัดพระศรีรัตนมหาธาตุ ลพบุรี ได้ความสูงตั้งแต่ระดับพื้นดินถึงจอมโมลี ประมาณ 28 เมตร หรือประมาณ 14 วา ย้อนกลับ มาพิจารณาจากหลักฐานพระราชพงศาวดารกรุงศรีอยุธยาที่กล่าวถึงความสูงของพระศรีรัตนมหาธาตุ อุยธยามีความสูงตั้งแต่ฐานถึงจอมโมลี 19 วา และยอดนพศูลสูง 3 วา ทั้งนี้ ความสูงของพระศรี รัตนมหาธาตุอุยธยายังถูกกล่าวถึงอีกครั้งในช่วงรัชกาลสมเด็จพระเจ้าปราสาททองด้วย จึงทำให้ค่อนข้างแน่ใจได้ว่าสัดส่วนที่กล่าวมานั้นเป็นความสูงของพระปรางค์ประธานวัดพระศรีรัตนมหาธาตุอุยธยา อย่างแน่นอน ซึ่งทั้งนี้ หากเทียบเป็นมาตราวัดสากลนั้นจะเทียบได้ประมาณ 38 เมตร หรือมีความ สูงประมาณ 12 ชั้นในสมัยปัจจุบัน และมีความสูงของยอดนพศูลประมาณ 6 เมตร โดยเฉพาะ ลักษณะการซ้อนชุดฐานบัวลูกฟักซ้อนกัน 3 ชั้น ทำให้กลายเป็นองค์เรือนธาตุนั้นตั้งเทินอยู่บนฐานที่สูง ประมาณ 9.50 เมตร เพราะฉะนั้นความสูงของตัวเรือนจนถึงยอดจอมโมลีควรจะมีความสูงประมาณ 28.5 เมตร ซึ่งเมื่อนำความสูงที่ได้จากการสำรวจวัดนำมาหักลบกับความสูงที่กล่าวถึงไว้ในเอกสาร ทางประวัติศาสตร์ดังกล่าวนี้จึงนำมาสู่การสันนิษฐานรูปแบบของพระศรีรัตนมหาธาตุอุยธยา

**2.2 “ความสูงของพระศรีรัตนมหาธาตุอยุธยา”** ตามการสันนิษฐานว่าพระศรีรัตนมหาธาตุอยุธยาสถาปนาขึ้นในรัชกาลสมเด็จพระรามาเมศวร ซึ่งกล่าวถึงในพระราชพงศาวดารกรุงศรีอยุธยาว่ามีความสูงตั้งแต่ฐานถึงจอมโมลี 19 วา และยอดนพศูลสูง 3 วา ซึ่งเทียบเป็นมาตราวัดสากล คือ ประมาณ 38 เมตร ทั้งนี้ชุดฐานบัวลูกฟักซ้อนกัน 3 ชั้น สูงประมาณ 9.50 เมตร เพราะฉะนั้นความสูงของตัวเรือนจนถึงยอดจอมโมลีควรจะมีความสูงประมาณ 28.5 เมตร

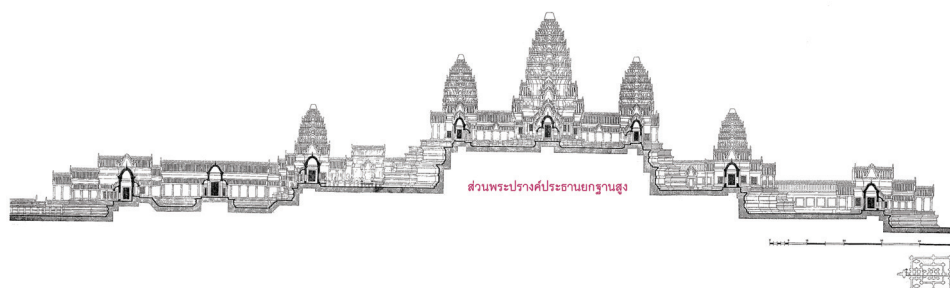
ภาพที่ 8: แบบแสดงลักษณะทางสถาปัตยกรรมของปราสาทนครวัด จะเห็นได้ว่าเมื่อแสดงข้อมูลของลักษณะทางสถาปัตยกรรมด้วยภาพตัด (Section) จะเห็นว่าพระปรางค์ประธานก็ถูกออกแบบให้เป็นปราสาทยกฐานสูง ทว่าเมื่อมองในภาพรวมจะดูส่วนระเบียงคด และอาคารหลังอื่นๆบ้าง ทำให้เห็นเฉพาะส่วนเรือนยอดเท่านั้น

เห็นว่ามีความจำเป็นต้องสร้างชุดฐานซ้อนชั้นสูง จึงทำให้ลักษณะการซ้อนฐานสูงดังกล่าวขึ้นไปพ้องกับปราสาทพระปิตุด้วยก็เป็นได้ อย่างไรก็ตาม เมื่อมีการศึกษาลักษณะทางสถาปัตยกรรมของปราสาทหินในเมืองพระนครโดยละเอียดจะพบว่า มีปราสาทอีกหลายองค์ที่สร้างในลักษณะยกฐานสูง ทว่ามีองค์ประกอบทางสถาปัตยกรรมอื่นๆ อยู่ร่วมด้วย จึงทำให้คุณลักษณะของการเป็นปราสาทยกฐานสูงไม่ได้แสดงออกมาอย่างชัดเจนนัก เช่น ส่วนพระปรางค์ประธานของปราสาทนครวัด เป็นต้น

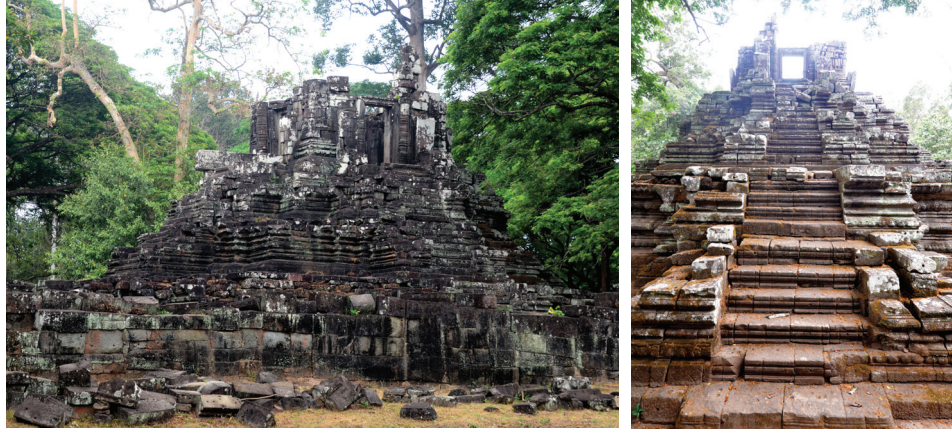
ภาพที่ 7: ปราสาทพระปิลุ X ซึ่งเป็นปราสาทจักรมุขฐานสูง (ภาพซ้าย) แสดงภาพรวมของปริมาตรของตัวปราสาทที่ยกฐานสูง และมีทางเข้าทั้ง 4 ด้าน (ภาพขวา) แสดงบันไดทางขึ้นปราสาทพระปิลุ X

ทั้งนี้ อาจารย์พิชญา สุ่มจินดา เสนอว่าการซ้อนฐานสูงดังกล่าวนี้ได้รับอิทธิพลมาจาก ปราสาทพระปิตุ X ในกลุ่มปราสาทพระปิตุ ซึ่งสันนิษฐานว่าสร้างขึ้นในสมัยพระเจ้าชัยวรมันที่ 8 (ครอง ราชย์ระหว่าง พ.ศ. 1813-1838) ซึ่งเป็นปราสาทที่ยกฐานสูงแตกต่างไปจากปราสาทหลังอื่นๆ ในเมือง พระนครที่สร้างขึ้นก่อนหน้า (พิชญา สุ่มจินดา 2557: 199) ซึ่งอาจจะส่งอิทธิพลมาสู่การออกแบบพระ วัดพระศรีรัตนมหาธาตุอุยธยา แต่ทั้งนี้ เมื่อพิจารณาเงื่อนไขการประดิษฐานพระบรมสารีริกธาตุจะ

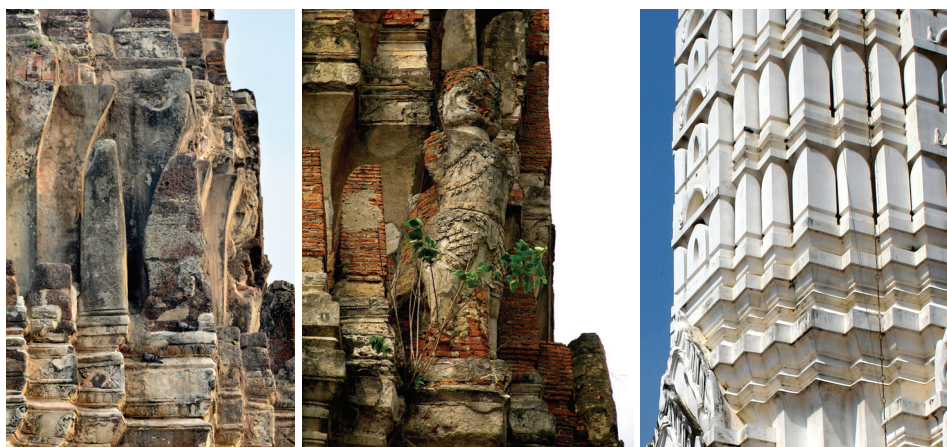
ภาพที่ 9: การตกแต่งชั้นอัสตงของพระมหาธาตุต่างๆ ที่สถาปนาขึ้นก่อนหน้า และร่วมสมัยกับพระศรีรัตนมหาธาตุอยุธยา (ซ้าย) การตกแต่งชั้นอัสตงพระศรีรัตนมหาธาตุลพบุรีด้วยกลีบนูน (กลาง) การตกแต่งชั้นอัสตงพระมหาธาตุวัดพุทธโสธรด้วยกลีบนูน (ขวา) การตกแต่งชั้นอัสตงพระมหาธาตุวัดพระรามด้วยประติมากรรมปูนปั้นรูปครุฑที่ตำแหน่งมุมประธาน และมุมรองตกแต่งด้วยกลีบนูนปั้นตกแต่งด้วยรูปเทวดา

ในการนี้ หากพิจารณาพระมหาธาตุลพบุรีที่สร้างขึ้นก่อนหน้า และเป็นแม่แบบสำคัญให้แก่พระมหาธาตุองค์ต่างๆ ในลุ่มน้ำเจ้าพระยานั้น จะเห็นได้ว่าชั้นอัสตงซึ่งถือว่าเป็นชั้นหลังคาชั้นแรกที่อยู่เหนือเรือนธาตุขึ้นไปนั้น ซึ่งจะต่อขึ้นไปด้วยเรือนยอดชั้นถัดไปที่จะต้องลดขนาดของผังลงเพื่อรวบให้ยอดนั้นเป็นกระพุ่ม จึงจะเห็นได้ว่าพื้นที่ชั้นอัสตงที่เรือนยอดชั้นต่อไปเพินอยู่นั้นจะมีพื้นที่ว่างเหลืออยู่ จึงมีการออกแบบเป็นกลีบขนุนซึ่งมีความหมายเป็นดังขุมวิมานชั้นต่างๆ ของสรวงสวรรค์ ทว่าด้วยพื้นที่ที่ติดตั้งกลีบขนุนนั้นอยู่ตรงมุมที่ต้องมองได้จากทิศทางต่างๆ จึงออกแบบวิมานดังกล่าวให้มีลักษณะพับครึ่งหักมุมสัมพันธ์กับพื้นที่ที่ติดตั้ง อย่างไรก็ดี ในพระปรางค์ที่มีขนาดเล็ก หรือมีพัฒนาการต่อมาในชั้นหลังความหมายของการเป็นวิมานได้เลือนไป เนื่องจากพื้นที่บนผิวหน้าของกลีบขนุนที่จะสามารถนำเสนอข้อมูลอย่างตรงไปตรงมาได้นั้นมีขนาดเล็กลง ในการนี้จึงมีการลดรูปที่ซับซ้อนลงเหลือเป็นรูปทรงนามธรรมดังที่ปรากฏนั่นเอง

**2.3 “การตกแต่งชั้นอัสดงของพระศรีรัตนมหาธาตุอยุธยา”** เนื่องจากว่าพระมหาธาตุองค์เดิมเมื่อแรกสถาปนานั้นได้พังทลายลงมาถึงชั้นอัสดง ซึ่งหากพิจารณาพระศรีรัตนมหาธาตุลพบุรี และพระมหาธาตุวัดพุทไธสวรรย์ที่สร้างขึ้นก่อนหน้า ก็ตกแต่งชั้นอัสดงด้วยกลีบบน ในขณะที่ยุคพระมหาธาตุวัดพระรามซึ่งสร้างในรัชกาลสมเด็จพระรามาเมศวรเช่นเดียวกันกับพระศรีรัตนมหาธาตุอยุธยานั้นตกแต่งตรงชั้นอัสดงด้วยประติมากรรมรูปครุฑพ่นมุนประธาน และมุนย้อยตกแต่งด้วยประติมากรรมรูปเทวดาประทับยืน

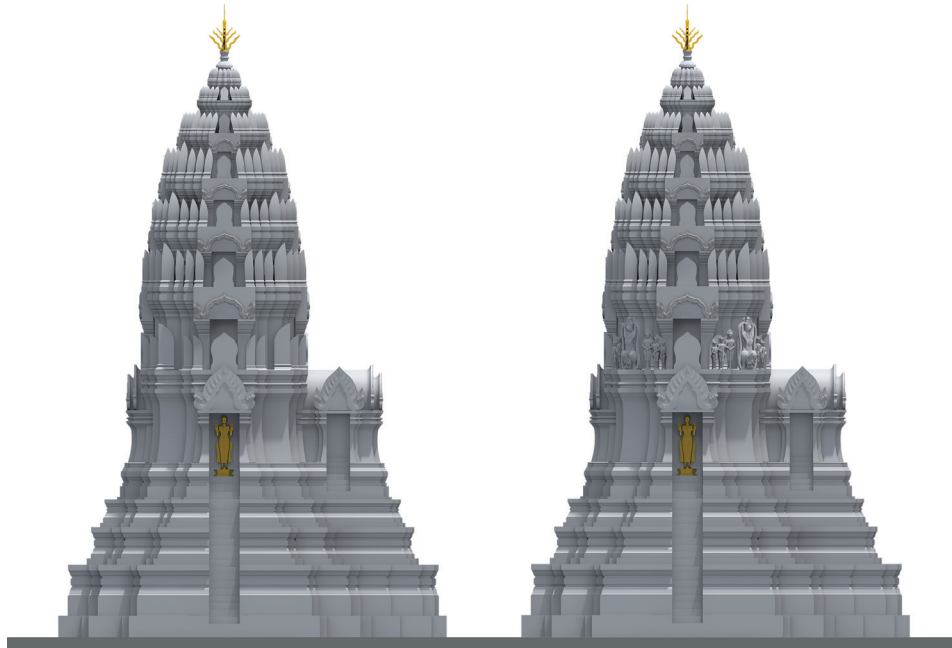
ภาพที่ 10: แบบสถาปัตยกรรมเปรียบเทียบพระปรางค์มหาธาตุอยุธยาเมื่อแรกสร้างในประเด็นการตกแต่งชั้นอัสตง ภาพทางซ้ายมือ คือ การตกแต่งชั้นอัสตงด้วยการใช้กลีบบนเช่นเดียวกับพระมหาธาตุลพบุรี สำหรับภาพทางขวามือ คือ การตกแต่งชั้นอัสตงโดยใช้ประติมากรรมรูปครุฑและเทวดาประทับยืน เช่นเดียวกับการตกแต่งพระมหาธาตุวัดพระรามซึ่งสร้างในรัชกาลสมเด็จพระนเรศวรเช่นเดียวกัน

เนื่องด้วยข้อมูลที่บ่งชี้ดังกล่าวนี้ยังไม่มีมากพอที่จะชี้ชัดได้ เมื่อนำมาศึกษาเปรียบเทียบกับารตกแต่งชั้นอัสตงของพระศรีรัตนมหาธาตุอยุธยาว่ามีโอกาสจะเป็นได้ทั้ง 2 แนวทาง คือ การตกแต่งด้วยกลีบนูนเช่นเดียวกับพระมหาธาตุลพบุรีที่เป็นแรงบันดาลใจ หรืออาจจะตกแต่งด้วยประติมากรรมรูปครุฑและเทวดาเช่นเดียวกับพระมหาธาตุวัดพระรามที่สร้างขึ้นในสมัยสมเด็จพระรามาธิบดีเช่นเดียวกัน (ดูภาพที่ 9) จนกว่าจะมีการศึกษาและสามารถบ่งชี้ได้ว่าประติมากรรมตกแต่งบนชั้นอัสตงของพระมหาธาตุวัดพระรามนั้นถูกสร้างขึ้นมาพร้อมกับองค์พระปรางค์หรือไม่

ในที่นี้มีข้อเสนอเพิ่มเติมว่า “การตกแต่งชั้นอัสดงของพระศรีรัตนมหาธาตุอยุธยาว่ามีโอกาสจะเป็นได้ทั้ง 2 แนวทาง คือ การตกแต่งด้วยกลีบบนเช่นเดียวกับพระมหาธาตุลพบุรี และพระมหาธาตุวัดพุทไธสวรรย์ หรืออาจตกแต่งด้วยประติมากรรมรูปครุฑและเทวดาเช่นเดียวกับพระมหาธาตุวัดพระรามที่สร้างขึ้นในสมัยสมเด็จพระรามาเมศวรเช่นเดียวกัน” จนกว่าจะสามารถบ่งชี้ได้ว่าประติมากรรมตกแต่งบนชั้นอัสดงของพระมหาธาตุวัดพระรามนั้นถูกสร้างขึ้นมาพร้อมกับองค์พระปรางค์หรือไม่

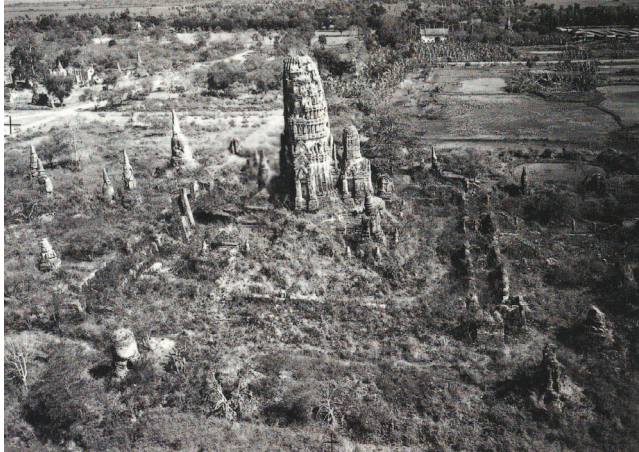
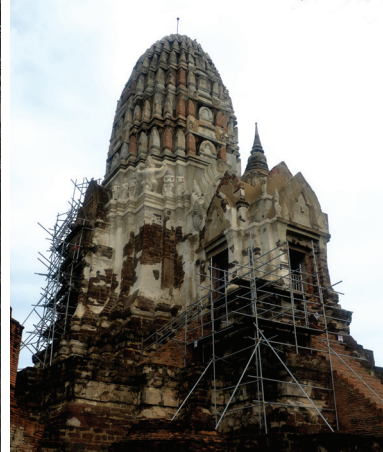
ภาพที่ 11: (ภาพซ้าย) ภาพถ่ายเก่าของพระมหาธาตุวัดพระราม ดังจะเห็นได้ว่ามุขทางด้านตะวันออกนั้นมีสถูปทรงปรางค์บนสันหลังคามุข (ภาพขวา) พระมหาธาตุวัดราชบูรณะมีสถูปทรงเจดีย์บนสันหลังคามุขด้านหน้าทางทิศตะวันออก

สืบเนื่องจากการยืนยันมุขทิศด้านตะวันออกมายาวกว่ามุขด้านอื่นๆ ซึ่งทำหน้าที่เป็นเพียงมุขสัญลักษณ์ หาได้เป็นทางเข้าสู่ห้องครรภคฤหะเช่นมุขทางด้านตะวันออกไม่ ทั้งนี้ จึงนำไปสู่คำถามที่ว่า “บนสันหลังคาของมุขทิศด้านตะวันออกของพระศรีรัตนมหาธาตุอยุธยานั้นเคยมีสถูปขนาดเล็กตั้งอยู่หรือไม่” เนื่องมาจากพระมหาธาตุลพบุรีที่ก่อสร้างก่อนหน้านั้นไม่มีการสร้างสถูปบนสันหลังคามุขทิศตะวันออก อย่างไรก็ตาม แม้พระมหาธาตุลพบุรีควรจะส่งอิทธิพลต่อพระศรีรัตนมหาธาตุอยุธยา แต่ทว่าด้วยการอายุการก่อสร้างที่ห่างกันเป็น 100 ปี ทำให้ความนิยมในรูปทรง และลักษณะทางสถาปัตยกรรมก็คงเปลี่ยนแปลงไปด้วย ดังตัวอย่างเช่น ความสูงของชุดฐานซ้อนชั้นซึ่งพระมหาธาตุลพบุรีมีความสูงประมาณ 3.6 เมตร แต่ทว่าความสูงของชุดฐานซ้อนชั้นของพระศรีรัตนมหาธาตุอยุธยานั้นมีความสูงประมาณ 9.5 เมตร นอกจากนี้ พระมหาธาตุวัดพระรามที่สร้างขึ้นในรัชสมัยสมเด็จพระนเรศวรเช่นเดียวกันนั้นก็มีการสร้างสถูปทรงปรางค์บนสันหลังคามุขทิศด้วยเช่นกัน (ดูภาพที่ 12)

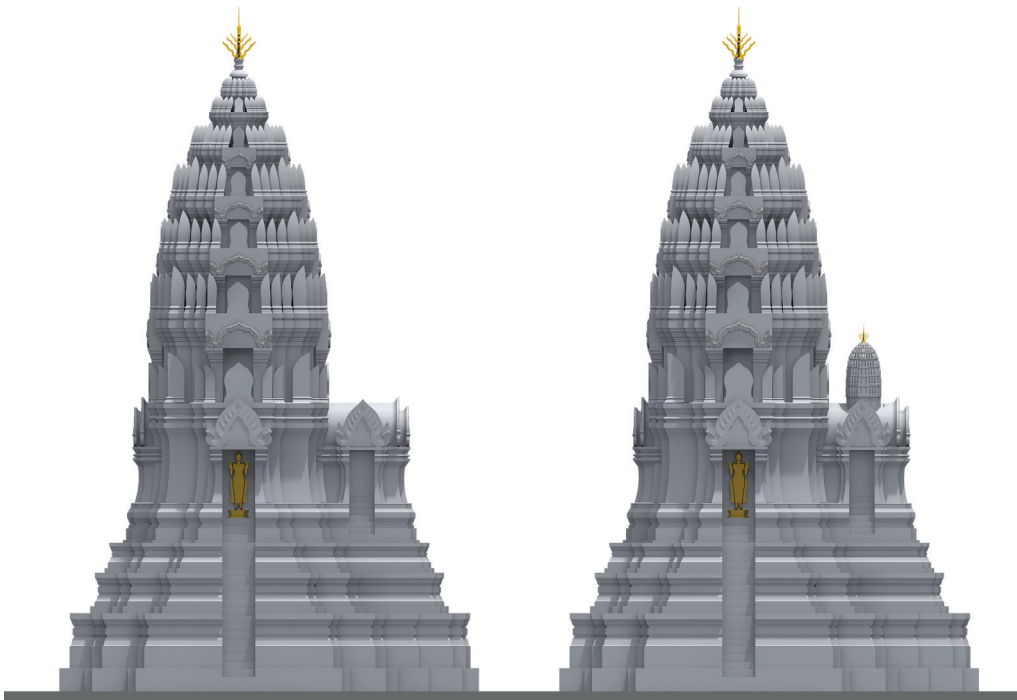
ภาพที่ 12: แบบสถาปัตยกรรมสันนิษฐานเพื่อเปรียบเทียบพระศรีรัตนมหาธาตุอยุธยาเมื่อแรกสร้างในประเด็นว่าด้วย “สถูปทรงปรางค์บนสันหลังคามุขทิศตะวันออก” ภาพทางซ้ายมือ คือ แบบสันนิษฐานของพระศรีรัตนมหาธาตุอยุธยาเมื่อแรกสร้างแบบไม่มีมุขบนสันหลังคา สำหรับภาพทางขวามือ คือ แบบสันนิษฐานของพระศรีรัตนมหาธาตุอยุธยาเมื่อแรกสร้างแบบมีสถูปทรงปรางค์อยู่บนสันหลังคามุข

ทั้งนี้ บนสันหลังคามุขทางด้านทิศตะวันออกของพระศรีรัตนมหาธาตุอยุธยาอาจจะมี หรืออาจไม่มีสถูปทรงปรางค์บนสันหลังคามุขทิศตะวันออกก็เป็นไปได้ทั้ง 2 แนวทาง คือ “ไม่มีสถูปทรงปรางค์บนสันหลังคามุขทิศตะวันออก” เช่นเดียวกับพระศรีรัตนมหาธาตุลพบุรีที่มีการก่อสร้างอยู่ก่อนหน้า หรือ “มีสถูปทรงปรางค์บนสันหลังคามุขทิศตะวันออก” เช่นเดียวกับพระมหาธาตุวัดพุทไธสวรรย์ หรือพระมหาธาตุวัดพระรามที่สร้างขึ้นในสมัยสมเด็จพระนเรศวรเช่นเดียวกัน
