# รูปแบบสถาปัตยกรรมพระศรีรัตนมหาธาตุอยุธยา ภายหลังการบูรณปฏิสังขรณ์ ในสมัยสมเด็จพระเจ้าปราสาททอง\*

ดร. เกรียงไกร เกิดศิริ

# Phra Sri Rattana Mahathat Ayuthaya after the Restoration in the Reign of King Prasat Thong

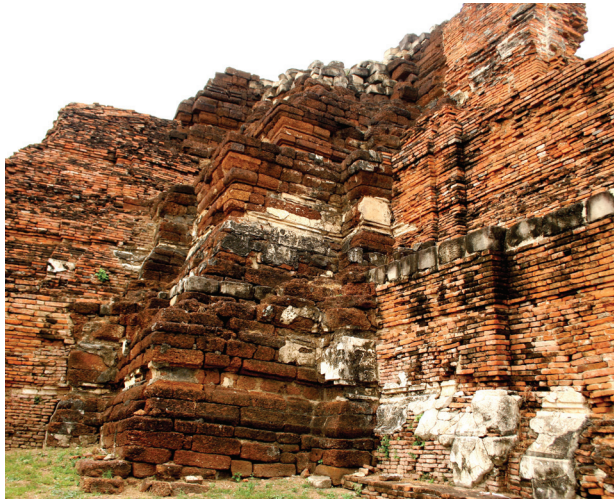
ภาพที่ 1: มุมประธานของพระศรีรัตนมหาธาตุองค์เดิมสร้างด้วยศิลาแลง และมีการก่อมุกด้วยอิฐออกมาเพื่อทำให้แผนผังของพระศรีรัตนมหาธาตุกลายเป็นแบบจัตุรมุขที่ดูในภาพรวมแล้วสมมาตรกัน

นอกจากการซ่อมแก้สัดส่วนของเรือนยอดแล้ว ยังจะเห็นได้ว่ามีก่ออิฐเสริมเข้าไปชนกับศิลาแลงที่เป็นโกถนของพระมหาธาตุองค์เดิมซึ่งรูปทรงแต่เดิมนั้นมีการยกมุขเพื่อเป็นทางเข้าสู่ห้อง

ครรรธาตุทางด้านทิศตะวันออกเพียงด้านเดียว ตัวเรือนธาตุทิศอื่นๆ เป็นเพียงการยกเก็จ และทำเป็นประตูลอกเช่นเดียวกับพระมหาธาตุองค์อื่นๆ ทั้งนี้เมื่อมีการยื่นมุขทางด้านทิศใต้ และทิศเหนือ นั้นก็มีความจำเป็นต้องมีการเสริมชุดฐานพร้อมไปด้วยในคราวเดียวกัน ซึ่งการซ่อมแก้ตัวเรือนด้วยยกมุก่ออิฐเข้าไปชนกับโครงสร้างศิลาแลงของเดิมนั้นยังทำหน้าที่ช่วยพยุงเรือนธาตุที่รับน้ำหนักของเรือนยอดให้มีความมั่นคงด้วย ทั้งนี้ ศาสตราจารย์ เกียรติคุณ ดร. สันติ เล็กสุขุมก็ได้สันนิษฐานเช่นกันว่าการยกมุกแบบจัตุรมุขนั้นควรก่อขึ้นมาในคราวบูรณปฏิสังขรณ์ในสมัยสมเด็จพระเจ้าปราสาททอง (สันติ เล็กสุขุม, 2542: 59-60)

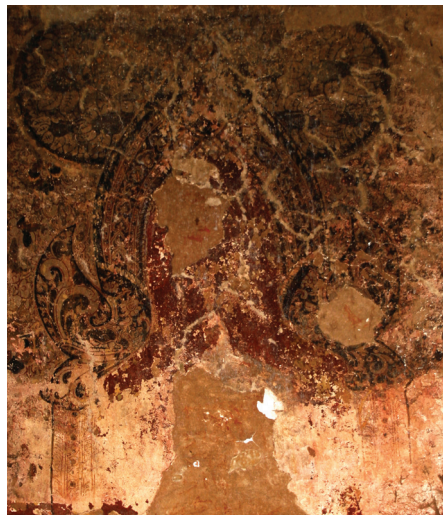
ภาพที่ 3: จิตรกรรมฝาผนังรูปซุ้มเรือนแก้วภายในห้องครรภคฤหะพระปรางค์มุนีตะวันตกเฉียงเหนือ

นอกจากนี้ เมื่อพิจารณาจากภาพจิตรกรรมฝาผนังที่เขียนเป็นรูปซุ้มเรือนแก้ว (ภาพที่ 58) จะเห็นว่าเค้าโครงของรูปทรงของซุ้มเรือนแก้วที่ตัวเหงาตรงปลายของซุ้มมีลักษณะคล้ายกับหางวันของทางลั่นนา ทว่ามีกรวยี่ดส่วนมากกว่า ซึ่งรองศาสตราจารย์ สมคิด จิระทัศนกุล อธิบายว่า “เป็นแบบซุ้มทรงบันแถลงที่มีซุ้มโค้งวงเดียว โดยตรงส่วนเชิงซุ้มขมวดทวนปลายเข้าหากันอย่างอินทรรูของเรือนแก้ว” (สมคิด จิระทัศนกุล, 2546: 226) มีความนิยมมาตั้งแต่สมัยอยุธยาตอนต้น ดังเช่น ซุ้มเรือนแก้วล้อมพระพุทธรูปปูนปั้นประดับพระศรีรัตนมหาธาตุลพบุรี ซุ้มเรือนแก้วของพระพุทธรูปชินราชที่เมืองพระพิษณุโลก ซุ้มเรือนแก้วของพระประธานวัดไธย ที่อำเภอท่าม่วง จังหวัดลพบุรี เป็นต้น ทว่ารูปแบบของซุ้มดังกล่าวนี้ก็มีความนิยมนำมาใช้ในตกแต่งสถาปัตยกรรมมาจนถึงสมัยพระเจ้าปราสาททองด้วยเช่นกัน ดังตัวอย่างของซุ้มเรือนแก้ว และซุ้มปูนปั้นตกแต่งช่องทางเข้าของเมรุทิศ-เมรุรายวัดไชยวัฒนาราม (ภาพที่ 4-34) เป็นต้น

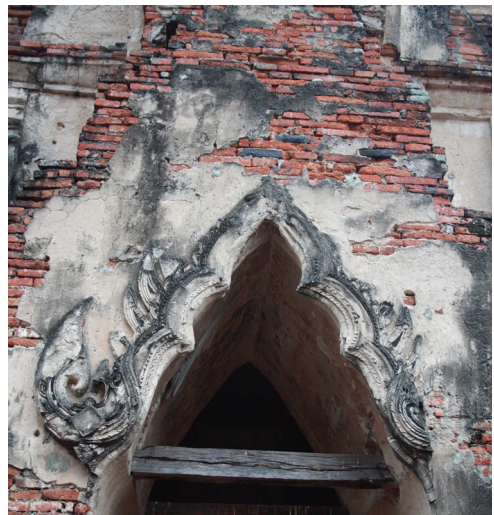
ภาพที่ 4: ปูนปั้นประดับช่องทางเข้าสู่เมรุทิศ-เมรุรายวัดไชยวัฒนาราม

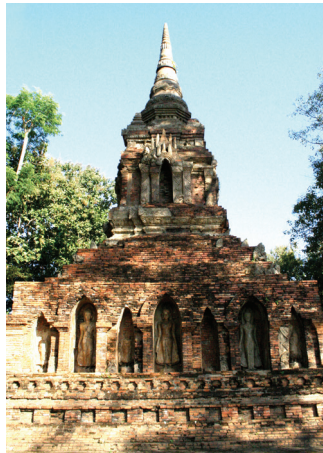
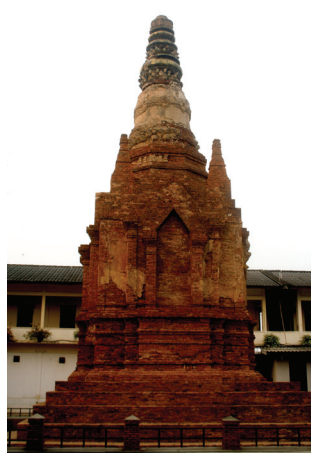
ภาพที่ 7: ภาพซ้าย คือ เจดีย์วัดป่าสัก เมืองเชียงแสน จังหวัดเชียงราย และภาพขวา คือ เจดีย์เชียงยืน วัดพระธาตุทวารวดี เมืองทวารวดี จังหวัดลำพูน

ศาสตราจารย์ เกียรติคุณ ดร. สันติ เล็กสุขุมกำหนดอายุการก่อสร้าง “เจดีย์ทรงปราสาทยอดเชียงยืน วัดพระบรมธาตุหริภุญชัย” ไว้ว่าควรจะสร้างในราวครึ่งแรกของพุทธศตวรรษที่ 19 (สันติ เล็กสุขุม, 2553: 170) รวมทั้งยังเสนอว่าอาจจะยังไม่อาจยุติได้ว่าควรสร้างในช่วงสมัยปลายหริภุญชัยหรือสมัยต้นของล้านนา (สันติ เล็กสุขุม, 2549: 93) ทั้งนี้ศาสตราจารย์ ดร. ศักดิ์ชาย สายสิงห์ ได้กำหนดอายุเจดีย์เชียงยืนอยู่ในราวปลายสมัยหริภุญชัยจนถึงต้นสมัยล้านนาตอนต้น (ศักดิ์ชาย สายสิงห์, 2546: 74) สำหรับลวดลายตกแต่งนั้นควรมาป็นบูรณะเสริมในชั้นหลังราวพุทธศตวรรษที่ 21 (ศักดิ์ชาย สายสิงห์, 2546: 74) ในขณะที่อาจารย์จิรศักดิ์ เดชวงศ์ญา เสนอว่าส่วนยอดนั้นน่าจะมียุ่ก่อนพุทธศตวรรษที่ 19 (จิรศักดิ์ เดชวงศ์ญา, 2531: 18)

สำหรับ “เจดีย์ทรงปราสาทยอดวัดป่าสักเชียงแสน” ศาสตราจารย์ เกียรติคุณ ดร. สันติ เล็กสุขุม กำหนดอายุในราวกลางพุทธศตวรรษที่ 19 (สันติ เล็กสุขุม, 2553: 156) และศาสตราจารย์ ดร. ศักดิ์ชาย สายสิงห์ได้อภิปรายในประเด็นเรื่องลวดลายที่ประดับตกแต่งจึงให้ข้อเสนอว่าควรสร้างขึ้นในราวต้น หรือกลางพุทธศตวรรษที่ 19 และแสดงให้เห็นถึงความสัมพันธ์กันระหว่างแรงบันดาลใจจากหลากหลายแหล่ง อาทิ พุกาม จีน เป็นต้น (ศักดิ์ชาย สายสิงห์, 2546: 79) ทั้งนี้ จากการศึกษาของอาจารย์จิรศักดิ์ เดชวงศ์ญา มีข้อเสนอว่า แม้ว่าเจดีย์วัดป่าสักจะถูกสร้างขึ้นภายใต้แรงบันดาลใจในรูปแบบมาจากหลายแหล่ง โดยเฉพาะพุกามก็ตาม หากแต่แหล่งที่สำคัญนั้น คือ ศิลปะทวารวดี (จิรศักดิ์ เดชวงศ์ญา, 2539: 48)

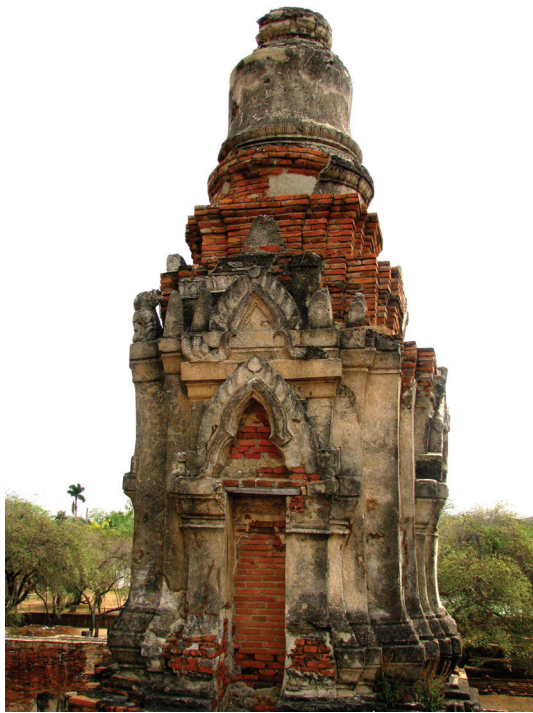
ภาพที่ 9: เจดีย์มุนทรงปราสาทยอดเจดีย์  
ของพระมหาธาตุวัดพระราม สร้างในรัชกาล  
สมเด็จพระรามาเมศวร

หากพิจารณาประวัติศาสตร์อยุธยาในช่วงเวลาดังกล่าวจะเห็นว่า อยุธยาได้พยายามขยายชั้นขัณฑสีมาออกไปยังหัวเมืองฝ่ายเหนือ คือ เมืองพิษณุโลก เมืองซำแกว เมืองเชียงใหม่ และเมืองลำปาง มาตั้งแต่รัชกาลสมเด็จพระบรมราชาธิราชที่ 1 (พระราชพงศาวดารกรุงเก่า ฉบับหลวงประเสริฐ, 2542: 212) ซึ่งศาสตราจารย์ เกียรติคุณ ดร. สันติ เล็กสุขุมก็สันนิษฐานว่าสร้างขึ้นในรัชกาลสมเด็จพระบรมราชาธิราชที่ 1 ในปีพ.ศ. 1917 (สันติ เล็กสุขุม, 2541: 30) เพราะฉะนั้นนับตั้งแต่รัชกาลสมเด็จพระบรมราชาธิราชที่ 1 อยุธยานั้นรู้จักหัวเมืองฝ่ายเหนือเป็นอย่างดีในการนี้ จึงอาจจะเป็นได้ว่าอยุธยาได้รับแรงบันดาลใจในการออกแบบสถาปัตยกรรมเจดีย์ทรงปราสาท และมีการวางผังให้สถาปัตยกรรมดังกล่าวทำหน้าที่เป็นเจดีย์รายล้อมรอบองค์พระมหาธาตุด้วย ทั้งนี้แสดงให้เห็นว่าแบบแผนการสร้างสรรค์เจดีย์ทรงปราสาทล้อมรอบเจดีย์ประธานที่วัดมหาธาตุสุโขทัยที่เพิ่งถูกสร้างในปี พ.ศ. 1927 ก็ได้ส่งอิทธิพลเนื่องต่อมายังการสร้างเจดีย์รายทรงปราสาทที่ล้อมรอบเป็นบริวารของพระศรีรัตนมหาธาตุอยุธยา ทว่าก็มีการสร้างสรรค์รูปทรงอันงดงามแตกต่างไปจากรูปทรงเดิมทว่ายังทิ้งร่องรอยของแรงบันดาลใจอยู่ โดยเฉพาะการใช้ชุดฐานแบบบัวลูกฟักซึ่งเป็นลักษณะเฉพาะของฐานของสถาปัตยกรรม (สันติ เล็กสุขุม, 2548: 171) นอกจากนี้ ส่วนเรือนยอดของเจดีย์ทรงปราสาทยอดเหนือองค์ระฆังที่ต่อเนื่องไปเป็นเรือนยอดที่เป็นปล้องโหนดขนาดใหญ่โดยไม่มีบัลลังก์นี้ยังสะท้อนให้เห็นความสัมพันธ์กับเจดีย์แบบพม่าซึ่งรับผ่านล้านนามาด้วย (สันติ เล็กสุขุม, 2553: 241) ยังมีพระมหาธาตุวัดพระรามอีกองค์ที่มีการออกแบบวางผังให้มีการก่อสร้างเจดีย์รายทรงปราสาทล้อมรอบซึ่งก็เป็นพระมหาธาตุที่สร้างขึ้นในรัชกาลสมเด็จพระรามาธิบดีด้วยเช่นกัน

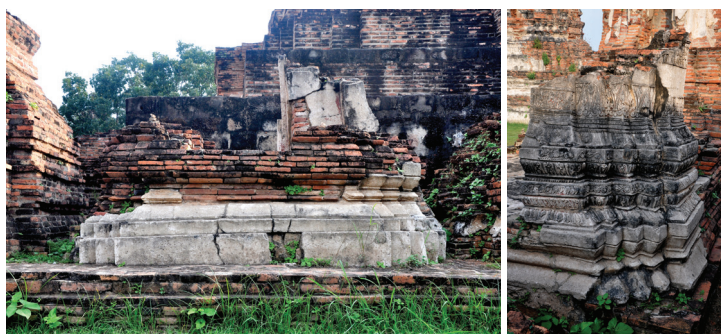
ภาพที่ 12: ซากฐาน และเสาศาของมณฑปบริวารที่สร้างอยู่ล้อมรอบพระศรีรัตนมหาธาตุสลับหว่างกับเจดีย์บริวารทรงปราสาทยอด สันนิษฐานว่าเป็นที่ติดตั้งรูปหล่อสำริด ทั้งนี้ส่วนของหลังคาควรจะเป็นเครื่องยอดโครงสร้างไม้ เพราะเสาศีรษะเครื่องก่อไม่น่าจะรับน้ำหนักได้

สำหรับการสันนิษฐานรูปแบบสถาปัตยกรรมมณฑปบริวารจึงเลือกใช้ลักษณะมณฑปเครื่องไม้ที่มีรูปทรงแบบมณฑปในสมัยอยุธยาตอนปลายที่ยังสืบทอดรูปแบบต่อเนื่องมาจนกระทั่งรัตนโกสินทร์ในการขึ้นรูปทรงสถาปัตยกรรมมณฑปปลาย เนื่องจากเมื่อพิจารณาผังพื้นที่มีลักษณะเป็นมณฑปที่มีพื้นที่ตรงกลางโล่งสำหรับติดตั้งประติมากรรมหล่อสำริด และจะเห็นได้ว่าชุดเสาตั้ง

กล่าวนั้นไม่มีกำลังเพียงพอที่จะรับเรือนยอดเครื่องก่อซึ่งมีน้ำหนักมากได้ เพราะฉะนั้นแนวทางการสันนิษฐานรูปแบบที่น่าจะเป็นของอาคารส่วนนี้จึงน่าจะเป็นมณฑปหลังคาเป็นเครื่องไม้ อย่างไรก็ตามรูปแบบสถาปัตยกรรมนั้นอาจจะเป็นเช่นไรก็ได้ หากแต่ระบบโครงสร้างนั้นเห็นจะไม่หนีไปจากที่กล่าวมา นอกจากนี้ ศาสตราจารย์ เกียรติคุณ ดร. สันติ เล็กสุขุม ได้ให้ข้อเสนอว่าลวดลายปูนปั้นที่ตกแต่งอยู่นั้นแสดงถึงการสร้างในสมัยอยุธยาตอนปลายซึ่งมาก่อนสร้างแท่นในภายหลัง (สันติ เล็กสุขุม, 2522: 65) ซึ่งการกำหนดอายุดังกล่าวนี้ก็สอดคล้องกับข้อเสนอ
