การเสื่อมสภาพของพระพุทธรูปอันเนื่องมาจากเกลือ

กรณีศึกษา: พระพุทธรูปในพระอุโบสถหลังเดิม วัดอินทารามวรวิหาร กทม.

The Deterioration of Buddha Statues Caused by Salts

Case Study: A Buddha Statue in the Former Ubosot of the Intaram Voravihara Temple, Bangkok

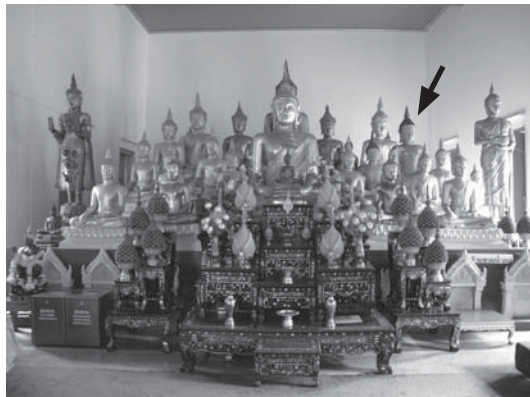
ภาพที่ 1 (ซ้าย) : พระพุทธรูปที่ประดิษฐานอยู่ในพระอุโบสถหลังเดิม วัดอินทารามวรวิหาร กทม. พระพุทธรูปองค์ที่ถูกครีซคือองค์ที่เป็นกรณีศึกษา (ภาพถ่ายเมื่อเดือนกรกฎาคม 2551)

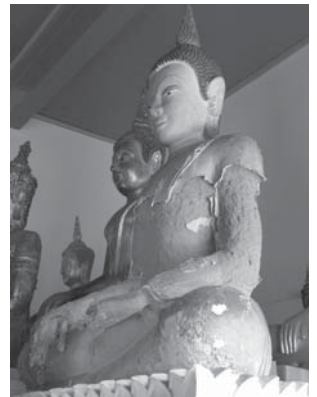
ภาพที่ 2 (ขวา) : พระพุทธรูปองค์ที่เป็นกรณีศึกษา (ภาพถ่ายเมื่อเดือนกรกฎาคม 2551)

พระพุทธรูปองค์หนึ่งในพระอุโบสถหลังเดิมของวัดอินทารามวรวิหารได้เสื่อมสภาพลงอย่างมากในปัจจุบัน (ดูภาพที่ 2) เห็นได้จากการที่ปูนฉาบที่บองค์พระพุทธรูปได้หลุดร่อนออกเผยให้เห็นเนื้อวัสดุซึ่งลักษณะคล้ายอิฐหรือหินทรายที่เปื่อยยุ่ยและเสื่อมสภาพขึ้นวิกฤติ และเมื่อทำการสืบค้นประวัติการบูรณะพระอุโบสถหลังเดิมและพระพุทธรูปในพระอุโบสถนี้จากสำนักโบราณคดี กรมศิลปากร ก็ไม่พบหลักฐานการบูรณะอย่างเป็นทางการโดยกรมศิลปากรแต่อย่างใด (เพียงแต่พบหลักฐานการขออนุญาตบูรณะและสร้างฐานชุกชีและซุ้มเรือนแก้วในปี พ.ศ. 2503 เพื่อบรรจุอัฐิของคนในตระกูลอินทรโยธินและพิชยนทรโยธิน) ผู้วิจัยจึงทำการสอบถามจากรักษาการเจ้าอาวาสฯ และพระลูกวัดได้ความว่า ที่ผ่านมาทางวัดมิได้มีการบูรณะพระอุโบสถแต่ประการใด คงมีเพียงการซ่อมแซมและทาสีใหม่บ้าง ในส่วนของพระพุทธรูปองค์ดังกล่าวก็ได้มีการดำเนินการซ่อมแซมชั่วคราวโดยการนำปูน (ไม่ทราบชนิด) มาฉาบที่บองค์พระแล้วทาสีทับ แต่ต่อมาปูนที่ฉาบก็หลุดร่อนออกอีก ซึ่งทางวัดก็ได้ฉาบปูนทับและทาสีใหม่อีกหลายครั้งแต่ปูนฉาบก็ยังหลุดร่อนอยู่ และทุกครั้งที่ปูนฉาบหลุดร่อนออกก็เผยให้เห็นเนื้อในขององค์พระพุทธรูปที่เสื่อมสภาพมากขึ้นจนอยู่ในขั้นวิกฤติ ทางวัดจึงได้หยุดซ่อมแซมพระพุทธรูปองค์นี้ไปโดยปริยาย ซึ่งการหยุดซ่อมแซมนี้ไม่ใช่เป็นเพราะทางวัดขาดแคลนในเรื่องงบประมาณ แต่สาเหตุที่สำคัญคือไม่ทราบวิธีการที่จะหยุดยั้งกระบวนการเสื่อมสภาพขององค์พระพุทธรูปและบูรณะพระพุทธรูปองค์นี้ให้กลับคืนสู่สภาพเดิมได้

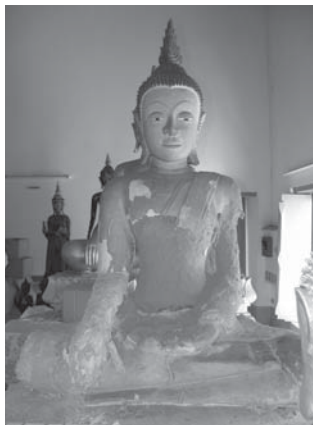
ภาพที่ 3: ภาพพระพุทธรูปองค์ที่ศึกษา (ถ่ายเมื่อเดือนมิถุนายน 2551)

จากการสำรวจภาคสนามเบื้องต้น ในเดือนมิถุนายน 2551 พบว่าองค์พระสร้างจากวัสดุคล้ายอิฐหรือหินทรายสีแดง กล่าวคือเนื้อวัสดุส่วนใหญ่ประกอบด้วยเม็ดทราย มีสีน้ำตาลแดงคล้ายสีอิฐ เนื้อค่อนข้างละเอียด แต่ทั้งนี้ยังไม่สามารถจะแน่ใจได้ว่าเป็นหินทราย เพราะไม่สามารถสังเกตเห็นชั้นของหินได้ อันเนื่องมาจากในพระอุโบสถค่อนข้างมืด (ถึงแม้ว่าจะเปิดไฟแล้วก็ตาม) องค์พระได้ถูกฉาบด้วยปูนไม่ทราบชนิด หนาประมาณ 2 เซนติเมตร ปั้นเป็นลวดลายก่อนที่จะทาสีขาวทับปูนฉาบ ส่วนพระรัศมี พระเกตุมาลา และเม็ดพระศกทาสีทอง จากการสำรวจเบื้องต้นพบว่าฐานชุกชีเป็นแท่นขนาดใหญ่ ไม่ทราบวัสดุที่ใช้ก่อสร้างภายใน มีการฉาบปูนและทาสีทับ จากการสืบค้นประวัติการอนุรักษ์พระอุโบสถหลังเดิมทำให้ทราบว่าได้มีการบูรณะซ่อมแซมฐานพระพุทธรูปนี้ในช่วงปี พ.ศ. 2503 โดยที่ไม่พบหลักฐานแสดงรายละเอียดการบูรณะในครั้งนั้นแต่อย่างใด จึงทำให้ไม่อาจทราบชนิดวัสดุของฐานชุกชีในปัจจุบันนี้ได้ และต้องทำการเก็บตัวอย่างไปศึกษาวิเคราะห์ต่อไป อย่างไรก็ตามฐานชุกชีในสมัยอยุธยาจะนิยมใช้การก่ออิฐและฉาบปูน ดังนั้นในเบื้องต้นนี้จึงสรุปว่าวัสดุที่ใช้ในการสร้างพระพุทธรูปองค์นี้และฐานชุกชีน่าจะเป็น อิฐ หินทรายสีแดง หรือปูน ซึ่งเมื่อผู้วิจัยสันนิษฐานว่าเกลือที่ปรากฏบนพระพุทธรูปส่วนหนึ่งน่าจะมาจากวัสดุขององค์พระพุทธรูปและฐานชุกชีเอง ดังนั้นจึงจำเป็นต้องเก็บตัวอย่างวัสดุจากพระพุทธรูปและฐานชุกชีนี้เพื่อนำไปศึกษาองค์ประกอบทางแร่ธาตุและเคมีของวัสดุเหล่านี้ในขั้นตอนต่อไป⁵ แต่ในส่วนนี้จะนำเสนอเฉพาะการทบทวนเอกสารของวัสดุที่สันนิษฐานว่าเป็นวัสดุที่ใช้ในการสร้างพระพุทธรูปและฐานชุกชีนี้ อันได้แก่ อิฐ หินทรายสีแดง และปูนเท่านั้น

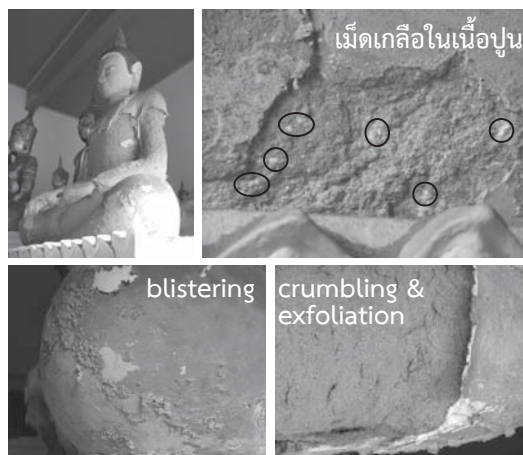
การสำรวจสภาพและรูปแบบการเสื่อมสภาพขององค์พระในถอุร้อน (เดือนมีนาคม-พฤษภาคม) พบว่าเนื้อพระพุทธรูปมีลักษณะแห้งสีน้ำตาล (7.5 YR 6/4, light brown) เข้มกว่าในถอุหนาวเล็กน้อย รูปแบบการเสื่อมสภาพจะคล้ายคลึงกับถอุหนาว แต่ผิวปูนฉาบมีอาการพุพองและโป่งชูยน้อยกว่า และไม่มีเกลือตกผลึกบนผิวของวัสดุ (efflorescence) ทั้งเนื้อองค์พระและปูนฉาบ จะมีก็แต่เพียงผลึกหรือเม็ดเกลือเล็กๆ แทรกอยู่ในเนื้อวัสดุขององค์พระ (crypto-efflorescence) เท่านั้น (ภาพที่ 6)

ภาพที่ 6 : สภาพและรูปแบบการเสื่อมสภาพของพระพุทธรูปองค์ที่เป็นกรณีศึกษา ในถอุร้อน (ภาพถ่ายเมื่อเดือนเมษายน 2552)
