# ปัญหาของการใช้ผนัง EIFS ที่เกิดขึ้น ในสหรัฐอเมริกา

## EIFS-Related Problems in the United States of America

ผู้ช่วยศาสตราจารย์ ดร.พันธุ์ดา พุฒิไพโรจน์

คณะสถาปัตยกรรมศาสตร์ มหาวิทยาลัยศิลปากร

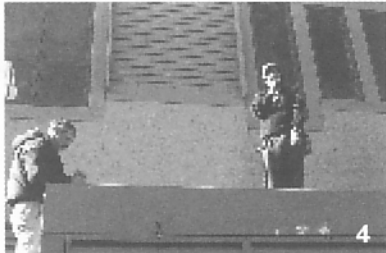
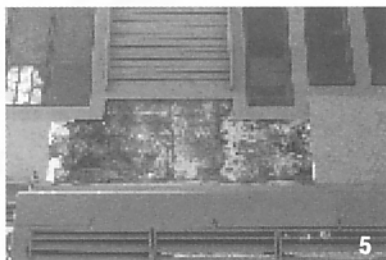
**ภาพที่ 4-5** ผนัง EIFS ซึ่งไม่สามารถสังเกตความผิดปกติได้อย่างชัดเจน แต่เมื่อรื้อผนังดูจะเห็นปัญหาความชื้นที่ซ่อนอยู่ข้างใน  
(ที่มาภาพ : [www.thehomeinspector.com](http://www.thehomeinspector.com) )

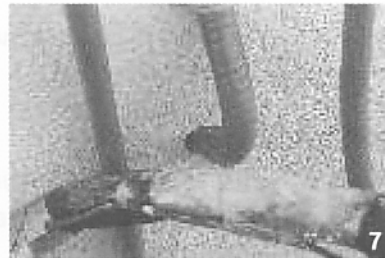
**ภาพที่ 6-7** ตำแหน่งที่มีการเจาะรูผนัง EIFS ซึ่งเป็นจุดที่ความชื้นเข้าข้างใน  
(ที่มาภาพ : [www.gethomeinspector.com](http://www.gethomeinspector.com))

- บริเวณผนังEIFS ที่มีการเจาะช่อง เช่น ช่องหน้าต่าง ประตู ช่องพัดลมดูดอากาศ รูร้อยสายไฟเพื่อติดตั้งคอม เป็นต้น โดยจุดเหล่านี้ มักจะยาแนวด้วย sealant ไม่มากพอ หรือ sealant หมดอายุ คุณภาพไม่ดีพอ

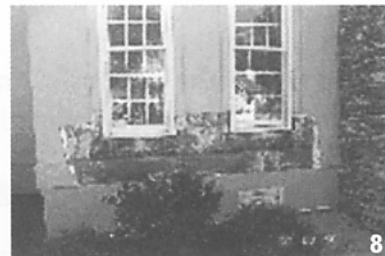
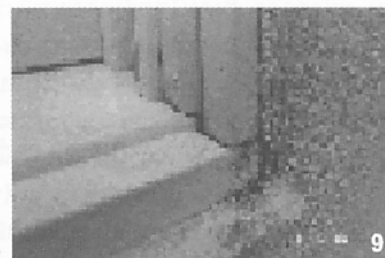
**ภาพที่ 8-9** ตำแหน่งที่เจาะช่องหน้าต่าง จะเป็นจุดที่มักมีปัญหาความชื้น  
(ที่มาภาพ : [www.gethomeinspector.com](http://www.gethomeinspector.com))

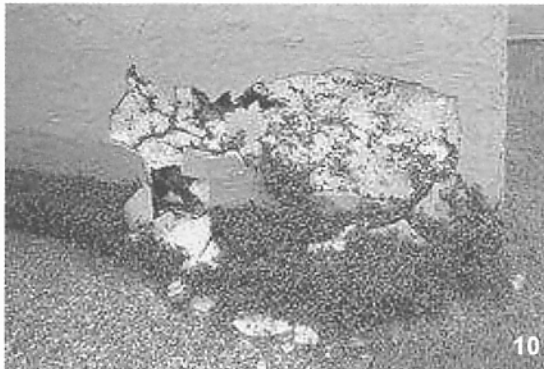
ภาพที่ 10 ผิวผนัง EIFS ซึ่งแตกลอกและอยู่ใกล้ระดับดิน ทำให้ความชื้นเข้าผนังได้ง่าย (ที่มาภาพ : [www.ghiaa.net/09-eifs/09-eifs.htm](http://www.ghiaa.net/09-eifs/09-eifs.htm))

- การทำผิวปูนฉาบด้านนอกไม่ถูกวิธี เช่น ฉาบปูนหุ้มตาข่ายบนโฟมไม่มิด ทารองพื้น (base coat) ไม่หนาพอ ทำให้ผิวปูนชั้นนอกแตก น้ำฝนเข้าไปข้างในได้
- บางอาคารออกแบบให้ผนัง EIFS อยู่ติดดิน หรือฝังลึกลงไปในดิน เพราะต้องการให้ฉนวนโฟมสกัดกั้นการถ่ายเทความร้อน ระหว่างพื้นภายในอาคารและพื้นดินภายนอกอาคาร ในกรณีที่ผนังส่วนใต้ดินเปียกหรือแช่น้ำ จะทำให้ความชื้นซึมขึ้นข้างบนผ่านผนัง บางแห่งจะพบปลวกขึ้นมาจากแนวโฟมด้วย โดยเจ้าของอาคารไม่ทราบเลยจนกว่าจะเกิดปัญหารุนแรง
- รอยต่อระหว่างผนัง EIFS ที่ชนกับส่วนอื่นของอาคารที่เปลี่ยนระนาบ เช่น ต่อกับหลังคา ไม่ได้ออกแบบให้มีแผ่นปิดกันน้ำเข้า (Flashing) ทำให้น้ำฝนซึมเข้าผนังได้ง่าย

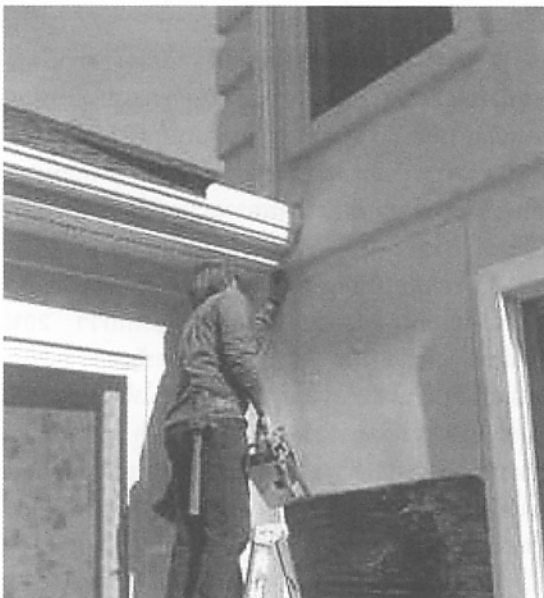
ภาพที่ 11 ตำแหน่งที่หลังคาชนกับผนังที่ไม่มี Flashing มักจะเป็นจุดพบปัญหาความชื้นซ่อนอยู่ข้างในผนัง (ที่มาภาพ: [www.thehomeinspector.com](http://www.thehomeinspector.com))

1. การป้องกันความชื้น จะต้องมีการป้องกันน้ำซึมในผนัง EIFS ซึ่งอาจเกิดจากการควบแน่นของไอน้ำ หรือจากน้ำฝนรั่วเข้าไป ซึ่งอาจทำได้โดยใช้แผ่นกันน้ำเข้า (Flashing) ตรงจุดที่มีแนวโน้มจะเกิดปัญหาได้ง่าย เช่น เหนือวงกบ หน้าต่างและประตู ใต้วงกบหน้าต่างประตูด้วยตำแหน่งซึ่ง หลังคาชนกับผนัง จุดที่ผนังสูงชนกับผนังเตี้ย เป็นต้น โดยพยายามกันให้น้ำฝนไหลออกไปข้างนอกไม่ให้ไหล เข้าหาผนัง และจะต้องทากันซึม (Fluid applied membrane) (ดูภาพที่ 18) หุ้มแผ่นรองฉนวนเพื่อป้องกันความชื้น จากการควบแน่นของไอน้ำในผนัง โดยต้องทาให้ต่อเนื่องตลอดทั่วแผ่นรองฉนวน และส่วนของเปลือกอาคารที่มาชนกับผนัง EIFS ทั้งหมด ไม่ว่าประตู หน้าต่าง หลังคา จะต้องทากันซึม เชื่อมติดกับส่วนนี้ด้วย

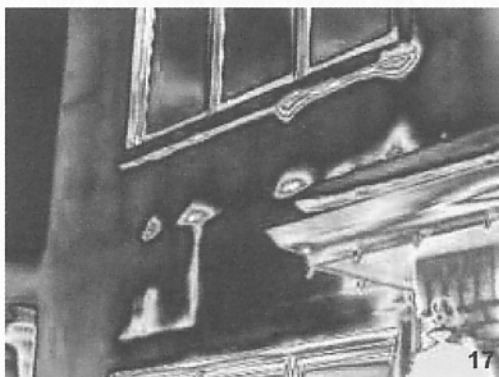
ภาพที่ 16-17 การสำรวจปัญหาความชื้นในผนัง EIFS โดยใช้ Thermography ทำให้สามารถเห็นจุดที่ความชื้นสะสมในผนัง (ที่มาภาพ : [www.callpie.com/Services/IR\\_Thermography.htm](http://www.callpie.com/Services/IR_Thermography.htm))

เนื่องจากวิธีวัดโดยการเจาะผนังแม้จะให้ค่าความชื้นที่ชัดเจนแต่อาจทำให้ผนังเป็นรอย โดยที่ผนังนั้นอาจจะยังไม่มีปัญหาก็ได้ ซึ่งก็มีอีกวิธีการหนึ่งที่สามารถตรวจได้โดยไม่กระทบเทือนต่อสภาพผนัง (Non-intrusive measurement) คือการใช้ กล้องถ่ายภาพ Thermography เพื่อสำรวจปัญหาความชื้นเบื้องต้น โดยดูจากความแตกต่างของรังสีความร้อนที่แผ่ออกมาจากผนัง

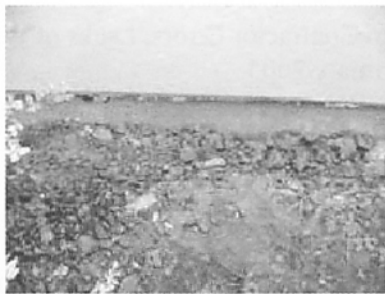
ภาพที่ 21 สภาพหลังตัดโฟมออก

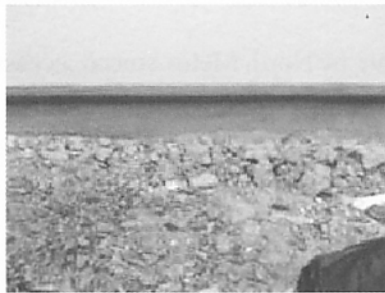
ภาพที่ 22 การหุ้มผิวส่วนที่ถูกตัดออกด้วยตาข่ายและรองพื้น

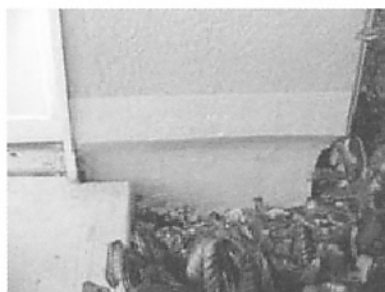
ภาพที่ 23 หลังตกแต่งผิวด้วยปูนสังเคราะห์และแต่งสีให้กลมกลืน
