# การฟื้นฟูสภาพแวดล้อม บนถนนราชดำเนินกลาง : ประสบการณ์จากภาคปฏิบัติ

กำธร กุลชล\*

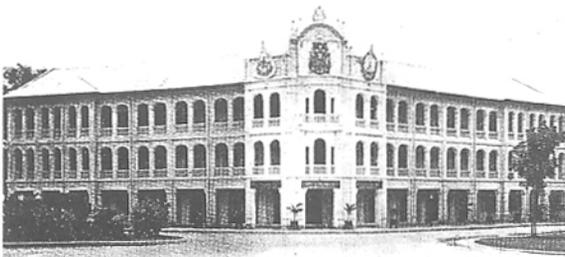
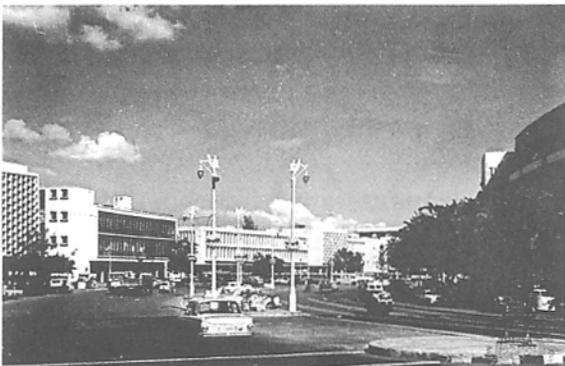
อาคารดั้งเดิมที่เคยตั้งอยู่บนถนนราชดำเนินกลาง - ห้างแบดแมน  
แอนด์โก กรมประชาสัมพันธ์ และสำนักงานสลากกินแบ่งรัฐบาล  
ก่อนถูกเผาทำลายเมื่อเดือนตุลาคม พ.ศ. 2516

- อาคารกรมประชาสัมพันธ์ ซึ่งตั้งอยู่ตรงหัวมุม  
ถนนเยื้องกับสะพานผ่านพิภพลีลาเป็นอาคารที่สร้างในรูปแบบ  
สถาปัตยกรรมยุค Modern และถูกเผาทำลายในช่วง  
วิกฤตการณ์ทางการเมือง ปัจจุบันกำลังดำเนินการก่อสร้าง  
สวนสาธารณะ "สันติพร" บนพื้นที่ดังกล่าว (งานช่างของ  
ในหลวง 2540 : 208)

- อาคารที่ถัดจากกรมประชาสัมพันธ์ไปทางสี่แยก  
คอกวัว คืออาคารสำนักงานสลากกินแบ่งรัฐบาล ซึ่งมี  
รูปแบบยุคเดียวกันกับกรมประชาสัมพันธ์และถูกเผาทำลาย  
เช่นกัน ปัจจุบันได้สร้างอาคารใหม่ที่มีรูปทรงแปลกแยก  
อีกยุคหนึ่งขึ้นแทนที่

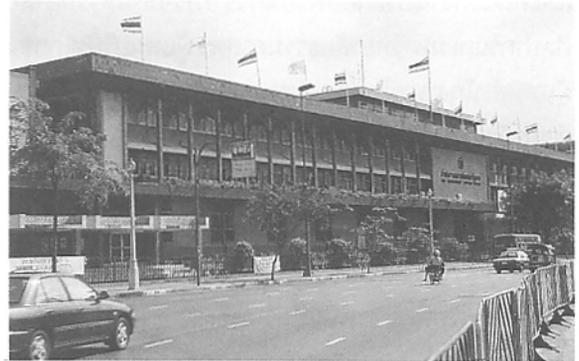
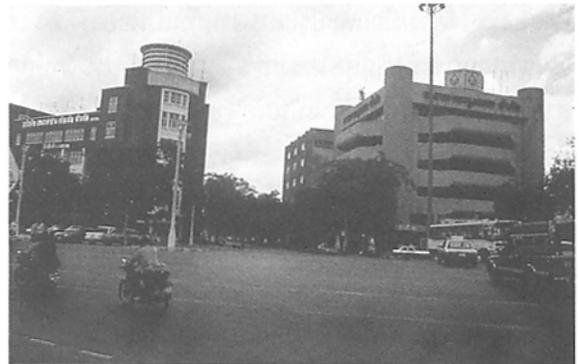
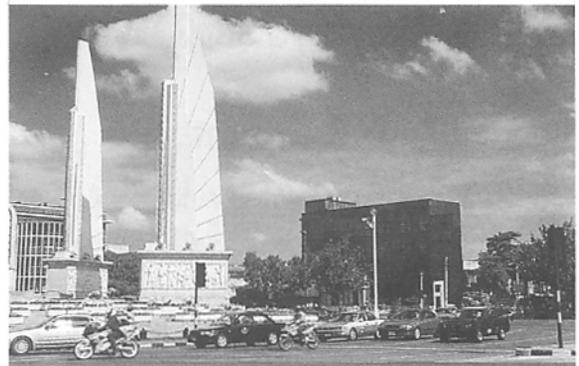
อาคารที่ต่อเติมและสร้างใหม่ซึ่งมีรูปทรงแปลกแยกและไม่กลมกลืน  
กับกลุ่มอาคารเดิม

นอกจากการสูญเสียอาคารหลัก ๆ และการก่อสร้างอาคารที่มีรูปร่างผิดแปลกเพื่อทดแทนอาคารเดิมแล้ว ปรากฏว่ายังมีการสร้างอาคารใหม่รวมทั้งการดัดแปลงอาคารเดิมเพิ่มเติมอีก เช่น ธนาคารกรุงเทพสาขาสะพานผ่านฟ้า อาคารราชดำเนินแมนชั่นแนวด้านหลังโรงแรมแมจestic การติดตั้งผนังกระจกสีเข้มหุ้มรอบอาคารตรงมูมวงเวียนอนุสาวรีย์ประชาธิปไตย เป็นต้น อาคารดังกล่าวล้วนมีรูปทรงที่แตกต่างไปจากกลุ่มอาคารเดิมจนกลายเป็นสิ่งแปลกปลอมที่ส่งผลกระทบต่อเอกลักษณ์ของถนนราชดำเนินกลางในปัจจุบัน

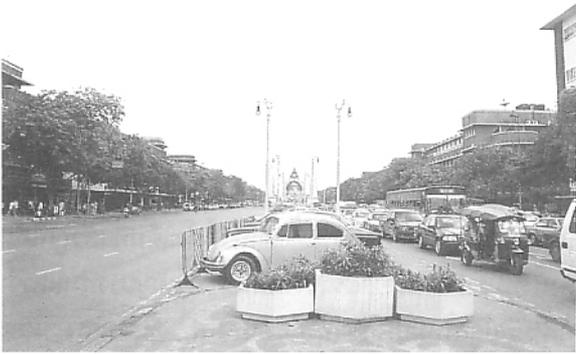
สภาพการจราจรบริเวณเกาะกลางถนนซึ่งทำลายสภาพแวดล้อม และก่อให้เกิดอันตรายทั้งกับผู้ขับขี่และการจราจรบนถนน

การจอดรถในบริเวณเกาะกลางถนนนั้นนับว่าไม่เหมาะสมอย่างยิ่งเพราะเป็นการเสี่ยงอันตรายสำหรับผู้ใช้รถและผู้สัญจรผ่านไปมา โดยเฉพาะการถอยรถออกจากที่จอดซึ่งมีโอกาสสูงที่จะชนกับรถที่แล่นเร็วในช่องทางด้านขวา การข้ามถนนที่มีความกว้างถึง 6 ช่องทางโดยปราศจากทางม้าลายที่เพียงพอ ฯลฯ อนึ่ง ปริมาณรถยนต์ที่จอดเรียงรายอย่างหนาแน่นในที่เปิดโล่งช่วงเวลากลางวันท่ามกลางแสงแดดที่ร้อนระอุได้กลายเป็นแหล่งสะสมความร้อนและแสงสะท้อนของดวงอาทิตย์ตลอดแนวแกนถนนทั้งสาย

- 1) โครงการปรับปรุงเกาะกลางถนน ควรยกเลิกการจอดรถทั้งหมดบริเวณเกาะกลางถนน และดำเนินการตามแนวทางเลือกต่อไปนี้

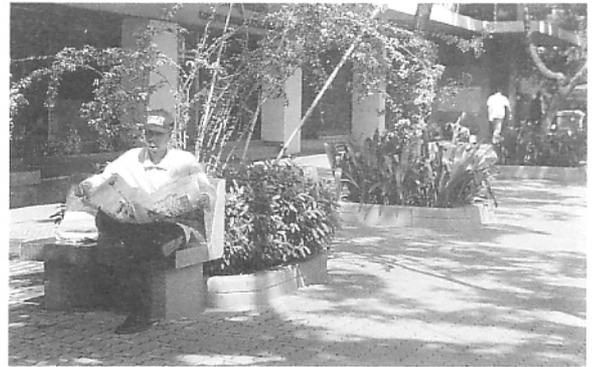
การปลูกไม้ประดับหน้าอาคารเป็นไปในลักษณะต่างคนต่างปลูกตามอำเภอใจ

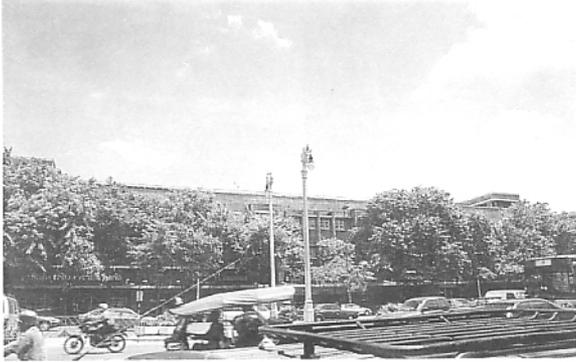
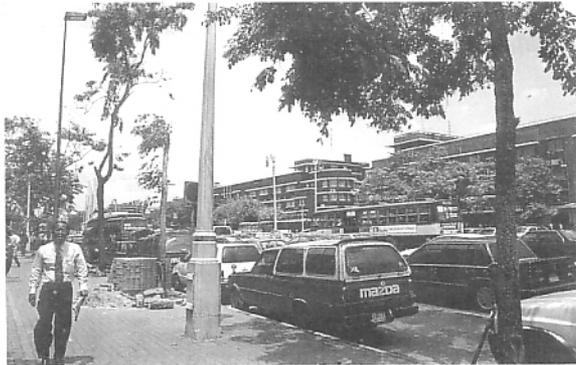
ต้นประดู่ที่ปลูกบนทางเท้าในปัจจุบันมีขนาดและรูปทรงที่แตกต่างกันมาก ดังจะสังเกตได้ว่าในบริเวณตั้งแต่โรงแรมรัตนโกสินทร์ไปทางสี่แยกคอกวัว ลำต้นมีขนาดใหญ่โตกว่าที่อื่น ๆ และมีความสูงมากกว่าตัวอาคาร แต่

สภาพความแตกต่างระหว่างต้นไม้บนทางเท้าสองฟากถนน

บริเวณด้านหน้าร้านค้าฝั่งตรงกันข้ามเยื้องไปทางอนุสาวรีย์ ประชาธิปไตยกลับมีลำต้นแคระแกร็น รูปทรงบิดเบี้ยว ความสูงของลำต้นไม่ถึงครึ่งของต้นอื่น ๆ โดยเฉพาะ บางต้น มีลักษณะพุ่มชะลุตาใบโกร๋นเหมือนขาดธาตุอาหาร เป็นต้น จึงสรุปได้ว่าการบำรุงรักษาต้นไม้ยืนต้นซึ่งเป็นส่วนประกอบ สำคัญของถนนยังไม่ดีพอ หน่วยงานที่รับผิดชอบมิได้หมั่น ตัดแต่งกิ่งเท่าที่ควรเพื่อให้ต้นประดูทุก ๆ ต้นมีรูปทรงและ ขนาดใกล้เคียงกันตลอดทั้งถนน

- 6) ออกแบบศาลาพักรอรถโดยสารประจำทางและป้อมตำรวจจราจร
- 7) ตัดแต่งต้นประตู่ให้มีขนาดและรูปทรงใกล้เคียงกัน รวมทั้งเปลี่ยนต้นที่แคระแกร็นใหม่ หากเป็นไปได้ ควรปลูกไม้ประดับเพิ่มเติมเพื่อเพิ่มพื้นที่สีเขียวบนทางเท้า

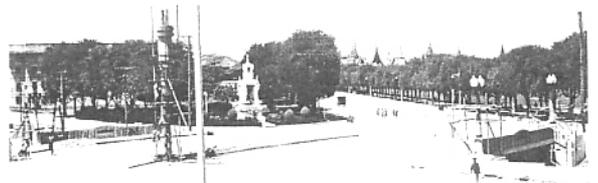
การปลูกไม้ประดับในกระเบงเวียนรอบฐานเสาไฟฟ้าตอนปลาย ถนนราชดำเนินกลางต่อเชื่อมกับถนนราชดำเนินใน

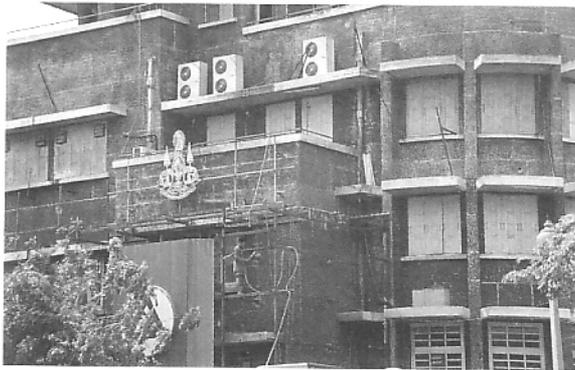
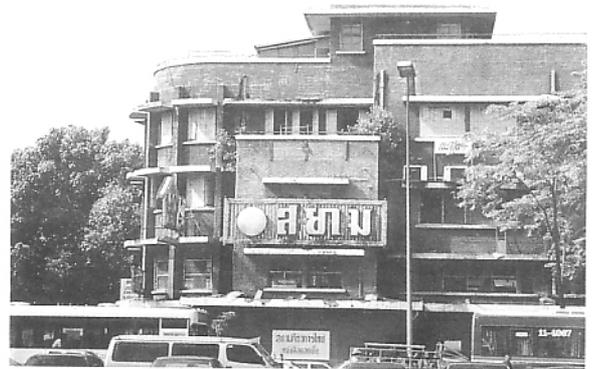
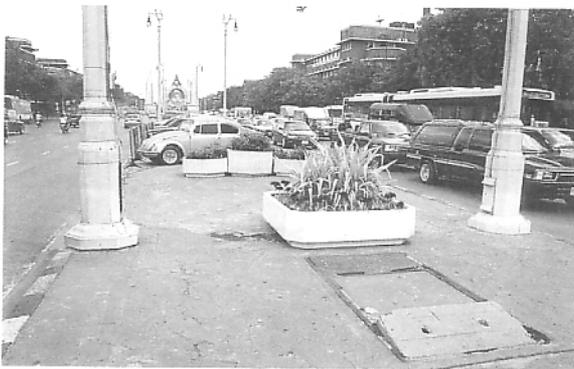
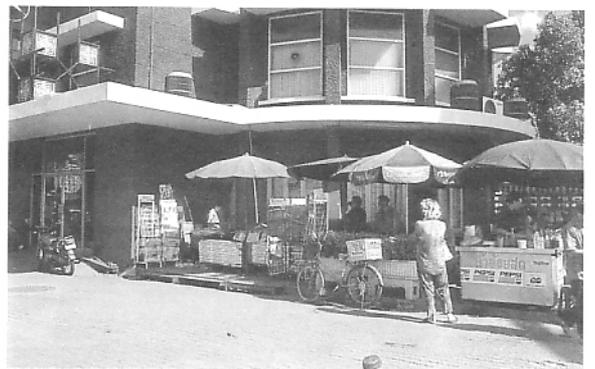
สภาพความชำรุดทรุดโทรมของอาคารและสิ่งแวดล้อมทางกายภาพ

ในระหว่างการสำรวจภาคสนามในเดือนพฤษภาคม 2538 ได้พบว่าสภาพอาคารและสิ่งก่อสร้างโดยรอบเต็มไปด้วยความชำรุดทรุดโทรมจนน่าวิตก ตั้งแต่พื้นถนนทางเท้า กระบะต้นไม้ ทางเข้าอาคาร หน้าต่าง กันสาด

ผนัง และสาธารณสมบัติอื่น ๆ รวมทั้งลานอนุสาวรีย์ ประชาธิปไตยก็แตกหักเสียหายเนื่องจากถูกปล่อยปละละเลย มาเป็นเวลายาวนาน

- 1) รื้อถอนสิ่งสกปรกรกรุงรังบนกันสาดและบริเวณโดยรอบอาคาร รวมทั้งเก็บกวาดทำความสะอาดอาคารด้านนอก
- 2) ซ่อมแซมส่วนประกอบของอาคารที่มีสภาพชำรุด เช่น บานหน้าต่างที่หลุด กระจกที่แตก ฯลฯ ให้ดีดัดเดิม

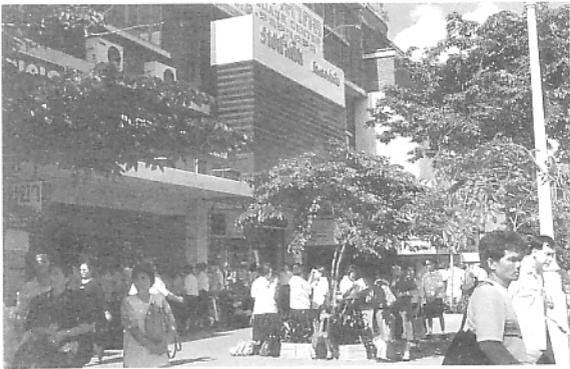
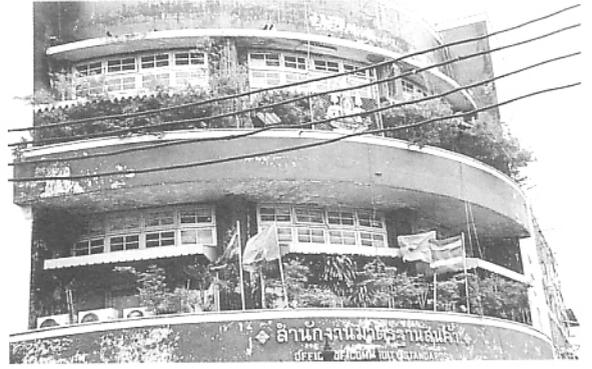
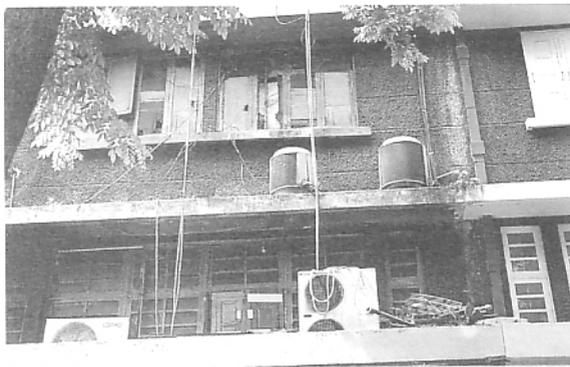
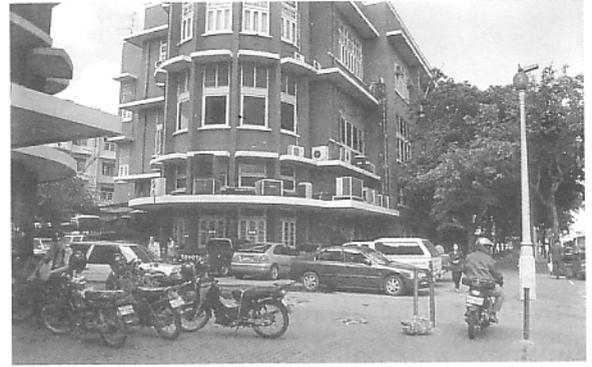
สภาพการต่อเติม/ตัดแปลงอาคาร ความเสื่อมของสีทาอาคาร ความรุ่งรังของเครื่องปรับ อากาศ และความไม่เป็นระเบียบเรียบร้อยภายนอกอาคาร ล้วนส่งผลกระทบต่อ สภาวะแวดล้อม

บางรายผู้เช่าเดิมที่เลิกกิจการไปแล้วก็ปล่อยให้บานกระจะ แตกเป็นช่องโหว่ ฯลฯ ปัญหาโดยรวมที่พบมากที่สุดคือ สีทาที่หลุดร่อนเพราะความชื้น ซึ่งเกิดจากท่อระบายน้ำ แตกหักหรือมีน้ำไหลค้างอยู่บนกันสาด และเครื่องปรับ

อากาศแบบแยกส่วนซึ่งติดตั้งคอมเพรสเซอร์ตามกันสาดแต่ละชั้นอย่างไม่เป็นระเบียบ บางแห่งก็มีเหล็กกันขโมยครอบไว้ที่น่าเกลียดอีกต่างหาก

- 3) ทาสีอาคารใหม่ อย่างน้อยควรทาด้านที่มองเห็นได้ชัดจากฝั่งถนน โดยใช้สีตามที่นักวิชาการอนุรักษ์แนะนำ
- 4) ทาสีเครื่องปรับอากาศให้กลมกลืนกับสีที่ทาผนังอาคารและหากมีความเป็นไปได้ ก็ให้ย้ายไปติดตั้งที่อื่น เช่น บนหลังคาหรือด้านหลังของอาคาร

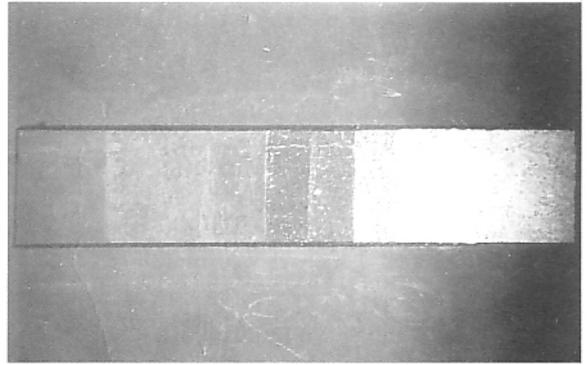
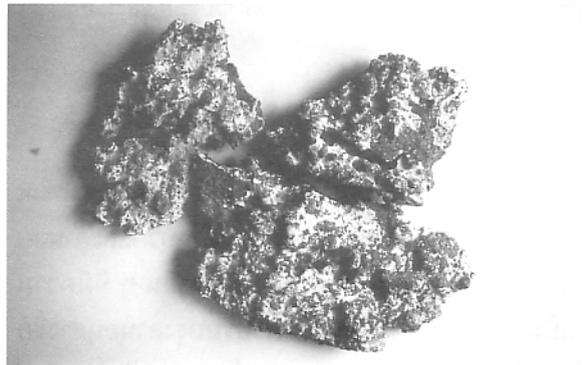
สภาพของสีที่ใช้ทาภายนอกอาคารเป็นหลักฐานแสดงว่ามีการทาสีหลายครั้งหลายวาระ แต่ละวาระเกิดจากความคิดของคนในแต่ละยุคสมัยโดยไม่มีการจดบันทึกการเปลี่ยนแปลงในแต่ละครั้งไว้เป็นหลักฐาน เช่น การทาสีใหม่ที่แตกต่างไปจากสีเดิมที่ทาเมื่อปี พ.ศ. 2514 ในวโรกาสที่พระบาทสมเด็จพระเจ้าอยู่หัวทรงครองราชย์ครบ 25 ปี และปี พ.ศ. 2525 ในโอกาสสมโภชกรุงรัตนโกสินทร์ครบรอบ 200 ปี เป็นต้น นอกจากนี้ยังพบว่ามีการทาสีหลายครั้งเดิมบางแห่งที่มีพื้นผิวหยาบขรุขระออกแล้วฉาบปูนใหม่ให้เรียบก่อนทาสีทับด้วย บางผนังก็นำเอาวัสดุแผ่นสำเร็จรูป เช่น หินอ่อน โม่เสก และกระเบื้องมาปิดทับแทนการฉาบปูน

ตัวอย่างปูนฉาบที่กะเทาะจากผนังอาคารและผลการวิเคราะห์จากห้องปฏิบัติการแสดงชั้นของสีที่ทาทับกันมาตั้งแต่สมัยแรกจนถึงสมัยปัจจุบัน

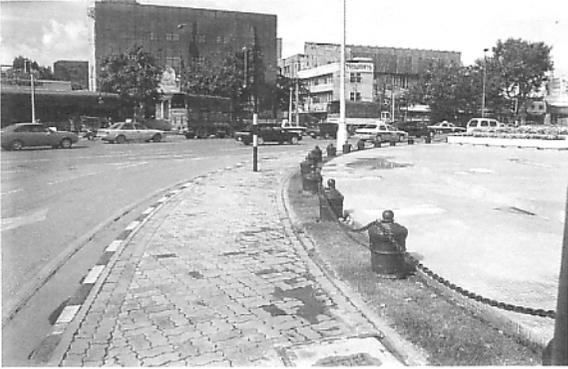
สภาพความชำรุดของพื้นลานและทางเดินรอบฐานอนุสาวรีย์  
ประชาธิปไตย

- 8) เปลี่ยนวัสดุปูพื้นลานอนุสาวรีย์ประชาธิปไตย

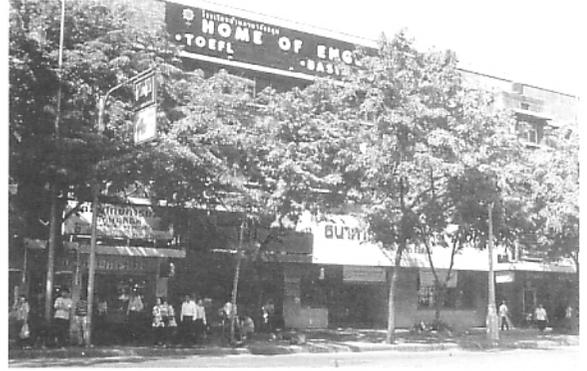
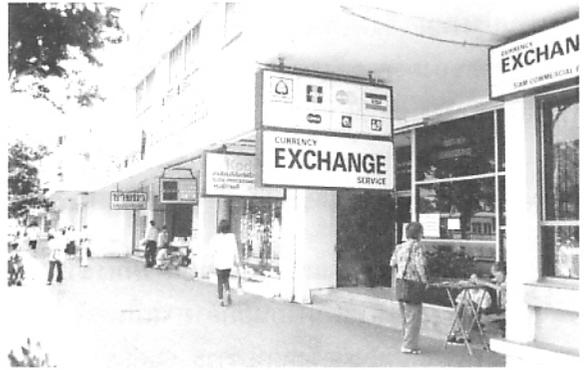
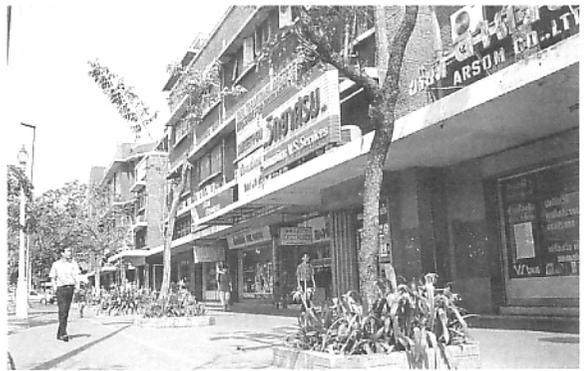
ความแตกต่างของป้ายชนิดต่าง ๆ ทั้งประเภท ลักษณะ ขนาด และ  
ตำแหน่งที่ติดตั้ง

1. แยกตามประเภทของป้าย ประกอบด้วยป้าย  
จรรยา ป้ายบอกทิศทาง ป้ายชื่ออาคารสถานที่ และป้าย  
โฆษณาสรรพคุณของสินค้าหรือบริการ
2. แยกตามลักษณะทางกายภาพของป้าย ประกอบด้วยวัสดุที่ใช้ทำป้าย รูปทรงของป้าย การใช้สีและ/หรือ  
ลวดลายของแผ่นพื้นป้ายและตัวอักษร ตลอดจนการติดไฟ  
ส่องป้าย
3. แยกตามขนาด ประกอบด้วยป้ายขนาดใหญ่  
ที่เห็นได้จากระยะไกลและลดหลั่นลงมาจนถึงป้ายขนาดเล็ก  
ที่เห็นได้จากระยะใกล้ซึ่งติดตั้งในระดับสายตาคอนเดินเท้า

4. แยกตามตำแหน่งที่ติดตั้ง ประกอบด้วยป้ายที่ติดตั้งบนผนังอาคารชั้นบนสุด ระดับกึ่งกลางอาคาร ระดับเหนือกันสาดและระดับใต้กันสาดชั้นล่าง รวมทั้งป้ายต่าง ๆ ที่ติดตั้งบนทางเท้าหน้าอาคาร

ป้ายที่พบว่ามีปัญหาหน้อยที่สุดได้แก่ป้ายชื่ออาคาร สถานที่ซึ่งติดตั้งที่ระดับกันสาดชั้นล่าง ส่วนประเภทที่เป็นปัญหาพบกวนสายตามากที่สุดได้แก่ป้ายที่มีข้อความโฆษณา ซึ่งส่วนใหญ่ติดตั้งบนผนังอาคารชั้นสูง ๆ มองเห็นได้จากระยะทางไกล ๆ และไม่ส่งเสริมสภาพแวดล้อม ในการสำรวจครั้งล่าสุด ผู้ศึกษาได้จัดทำบัญชีป้ายที่เข้าข่ายสมควรเปลี่ยนแปลงรวมทั้งสิ้น 31 ป้าย

- 5) ย้าย และ/หรือ ปรับเปลี่ยนป้ายชื่อบริษัทห้างร้าน ป้ายโฆษณา และป้ายประเภทต่าง ๆ โดยเลือกจาก 3 แนวทางดังนี้
  - ยกเลิกป้ายทั้งหมดตั้งแต่ชั้น 2 ของอาคารขึ้นไป และจัดทำแผงป้ายรวมไว้หน้าอาคาร ในแนวตั้งฉากกับถนน

- ย้ายป้ายชั้นบนทั้งหมดลงมาติดตั้งที่ขอบกันสาดชั้นล่างสุดเพื่อให้ป้ายทุกป้ายอยู่ในระดับเดียวกัน
  - จัดทำ/ปรับปรุงป้ายที่เป็นปัญหาตามบัญชีสำรวจทั้ง 31 ราย และยกเลิกป้ายโฆษณาสรรพคุณสินค้าหรือการบริการ

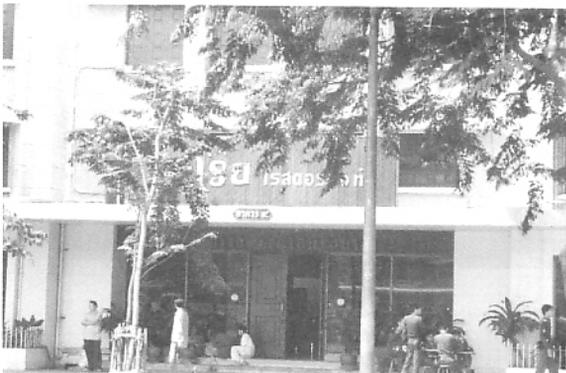
ป้ายเลขประจำอาคารซึ่งมีขนาดเล็กเกินไปจนยากแก่การสังเกตเห็น

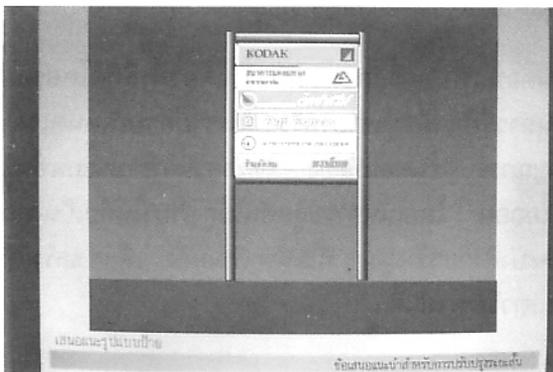
ตัวอย่างการจัดทำแผงป้ายรวมซึ่งเสนอให้ติดตั้งบนทางเท้าด้านหน้าของอาคารแต่ละหลัง

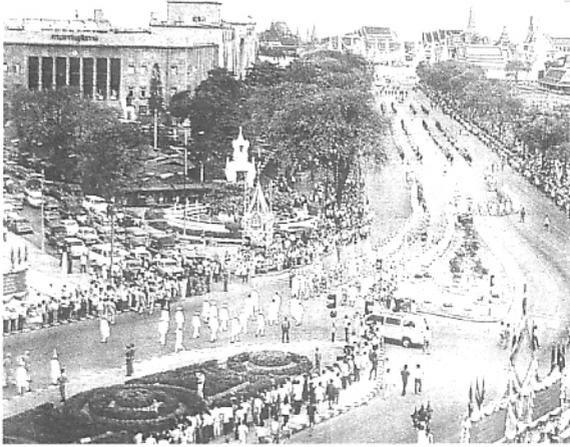
ภาพเปรียบเทียบการปลูกไม้ประดับที่ให้ความสวยงามกว่าการวางต้นไม้ในกระถางเป็นเครื่องครว

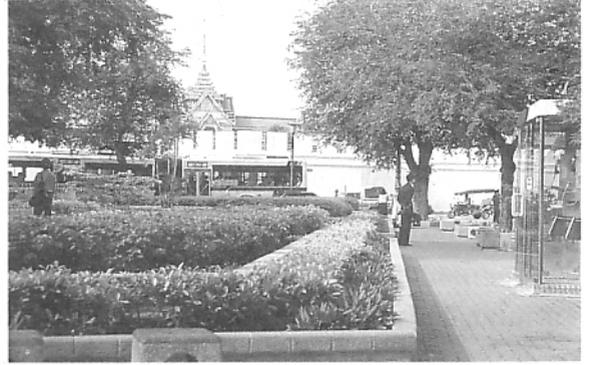
ตัวอย่างการปลูกไม้พุ่มตัดเรียบที่เสนอให้จัดทำตลอดแนวเกาะกลางถนนเพื่อลดความแห้งแล้ง

- ปลูกไม้ยืนต้นที่มีใบโปร่ง เช่น ต้นมะขาม แนวเตี้ยหรือแนวคู่ ยกขอบถมดินเพื่อปลูกหญ้าหรือพืชคลุมดินตลอดแนวเกาะกลางถนน หรือ
- จัดทำน้ำพุเป็นช่วง ๆ แทนการปลูกหญ้าสลับกับแนวต้นไม้ยืนต้น หรือ
- ปลูกไม้พุ่มตัดเรียบ ลดหลั่นกัน 2-3 ชั้น ดังตัวอย่างที่กรุงเทพมหานครจัดทำรอบลานน้ำพุหน้ากรมศิลปากร
- ใช้แนวทางเลือกข้างต้นหลายแนวผสมกัน

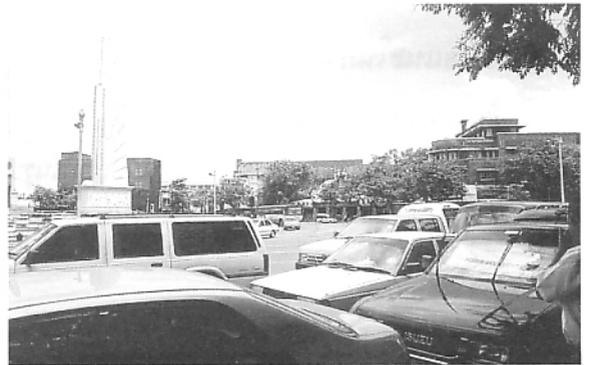
ข้อเสนอแนะให้สร้างฉากหลังด้วยแนวต้นไม้สูงรอบวงเวียน ซึ่งมีสภาพโล่งใต้งในปัจจุบันเพื่อเน้นอนุสาวรีย์ประชาธิปไตยให้เด่นสง่าขึ้น

ขั้นตอนแรก รื้อถอนอาคารชั้นเดียวทั้งสี่ทิศโดยรอบอนุสาวรีย์ฯ เมื่อผู้เช่าอาคารแต่ละรายครบกำหนดเวลาสัญญาเช่า ขั้นตอนที่สอง จัดทำสวนสาธารณะบนพื้นที่ที่รื้อถอน โดยเน้นการปลูกต้นไม้สูงเรียงให้ทึบเป็นฉากและบังสิ่งก่อสร้างสูง ๆ ที่ไม่น่าดูด้านหลัง เพื่อส่งเสริมให้อนุสาวรีย์ฯ เด่นขึ้น

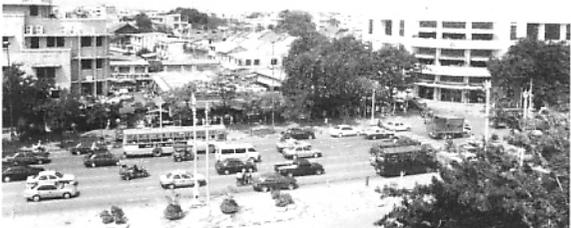
แนวทางการออกแบบอาคารตรงพื้นที่ให้เข้าชายสลากกินแบ่งรัฐบาล ห้วมุมสี่แยกคอกวัว ซึ่งปัจจุบันคือแหล่งเสื่อมโทรมที่ใหญ่ที่สุดบนถนนราชดำเนินกลาง - หากไม่สร้างอนุสาวรีย์วีรชนในที่นี้ดังกล่าว

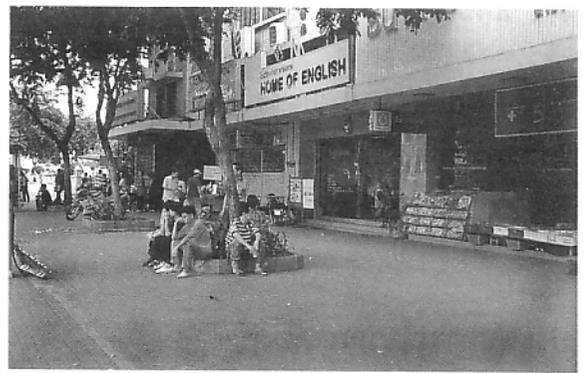
สภาพความขาดแคลนม้านั่งและสิ่งอำนวยความสะดวกอื่น ๆ บนทางเท้า

4) โครงการปรับปรุงทางเท้าและส่วนระดับของถนน สิ่งอำนวยความสะดวกบนถนนและทางเท้าได้แก่ ทางม้าลาย ม้านั่ง ตู้โทรศัพท์สาธารณะ บอร์ดปิดประกาศ แผ่นสำหรับคนเดินเท้า แผงขายหนังสือพิมพ์ ที่จอดรถจักรยานยนต์ ถังขยะ ฯลฯ ทั้งหมดควรได้รับการออกแบบใหม่เพื่อสร้างสรรคบรรยากาศของทางเดินเท้าและเพิ่มคุณภาพของสิ่งแวดล้อม

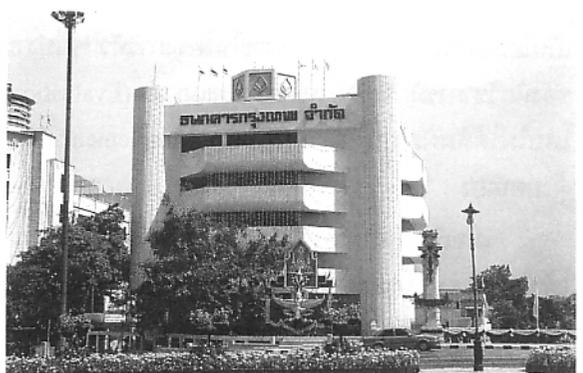
อาคารรูปทรงแปลกแยกที่รกรากแก้ปัญหาในระยะยาว

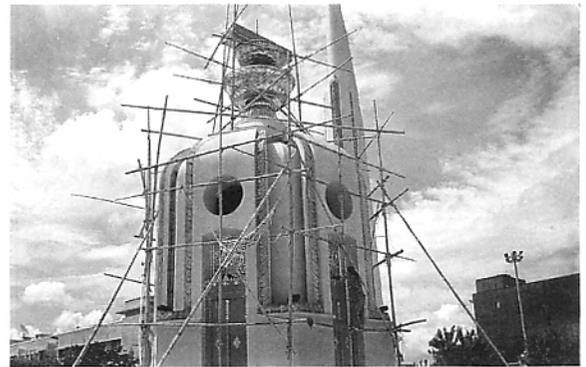
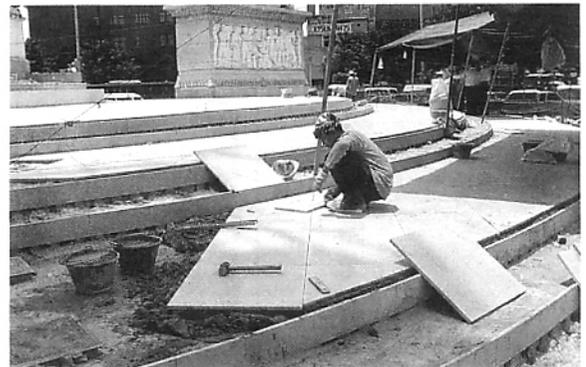
การซ่อมแซมส่วนประกอบและพื้นลานอนุสาวรีย์ประชาธิปไตย

สีไข่ไก่เช่นเดียวกับสีที่ทาอาคาร รวมทั้งซ่อมแซมวงกบและบานประตูของฐานรับพานรัฐธรรมนูญตลอดจนเชิญพยานาคที่ซำรดเหนืออ่างน้ำพุเชิงฐานอนุสาวรีย์ฯ อีกด้วย

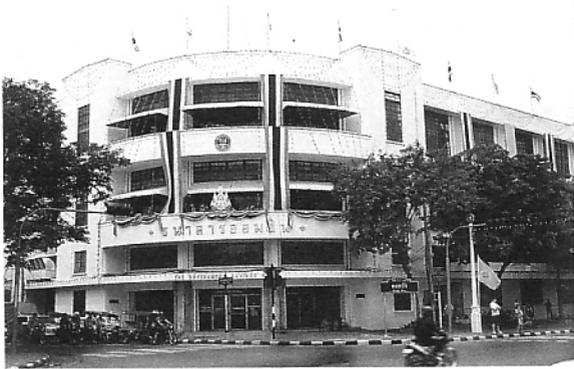
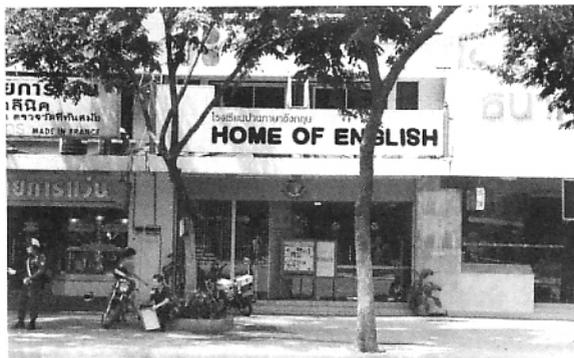
ตัวอักษรต้นแบบของธนาคารออมสินและป้ายชื่อบริษัทห้างร้านอื่น ๆ ที่จัดทำใหม่ตามข้อเสนอแนะ

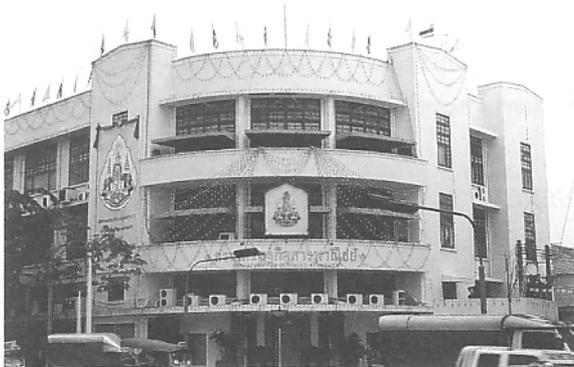
อาคารที่ได้รับการทาสีดั้งเดิมในสมัยแรกสร้างอีกครั้งหนึ่ง
