คู่มือการพัฒนาแหล่งท่องเที่ยว

ทางด้านกายภาพประเภทวัด : วัดในภาคใต้

บทความนี้ เป็นรายงานย่อยคู่มือการพัฒนาแหล่งท่องเที่ยวทางด้านกายภาพประเภทวัด ตอนที่ 4 วัดในภาคใต้ เสนอต่อกรมการท่องเที่ยวแห่งประเทศไทย

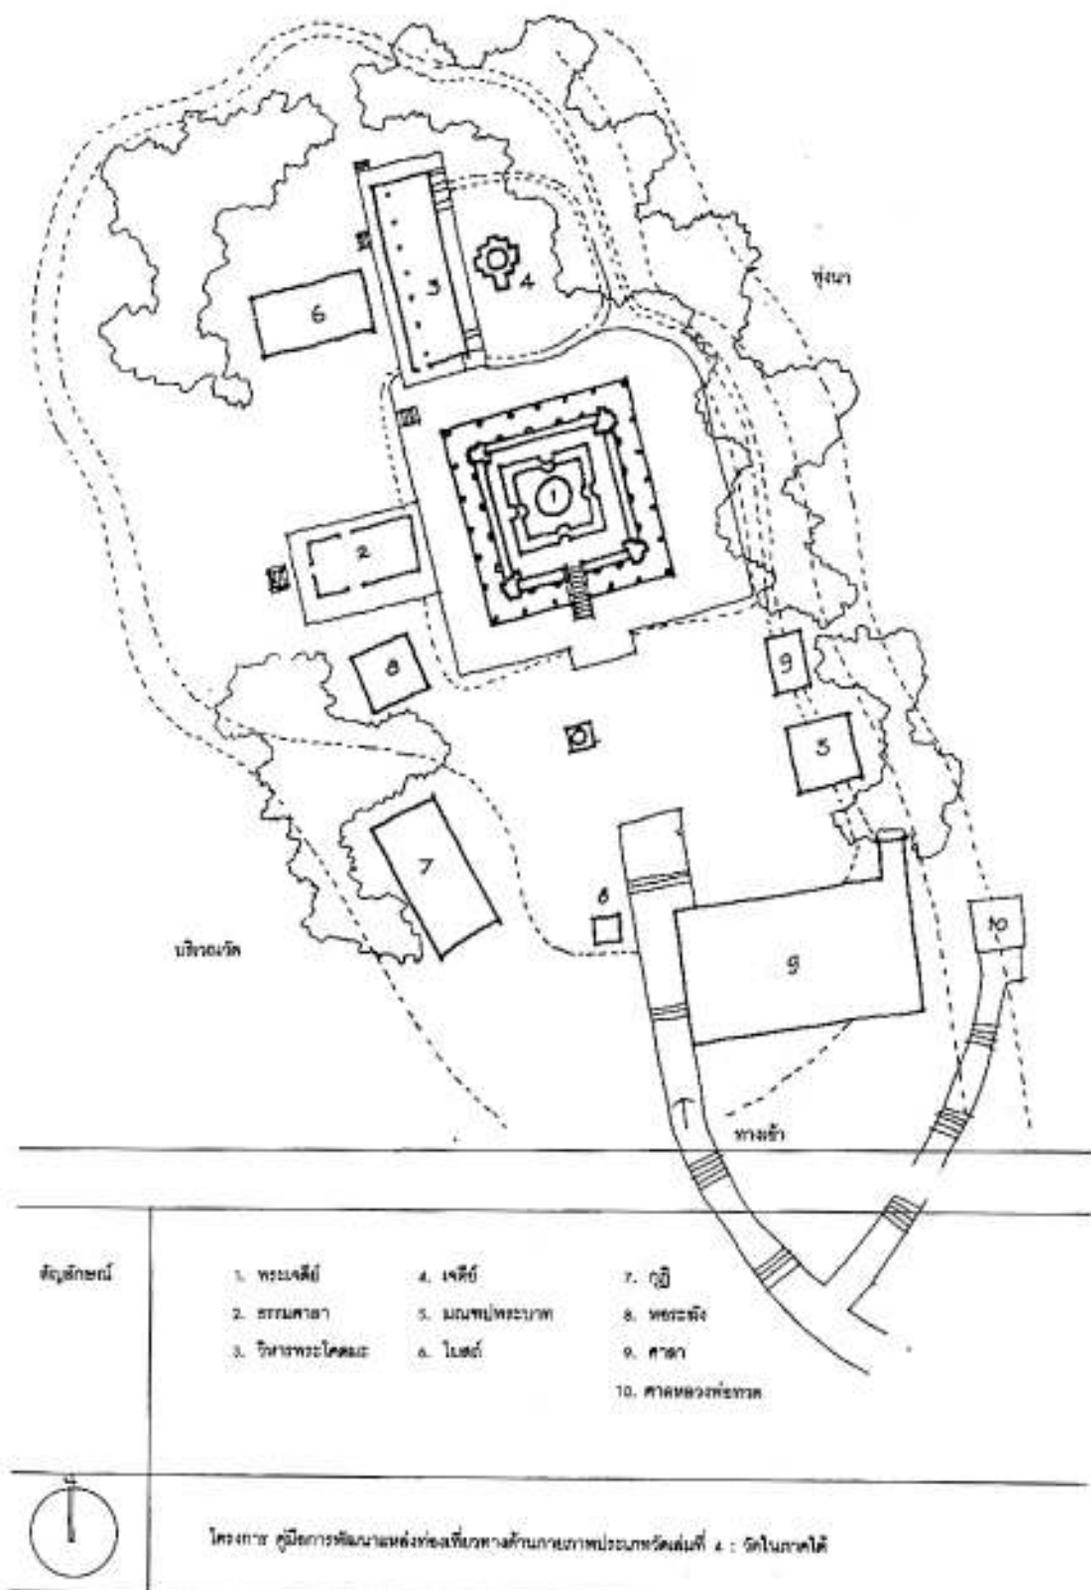
ภาพที่ 3 แนวนผังวัดพระโคตม ส.ส.ถึงพระ จ.สงขลา ก่อนการเสนอปรับปรุงผังบริเวณ

นภาพนศุ สมวัฒน์สกลขจรพระบริเวณที่มีกลุ่มสถาปัตยกรรม มีใช้แสดงทั้งผังบริเวณ

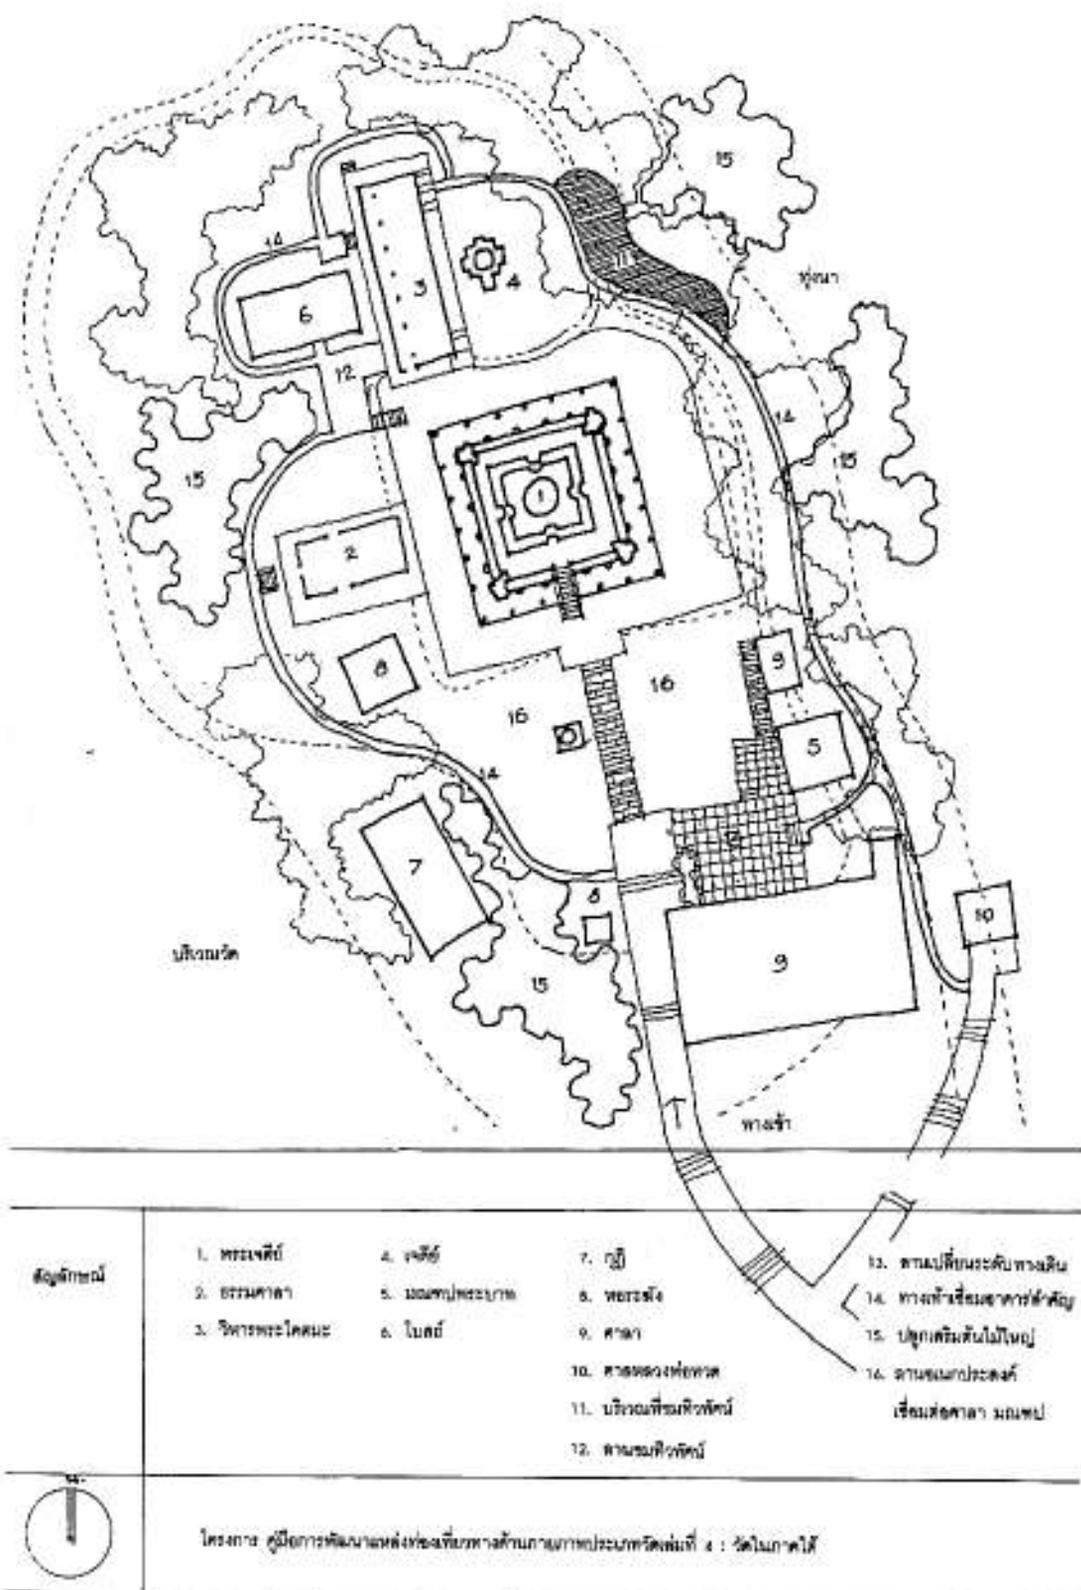
ภาพที่ 4 แผนที่วัดพระโคธ อ.สตึงพระ ๑.ตงธลา เมื่อปรับปรุงผังบริเวณแล้ว

นายชบศุ นนณณ์แสดงพระบรมราชโองการมีกลุ่มสถาปัตยกรรม มีใจประสงค์ให้ตั้งเมือง

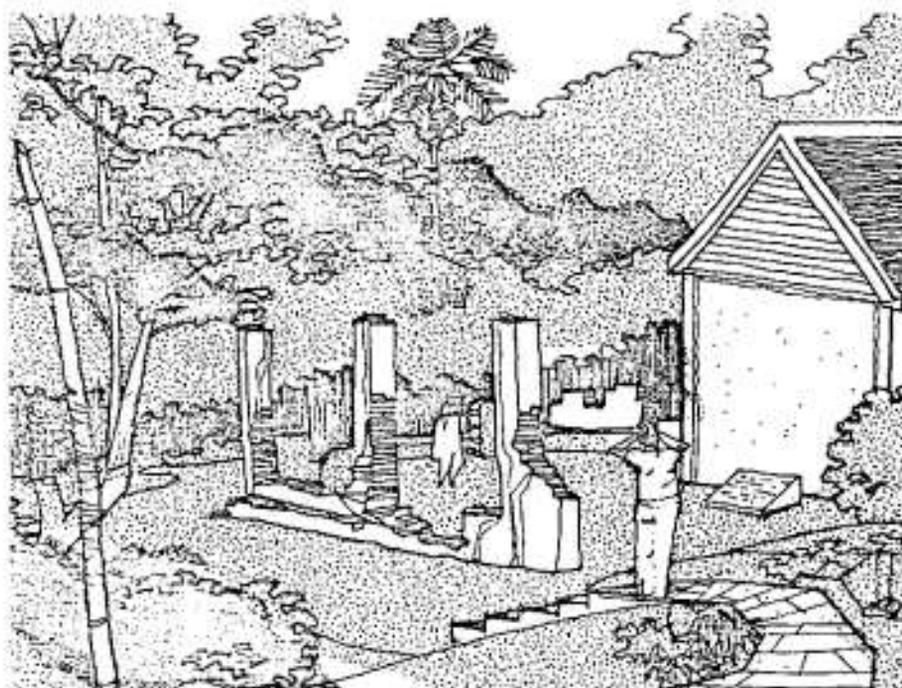
ภาพที่ ๒ แสดงการปรับปรุงพื้นที่บริเวณซากโบราณสถาน และเชื่อมต่อทางเท้าที่สามารถเดินเป็นวงรอบไปตามอาคารสำคัญ ๆ รวมทั้งถึงบริเวณซากโบราณสถานด้วย

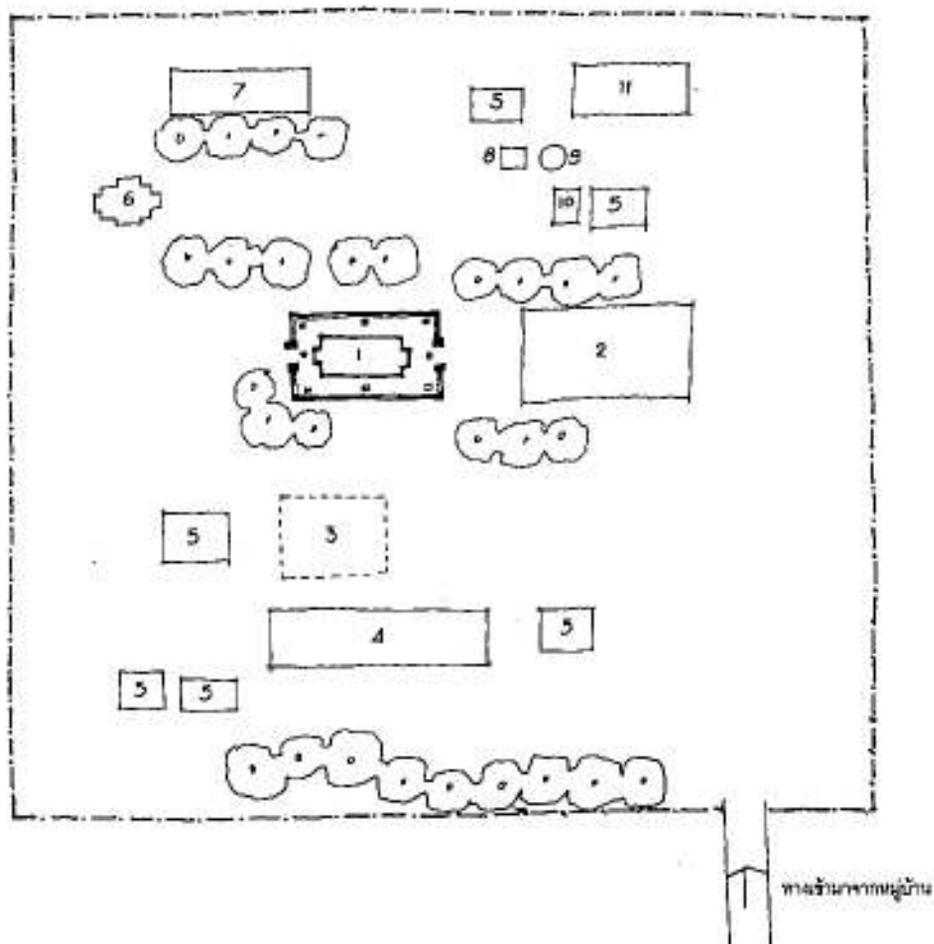
ภาพที่ 7 แผนที่วัดสุนทราวาส อ.ควนขนุน จ.พัทลุง ก่อนเสนอปรับปรุงผังบริเวณ

สัญลักษณ์	1. โถง 2. ศาลาการเปรียญ 3. สถานที่ก่อสร้างพิพิธภัณฑ์ 4. โรงครัว	8. ุฎี 4. ฼นุ 7. ศาลา 6. ด้งกับน้ำ	9. ระเบียง 10. ศาลา 11. สถานที่เลี้ยงสัตว์ก่อนวัดเขียน

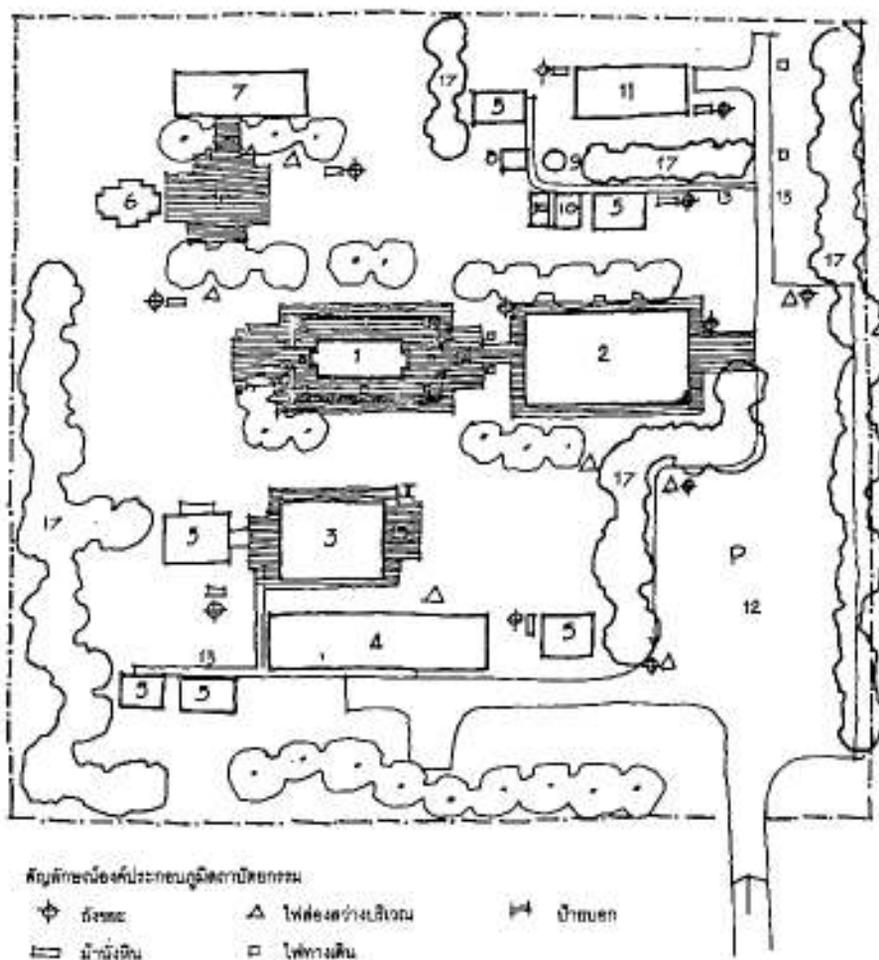
ภาพที่ ๒ แผนผังวัดสุนทรวาทิสถานธนบุรี จ.พัทลุง เมื่อปรับปรุงผังบริเวณแล้ว

สัญลักษณ์	1. โบสถ์	4. เมรุ	11. สถานที่เลี้ยงสัตว์	14. สวนหินซึ่งเชื่อมโบสถ์
	2. ศาลาการเปรียญ	7. ศาลา	คั่นบริเวณ	และศาลาการเปรียญ
	3. ศิขิระวิหาร	8. บึงเก็บน้ำ	12. ลานจอดรถ	15. ลานรอบพิธีกรรม
	4. โรงครัว	9. บ่อน้ำ	13. ทางเท้าต่อเนื่อง	16. สวนหินซึ่งหน้าเมรุ
	5. ปู๊	10. ลูชา	ไม่มีอาคาร	17. ประตูต้นไม้ที่เชื่อมเป็น
				ส่วนเดียว
โครงการ ศูนย์การศึกษาพัฒนาแหล่งท่องเที่ยวทางวัฒนธรรมการเกษตรประเพณี แผนที่ 2 : วัดในภาคใต้

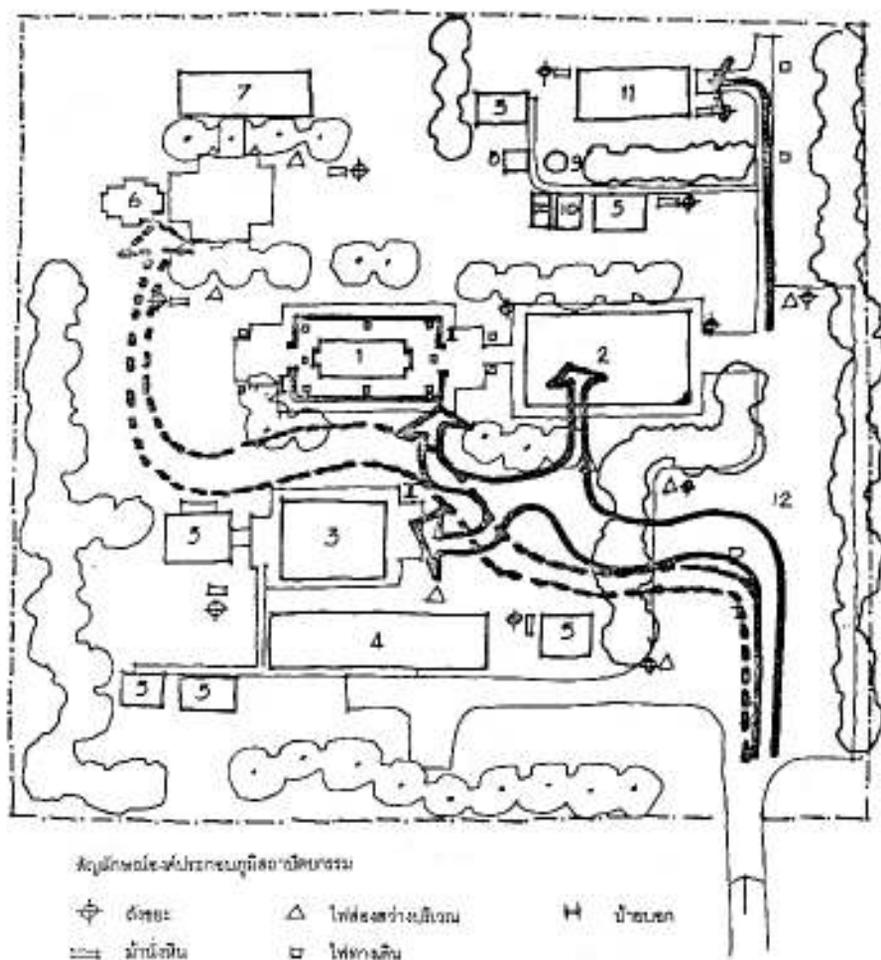
ภาพที่ ๒ แผนผังวัดสุนทรพาวาส อ.สวนขนุน จ.พิจิตร แสดงการเข้าถึงบริเวณสำคัญในบริเวณ

สัญลักษณ์	1. โถงใต้ 2. ศาลาการเปรียญ 3. พิพิธภัณฑ์ 4. โรงครัว 5. ภูมิ	6. เมรุ 7. ศาลา 8. ถังเก็บน้ำ 9. บ่อน้ำ 10. สุขา	11. สถานที่เลี้ยงสัตว์ ก่อนวันเวียน 12. สวนจตุรมุข
โครงการ ศูนย์การพัฒนามรดกท้องถิ่นชาวกาญจนบุรี โดยกรมศิลปากร ประจำปีงบประมาณ พ.ศ. ๒๕๖๓

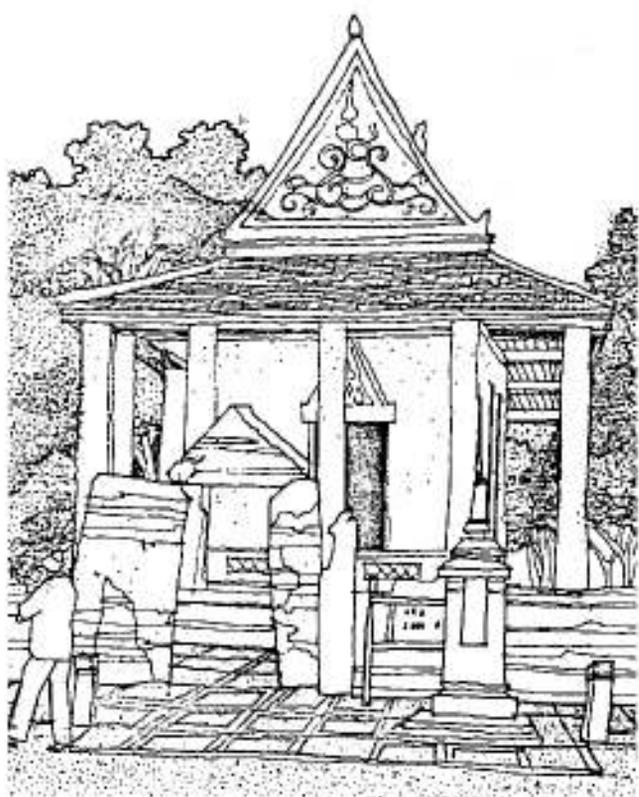
ภาพที่ 10

แสดงการปรับปรุงพื้นลานรอบโบสถ์
วัดสุนทรवासทั้งนอกและในกำแพง
แก้ว และเพิ่มไฟทางเท้าบริเวณทาง
เดินรอบนอกด้วย

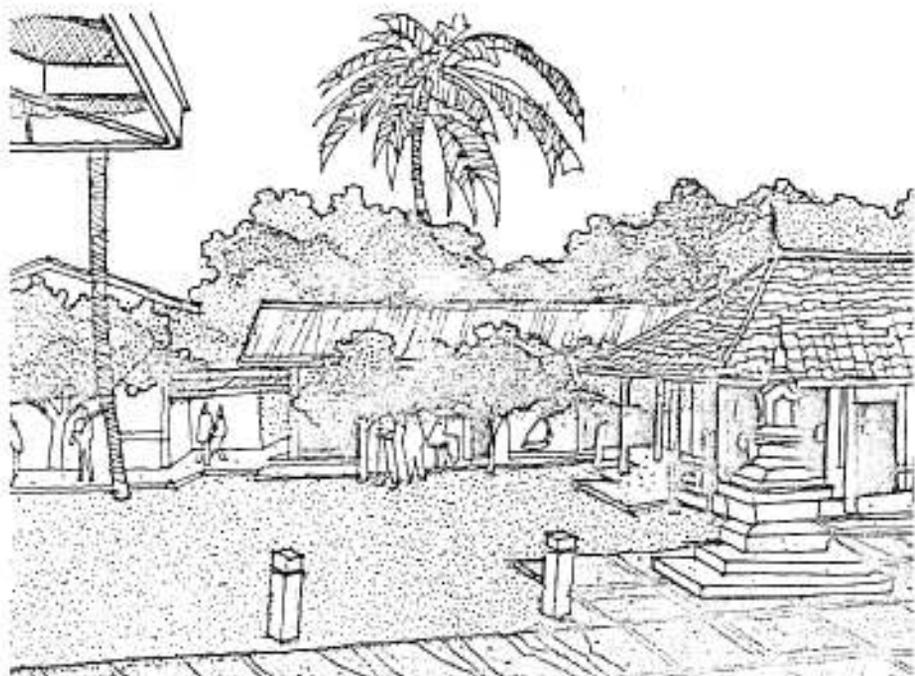
ภาพที่ ๓

แสดงพื้นที่บริเวณที่จะทำการก่อสร้างพิพิธภัณฑ์และความต่อเนื่องระหว่างอาคารต่าง ๆ ซึ่งเชื่อมต่อด้วยทางเท้าพื้นแข็ง การติดป้ายแสดงประวัติการสร้างพิพิธภัณฑ์ และติดตั้งไฟส่องทางเดิน

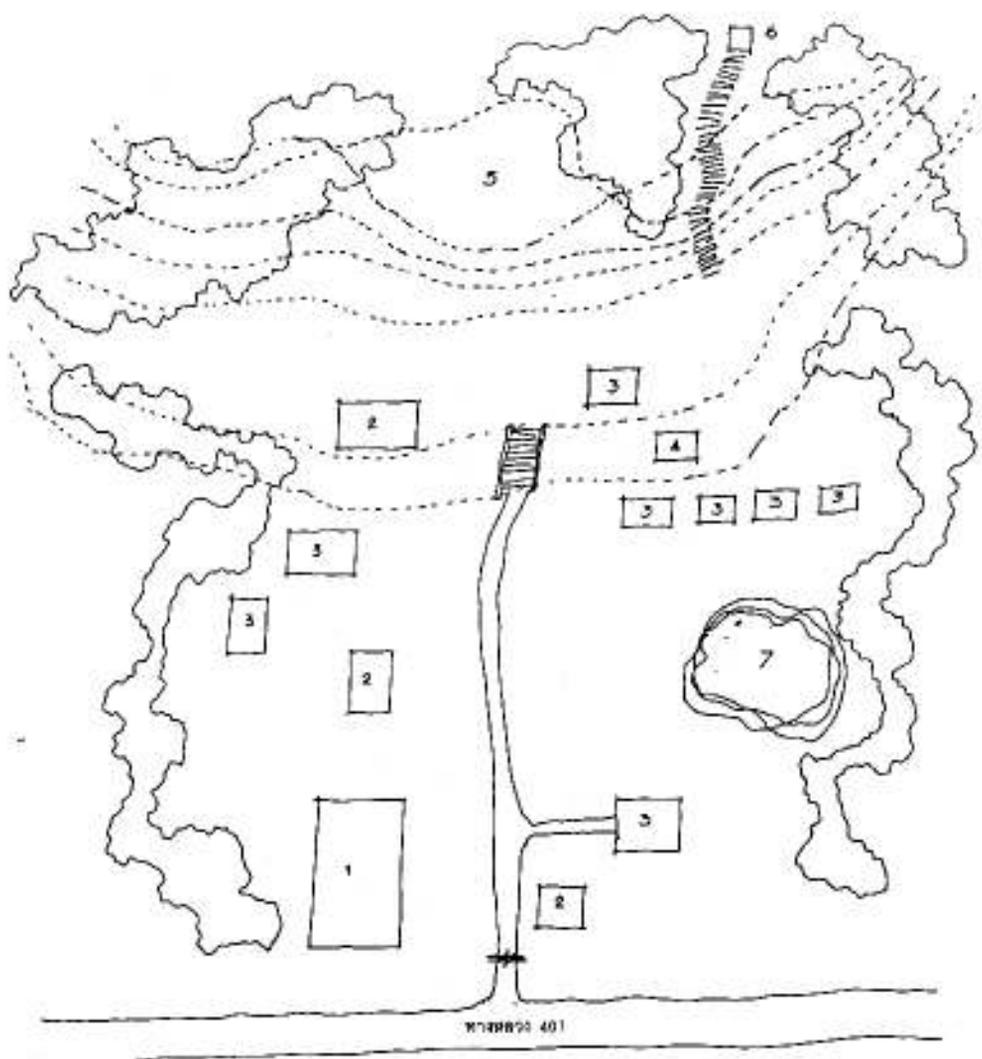
ภาพที่ 12 แผนผังวัดถ้ำคูหา อ.กาญจนดิษฐ์ จ.สุราษฎร์ธานี ก่อนการเสนอปรับปรุงผังบริเวณ

สัญลักษณ์	1. โบสถ์ 2. ศาลา 3. กุฏิ 4. สุรา	5. กำแพงเขตพุทธ 6. มณฑป 7. บ่อน้ำ

หมายเหตุ แผนผังแสดงเฉพาะกลุ่มที่มีสถาปัตยกรรม มีไปรษณีย์ตั้งบริเวณ

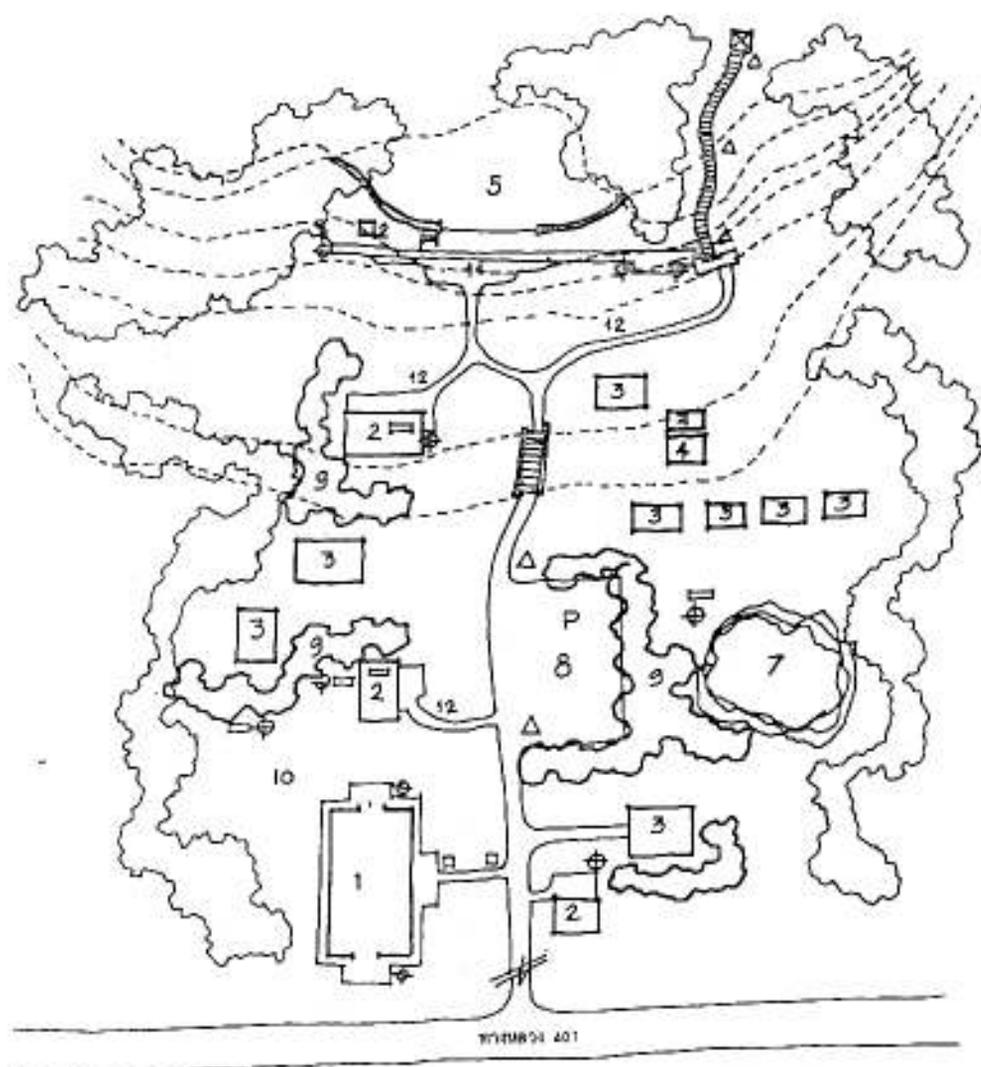
ภาพที่ ๑๓ แผนที่วัดถ้ำคูหา อ.กาญจนดิษฐ์ จ.สุราษฎร์ธานี แสดงการเข้าถึงบริเวณสำคัญ

สัญลักษณ์	1. โบสถ์ 2. ศาลา 3. ผนัง 4. ประตู 5. กำแพงพญาคูขี้หอม	6. พระวิหาร 7. บ่อน้ำ 8. ลานจอดรถ 9. ลานหน้าถ้ำ 10. พื้นที่ที่ขุดพบ	สัญลักษณ์องค์ประกอบสถาปัตยกรรม กำแพงหิน ประตู บ่อน้ำ พื้นสูงระหว่างบริเวณ โฟทางเดิน บึง
โครงการ คู่มือการพัฒนาแหล่งท่องเที่ยวทางด้านการเกษตรและประมงพื้นที่ 4 : 5 ปีภาคใต้

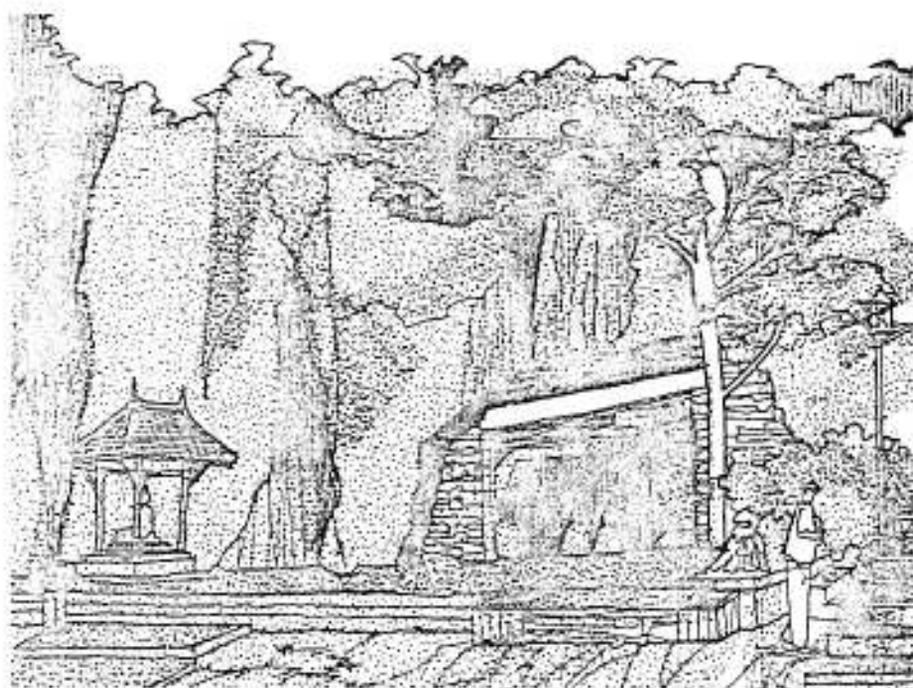
ภาพที่ ๒๖

แสดงการปรับปรุงบริเวณพื้นที่หน้าถ้ำของวัดถ้ำคูหา จัดทางเดินที่สะดวกไปยังบริเวณถ้ำเพื่อสักการะบูชาพระ

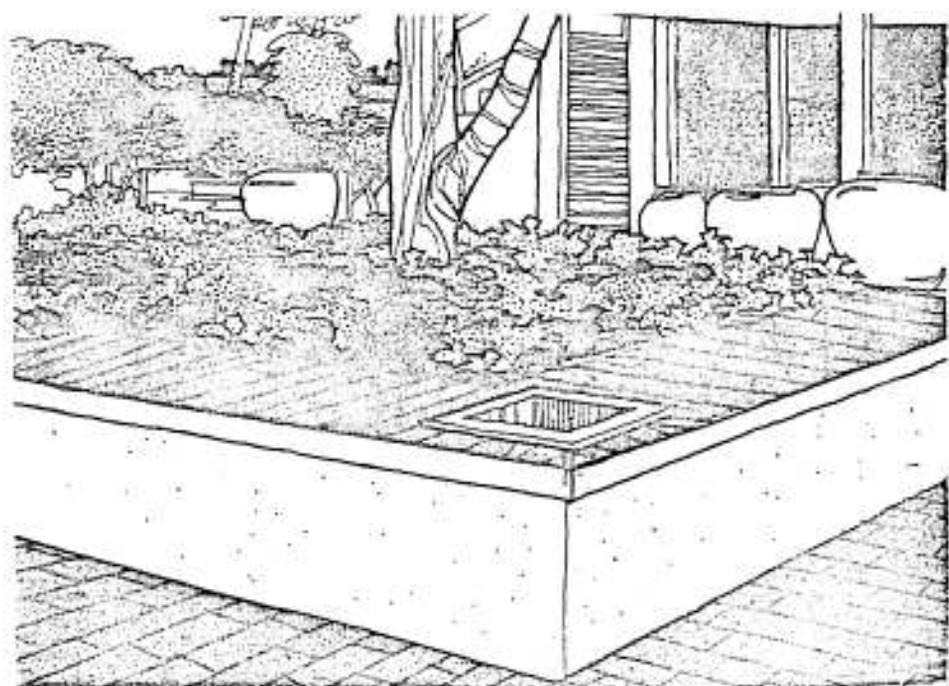
ภาพที่ ๑๘

แสดงตัวอย่างที่นึ่งรอบต้นไม้ซึ่งปรับปรุงจากเดิมโดยการปลูกต้นไม้คลุมดินรอบต้นไม้ และติดตั้ง
ถึงระยะในส่วนของที่นึ่งให้ฝังอยู่ระดับเดียวกัน ดังภายในใช้ตะแกรงเหล็กถอดได้

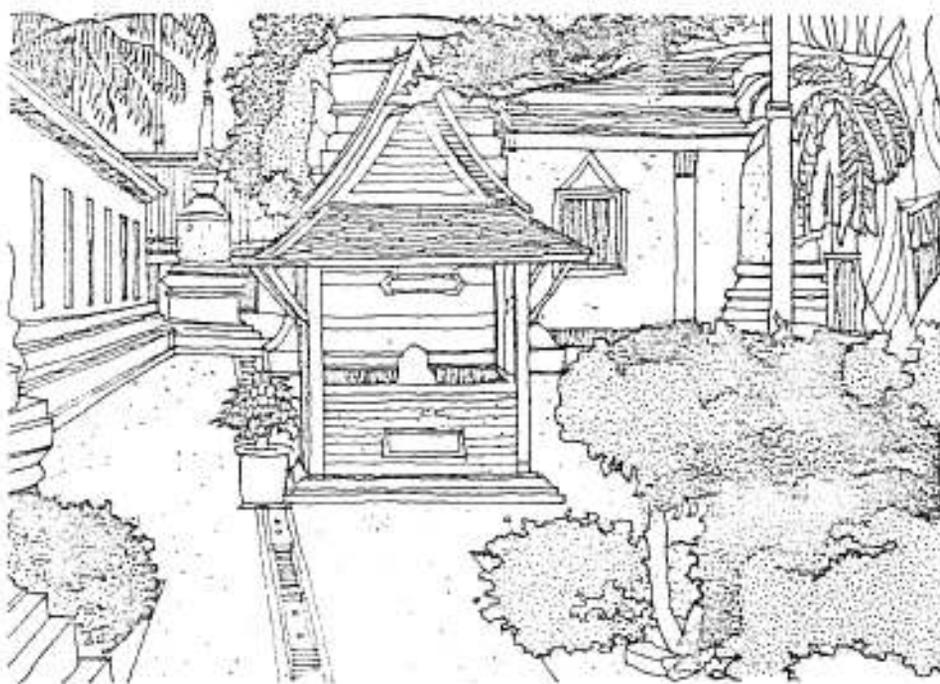
ภาพที่ 17

แสดงรูปแบบของร้านค้าดอกไม้ญี่ปุ่นในวัดและการปรับปรุงพื้นลานให้มีทางระบายน้ำเพื่อมิให้ความชื้นเข้าสู่ผนังอาคาร

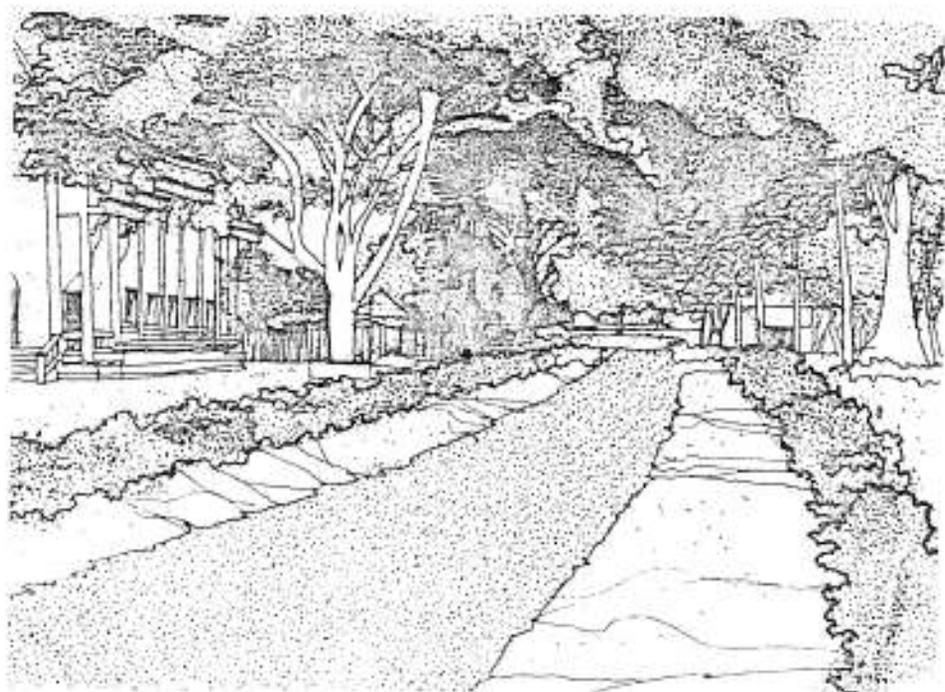
ภาพที่ 18

แสดงการปรับปรุงพื้นที่ถนนและขอบถนนโดยการเว้นระยะปลูกไม้พุ่มเป็นแนว
