คู่มือการพัฒนาทางด้านกายภาพของ วัดพระศรีรัตนมหาธาตุวรมหาวิหาร จังหวัดพิษณุโลก

บทความนี้เป็นรายงานย่อยคู่มือการพัฒนาทางด้านกายภาพของวัดพระศรีรัตนมหาธาตุวรมหาวิหาร จังหวัดพิษณุโลก เสนอต่อการท่องเที่ยวแห่งประเทศไทย

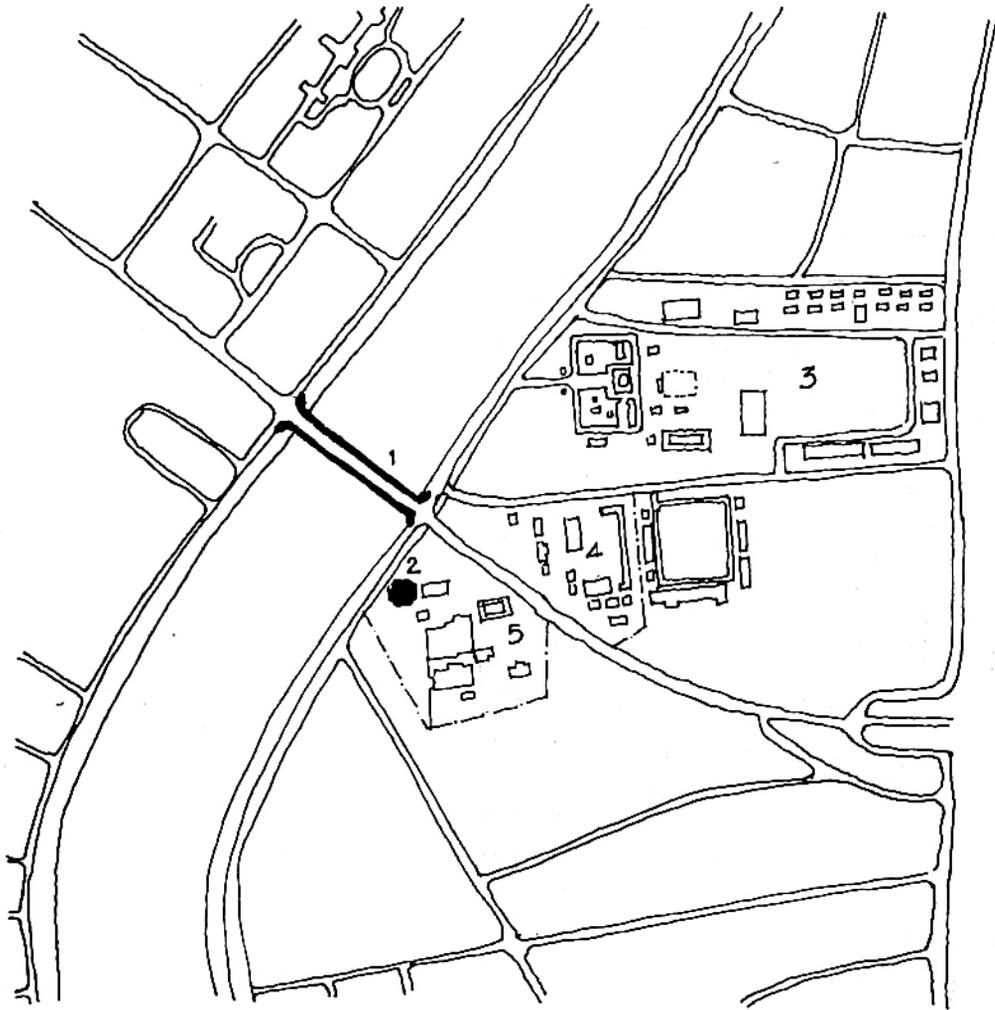
แผนที่ ๒ แสดงที่หมายเด่นของพื้นที่โครงการและบริเวณข้างเคียงและวัดในพื้นที่โครงการ

| 1. สะพานข้ามแม่น้ำน่าน | 3. วัดพระศรีรัตนมหาธาตุวรมหาวิหาร |

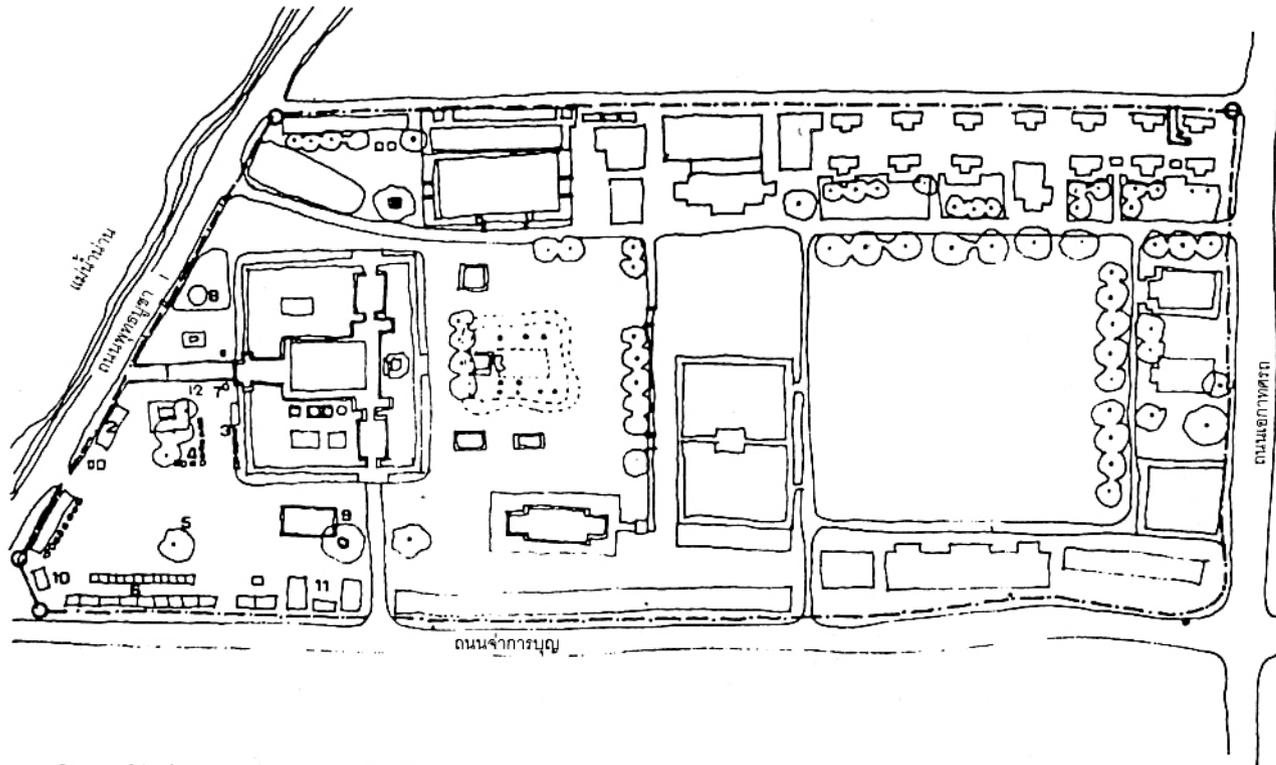
แผนที่ ๓ แสดงกิจกรรมที่เกี่ยวข้องกับนักท่องเที่ยวในวัดพระศรีรัตนมหาธาตุ จังหวัดพิษณุโลก

| 1. บริเวณลานโล่งหน้าวิหาร | 4. บริเวณร้านค้าปลีกกบินทร์บุรี | 7. บริเวณหน้าพระวิหาร | 10. บริเวณโรงละครรำชาติ |

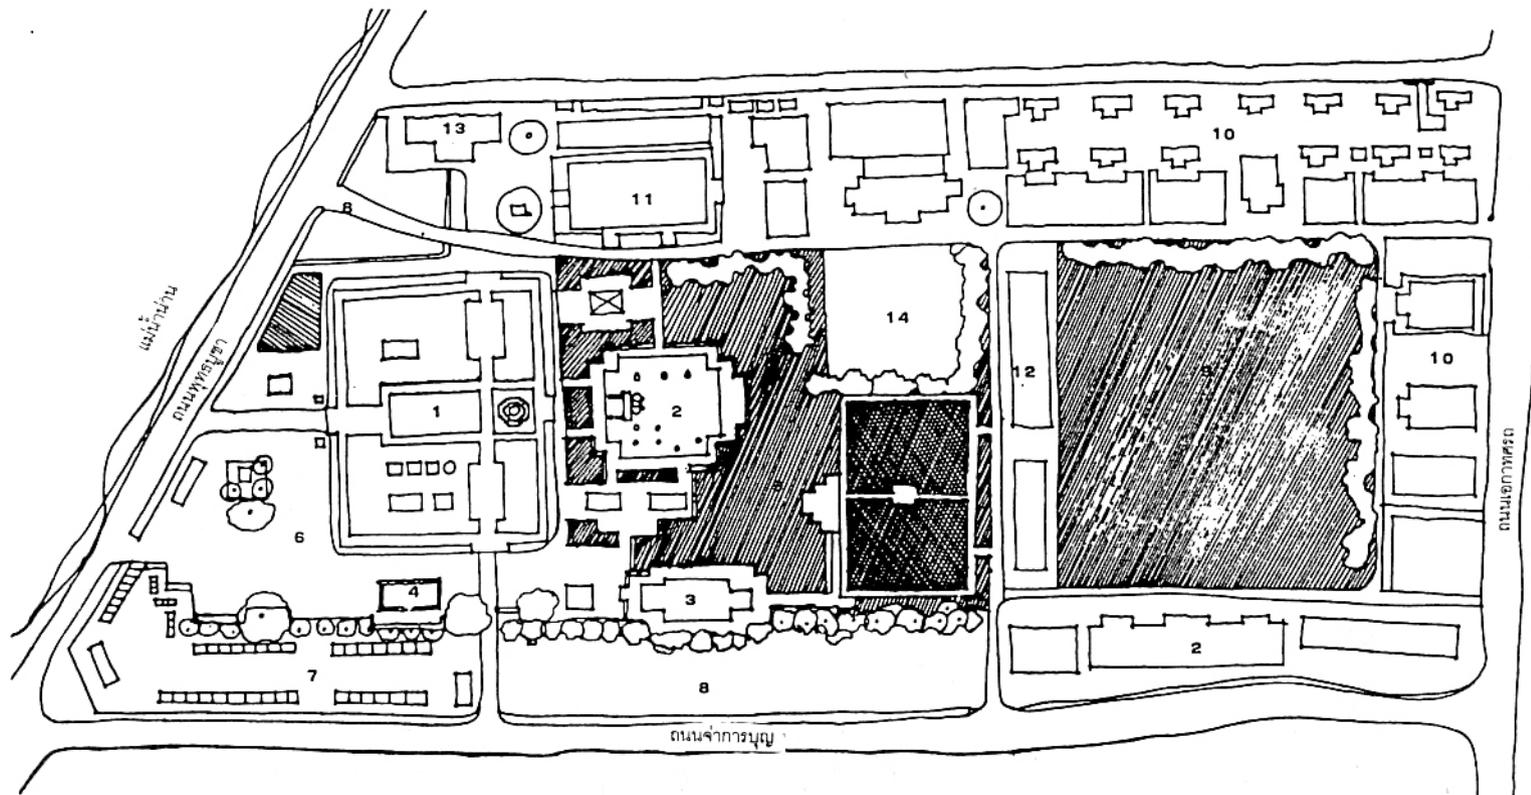
แผนที่ 4 แสดงการจัดระเบียบการใช้ที่ดินของวัดพระศรีรัตนมหาธาตุวรมหาวิหาร ทางเลือกที่ 1

| 1. กลุ่มอาคารของวิหารพระพุทธชินราช | 4. วิหารแกลบ | 7. บริเวณร้านค้า | 10. กลุ่มสังฆาวาส | 13. พิพิธภัณฑ |

ก. ในกรณีที่โรงเรียนพุทธชินราชพิทยายังไม่สามารถย้ายออกจากผังบริเวณของวัดพระศรีรัตนมหาธาตุวรมหาวิหาร ได้

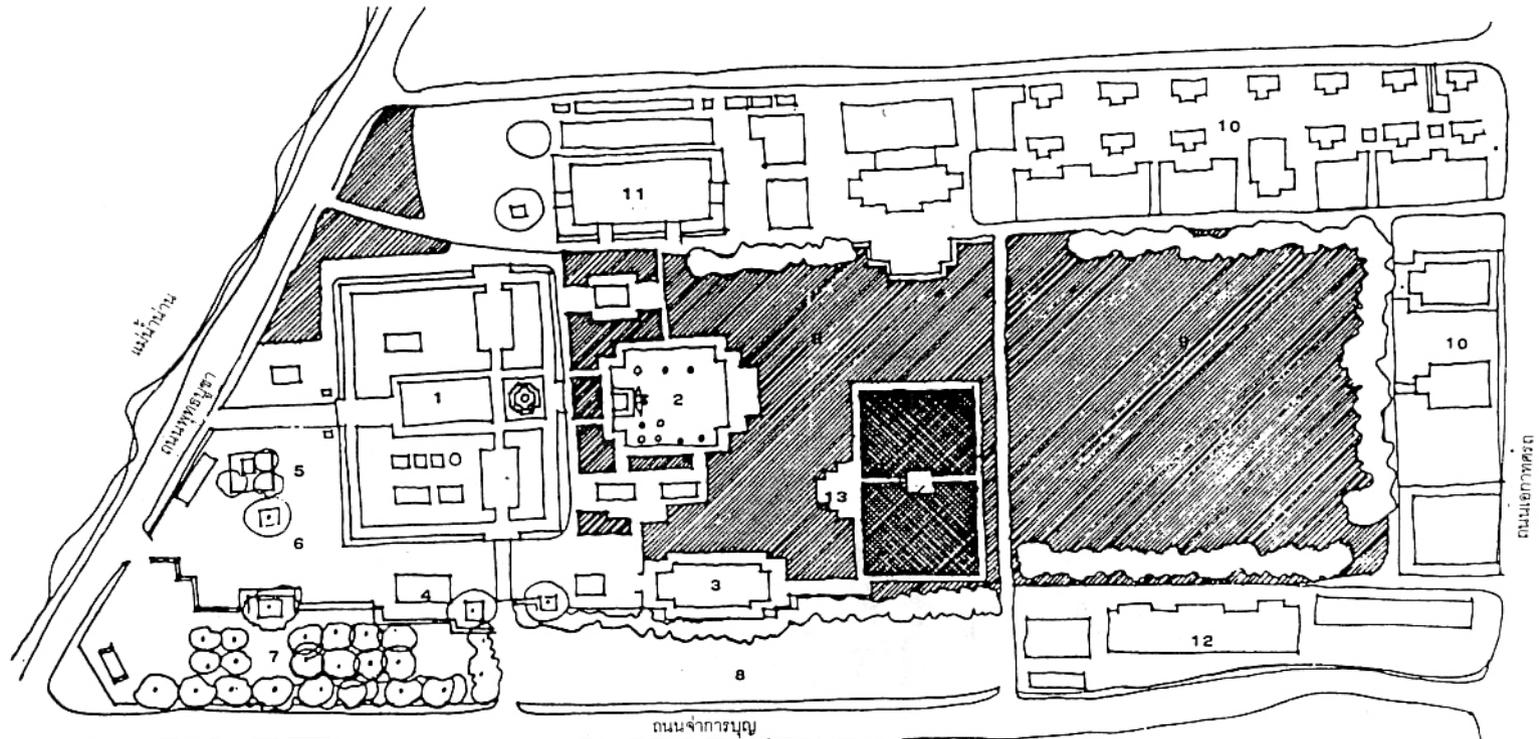
แผนที่ 5 แสดงการจัดระเบียบการใช้ที่ดินของวัดพระศรีรัตนมหาธาตุวรมหาวิหาร ทางเลือกที่ 2

| 1. กลุ่มอาคารของวิหารพระพุทธชินราช | 4. วิหารแกลบ | 7. ลานพักผ่อน | 10. กลุ่มสิ่งฆราวาส | 13. บริเวณของสระน้ำและศาลา |

ข. ในกรณีที่โรงเรียนพุทธชินราชพิทยาย้ายออกจากผังบริเวณของวัดพระศรีรัตนมหาธาตุวรมหาวิหาร ไปยังที่ตั้งแหล่งใหม่ได้

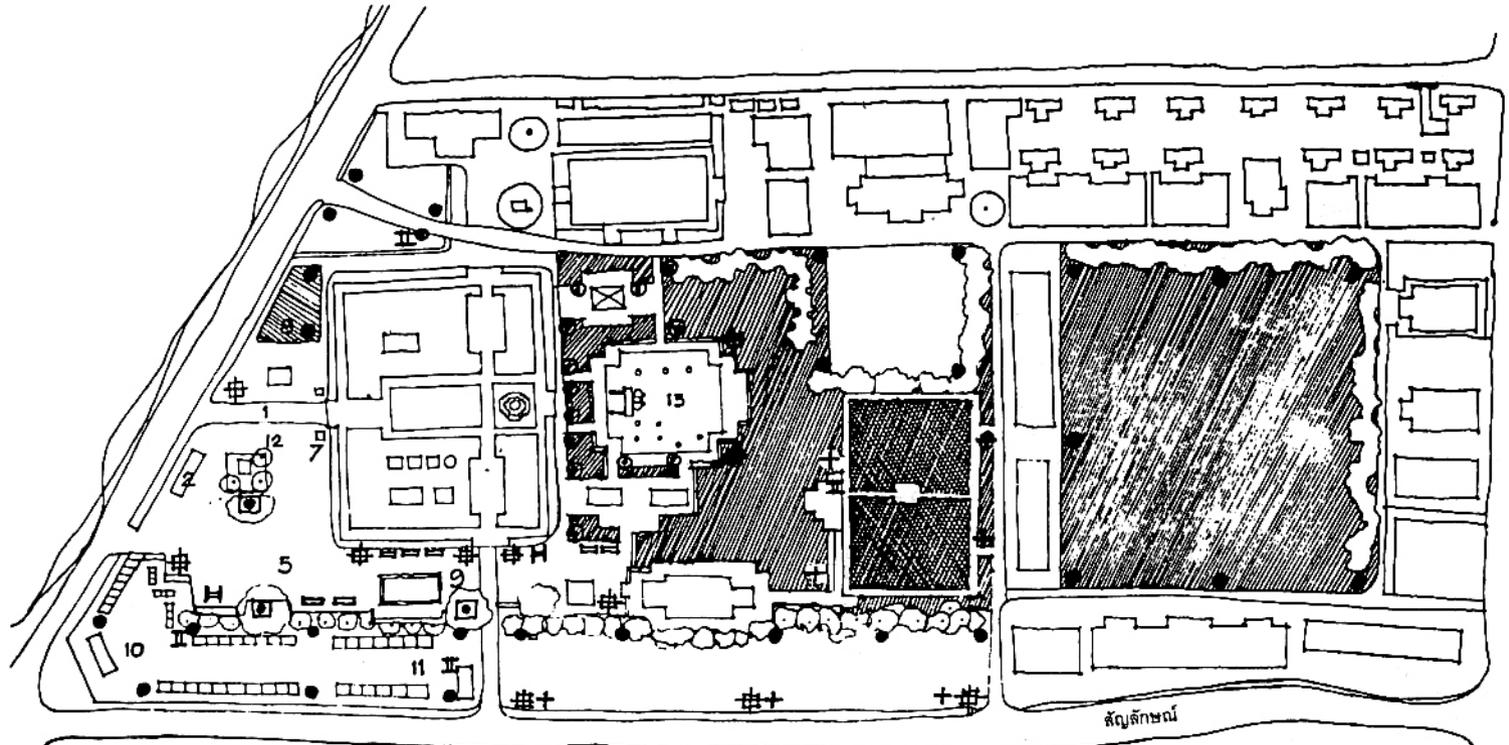
แผนที่ ๘ แสดงการจัดวางองค์ประกอบภูมิสถาปัตยกรรม

| 1. บริเวณลานโถงหน้าวิหาร | 4. บริเวณร้านค้าปลีกกินแบ่งรัฐบาล | 7. บริเวณหน้าพระวิหาร | 10. บริเวณโรงละครรำ |
