# การศึกษาเพื่ออนุรักษ์และพัฒนา

## แหล่งท่องเที่ยวทางด้านกายภาพประเภทวัด : วัดในภาคอีสาน

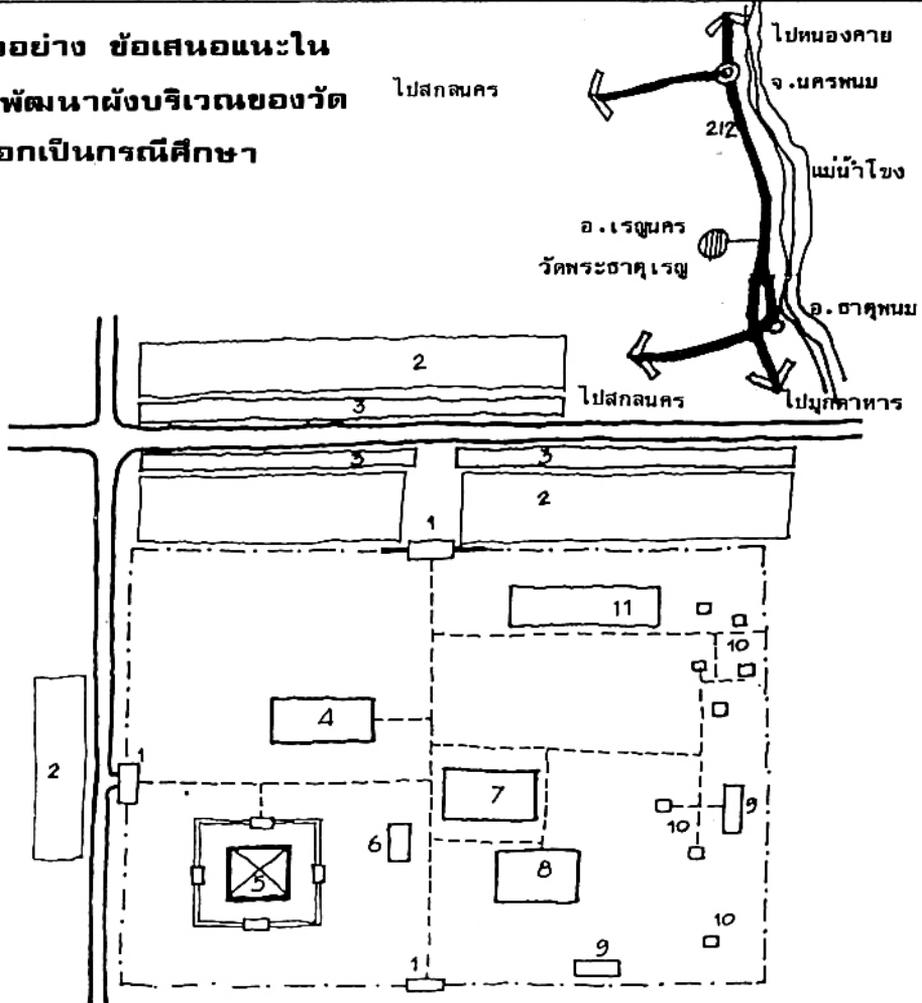
**แผนผังที่ ๑**

แสดงการใช้ที่ดินบริเวณพระธาตุเรณู อ.เรณูนคร จ.นครพนม

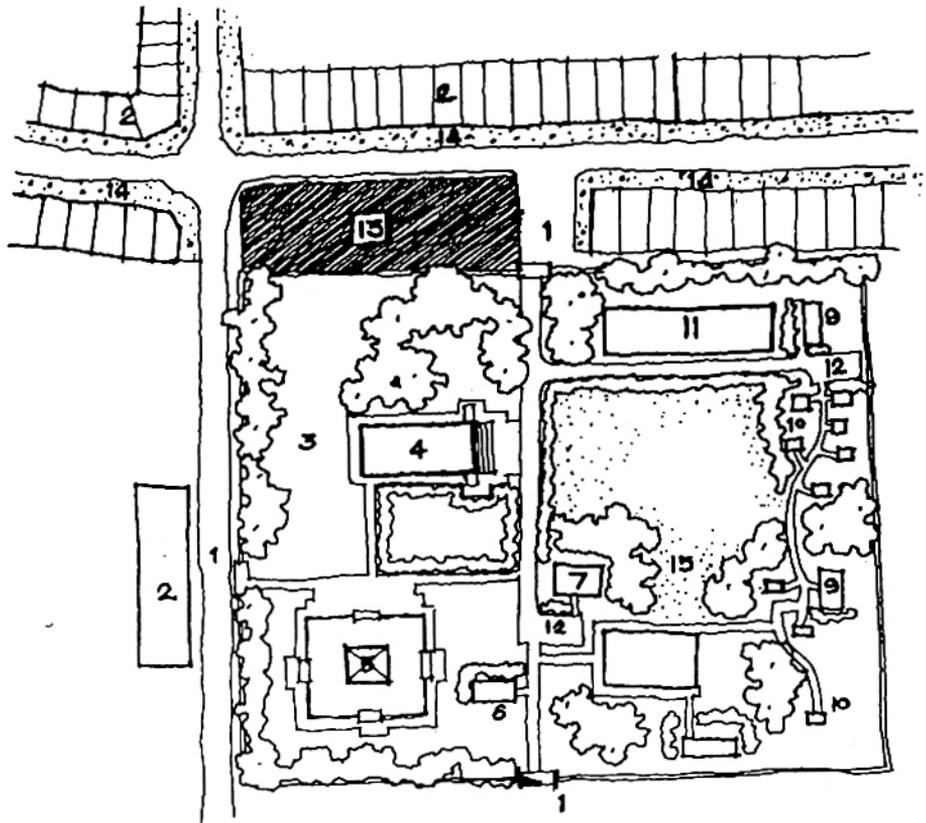
แผนผังที่ 7

แสดงการพัฒนาผังบริเวณ วัดพระธาตุเรณู อำเภอเรณูนคร จังหวัดนครพนม

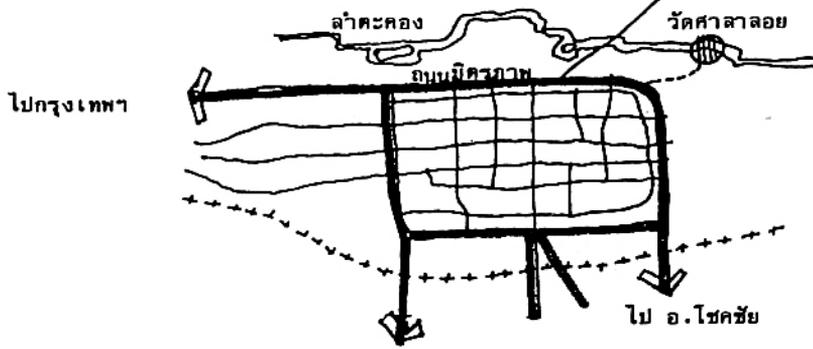
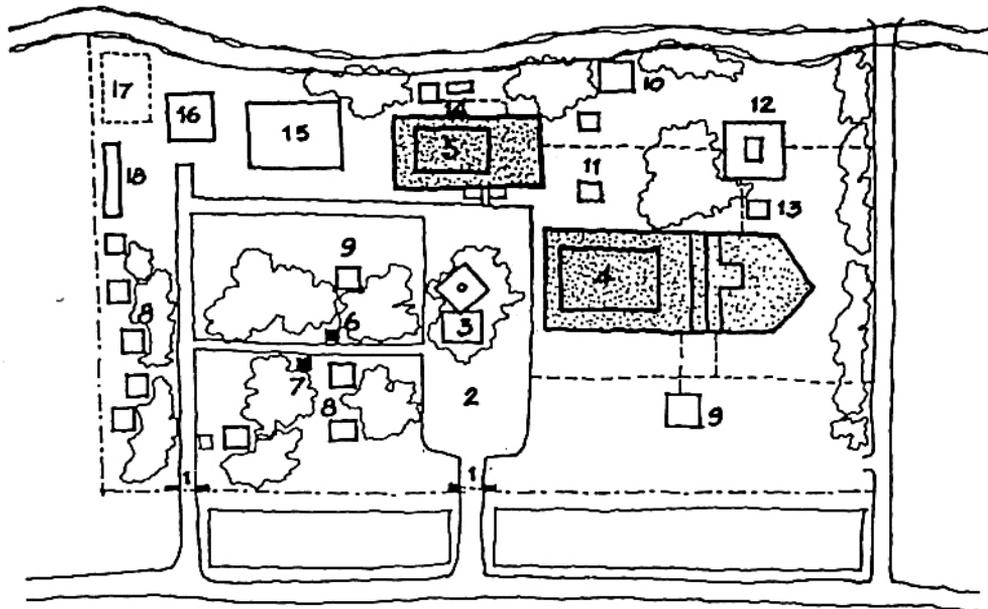
**แผนผังที่ ๒**

แสดงการใช้ที่ดินบริเวณวัดศาลาลอย อ.เมือง จ.นครราชสีมา

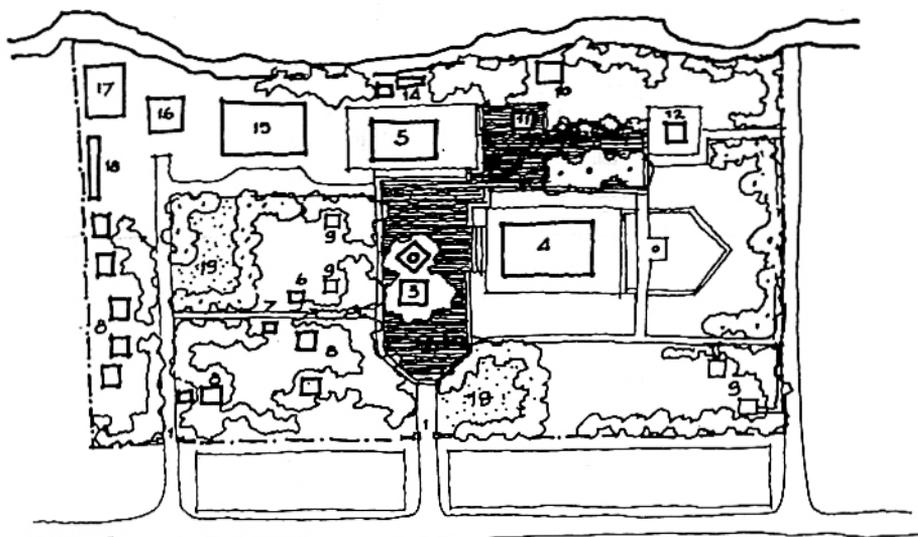
แผนผังที่ ๒

แสดงการพัฒนาผังบริเวณของวัดศาลาลอย อำเภอเมือง จังหวัดนครราชสีมา

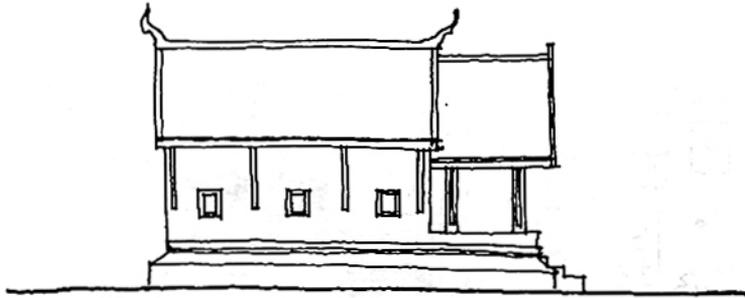
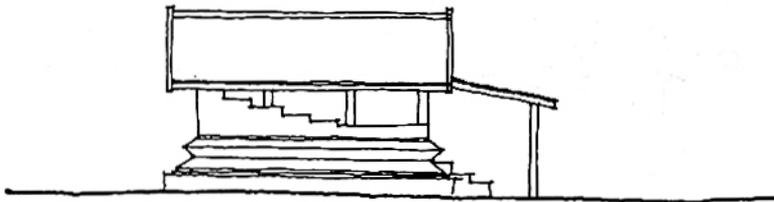
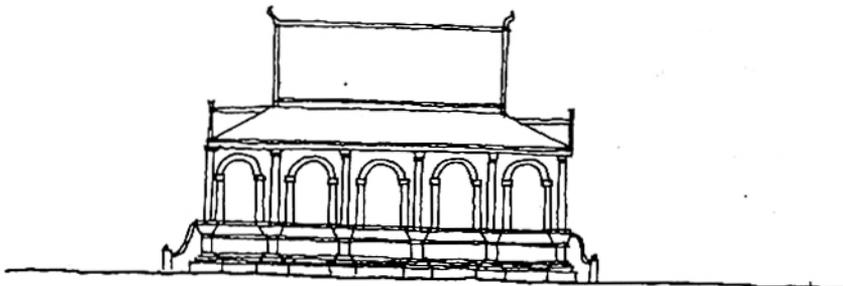
สิมก่อผนัง

สิมโถง

สิมแบบยสม

ภาพที่ ๑ แสดงลักษณะเปรียบเทียบของสิมก่อผนัง สิมโถง และสิมแบบยสมของอีสาน

ลักษณะทางกายภาพของسيمทั้ง 3 ประเภทแสดงตัวอย่างดังภาพที่ 1 ซึ่งจะเห็นได้ว่าเป็นลักษณะเฉพาะที่ไม่เหมือนกับโบสถ์ของภาคใด ๆ ซึ่งสมควรจะอนุรักษ์ไว้ให้คงอยู่ ในการเสนอแนะคุณลักษณะดังกล่าวของسيمพื้นบ้านมิได้มุ่งหวังว่าจะใช้รูปแบบมาประยุกต์ใช้กับอาคารอื่นๆ แต่เป็นรูปแบบที่เห็นสมควรอนุรักษ์ไว้ให้เป็นลักษณะเฉพาะของพื้นบ้านอีสาน ดังเช่นที่วัดแจ้ง อ. เมือง จังหวัดอุบลราชธานี ได้ดำเนินการอนุรักษ์ไว้เพื่อเป็นสมบัติอันมีคุณค่าแก่ชาวอีสานสืบไป หากไม่เล็งเห็นคุณค่าسيمพื้นบ้านที่มีรูปทรงงดงามจะถูกรื้อลงสร้างโบสถ์ใหม่เช่นเดียวกับسيمโถงวัดโพธิ์ชัยเสมาราม ตำบลฟ้าแดดสูงยาง อ. เมือง จังหวัดกาฬสินธุ์ ซึ่งถูกรื้อลงสร้างโบสถ์ใหม่เป็นที่น่าเสียดายยิ่ง

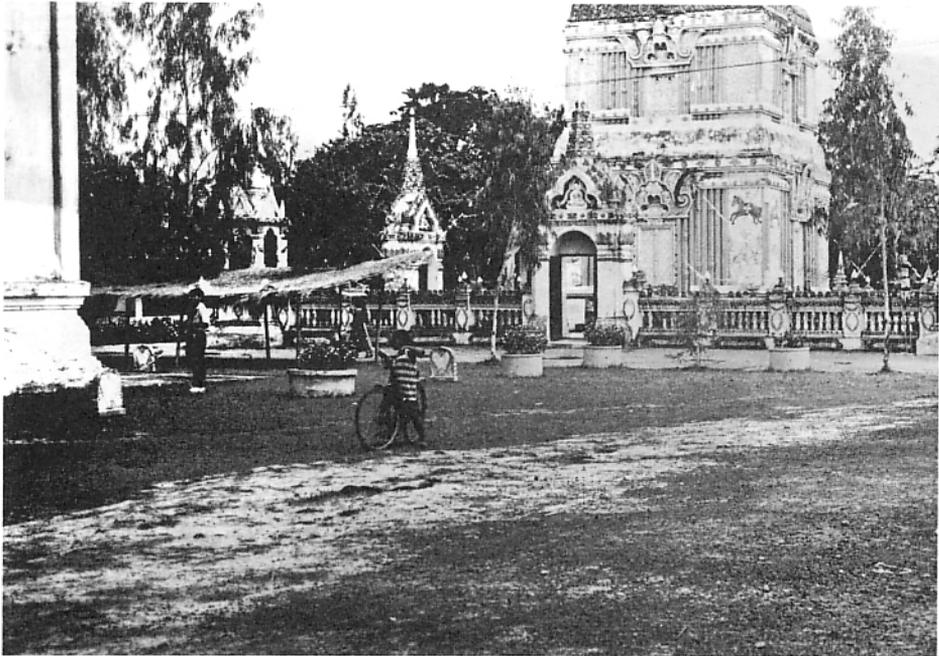
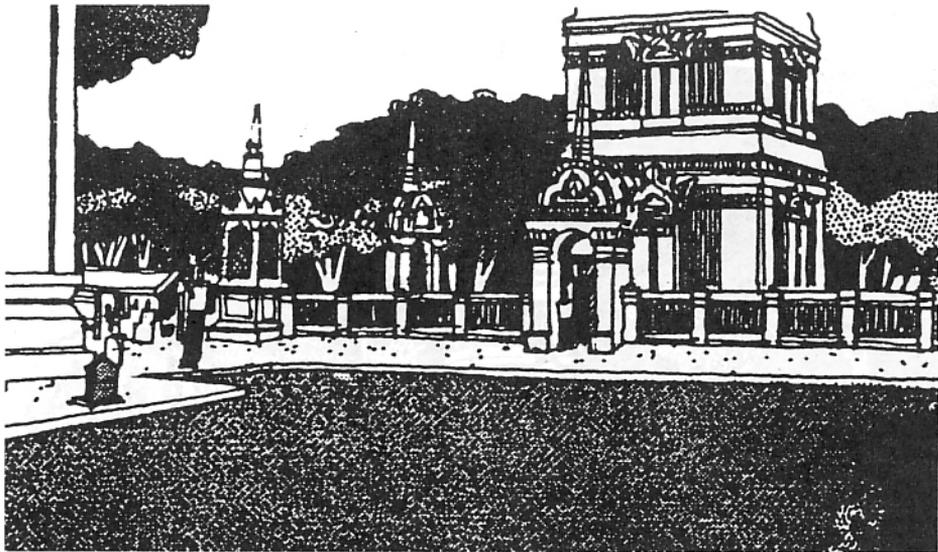
ภาพที่ ๕

แสดงการปรับปรุงทางเท้าซึ่งเป็นทางสัญจรต่อเนื่องในการพัฒนาผังบริเวณวัดพระธาตุเรณู อำเภอเรณูนคร จังหวัดนครพนม

– ปรับพื้นที่ของเส้นทางสัญจรทางเท้าให้เป็นวงรอบและความสัมพันธ์ต่อเนื่องกันได้ตลอดพื้นที่

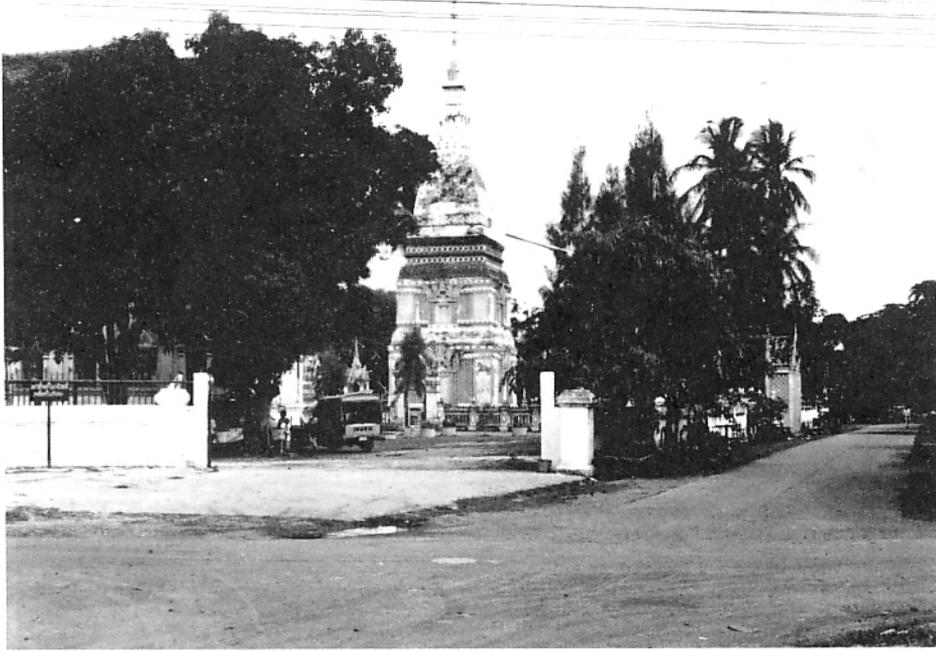
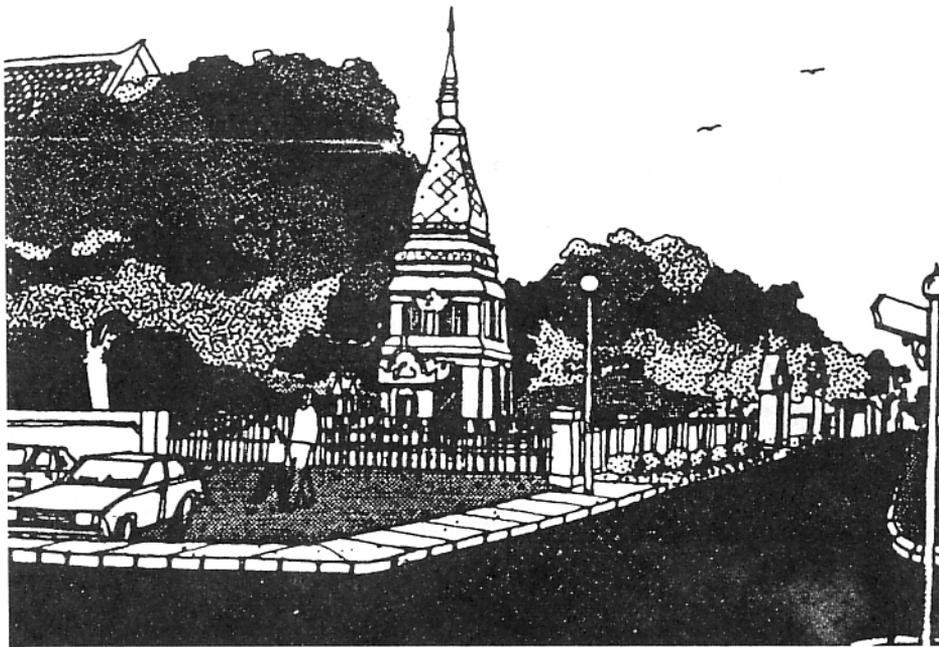
ภาพที่ 3

แสดงการปรับปรุงพื้นที่จอดรถนักท่องเที่ยวและพื้นที่รอบนอกวัดพระธาตุเรณู จังหวัดนครพนม

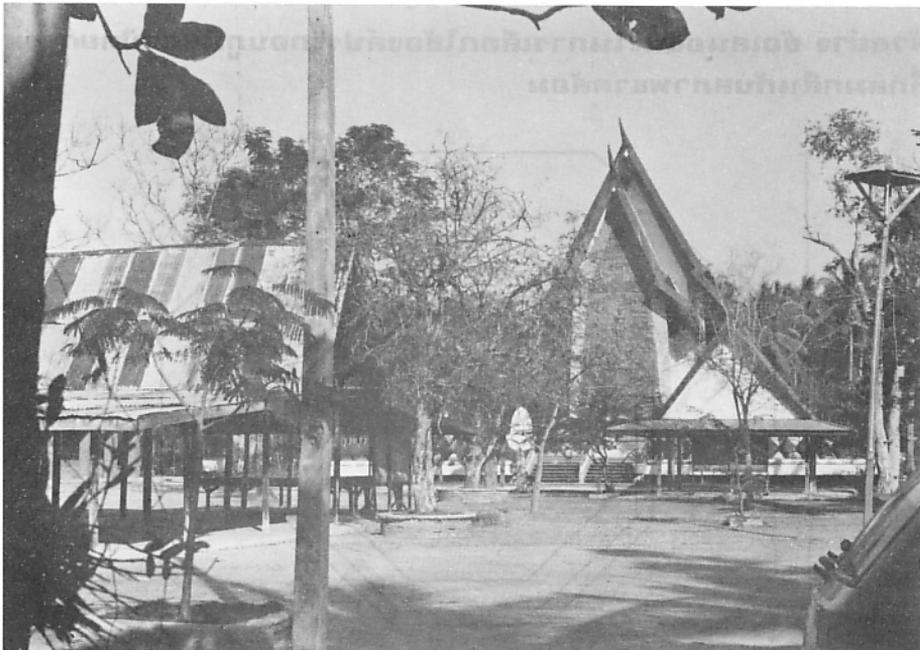
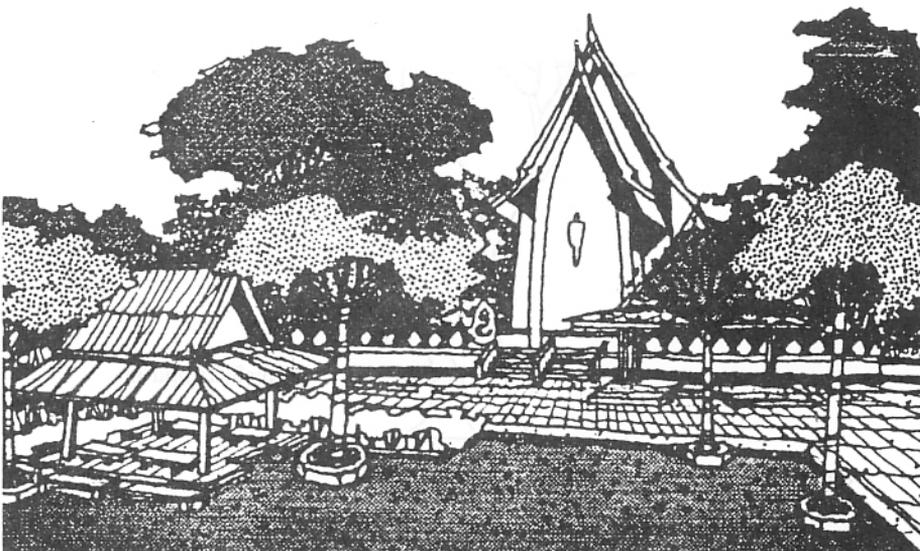
#### ภาพที่ 4

แสดงการปรับปรุงพื้นผิวลานและเพิ่มเติมลานเชื่อมต่อระหว่างอาคารหลักในการพัฒนาผังบริเวณ  
วัดศาลาลอย

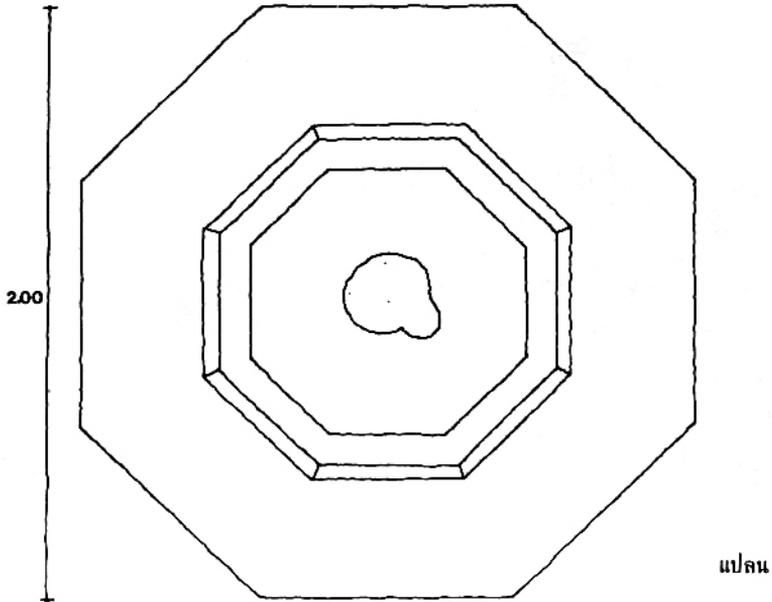
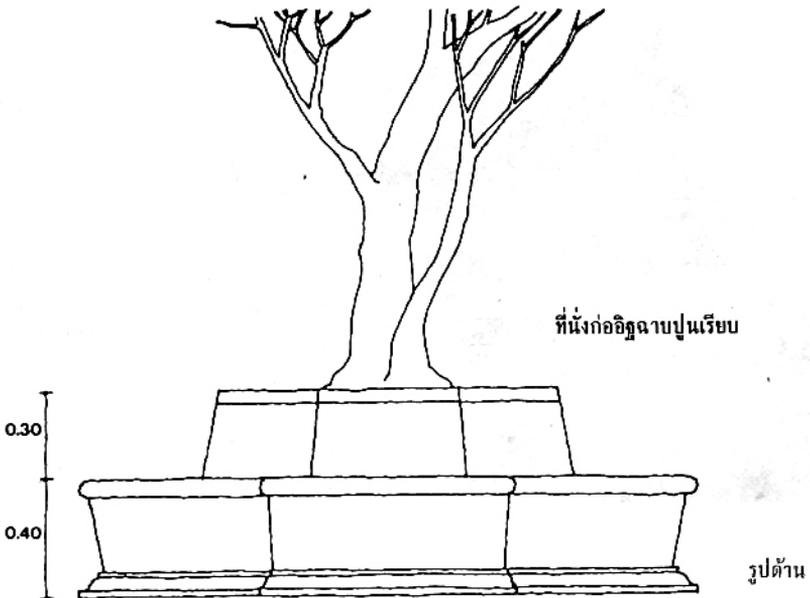
ภาพที่ ๖ รูปแบบที่นั่งรอบต้นไม้ใหญ่ที่ให้ร่มเงา

– เพิ่มเติมองค์ประกอบภูมิสถาปัตยกรรมตามกิจกรรมให้เหมาะสม เช่น ม้านั่งพักผ่อนทั้งเดี่ยวและเป็นกลุ่ม ถังขยะ หองน้ำ – ส้วม เป็นต้น (ภาพที่ 5–9)

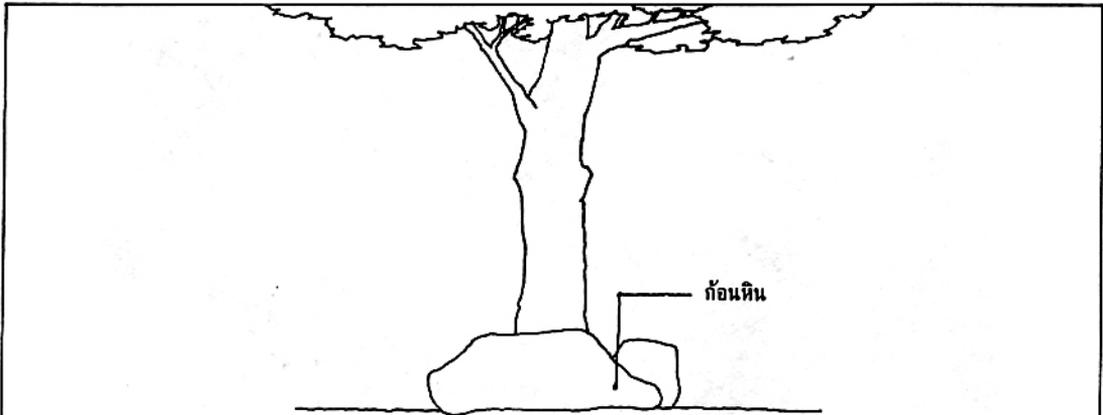
ภาพที่ ๖ รูปแบบที่นั่งใต้ต้นไม้ซึ่งใช้หินธรรมชาติ

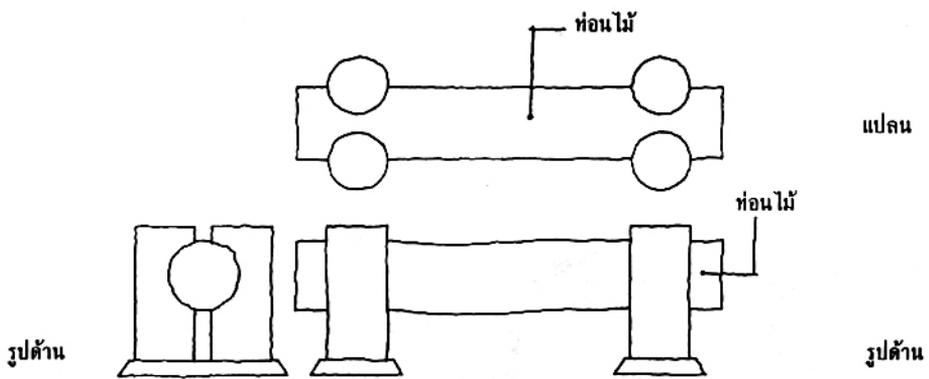
ภาพที่ 7 รูปแบบม้านั่งซึ่งใช้วัสดุไม้ธรรมชาติ

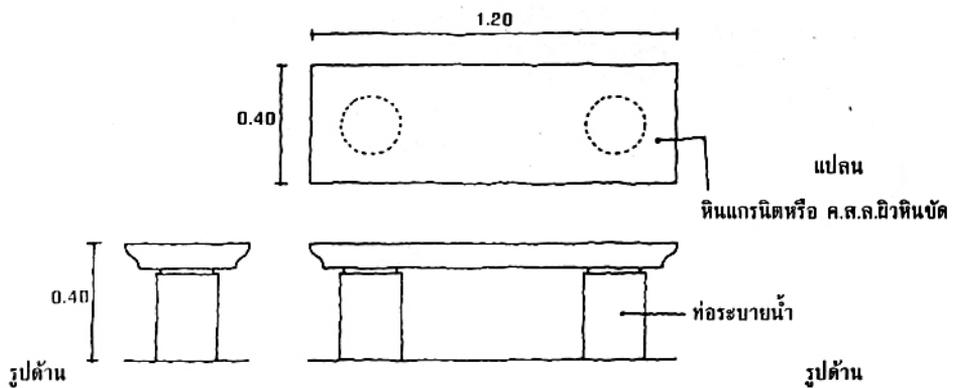
ภาพที่ ๘ รูปแบบม้านั่งหิน

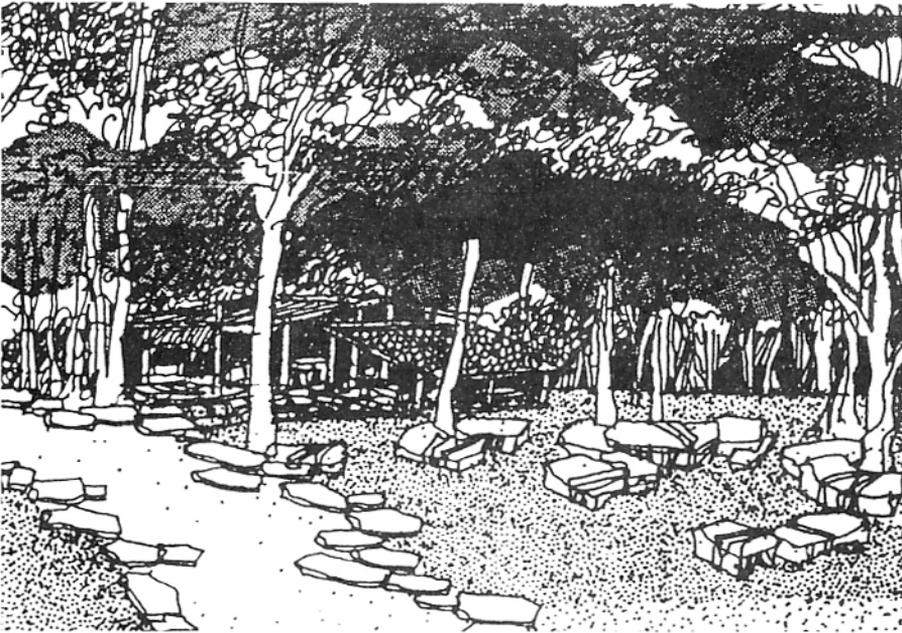
**ภาพที่ ๑**

แสดงการจัดแต่งขอบทางเท้าเฉพาะที่มีปริมาณการใช้งานมากด้วยวัสดุธรรมชาติ เพื่อให้ใช้งาน  
ได้ตลอดเวลา
