# การศึกษาเพื่ออนุรักษ์อาคารพักอาศัย และสภาพแวดล้อมริมคลองบางกอกน้อย

อรศิริ ปาณินท์  
อินทิรา ขมมาก  
มาลินี ศรีสุวรรณ  
เด่น วาสักศิริ

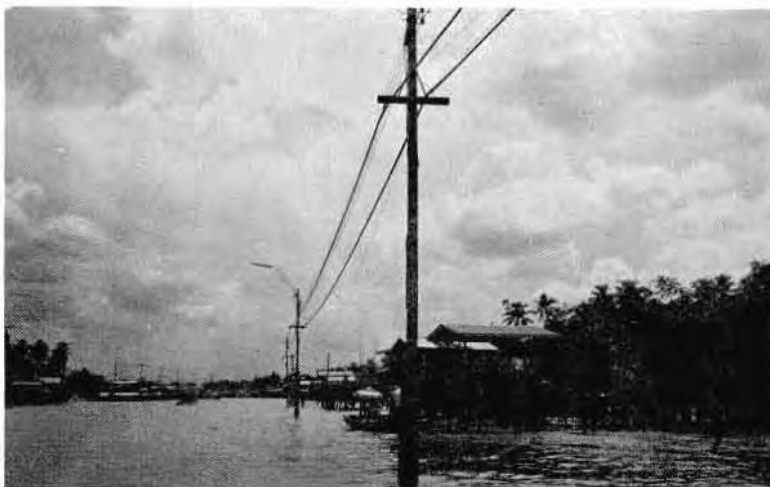
รูปที่ 3  
แนวเสาไฟฟ้าตลอดคลอง

— การติดตั้งสาธารณูปโภค เช่น เสไฟฟ้าและโทรศัพท์ ซึ่งติดตั้งตามแนวเขตที่ดินของทางราชการ มีปัญหาเกี่ยวพันกับความกว้างของคลองบริเวณที่ตลิ่งพังมาก เพราะทำให้ดูเสมือนเสไฟฟ้าอยู่กลางคลองในบางช่วง ทำให้เกิดปัญหาไฟฟ้าแสงสว่างซึ่งติดมากับเสไฟฟ้าให้บริการไม่เต็มที่ เพราะช่วงของการรับบริการกว้างเกินกำลังไฟ

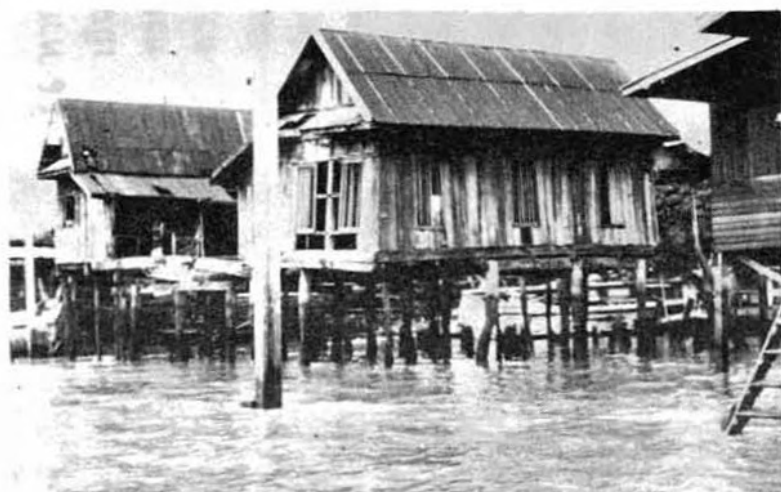
รูปที่ 10  
อาคารพื้นบ้านซึ่งทรุด  
โทรม

... อาคารพื้นบ้านซึ่งปลูกตามรูปแบบที่ถ่ายทอดกันมา ไม่มีการออกแบบพิเศษ อาคารประเภทนี้จะเป็นอาคารขนาดเล็กซึ่งปลูกอยู่กันอย่างแออัด มีมาตรฐานด้านการสาธารณสุขไม่ดีนัก การระบายอากาศเป็นไปได้ยาก เพราะอาคารค่อนข้างแออัด แต่การอยู่ติดบริเวณคลองซึ่งโล่งสามารถช่วยลดความร้อนในอาคารได้บ้าง อาคารประเภทนี้บางหลังจะทรุดโทรมมาก (รูปที่ 10) เนื่องจากเป็นอาคารที่สร้างในน้ำ ไม่มีวัสดุที่เคลื่อน ซึ่งซัดเข้าหาอาคารตลอดเวลาที่เรือวิ่งผ่าน

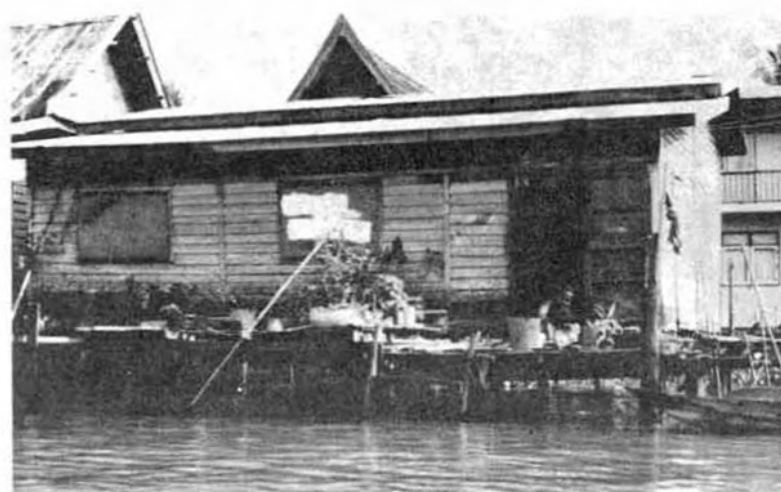
รูปที่ 11  
อาคารพักอาศัยพื้นบ้าน  
ทั่วไป

รูปที่ 12  
การใช้ชานเอนกประสงค์  
ของอาคารพักอาศัยริม  
คลอง

... อาคารพื้นบ้าน ซึ่งมีมาตรฐานสูงกว่าประเภทแรก เป็นอาคารที่เริ่มมีสภาพความเป็นส่วนตัวมากขึ้น มีชานเอนกประสงค์ของตนเอง (รูปที่ 11-12) ชานดังกล่าวใช้นั่งเล่นพักผ่อนชั้นเลงเรือ ประกอบอาหาร เก็บของและบางอาคารใช้วางของ ซึ่งเป็นผลิตภัณฑ์การเกษตร เช่น มะพร้าว จากที่ยืนต้ไ้ไว้แล้ว หรือเครื่องมือต่าง ๆ เพื่อจำหน่ายด้วย รวมทั้งใช้ชานเป็นที่ตั้งไม้ประดับตามลักษณะไทยโบราณ ได้ชานบางอาคารใช้เป็นที่พักเรือขนาดเล็ก เช่น เรือจ้าง สำหรับอาคารบางหลังซึ่งเจ้าของมีระดับทางเศรษฐกิจดี จะเพิ่มโรงเก็บเรือติดกับอาคารพักอาศัย (รูปที่ 14)
