## คู่มือพัฒนาแหล่งท่องเที่ยวทางด้านกายภาพ

### ประเภทวัด เล่มที่ 1

### วัดในเขตเกาะรัตนโกสินทร์ และริมคลองผดุงกรุง

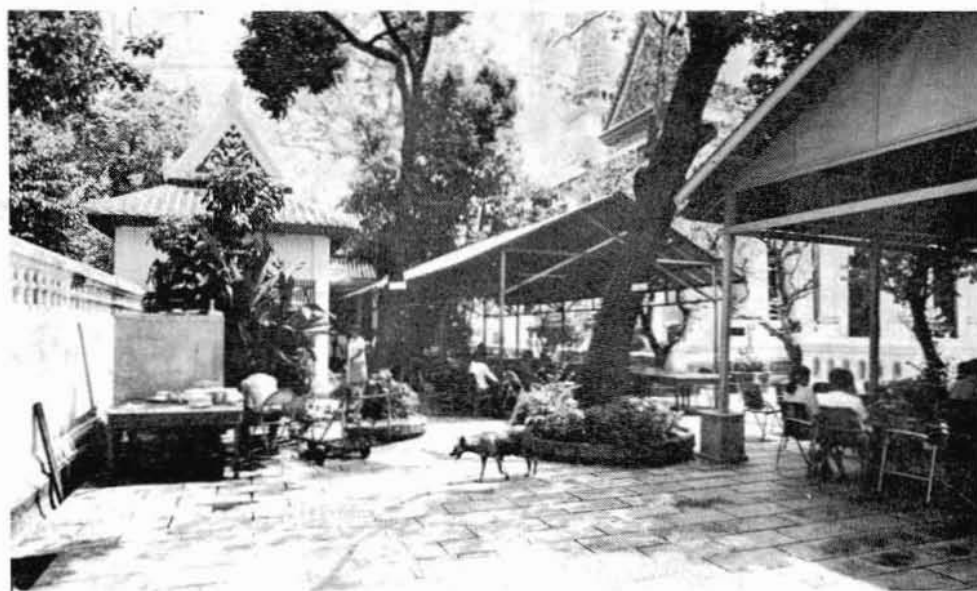
รูปที่ 5 อาคารชั่วคราวในบริเวณวัดบวรนิเวศวิหาร

ผังของวัดทั้ง 2 มีแนวแกนหลักที่ชัดเจน การแบ่งเขตพุทธาวาสและสังฆาวาสก็ดีต่างมีความสัมพันธ์กันอยู่แล้ว ปัญหาที่พบก็คือ การสร้างอาคารชั่วคราวใกล้ ๆ กับโบสถ์ เพื่อกิจกรรมการทำบุญ ฟังเทศน์ ฯลฯ ซึ่งมีผลเสียในเรื่องมุมมองสู่อาคารที่เป็นประธานส่วนพุทธาวาส

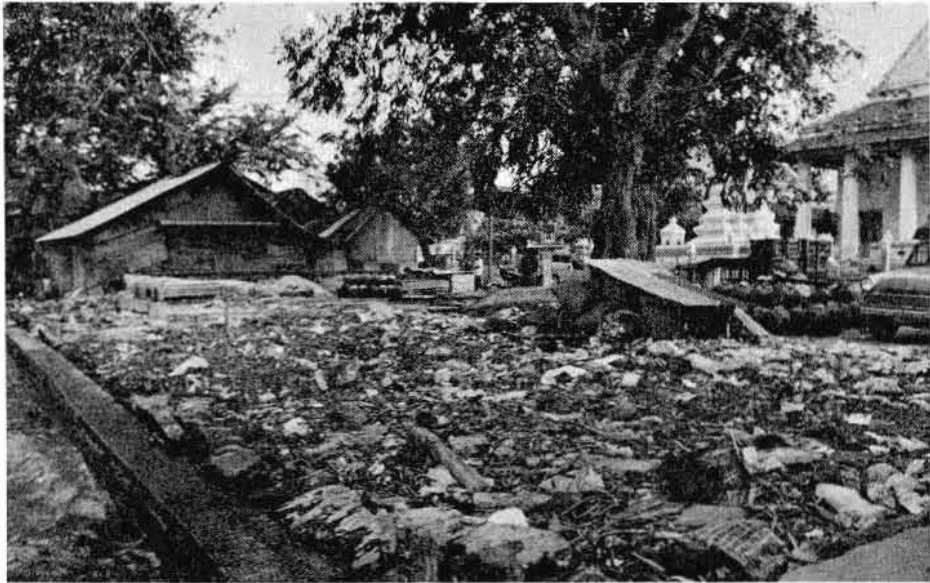
สภาพปัจจุบัน

สภาพหลังจากทำการปรับปรุงฯ

1. ทำที่นั่งชนิดสร้างกับที่ล้อมต้นไม้ใหญ่ที่มีร่มเงาดี
2. รื้อขยะออก ปรับถม ยกกระดานพื้นผิว ใช้น้ำท่วมและเป็นลานอเนกประสงค์ได้
3. ปลุกต้นไม้บังสิ่งไม่น่าดู พร้อมไม้ดอกที่ช่วยให้วัดมีความน่าดูขึ้น

รูปที่ 13 ตัวอย่างการปรับปรุงแก้ไขปัญหา ก. ที่นั่งชนิดสร้างติดกับที่ (วัดอินทาราม)

(ก) ที่นั้งชนิดสร้างกับที่ เหมาะสมกับวัดที่มีดินไม้ใหญ่ ๆ

— ต้นไม้ขนาดใหญ่ภายในวัดให้ร่มเงาเป็นสถานที่ร่มรื่น โดยเฉพาะอย่างยิ่งต้นไม้ที่มีความเกี่ยวข้องกับเรื่องราวในพุทธศาสนา เช่น ต้นโพธิ์ บริเวณโคนต้นสามารถทำที่นั่งโดยรอบได้ และยังเป็นกรอบป้องกันต้นไม้ได้อีกด้วย

— พื้นที่รอบที่นั่งทำพื้นผิวในลักษณะอย่างทางเดิน แต่ให้มีรูปแบบของการจัดที่แตกต่างออกไป

— ที่นั่งทำด้วยคอนกรีตเสริมเหล็ก รูปทรงพอเข้ากับส่วนอื่น ๆ ภายในวัดได้ พื้นบนด้วยเซรามิกที่มีสีไม่ฉูดฉาด เช่น สีน้ำตาล เทา ครีมน้ำเงิน

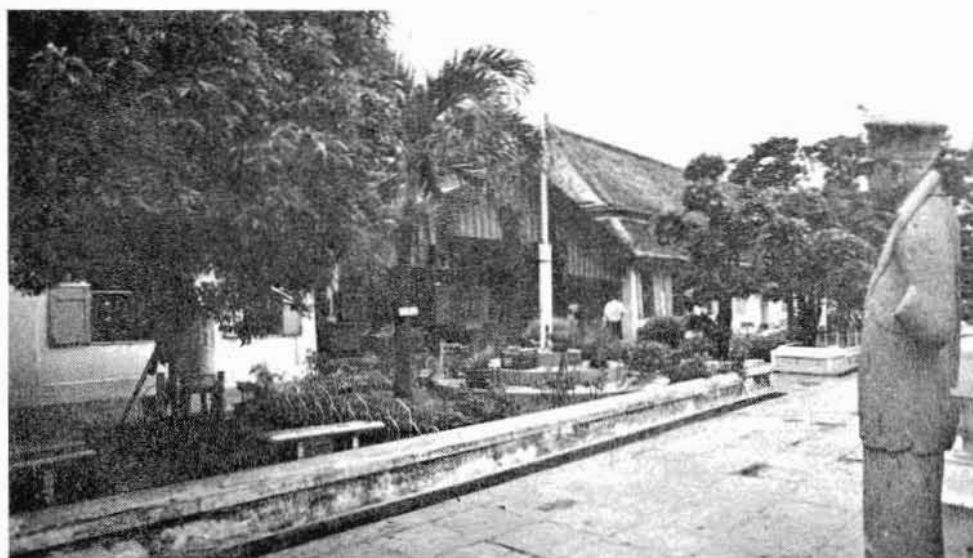
#### รูปที่ 14

สภาพปัจจุบัน

สภาพหลังจากทำการปรับปรุง ฯ

1. ที่นั่งชนิดทำแล้วนำมาติดตั้ง สามารถนำไปวางในจุดที่ต้องการ
2. ที่หิ้งขะย้อยตั้งไว้ไม่ห่างไกลกับที่นั่งซึ่งมักเป็นจุดที่มีการพักผ่อน

ตัวอย่างการปรับปรุงแก้ไขปัญหา ข. ที่นั่งชนิดทำแล้วนำมาติดตั้ง (วัดสุทัศน์เทพวราราม)

(ข) ที่นั่งชนิดทำแล้วนำมาติดตั้ง ซึ่งมีความสะดวกในการนำไปใช้ได้ในพื้นที่หลายแห่ง

— ที่นั่งจัดแยกออกเป็นแบบเฉพาะคน แต่มีขนาดใหญ่กว่า การนั่งห้อยขาเล็กน้อย ทั้งนี้เพื่อให้สามารถนั่งขัดสมาธิหรือพับเพียบสำหรับผู้ที่ต้องการได้ การจัดจะจัดเป็นกลุ่มก้อน หรือแยกกันก็ได้ ที่นั่งไม่มีพนักพิง

— วัสดุทำด้วยคอนกรีตเสริมเหล็ก ผิวภายนอกทำด้วยหินล้างสีขาวตอนบนที่เป็นที่นั่งทำด้วยหินขัดสีขาว รูปทรงและสีสรรมุ่งให้เข้ากับส่วนใหญ่ของอาคารที่เป็นสีขาว ส่วนกลางของที่นั่งทำเป็นรูปบัวคว่ำ บัวหงาย เพื่อให้ผสมกลมกลืนกับองค์ประกอบหลักและลดความเหอะทะเลง

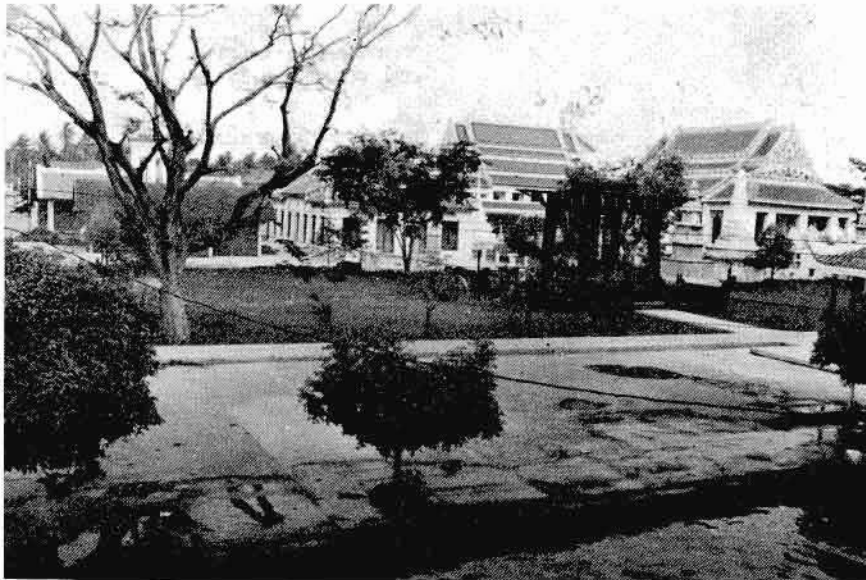
สภาพปัจจุบัน

สภาพหลังจากทำการปรับปรุง

รูปที่ 18 ตัวอย่างการปรับปรุงแก้ไขปัญหาลานวัดกับปัญหาน้ำท่วม (วัดราชโอรสาราม)

ปัจจุบันปัญหาหน้าท่วมมีผลกระทบถึงวัดโดยเฉพาะอย่างยิ่งวัดที่อยู่ริมแม่น้ำหรือริมคลอง ทางวัดได้พยายามแก้ไขปัญหาดังกล่าวโดยปรับลานวัดให้สูงขึ้น ซึ่งนอกจากที่ลานวัดตลอดจนส่วนที่อยู่ล่าง ๆ คือส่วนฐานของอาคารแล้ว ยังเป็นการเพิ่มน้ำหนักให้พื้นดิน ทำให้เกิดการทรุดตัวมากขึ้น ค่าใช้จ่ายก็สูง ทางคณะผู้ทำงานจึงได้เสนอแนวความคิดในการแก้ไขปัญหานี้ คือ

– ปรับถมพื้นที่ด้านหน้าให้สูงขึ้นในลักษณะเป็นคันดิน

– จัดทำประตูควบคุมน้ำ ทำให้สามารถถ่ายเทน้ำได้ตามต้องการ และปิดกั้นเมื่อระดับน้ำภายนอกสูงขึ้น

– จัดวางตำแหน่งของเครื่องสูบน้ำ เพื่อให้สูบน้ำที่รั่วซึมขึ้นมาในขณะที่ปิดกั้นระดับน้ำภายนอกเอาไว้

– ในกรณีที่วัดมีพื้นที่กว้างขวางพอ โดยเฉพาะอย่างยิ่งเขตพุทธาวาสกับลำน้ำมีมากพอ สามารถปรับถมคันดินแผ่ออกได้เป็นบริเวณกว้าง จัดปลูกพืช ทำบ้านไค สามารถใช้เป็นลานพิธี ทำกิจกรรมทั้งทางศาสนาและทางสังคมในลักษณะลานอเนกประสงค์ได้
