# สถาปัตยกรรมหอพระเจ้าน้ำตกผาลาด วัดผาลาดสภาคามีเขียงดอยสุเทพ จังหวัดเชียงใหม่<sup>1</sup>

หอพระเจ้าน้ำตกวัดผาลาดสภาคามี เขียงดอยสุเทพ เป็นอาคารที่สำคัญที่เป็นส่วนหนึ่งของ  
ภูมิทัศน์วัฒนธรรมเส้นทางนมัสกาลพระบรมธาตุดอยสุเทพ ด้วยตำแหน่งที่สร้างอยู่ใต้เพิงผาริมน้ำตก  
ผาลาดที่มีเอกลักษณ์ทางธรรมชาติที่โดดเด่น และกลายมาเป็นส่วนหนึ่งของภูมิทัศน์วัฒนธรรมที่สำคัญ  
จากเพิงผาที่มีประวัติศาสตร์มุขปาฐะ และประวัติศาสตร์จดบันทึกได้กล่าวว่าเป็นที่พำนักของฤาษี และ  
พระภิกษุทั้งหลายมาตลอดหน้าประวัติศาสตร์ล้านนา

## **Architecture of Hor Phra Chao at the Waterfall of Pha Lat, Wat Pha Lat Temple, the Foot of Doi Suthep, Chiang Mai Province**

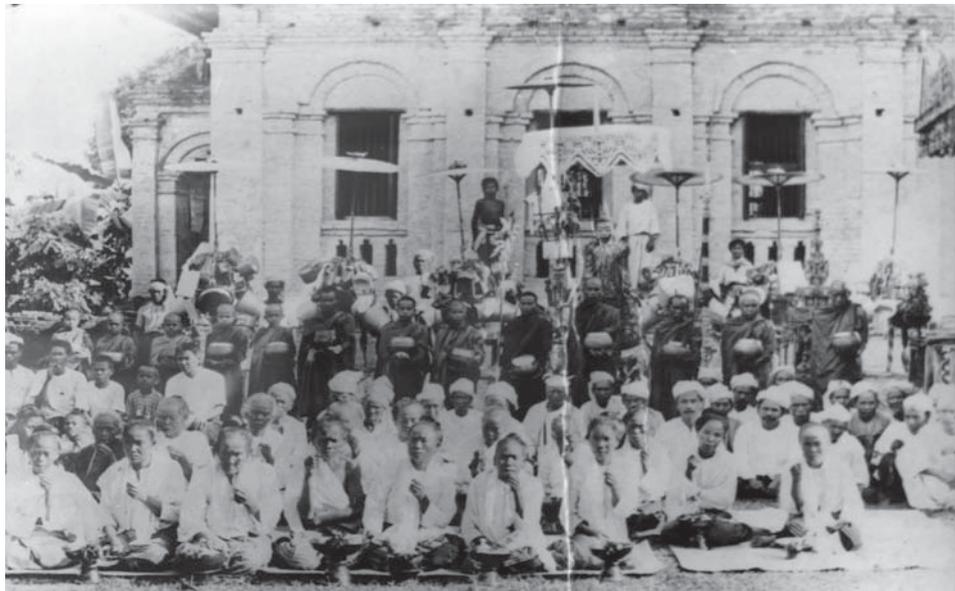
ภาพที่ 6: ภาพประวัติศาสตร์การฉลองในโอกาสได้รับพระบรมราชานุญาตให้สร้างพระอุโบสถวัดป่าเป้า ในปี พ.ศ. 2449 จากภาพอาคารยังก่อสร้างไม่เสร็จโดยยังไม่ได้ฉาบผิว จากไวยากรณ์ทางสถาปัตยกรรมของอาคารที่มีลักษณะที่เหมือนกับหอพระเจ้าริมน้ำตกผาลาด จึงทำให้สันนิษฐานว่าผู้สร้างเป็นช่างฝีมือกลุ่มเดียวกัน

นอกจากนี้ จากการสืบค้นข้อมูลทางวัฒนธรรมที่ร่วมบริบทกับกรณีศึกษา ยังพบภาพถ่ายประวัติศาสตร์เหตุการณ์ฉลองที่วัดป่าเป้าได้รับพระบรมราชานุญาตให้สร้างอุโบสถ ในปีพ.ศ. 2449 โดยภาพถ่ายดังกล่าวถ่ายด้านหน้า “คูหาวิหาร” ซึ่งอยู่ระหว่างการก่อสร้างยังไม่ได้ฉาบปูน (ดูภาพที่ 3) ซึ่งอาคารคูหาวิหารดังกล่าวเป็นอาคารที่มีรูปแบบ และองค์ประกอบทางสถาปัตยกรรมที่คล้ายคลึงกับหอพระเจ้าริมน้ำตกผาลาด จนทำให้สันนิษฐานได้ว่าหอพระเจ้าริมน้ำตกผาลาดถูกสร้างขึ้นจากช่างฝีมือกลุ่มเดียวกัน และสันนิษฐานว่าสถาปนิกชาวไทย และคงสร้างก่อนหน้าปี พ.ศ. 2441 ไม่นานนัก เพราะยังสืบทอดรูปแบบทางสถาปัตยกรรมไปในการก่อสร้างคูหาวิหารที่วัดป่าเป้า ซึ่งภาพถ่ายประวัติศาสตร์ถูกบันทึกไว้ในปี พ.ศ. 2449 จึงสรุปได้ว่า หอพระเจ้าริมน้ำตกผาลาดนั้น ต้องถูกสร้างขึ้นในสมัยพระเจ้าอินทวิชยานนท์ ซึ่งตรงกับรัชสมัยของพระบาทสมเด็จพระจุลจอมเกล้าเจ้าอยู่หัวรัชกาลที่ 5 แห่งกรุงรัตนโกสินทร์

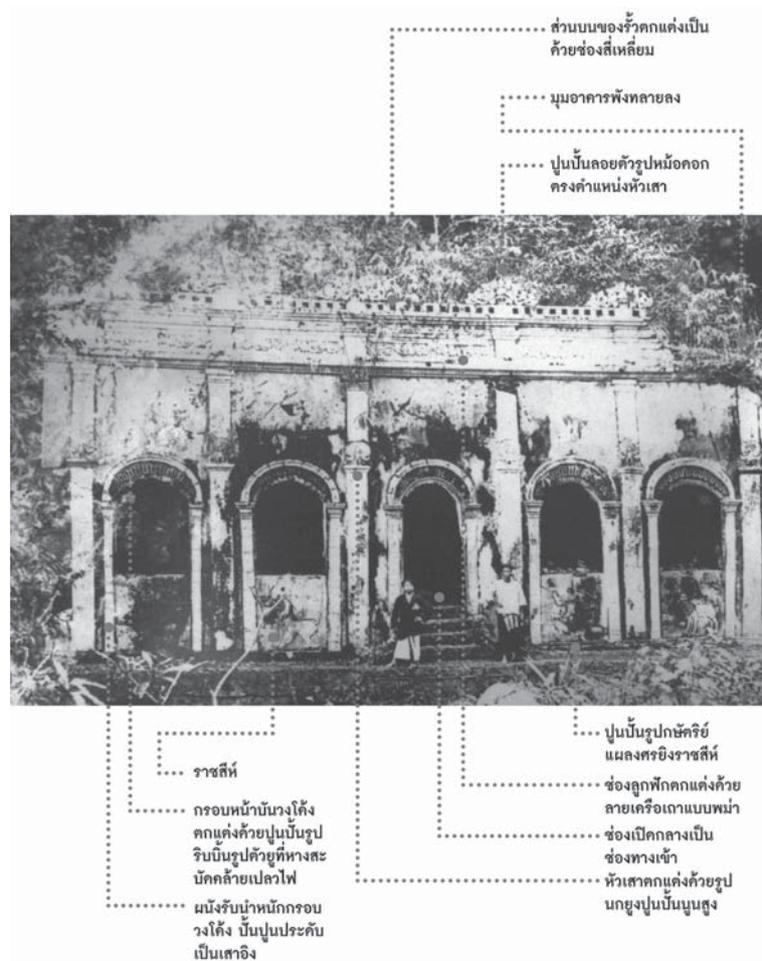
ภาพที่ 6: แสดงรูปด้านหน้าของหอพระเจ้าริมหน้าต่างผลาด แลเห็นองค์ประกอบทางสถาปัตยกรรมทางด้านหน้าของอาคารอย่างชัดเจน

สำหรับโครงสร้างของอาคารทั้งส่วนที่เป็นฐานราก และพื้น และตัวอาคารใช้โครงสร้างการก่ออิฐเป็นโครงสร้างหลัก ด้านหน้าอาคารก่ออิฐขึ้นเป็นเสาเอ็นขนาด 34 x 55 เซนติเมตร จำนวน 6 ต้น และมีผนังรับน้ำหนักหนา 55 เซนติเมตร ก่อประกับติดกับเสาอิงดังกล่าวเพื่อรับโครงสร้างวงโค้งของช่องเปิด (Void) ด้านหน้าอาคาร 5 ช่องเสา ซึ่งช่องกลางทำหน้าที่เป็นช่องประตูทางเข้าอาคาร และช่องเปิดอีก 6 ช่องเป็นช่องแสงที่ยาวลงมาจรดระดับพื้นของอาคาร

การประดับตกแต่งอาคารในส่วนต่างๆ เป็นงานปั้นปูนทั้งในลักษณะงานปูนปั้นนูนสูง และงานปูนปั้นลอยตัว ดังมีรายละเอียดต่อไปนี้ คือ สำหรับผนังก่ออิฐที่ประดับกับเสาอิงปั้นปูนขึ้นในลักษณะของเสาอิงเพื่อรองรับกรอบวงโค้งของช่องเปิด (Void) อาคาร ด้านล่างของช่องเปิด (ยกเว้นช่องกลางที่ใช้เป็นทางเข้าอาคาร) ในระดับพื้นของอาคารตกแต่งด้วยงานปูนปั้นนูนสูง รูปกษัตริย์แผลงศรยิง พญาราชสีห์ซึ่งเป็นตำนานของชาวไทใหญ่ เหนือขึ้นไปในกรอบหน้าบันวงโค้งตกแต่งด้วยลายปูนปั้นเป็นแถบรับปั้นรูปตัวยูที่ปลายสลับคล้ายเปลวไฟ หรือใบผักกาด สำหรับเสาเอ็นที่เป็นเสาโครงสร้างของอาคารก็มีการฉาบปูนเน้นให้เห็นเสาที่ชัดเจนขึ้น บนตัวเสาระดับเดียวกันกับจุดบนสุดของวงโค้งของช่องเปิดทำเป็นบัวหัวเสาและตกแต่งด้วยงานปูนปั้นนูนสูงรูปนกยูง ซึ่งเป็นรูปแบบการตกแต่งที่สำคัญอันเป็นมรดกทางวัฒนธรรมตกทอดมาจากสมัยราชวงศ์คองบอง ซึ่งนับตั้งแต่เดิมของนกยูงที่ถูกใช้อย่างแพร่หลายในช่วงเวลาดังกล่าวนั้นหมายถึงสัญลักษณ์ของราชวงศ์คองบอง อย่างไรก็ดี ในวัฒนธรรมล้านนาก็นิยมใช้รูปนกยูงในฐานะของสัญลักษณ์ของพระอาทิตย์ด้วย เสาเอ็นของอาคารที่ทำหน้าที่เป็นโครงสร้างรับน้ำหนักหลังคาของอาคารสิ้นสุดอยู่ในแนวคานบนที่ตกแต่งด้วยลวดบัว

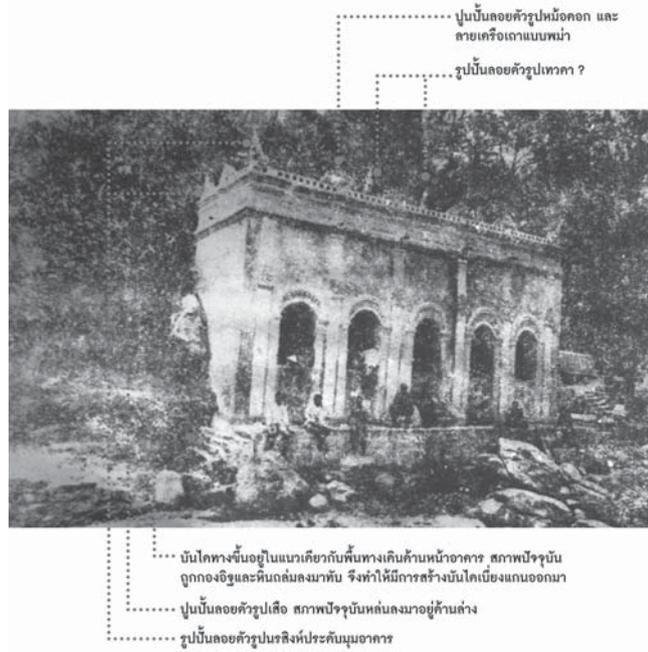
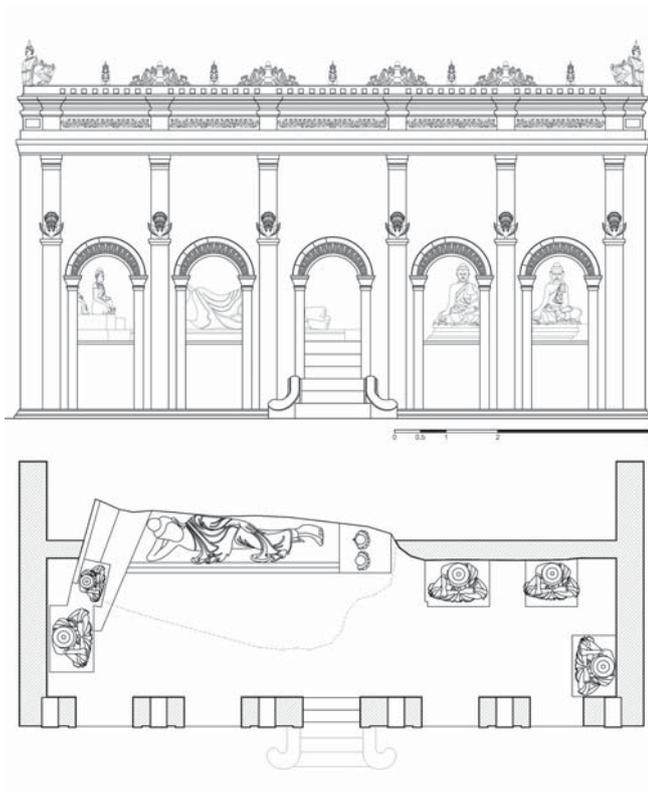
ภาพที่ 8: รูปด้านหน้าแบบ  
สันนิษฐานหอพระเจ้าในสภาพ  
สมบูรณ์ และแผนผังอาคารใน  
สภาพสมบูรณ์

จากการศึกษาสถาปัตยกรรมพม่าสมัยอาณาจักร รวมทั้งการศึกษาภาพถ่ายเก่า และการวินิจฉัยโครงสร้างเสาก่ออิฐของอาคารหอพระเจ้าหลังนี้ ทำให้สันนิษฐานว่า โครงสร้างหลังคาของอาคารนั้นควรเป็นหลังคาราบ (Flat Roof) โดยใช้โครงสร้างคานไม้ และก่ออิฐทับ 3 ชั้น แล้วจึงฉาบปูนบนผิวหน้า ซึ่งเป็นที่มาของน้ำหนัก และเกิดปัญหาน้ำซังเนื่องจากตัวอาคารตั้งอยู่ท่ามกลางป่าที่มีความชุ่มชื้นสูง และรั้วซึมเข้ามาภายในอาคาร

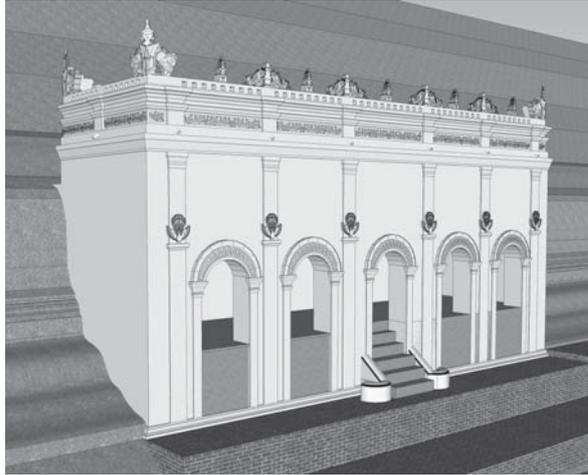
ภาพที่ 9: ภาพสามมิติแบบสันนิษฐาน

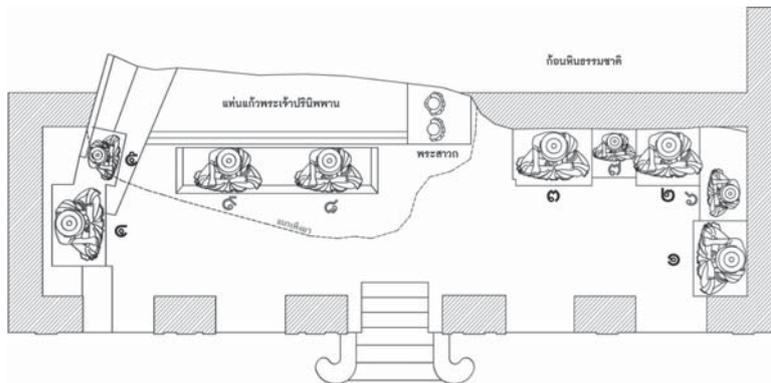
ภาพที่ 11: แผนผัง และภาพแสดงพระพุทธรูปที่ประดิษฐานในหอพระเจ้าริมน้ำตกผาลาด ปัจจุบันปรากฏพระพุทธรูป 9 องค์ องค์ที่ 1-5 เป็นองค์ที่มีอยู่เดิม และองค์ที่ 6-9 เป็นองค์ที่มาสสร้างเพิ่มเติมในภายหลัง

2. พระพุทธรูปปางมารวิชัย ที่ประดิษฐานภายในหอพระแบ่งออกได้เป็น 2 กลุ่ม คือ พระพุทธรูปดั้งเดิม มีจำนวน 4 องค์ และพระพุทธรูปใหม่จำนวน 5 องค์ สำหรับพระพุทธรูปดั้งเดิมมีพุทธศิลปกรรมที่ได้รับอิทธิพลศิลปะพม่าสมัยราชวงศ์คองบอง ประทับนั่งปางมารวิชัยแบบขัดสมาธิเพชร ห่มจีวรเป็นจีวรแบบผ้าจริง และปั้นเป็นชายผ้าจีวรมาวางพาดตก และปล่อยชายมาคลุมแท่นแก้วด้านหน้า สำหรับพระพุทธรูปดั้งเดิมนั้นมีทั้งสิ้น 5 องค์ คือ พระพุทธรูปองค์ที่ 1 2 3 4 5 และมีพระพุทธรูปปูนปั้นใหม่อีก 4 องค์ พระพุทธรูปองค์ที่ 6 7 8 9 (ดูภาพที่ 12 ซึ่งพระพุทธรูปดังกล่าวแม้ว่าจะเป็นพระที่ปั้นขึ้นใหม่แต่ก็พยายามเลียนแบบพุทธศิลป์ของพระพุทธรูปที่มีอยู่เดิม

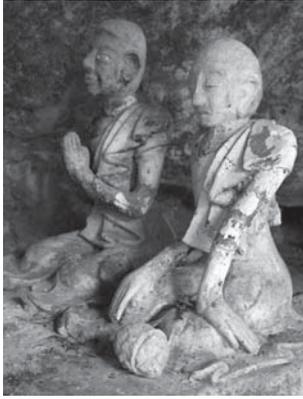
ภาพที่ 12: รูปปั้นพระอัครสาวก  
เบื้องซ้ายของพระพุทธองค์ (องค์  
ใน) คือ พระโมคคัลลาน และพระ  
อัครสาวกเบื้องขวา (องค์นอก) คือ  
พระสารีบุตร

**3. พระอัครสาวก** ปัจจุบันหลงเหลืออยู่สององค์ และไม่แน่ใจว่าในอดีตจะมีรูปปั้นพระสาวกมากกว่านี้หรือไม่ แต่จากธรรมเนียมการก่อสร้างพระพุทธรูปปางปรีณิพพานของพม่า และรัฐฉาน (ดูภาพที่ 9) รวมทั้งล้านนาในอดีต จะนิยมสร้างรูปพระสาวกจำนวนมากตามที่กล่าวไว้ในเหตุการณ์ยามเมื่อพระพุทธองค์ปรีณิพพาน ซึ่งในศิลปะพม่าในคริสต์ศตวรรษที่ 19 นิยมสร้างพระอัครสาวกทั้ง 2 องค์ คือ พระโมคคัลลาน และพระสารีบุตรนั่งอย่างสรววมในท่านั่งพับเพียบ โดยรูปปั้นสาวกเบื้องขวาของพระพุทธองค์ คือ พระสารีบุตร และพระสาวกเบื้องซ้ายของพระองค์ คือ พระโมคคัลลาน โดยรูปปั้นพระสารีบุตรจะปั้นอยู่ในท่าทางของการสดับฟัง ในขณะที่รูปปั้นพระโมคคัลลานจะอยู่ในท่าประนมมือ

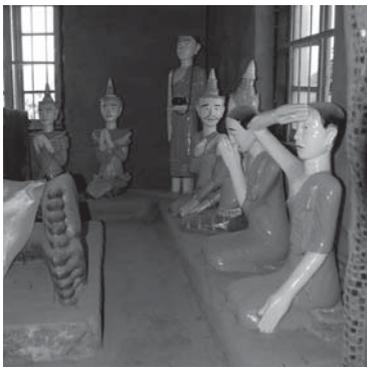
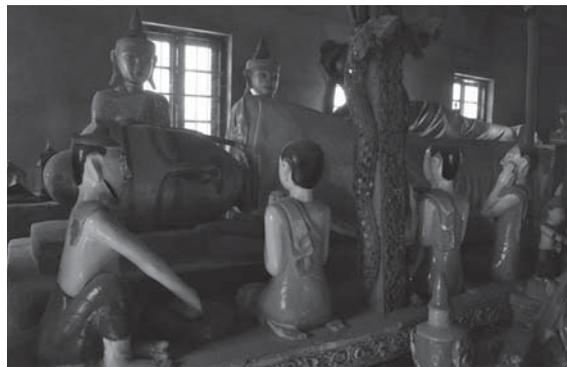
ภาพที่ 14: (ภาพซ้าย) พระพุทธรูปปางปรินิพพานแวดล้อมด้วยพระสาวก พระพุทธองค์ ในวิหารพระพุทธเจ้า  
ปรินิพพาน วัดราชสิทธารามหลวงเชียงยืน เมืองเชียงตุง สหภาพเมียนมาร์รูปปั้นซ้ายมือ คือ หมอชีกกำลัง  
ปรุ้งพระโอสถ (ภาพขวา) รูปปั้นพระอัครสาวกสาวกที่ปลายพระบาทพระพุทธรูปปางปรินิพพาน จะเห็นว่า  
มีคล้ายกับพระอัครสาวกในหอพระเจ้าริมหน้าตักผาลาด

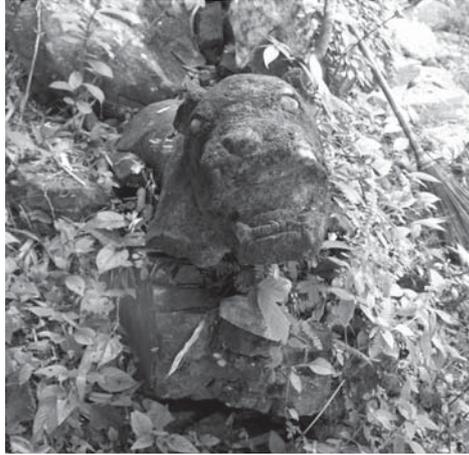
ภาพที่ 15: (ภาพซ้าย) รูปปั้นหล่อที่ปัจจุบันตกอยู่ทางมุมด้านทิศตะวันออกของตัวอาคาร (ภาพขวา) รูปปั้นหล่ออยู่ในอิริยาบถที่กำลังคลานลงมาจากบนก้อนหินที่ด้านข้างอาคารด้านทิศตะวันออก

นอกจากพระพุทธรูปที่กล่าวมาข้างต้น ยังมีงานปูนปั้นลอยตัว และปูนปั้นนูนสูงเหลือส่วนหนึ่งตั้งมีรายละเอียดต่อไปนี้ คือ “*ปูนปั้นลอยตัวรูปเสือ*” ซึ่งปั้นอยู่บนก้อนหินทางด้านตะวันออกหรือซ้ายมือของอาคาร ดังปรากฏอยู่ในภาพถ่ายประวัติศาสตร์ของอาคาร (ดูภาพที่ 1: ภาพขวา) อย่างไรก็ดี รูปปั้นเสื่อดังกล่าว อาจมีเหตุผลมาจากการแก้ปัญหาความไม่คงทนของก้อนหินธรรมชาติที่ไหลขึ้นมาจากผนังด้านหลังของอาคาร หรืออาจมีความหมายทางสัญลักษณ์ที่เชื่อมต่อกับป็นกษัตริย์ของผู้ก่อสร้าง หรือผู้บูรณปฏิสังขรณ์อาคาร ซึ่งอาจจะเป็นครุบาเจ้าศรีวิชัย<sup>18</sup> ก็เป็นไปได้

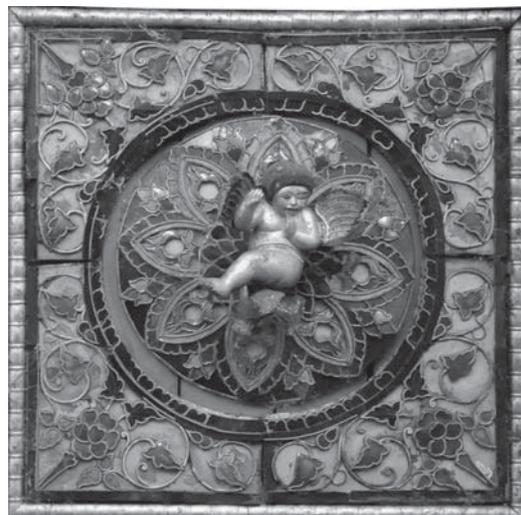
ภาพที่ 18: รูปปั้นเทวดาแบบตะวันตก เป็นลักษณะของเทวดาเด็กมีปีก หรือที่ที่เรียกชื่อว่า "คิวปิด" ประดับเพดานวิหารแบบพม่าที่วัดศรีชุม อ.เมืองฯ จ.ลำปาง สะท้อนให้เห็นความแพร่หลายของศิลปะพม่าในสมัยอาณาจักรมอญในภาคเหนือของไทย

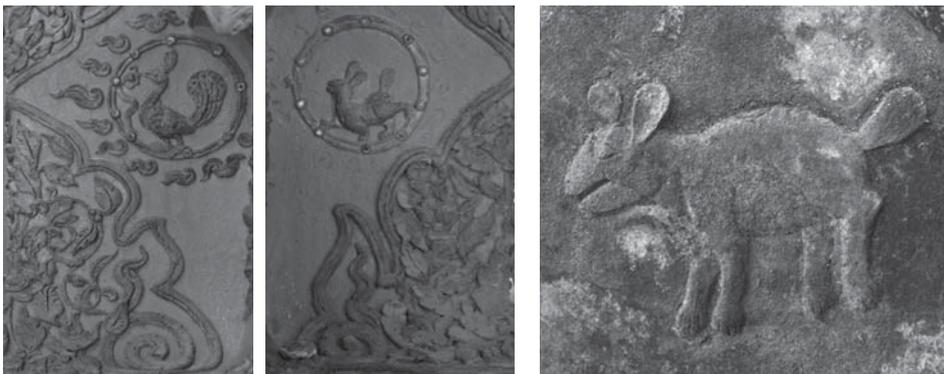
ภาพที่ 20: ปูนปั้นประดับผนังอาคารหอพระเจ้าซึ่งตรงตามคติที่กล่าวมาข้างต้นทั้งสองแนวทาง คือ ประดับอยู่บนผนังด้านตะวันตก และฝั่งซ้ายมือของอาคาร จึงทำให้นิพพานได้ว่าทางฝั่งขวามือ ควรจะมีรูปปั้นนกยูงด้วยเช่นกัน

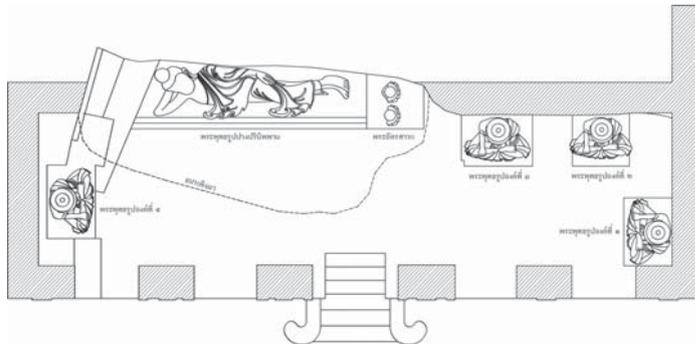
ภาพที่ 21: แผนผังหอพระเจ้าริมน้ำตก ระยะที่ 1 ประดิษฐานพระพุทธรูปปางมารวิชัย 4 องค์ และพระปางไสยาสน์ และปางปรินิพพาน 1 องค์ รวมเป็น 5 องค์

**ระยะที่ 1** โดยแนวความคิดแรกเริ่มของการก่อสร้างหอพระเจ้าริมน้ำตกผาลาด นั้นมุ่งหมายให้เป็นวิหารแห่งปญฺจพระพุทธรูปเจ้าทั้ง 5 องค์แห่งภทฺทกัปป โดยพระปญฺญาแทนองค์อดีตพุทธเจ้า และอนาคตพุทธเจ้านั้นเป็นพระพุทธรูปประทับนั่งปางมารวิชัย ในขณะที่พระพุทธรูปของพระสมโคคมปัจจุบันพุทธเจ้านั้นเป็นพระพุทธรูปปางเข้านิพพาน ซึ่งในปัจจุบันไม่หลงเหลือร่องรอยใดๆ เว้นเพียงแต่แท่นแก้วที่มีฝั่งสี่เหลี่ยมผืนผ้า และที่ปลายแท่นทางขวามือมีการก่อแท่นแก้วต่อเชื่อมออกมาเพื่อประดิษฐานรูปพระอัครสาวกนั่งอยู่สององค์<sup>22</sup> จึงทำให้ทราบว่าพระพุทธรูปดังกล่าวเป็นพระพุทธรูปปางไสยาสน์ หรือปางปรินิพพาน โดยหันพระเศียรไปทางทิศตะวันออก และหันพระพักตร์ไปทางทิศเหนือซึ่งเป็นด้านหน้าของอาคาร อย่างไรก็ตามพระพุทธรูปดังกล่าวคงมิได้เป็นพระพุทธรูปปูนปั้นเช่นพระพุทธรูปองค์อื่นๆ ในหอพระ แต่คงสลักจากไม้ หรือหินอ่อน ซึ่งเป็นเอกลักษณ์สำคัญของการสร้างสรรค์พระพุทธรูปแบบศิลปะพม่าราชวงศ์คองบอง ซึ่งต่อมาพระพุทธรูปดังกล่าวคงสูญหายไป ดูภาพแผนผังอาคารระยะแรกจากภาพประกอบ (ภาพที่ 21) จากฝั่งของอาคารที่แสดงไว้ดังกล่าวจึงทำให้เห็นว่าลำดับการเรียงลำดับของพระพุทธรูปแทนพระพุทธรูปเจ้าทั้ง 5 พระองค์ โดยพระพุทธรูปกลุ่มทางขวามือ (เมื่อหันหน้าเข้าหาอาคาร) คือ กลุ่มของอดีตพระพุทธรูปเจ้า (พระพุทธรูปองค์ที่ 1, 2 และ 3 ในภาพที่ 22) ส่วนพระพุทธรูปที่อยู่ทางซ้ายมือของอาคารจึงควรเป็นพระอนาคตพุทธเจ้า คือ พระศรีอริยเมตไตรยพุทธเจ้า (พระพุทธรูปองค์ที่ 4 ในภาพที่ 22)

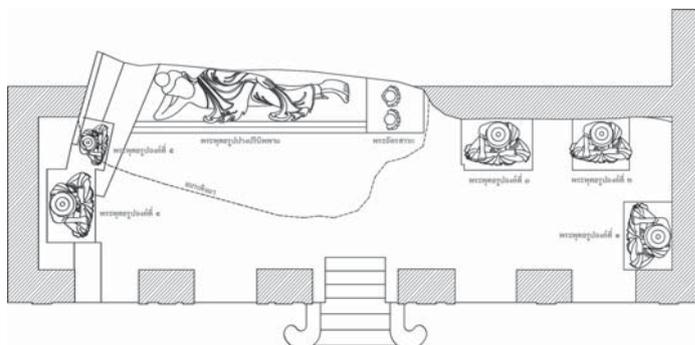
ภาพที่ 22: แผนผังหอพระเจ้าริมน้ำตก ระยะที่ 2 ประดิษฐานพระพุทธรูปปางมารวิชัยเพิ่มขึ้น 1 องค์ รวมเป็น 6 องค์

**ระยะที่ 2** หอพระแห่งนี้ได้รับการบูรณปฏิสังขรณ์ต่อเติมมาโดยตลอด จึงทำให้มีการสร้างพระพุทธรูปประทับนั่งปางมารวิชัยขึ้นอีกองค์หนึ่งทว่ามีขนาดย่อมกว่าพระพุทธรูปองค์อื่นๆ (พระพุทธรูปองค์ที่ 5 ในภาพที่ 24) ดังปรากฏร่องรอยการก่อแท่นแก้วเพิ่มเติมจากเดิม ซึ่งการประดิษฐานพระพุทธรูปองค์ใหม่ 1 องค์นี้ทำให้เกิดความเปลี่ยนแปลงในแง่ความหมายของอาคารเปลี่ยนแปลงไป กล่าวคือ พระพุทธรูปองค์ใหม่ย่อมแสดงความหมายของพระพุทธรูปพระศรีอริยเมตไตรยพุทธเจ้าแทน และพระพุทธรูปองค์ที่ 4 นั้น ก็ทำหน้าที่เป็นตัวแทนของสมณโคคมปัจจุบันพุทธเจ้า ทำให้ช่วงเวลานี้ หอพระเจ้าริมน้ำตกจึงทำหน้าที่ประดิษฐานพระพุทธรูป 5 พระองค์ และพระพุทธรูปเจ้าเข้านิพพาน หรือพระเจ้าไสยาสน์

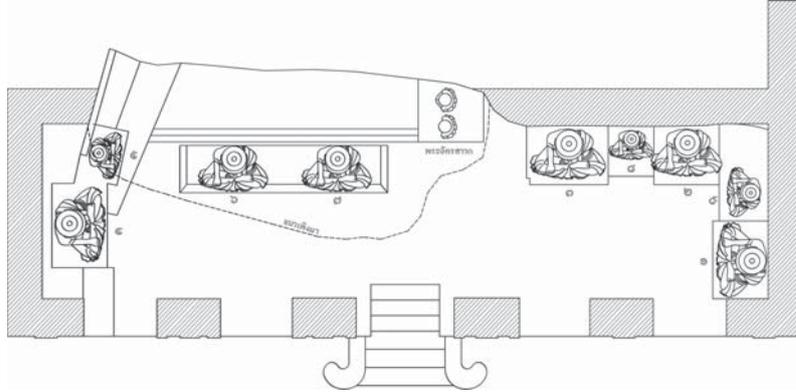
ภาพที่ 23: แผนผังหอพระเจ้าน้ำตก ระยะที่ 3 พระปางปรีณิพพานได้สูญหายไป และมีการพังทลายของอาคาร จึงมีการซ่อมแซมพระพุทธรูปที่ชำรุด และสร้างพระพุทธรูปเพิ่มอีก 4 องค์ รวมเป็น 9 องค์

**ระยะที่ 3** ภายหลังจากที่วัดผาลาดได้ถูกทิ้งร้างไป ซึ่งอาจสัมพันธ์กับช่วงเวลาที่มีการตัดถนนขึ้นสู่วัดพระธาตุตอดยสุเทพ ทำให้วัดผาลาดมิได้ทำหน้าที่รับใช้พุทธศาสนิกชนอย่างเข้มข้นเช่นในอดีต ซึ่งก็เป็นเหตุให้การทำนุบำรุงดูแลรักษาน้อยลงไปด้วย จนเป็นเหตุให้อาคารซึ่งสร้างด้วยอิฐซึ่งเป็นวัสดุที่ไม่ทนต่อความชื้นทรุดพังทลายลงมา รวมทั้งสะพานข้ามน้ำตกก็ได้ถูกน้ำป่าพัดจนสะพานพังลงด้วย

จากการศึกษาทำให้สามารถสันนิษฐานได้ว่าการพังทลายลงมาของโครงสร้างหลังคาอาคารนั้นได้ทำความเสียหายแก่พระพุทธรูปบางองค์จนเศียรหัก และในช่วงเวลาดังกล่าวพระพุทธรูปปางไสยาสน์ หรือปางปรินิพพานที่คาดว่าสร้างด้วยไม้ หรือหินอ่อนนั้นคงได้สูญหายไป ในการบูรณปฏิสังขรณ์ในช่วงนี้จึงมีการปฏิสังขรณ์พระพุทธรูปที่เศียรหักด้วยการปั้นเศียรต่อเข้าไปใหม่ และมีการปั้นพระพุทธรูปเพิ่มเติมอีก 4 องค์ โดยพยายามเลียนแบบพุทธศิลป์กรรมของพระพุทธรูปที่มีอยู่เดิม

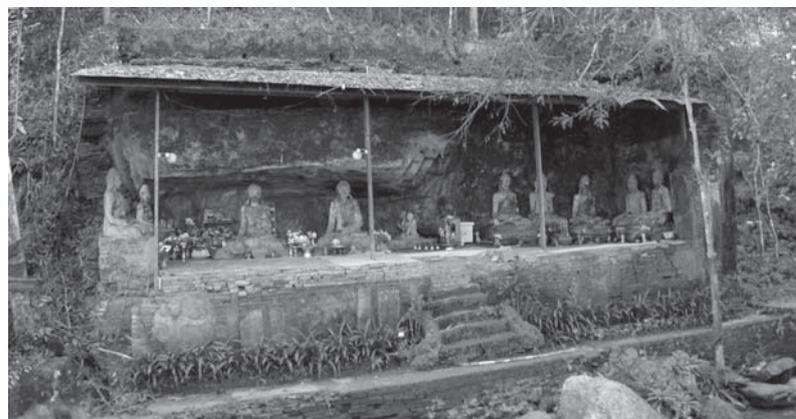
ภาพที่ 24: สภาพปัจจุบันของหอพระเจ้าน้ำตกผาลาด
