# พลวัตของเรือนพื้นถิ่น บ้านทุ่งต้อม สันป่าตอง เชียงใหม่

หลักสูตรศิลปศาสตรมหาบัณฑิต สาขาวิชาสถาปัตยกรรมพื้นถิ่น

คณะสถาปัตยกรรมศาสตร์ มหาวิทยาลัยศิลปากร

# Dynamic Aspects of Vernacular Houses at Baan Tung Tom, San Patong, Chiangmai

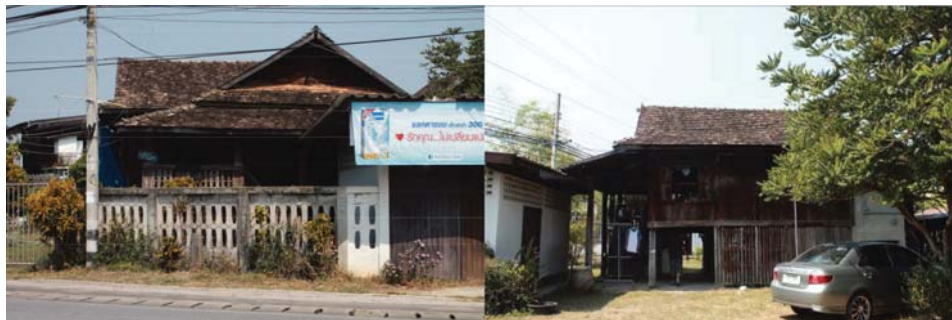
ภาพที่ 4: ลักษณะทางกายภาพของเรือน ด้านทิศใต้และทิศตะวันออก

เรือนพื้นถิ่นกรณีศึกษาที่ 1 เป็นเรือนพื้นถิ่นที่อยู่อาศัยไม้ ยกใต้ถุนสูง วางแกนอาคารเหนือ-ใต้ ลักษณะการใช้งานใต้ถุนพื้นที่โล่งใช้งานเอนกประสงค์ตั้งแต่สร้างเรือน ส่วนเก็บของบริเวณทิศตะวันออกต่อเติมมาภายหลังพร้อมกับห้องเก็บเครื่องมือทางการเกษตรบริเวณทิศตะวันตก ซึ่งต่อเติมประมาณ 20 ปีก่อน พื้นที่เก็บไม้บริเวณด้านทิศใต้ ซึ่งเป็นไม้ที่เหลือจากการต่อเติมห้องน้ำชั้นบนเมื่อ พ.ศ. 2550

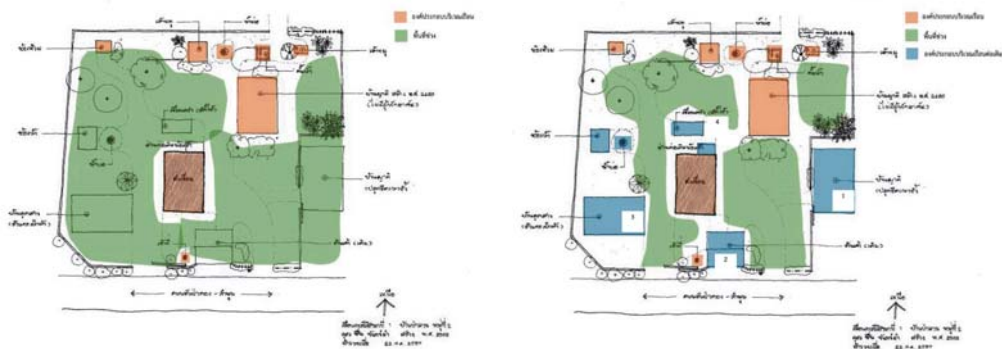
ภาพที่ 6: ผังบริเวณเรือนกรณีศึกษาที่ 1 (ภาพซ้าย) ผังบริเวณดั้งเดิม และ (ภาพขวา) ผังบริเวณในปัจจุบันที่มีเปลี่ยนแปลง

จากการศึกษาวิเคราะห์ผังบริเวณของเรือนจะเห็นว่า ช่างบ้านมีความเปลี่ยนแปลง ทำให้พื้นที่ของช่วงเล็กลง ปัจจัยที่ส่งผลต่อพื้นที่ มีดังต่อไปนี้

1. การแบ่งพื้นที่มรดกและขอออกโฉนดของญาติพี่น้องส่งผลให้เกิดการสร้างรั้วถาวร
2. ก่อสร้างอาคารร้านค้า เนื่องจากลูกสาวมีอาชีพเย็บถุงผ้าและตำแหน่งของเรือนติดถนนสาย 105 เหมาะแก่การค้าขาย
3. การแยกเรือนของสมาชิกในครอบครัว (ลูกสาว) ส่งผลให้มีการปลูกสร้างห้องน้ำและชุดบ่อน้ำเพิ่มเติม
4. แยกครัวออกจากเรือน เนื่องจากมีอุปกรณ์และเครื่องครัวสมัยใหม่ พื้นที่ครัวบนเรือนไม่เหมาะสมกับการใช้งาน ปัจจุบันเรือนครัวก็ไม่ถูกใช้งาน เนื่องจากครัวถูกย้ายไปอยู่เรือนลูกสาวที่ปลูกสร้างใหม่ มีความทันสมัยและใช้งานได้สะดวกกว่า
5. ก่อสร้างและต่อเติมห้องน้ำรูปแบบสมัยใหม่ทำให้ “ตอม่น้ำ” ยกเลิกการใช้งาน

สรุปผลการวิเคราะห์พบว่า บริเวณช่วงของเรือนจะมีพื้นที่น้อยลง และความต้องการใช้งานของ  
ช่วงของเรือนหลังต่างๆ ที่เคยสัมพันธ์กันจะลดลง การเชื่อมต่อของช่วงแต่ละช่วงจะไม่สามารถเชื่อมต่อได้  
อย่างอิสระ เพราะมีการกั้นรั้วด้วยวัสดุถาวร

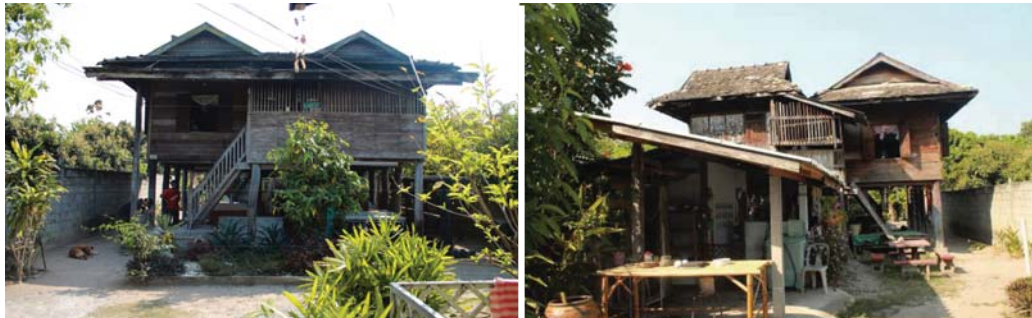
ภาพที่ 10: ลักษณะทางกายภาพของเรือน ด้านทิศเหนือ และทิศตะวันออก

เรือนพื้นถิ่นกรณีศึกษาที่ 2 เป็นเรือนพื้นถิ่นที่อยู่อาศัยไม้ ยกใต้ถุนสูง วางแกนอาคารเหนือ-ใต้ ลักษณะการใช้งานใต้ถุนพื้นที่โล่งใช้งานเอนกประสงค์ตั้งแต่สร้างเรือน ปลุกสร้างเรือนครัวและห้องน้ำบริเวณทิศใต้ (ปลุกสร้างประมาณ 15-20 ปีก่อน)

ลักษณะการใช้งานชั้นบน บันไดด้านหน้ามีจำนวน 7 ขั้น มีชานที่ด้านทิศเหนือ และเดินเพื่อเป็นพื้นที่รับแขก ห้องนอน 2 ห้อง ห้องนอนพ่อแม่ ทางด้านทิศตะวันออกและห้องนอนลูกสาวทางด้านทิศตะวันตก ห้องครัวและชานครัว และบันไดด้านหลัง มีจำนวน 7 ขั้น

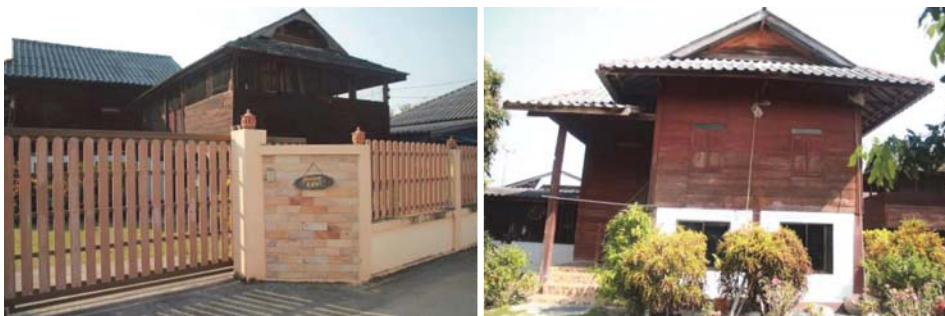
ภาพที่ 15: ลักษณะทางกายภาพของเรือน ด้านทิศตะวันออกและทิศใต้

เรือนพื้นถิ่นกรณีศึกษาที่ 3 เป็นเรือนพื้นถิ่นที่อยู่อาศัยไม้ มีที่ตั้งอยู่ริมลำเหมืองสาธารณะ เจ้าของเรือนประกอบอาชีพเกษตรกรรม สำหรับเรือนสร้างขึ้นเมื่อ พ.ศ.2507 เป็นเรือนไม้พักอาศัย ยกใต้ถุนสูง วางแกนอาคารเหนือ-ใต้ ลักษณะการใช้งานได้ถุนพื้นที่โล่งใช้งานเอนกประสงค์ตั้งแต่สร้างเรือน ปลูกสร้างเรือนครัว และห้องน้ำบริเวณทิศตะวันตก (ปลูกสร้างประมาณ 20-25 ปีก่อน)

ลักษณะการใช้งานพื้นที่ใช้สอยชั้นบน ขึ้นจากบันไดด้านหน้ามีจำนวน 7 ขั้น ชานด้านทิศตะวันตกเป็นชานขนาดเล็กและเดินเพื่อเป็นพื้นที่รับแขก มีห้องนอน 2 ห้อง คือ ห้องนอนพ่อแม่ อยู่ทางด้านทิศตะวันออก และห้องนอนลูกสาวทางด้านทิศตะวันตก ห้องครัวและชานครัว และบันไดด้านหลัง จำนวน 7 ขั้น

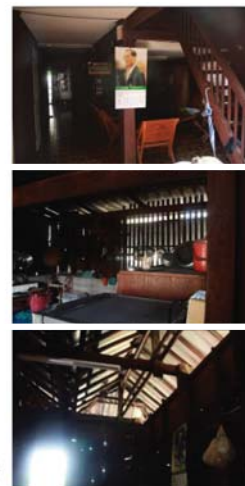
ภาพที่ 18: รูปตัดและโครงสร้างของเรือนกรณีศึกษาที่ 3

โครงสร้างทางสถาปัตยกรรมของเรือนกรณีศึกษาที่ 3 พบว่า โครงสร้างบันไดทางเข้าหลักอยู่ทางด้านทิศใต้ของเรือนซึ่งมีการปรับเมื่อปี พ.ศ.2540 จากโครงสร้างเดิมเป็นก่ออิฐฉาบขัดมันพร้อมที่นั่งเป็นก่อบล็อกซีเมนต์ปูกระเบื้อง 12 X 12 นิ้ว ส่วนการต่อเติมครัว และห้องน้ำโดยใช้ระบบเสาไม้ ไม้มีคานรับพื้นเพราะพื้นใช้คอนกรีตเทบนดิน หลังคาเป็นโครงสร้างไม้ระบบบะเส จันทัน และมีไม้ระแนงสำหรับเกี่ยวกระเบื้องมุงหลังคา สำหรับเรือนครัวใช้มีการปรับเปลี่ยนจากหลังคากระเบื้องซีเมนต์เป็นกระเบื้องลอนคู่ ซึ่งเปลี่ยนเมื่อปี พ.ศ.2540 โดยเปลี่ยนไม้กั้นฝ้าจากไม้ระแนงขนาด 1 X 1 นิ้ว เป็นไม้ระแนงขนาด 1 1/2 X 3 นิ้ว

ผลการศึกษาพบว่า โครงสร้างของเรือนมีการเปลี่ยนแปลงทางขึ้นบันได และโครงสร้างไม้หลังคาให้เหมาะกับวัสดุที่เปลี่ยนแปลง สำหรับเรือนครัว และห้องน้ำใช้ระบบโครงสร้างสมัยใหม่เพื่อประหยัดงบประมาณในการสร้างและตามความคุ้นชินของช่างฝีมือในท้องถิ่น
