ศิลปสถาปัตยกรรมมหาเต็งตอจี เมืองสกาย เมียนมา: มรดกความทรงจำอยุธยาในลุ่มอิรวดีในพุทธศตวรรษที่ 24 และการสำรวจสภาพปัจจุบัน*

เกรียงไกร เกิดศิริ
พิบูลย์ จินาวัฒน์
สุพจน์ จิตสุทธิญาณ
ทิพวัลย์ ตั้งพูนทรัพย์ศิริ
อิสริยา บุรณะอรรณ
วิชฌุ ทอมนาน
Nittha Bounpany
คณะสถาปัตยกรรมศาสตร์
มหาวิทยาลัยศิลปากร

Art and Architecture of Maha Thein Daw Gyi, Sagaing, Myanmar: Ayutthaya Artisans in Irrawaddy Basin in Late 18th Century

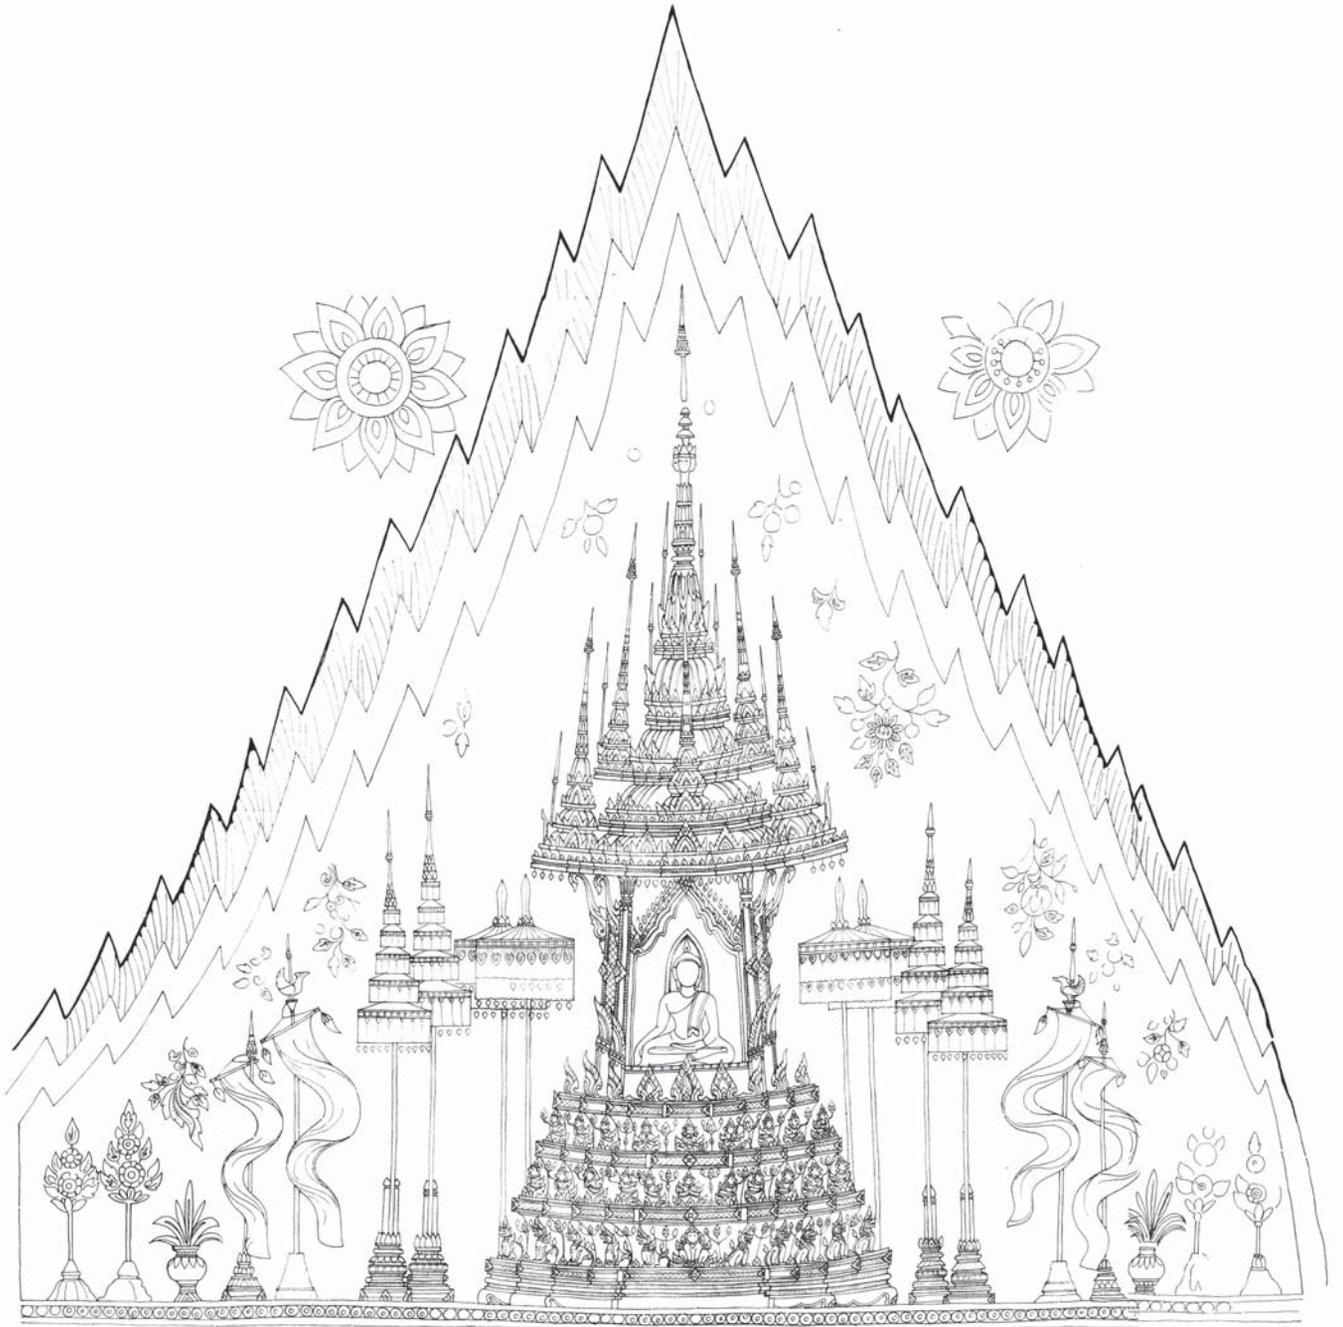
จิตรกรรมบนพื้นที่สามเหลี่ยมหน้าจั่วด้านสกัดหน้า เขียนเป็นรูปบุษบก
9 ยอด ที่ยอดประธานมีพรหมพักตร์ ประดิษฐานพระพุทธรูปปางมาร
วิชัยประทับนั่งขัดสมาธิเพชร
ภาพโดย: วิษณุ หอมมาน

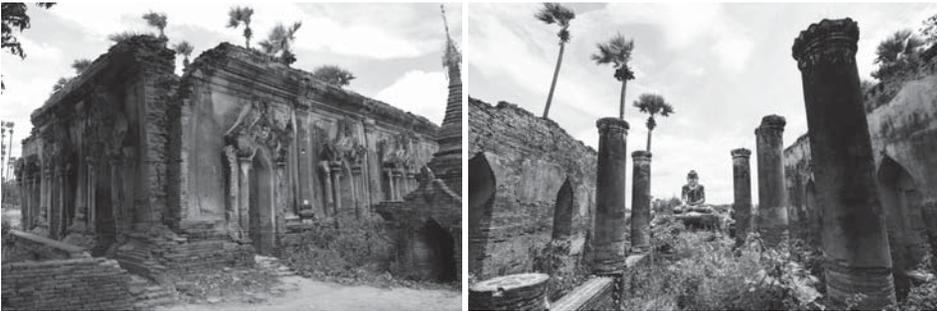
ภาพที่ 2: วิหาร Yadana Hsemee ที่สร้างในลักษณะอาคารติดพื้นเมื่อมองจากภายนอกของอาคาร ทว่าในความเป็นจริงแล้วพื้นภายในยกเป็นพื้นปูนไม้กระดาน และมีเสาร่วมในประธานเพื่อรองรับโครงสร้างหลังคาอีกสิ่งที่น่าสนใจ คือ บนปลายเสาออกแบบเป็นบัวหัวเสาที่มีความคล้ายกับบัวหัวเสาแบบอยุธยาด้วย

จากการสำรวจภาคสนามเก็บข้อมูล และการสำรวจจริงวัดแหล่งมรดกทางสถาปัตยกรรมในพื้นที่ลุ่มน้ำอ่าวรัตนกลางในเขตเมืองชเวโบ เมืองสะกาย เมืองอังวะ เมืองอมรปุระ และเมืองมณฑลเยลย์ อันเป็นส่วนหนึ่งของ “โครงการวิจัยพุทธศาสนสถานของกลุ่มชนชาติพื้นฐึในเอเชียตะวันออกเฉียงใต้ภาคพื้นทวีป” ซึ่งเป็นโครงการวิจัยย่อยภายใต้แผนวิจัยโครงการเมธีวิจัยอาวุโส สกว. ศาสตราจารย์ ดร. เสมอชัย พูลสุวรรณ “พระพุทธศาสนานิกายเถรวาทในบริบทวัฒนธรรมเอเชียอาคเนย์ (คริสต์ศตวรรษที่ 11-ปัจจุบัน)” ผู้วิจัยพบแหล่งมรดกทางวัฒนธรรมที่มีกลิ่นอายที่แสดงความสัมพันธ์กับศิลปะสถาปัตยกรรมสกุลช่างลุ่มแม่น้ำเจ้าพระยาอยู่บ้าง อาทิเช่น “วัดยาดานาซีมี (Yadana Hsemee)” ซึ่งมีทำเลที่ตั้งอยู่ไม่ห่างจากเมืองโบราณอังวะมากนัก ภายในผังบริเวณของวัดมีซากอาคารที่มีลักษณะภายนอกดูประหนึ่งเป็นอาคารที่มีฐานติดพื้น ทว่าภายในอาคารนั้นเคยมีพื้นปูไม้กระดานยกสูงจากระดับพื้นดิน และมีเสาหลวงภายในอาคาร (ดูภาพที่ 2) ซึ่งเป็นรูปแบบทางสถาปัตยกรรมที่มีความสัมพันธ์กับรูปแบบอุโบสถและวิหารในดินแดนลุ่มแม่น้ำเจ้าพระยาอย่างเด่นชัด ดังตัวอย่าง อุโบสถและพระตำหนักกำมะเลียน วัดกุฎีดาว (ดูภาพที่ 3) เป็นต้น

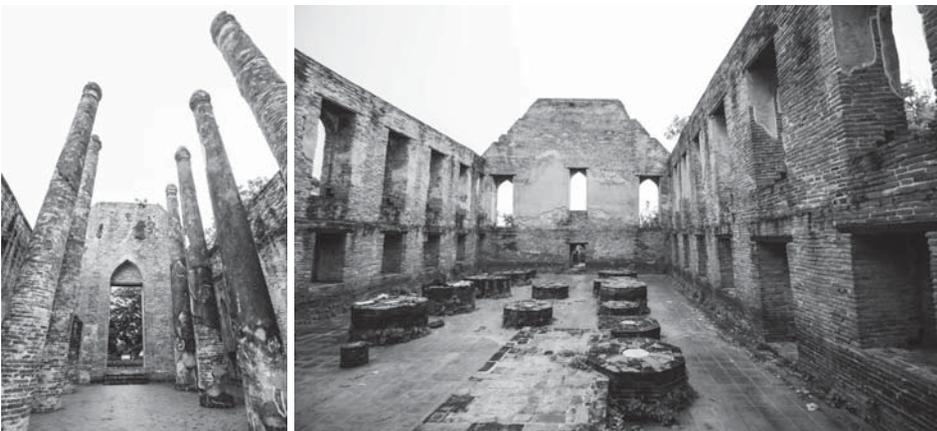
ภาพที่ 3: ภาพซ้าย ลักษณะเสาร่วมในประธานเพื่อรับโครงสร้างหลังคา พระอุโบสถวัดกุฎีดาว | ภาพขวา พระตำหนักก้ามมะเสียน ในวัดกุฎีดาวมีลักษณะเป็นอาคารยกพื้นใต้ถุนสูงและปูไม้กระดานเป็นพื้นที่ใช้สอย

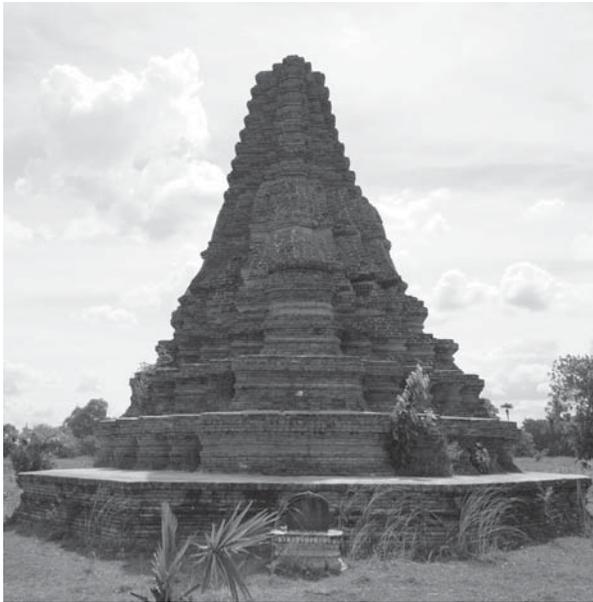
ภาพที่ 4: เจดีย์ผังสี่เหลี่ยมย่อมุม-ยกเก็จตั้งแต่ชุดฐานไปจนองค์ระฆังและปล้องไฉน

ในที่นี้ จึงมีข้อสันนิษฐานว่ารูปแบบของเจดีย์ผังสี่เหลี่ยมย่อมุม-ยกเก็จเป็นสิ่งที่ตรงอยู่ในความทรงจำของผู้คนชาวโยชเยที่ย้ายมาลงหลักปักแหล่งยังดินแดนลุ่มแม่น้ำอิรวดี และต้องการสร้างสิ่งที่คุ้นเคยตามวัฒนธรรมของตน ทว่าผู้ที่เป็นช่างฝีมือในการก่อสร้างนั้นอาจจะเป็นช่างฝีมือในท้องถิ่นซึ่งไม่คุ้นเคยกับรูปทรงของเจดีย์แบบดังกล่าว จึงทำให้ผลลัพธ์ที่แสดงออกมาในรูปเจดีย์นั้นมีลักษณะดังที่ไม่เหมือน (ดูภาพที่ 4)

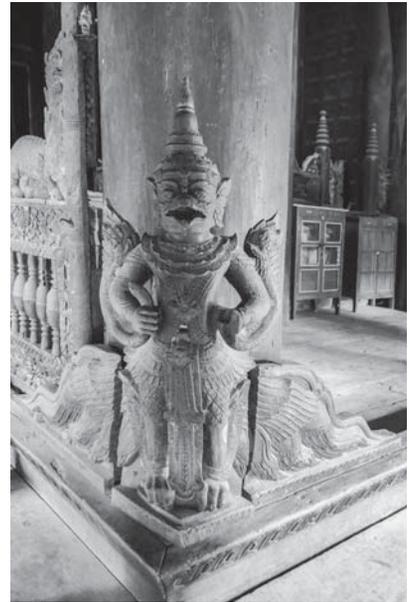
ภาพที่ 5: ประติมากรรมไม้แกะสลักรูปครุฑตกแต่ในสังฆิกวิหารบาคะยา เจาร์

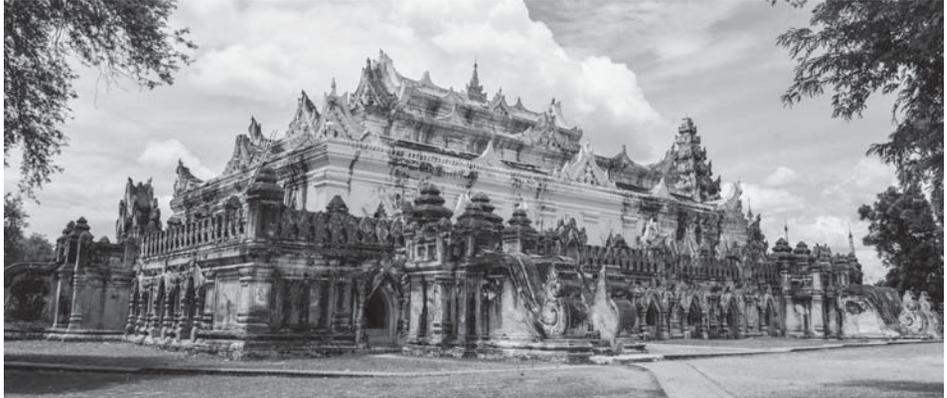
ภาพที่ 6: ภาพบน “มหาเออังก์เมียงบองซาน เจอาก์ (Maha Aung Mye Bon San Kyuang)” หรือ “เมนูโอ๊กเจอาก์ (Menu Oak Kyuang)” ซึ่งออกแบบเป็นอาคารเครื่องก่อแทนที่จะสร้างเป็นอาคารเครื่องไม้ตามธรรมเนียมโดยทั่วไปในการก่อสร้างสังฆิกวิหาร (เจอาก์ | Kyuang) แบบพม่า ซึ่งสร้างขึ้นในปีพ.ศ.2361 | ค.ศ.1818

ในเนื้อหาส่วนนี้ ขอกล่าวถึง “อาคารเครื่องก่อ” เพื่อสร้างความเข้าใจเบื้องต้นต่อการก่อรูปของอาคารมหาเต็งดอจี ซึ่งเป็นกรณีศึกษาของงานวิจัยเรื่องนี้ กล่าวคือ แม้ว่าอาคารก่อสร้างอาคารเครื่องก่อด้วยอิฐนั้นจะรุ่งเรืองอย่างมากมาตั้งแต่สมัยพุกามแล้ว แต่ทว่ารูปแบบทางสถาปัตยกรรมที่มีความนิยมก่อสร้างในสมัยพุกามนั้นมีลักษณะเป็น “กุฎพญา” หรือเรียกเป็นภาษาไทยได้ว่า “คูหาเจดีย์” สำหรับอาคารเครื่องก่อที่เลียนแบบทางสถาปัตยกรรมของอาคารเครื่องไม้ นั้นพบมีความนิยมในการก่อสร้างในราวพุทธศตวรรษที่ 23-24 ดังตัวอย่างอาคารที่ทราบศักราชในการก่อสร้างที่ชัดเจน คือ “มหาเอวงเมียงซาน เจาง์ (Maha Aung Mye Ban San Kyuang)” หรือที่เรียกขานอีกนามว่า “เมนูไอก์เจาง์ (Menu Oak Kyuang)” ซึ่งสร้างขึ้นในปีพ.ศ. 2361 | ค.ศ. 1818 ที่เมืองอั้งวะ

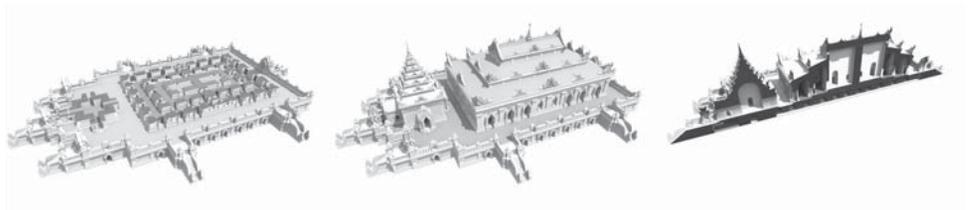
ภาพที่ 7: ภาพซ้ายมือ: แสดงผังพื้นจะเห็นว่าใช้โครงสร้างก่ออิฐเป็นเสาและผนังรับน้ำหนักองค์ประกอบส่วนหลังคาที่สร้างด้วยเครื่องก่อเช่นกันจึงมีน้ำหนักมหาศาล (ภาพกลาง) แสดงลักษณะทางสถาปัตยกรรม จะเห็นส่วนตัวอาคาร 2 ส่วนหลัก (ภาพซ้าย) มณฑปประดิษฐานพระพุทธรูปประจำสังฆิกวิหาร อาคาร (ภาพขวา) เป็นอาคารที่มีหน้าที่รับรองการใช้สอยทั้งที่เป็นทั้งวิหาร ศาลาการเปรียญ และกุฏิสงฆ์

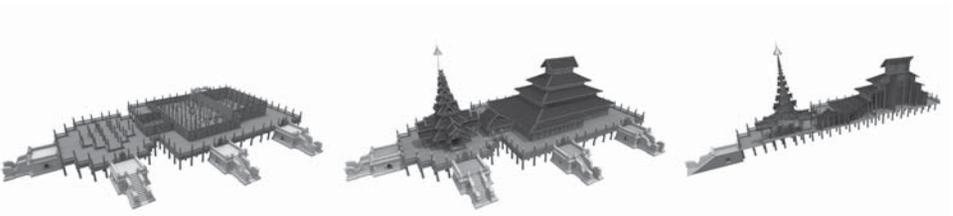
ภาพที่ 8: ภาพสามมิติแสดงบากายาเจอาก์ ซึ่งสร้างขึ้นจากไม้สักทั้งหลัง (ภาพซ้าย) แสดงผังพื้นจะเห็นว่ามีการแยกพื้นที่ออกเป็น 2 ส่วน ทางซ้ายมือ คือ มณฑปประดิษฐานพระพุทธรูปประจำสังฆิกวิหาร (ภาพกลาง) แสดงลักษณะทางสถาปัตยกรรม จะเห็นส่วนตัวอาคาร 2 ส่วนหลัก โดยมีหลังคาแยกกันเป็น 2 ส่วน ตามฐานานาคักดีของพื้นที่ (ภาพขวา) ภาพตัดแสดงพื้นที่ภายในอาคาร

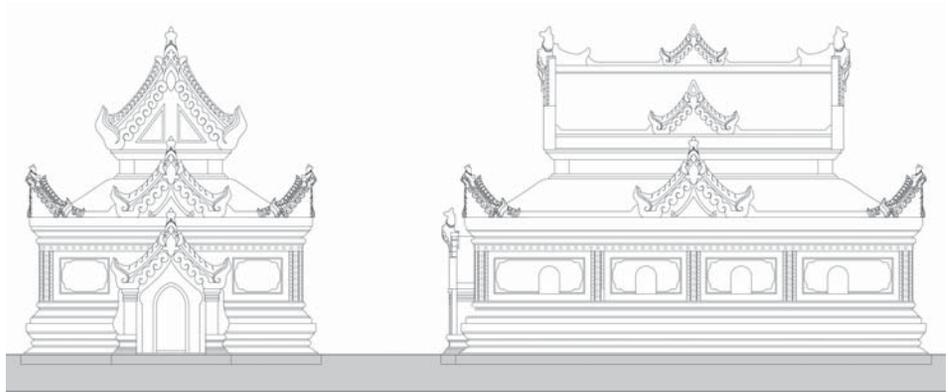
ภาพที่ 10: ภาพบนซ้าย แสดงรูปด้านหน้าของอาคาร | ภาพบนขวา แสดงรูปด้านข้างของอาคาร

สำหรับรูปแบบทางสถาปัตยกรรมของอาคารมหาเจดีย์ เป็นอาคารเครื่องก่อ มีแผนผัง รูปสี่เหลี่ยมผืนผ้า 13 x 8 เมตร ผังมีความหนาประมาณ 1.80 เมตร สาเหตุที่ผนังของอาคารต้อง ก่อสร้างให้มีความหนาเนื่องจากต้องรับน้ำหนักกดทับและแรงเฉือนที่ตกลงมาจากน้ำหนักมวล ของหลังคาก่อด้วยอิฐที่อยู่ด้านบน

ลักษณะทางสถาปัตยกรรมรูปด้านหน้าและหลังของอาคารมีความคล้ายคลึงกัน แตกต่าง กันเพียงด้านหน้าซึ่งอยู่ทางทิศเหนือนั้นมีการเจาะเป็นซุ้มประตูทางเข้าสู่พื้นที่ตอนในของอาคาร ทั้งนี้ เมื่อพิจารณารูปด้านสกัดจะสามารถแบ่งองค์ประกอบของอาคารได้เป็น 3 ส่วน คือ ส่วนฐาน ตัวเรือน และส่วนหลังคา

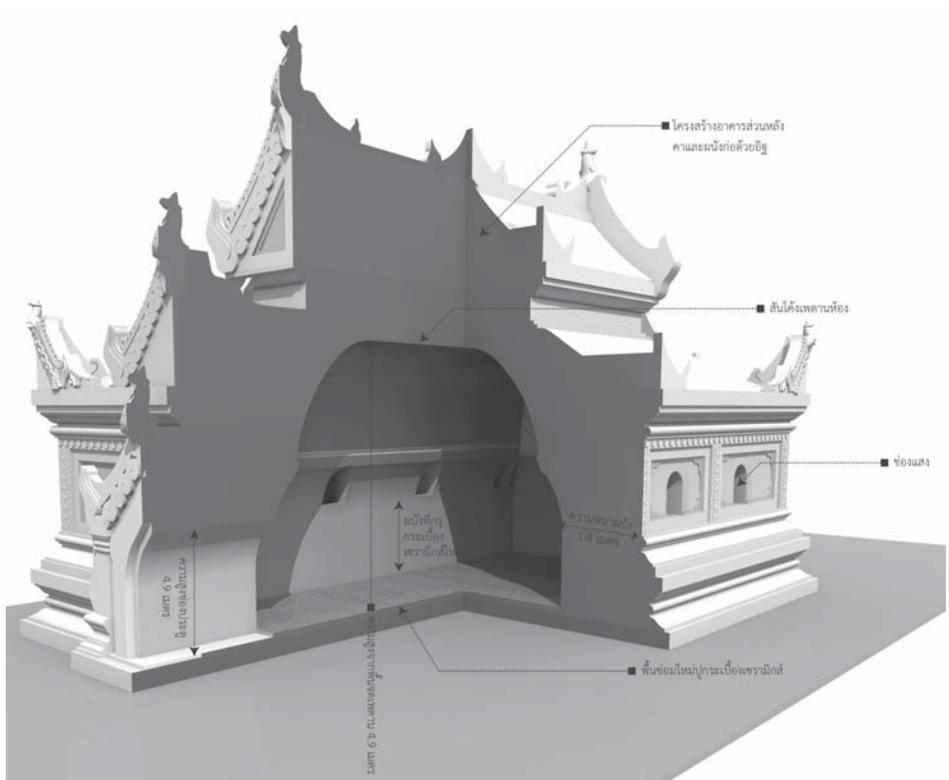
ภาพที่ 13: ภาพสามมิติแสดงโครงสร้าง และพื้นที่ภายในของอาคาร

พื้นที่ว่างภายในอาคารมหาเต็งคอกจี มีขนาดประมาณ 47 ตารางเมตร ความสูงจากพื้นภายในอาคารถึงท้องของหลังคาโค้ง (Arch) ประมาณ 4.90 เมตร ซึ่งรูปแบบของโครงสร้างแสดงให้เห็นถึงการสืบทอดความรู้และทักษะในการก่อสร้างโครงสร้างรับน้ำหนักหลังคาแบบวงโค้ง (Arch) ซึ่งเป็นองค์ความรู้สำคัญในการก่อสร้างสถาปัตยกรรมเครื่องก่อมาตั้งแต่สมัยพุทธกาล ตอนในสุดเป็นฐานชุกชีประดิษฐานพระพุทธรูปประธานของอาคารซึ่งปัจจุบันได้ถูกเปลี่ยนแปลงรูปแบบไปแล้ว โดยมีการรื้อซุ้มประดิษฐานพระพุทธรูปเดิมออก และสร้างฐานชุกชีใหม่ดังที่เป็นอยู่ในปัจจุบัน

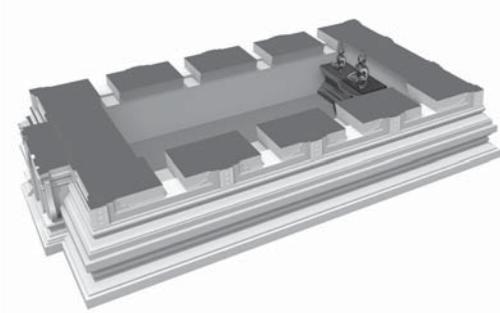
ภาพที่ 11: ภาพสามมิติแสดงผังพื้นที่ภายในของอาคาร
ในปัจจุบัน จะเห็นได้ว่าการรื้อซ่อมประดิษฐานพระพุทธรูป
รูปเดิมออกไป (เปรียบเทียบกับภาพที่ 12)

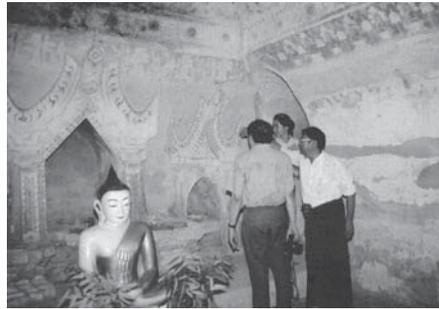
ภาพที่ 12: ภาพในอดีตจะเห็นว่าฐานชุกชีที่
ประดิษฐานพระพุทธรูปนั้นแยกฐานกัน และมีซุ้ม
จระนำเล็ก สำหรับประดิษฐานพระพุทธรูปด้วย
ที่มา: สุรสวัสดิ์ สุขสวัสดิ์, ม.ล., รุจยา อาภากร,
ม.ร.ว., ชาวอยุธยาที่เมืองสกลาย. กรุงเทพฯ:
สายธาร. หน้าที่ 67.

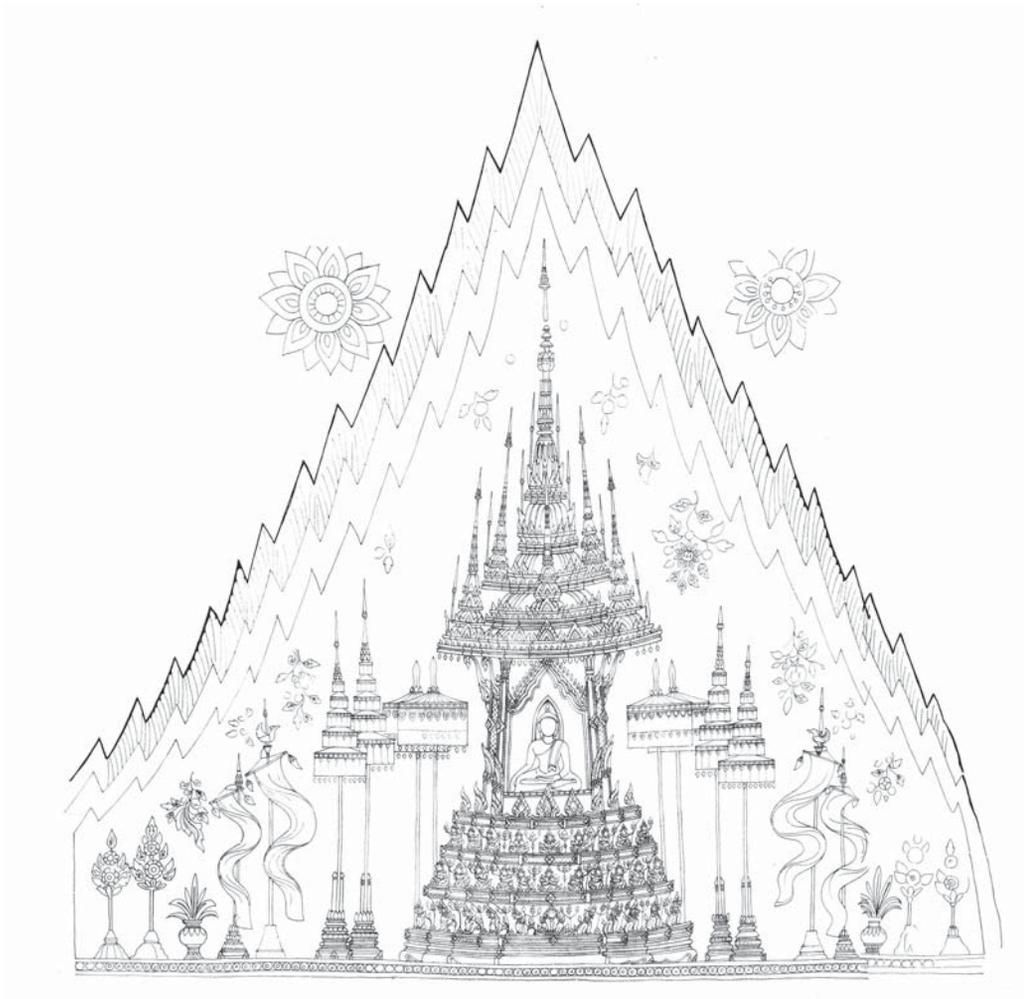
ภาพที่ 15: ภาพลายเส้นแสดงรูปแบบมณฑปเก้ายอดประดิษฐานพระพุทธรูปปางมารวิชัยขัดสมาธิเพชร

นอกจากนี้ เป็นที่น่าสนใจว่ารูปแบบของบุษบกนั้นถูกเขียนเป็นบุษบกที่มีเรือนยอดประธาน และเรือนยอดบริวารรวม 9 ยอด ซึ่งถือว่าเป็นอาคารที่มีฐานานุกีตสูงสุดในงานสถาปัตยกรรมไทยแบบประเพณี ซึ่งปรากฏตัวอย่างของเรือนยอดทรงมณฑปของพระที่นั่งสรรเพชญมหาปราสาท ในพระราชวังหลวงแห่งกรุงศรีอยุธยา ซึ่งเอกสารพรรณนาภูมิสถานพระนครศรีอยุธยาให้ข้อมูลว่ามีลักษณะเป็นพระที่นั่งที่มีทรงปราสาทยอดมณฑป 9 ยอด (ภาพที่ 16 กลาง) และสำหรับด้านสกัดหลังเขียนเป็นลวดลายพรรณพฤกษาที่มีการผูกกระบวนลายแบบลายกนกช่อหางโตซึ่งเป็นรูปแบบการประดับตกแต่งหน้าบันที่เป็นที่นิยมในศิลปะสถาปัตยกรรมแห่งกรุงศรีอยุธยาด้วยเช่นกัน

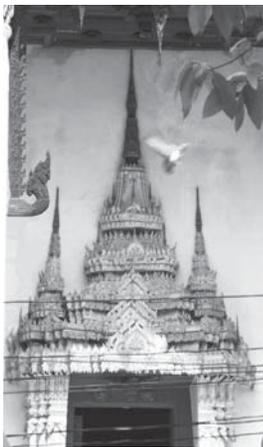
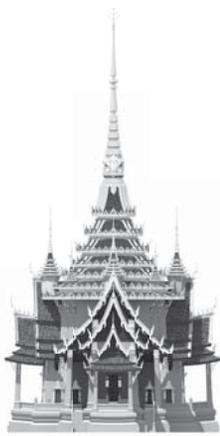
ภาพที่ 16:
 ซ้าย: ชุ่มประตวยอดมณฑป
 วัดปราสาท นนทบุรี
 กลาง: แบบสถาปัตยกรรม
 สันนิษฐานพระที่นั่งสรร
 เพชญ์มหาปราสาท ซึ่ง
 เป็นปราสาทยอดมณฑป
 9 ยอด
 ขวา: แบบนูนบกห้ายอด
 แบบอยุธยาที่ใช้ในงาน
 พระเมรุ

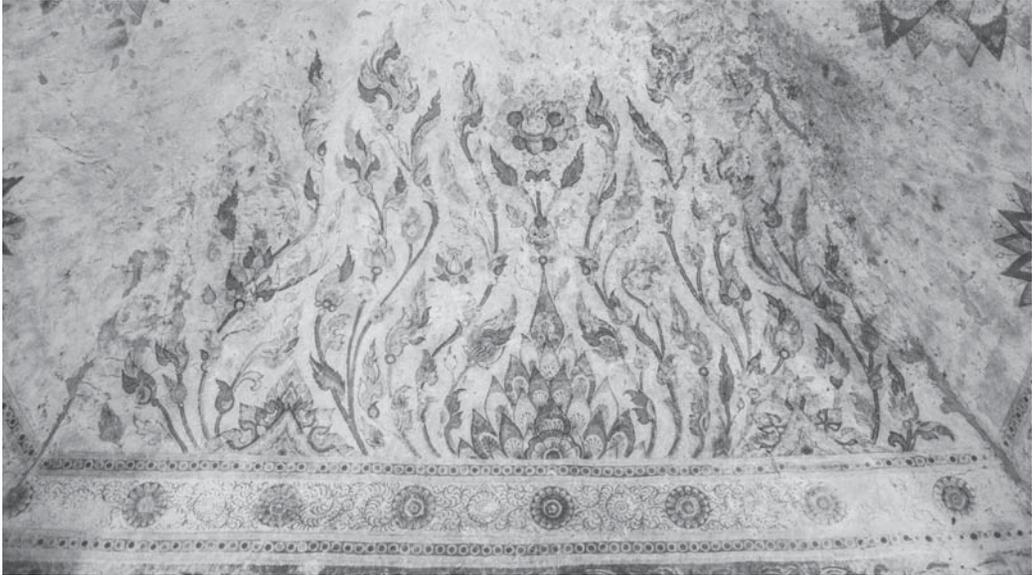
ภาพที่ 17: จิตรกรรมบนพื้นที่สามเหลี่ยมหน้าจั่วด้านสกัดหลัง เขียนเป็นรูปลายเครือเถาช่องทางโตซึ่งเป็นกระบวนลายที่นิยมใช้ในการตกแต่งหน้าบันในศิลปะสถาปัตยกรรมสมัยอยุธยา

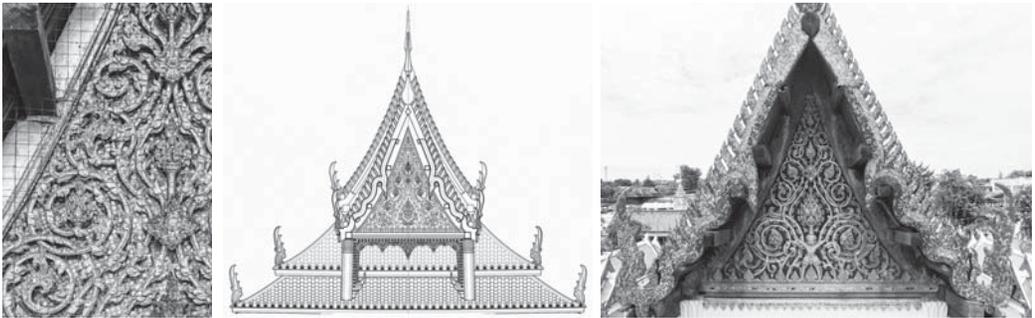
ภาพที่ 18: ภาพซ้าย: ลวดลายแกะสลักไม้ลายเครือเถาช่องทางโต ตกแต่งหน้าบันศาลาการเปรียญวัดใหญ่สุวรรณาราม จังหวัดเพชรบุรี

ภาพกลาง: แบบสถาปัตยกรรมแสดงหน้าบันแกะสลักไม้ลายช่องทางโตบนหน้าบันมุกประเจ็ด ศาลาการเปรียญวัดใหญ่สุวรรณาราม จังหวัดเพชรบุรี, ที่มา: ปองพล ยาศรี. “การศึกษาาระบบโครงสร้างศาลาการเปรียญ วัดใหญ่สุวรรณาราม” ใน วารสารหน้าจั่วฉบับประวัติศาสตร์สถาปัตยกรรม และสถาปัตยกรรมไทย. ปีที่ 12 (2015) หน้า 224-249.

ภาพขวา: ลวดลายปูนปั้นลายเครือเถาช่องทางโต ตกแต่งหน้าบันด้านทิศตะวันออกของพระอุโบสถวัดใหญ่สุวรรณาราม จังหวัดเพชรบุรี

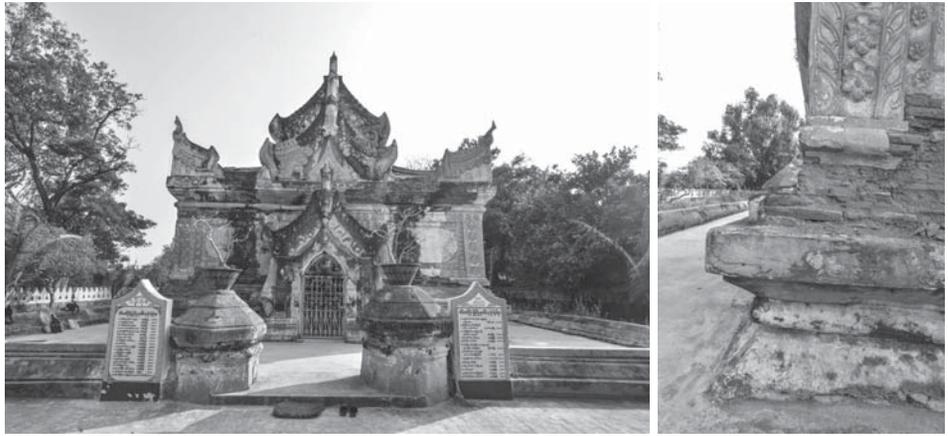
ภาพที่ 19: สภาพปัจจุบันของตัวอาคารมหาเด็จพระราชินี และองค์ประกอบประดับตกแต่งซึ่งอยู่ในสภาวะวิกฤติ พบร่องรอยของการเสื่อมสภาพที่มีผลต่อความมั่นคงของอาคารทั้งโดยกาลเวลา และการบูรณะที่ไม่เป็นไปตามหลักวิชาการ

จากการสำรวจสภาพภายนอกของตัวอาคาร และหลังคาพบปัญหาการเสื่อมสภาพของพื้นผิวปูนฉาบ อันเป็นผลมาจากการเสื่อมสภาพของเนื้อปูนนั้นเกิดจากการเสื่อมสภาพของวัสดุที่เป็นไปตามกาลเวลา ทว่าในสถานการณ์ปัจจุบันดูประหนึ่งว่าจะมีการเสื่อมสภาพอย่างรวดเร็วมากยิ่งขึ้น หลังจากมีการคาดพื้นแข็งโดยรอบอาคารดังที่กล่าวมาแล้วข้างต้นในข้อ 6.1.1 ทั้งนี้พบว่าในบางตำแหน่งมีการเปื่อยยุ่ยของอิฐอย่างรุนแรงด้วย

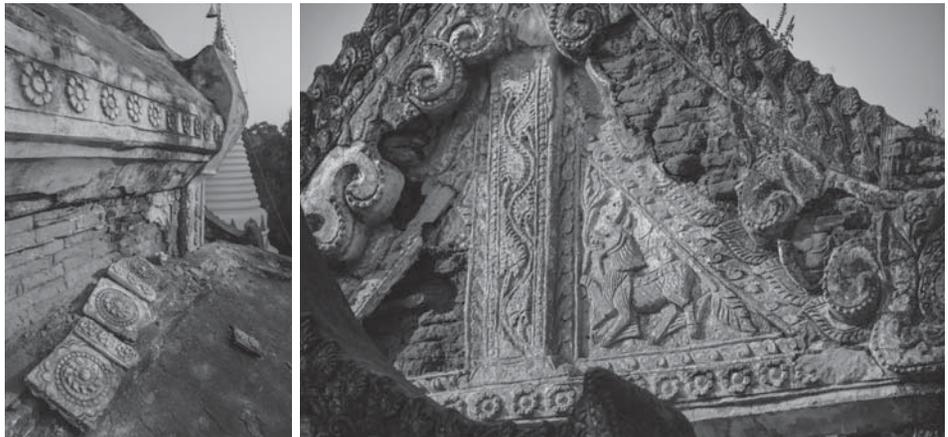
ภาพที่ 20:
ภาพบน: สภาพปัจจุบันของชั้นหลังคาของอาคารมหาเด็จพระราชินี และองค์ประกอบประดับตกแต่งซึ่งอยู่ในสภาวะวิกฤติ
ภาพขวา: การกะเทาะของผิวฉาบเพดานจากปัญหาการขยับตัวของโครงสร้างก่ออิฐวงโค้ง พบมีการซ่อมแซมแต่ใช้ปูนซีเมนต์ซึ่งจะส่งผลกระทบต่อวัสดุพื้นผิวและโครงสร้างอิฐภายในในอนาคต

สำหรับส่วนหลังคา พบการเสื่อมสภาพของพื้นผิวปูนฉาบบนชั้นหลังคายังทำให้น้ำรั่วซึมเข้าไปตามรอยแตกร้าว และโครงสร้างก่ออิฐที่อยู่ภายใน ทำให้อิฐภายในอมน้ำและส่งผลกระทบต่อเนื่องไปยังน้ำหนักของโครงสร้างที่เพิ่มน้ำหนักบรรทุกคงที่ (Dead Load) มากยิ่งขึ้น ทั้งนี้โครงสร้างหลังคาที่ออกแบบเป็นสร้างหลังคางโค้งนั้นเป็นจุดที่เปราะบางมาก เพราะเป็นระบบการกระจายแรงกดทับของน้ำหนักบรรทุกคงที่ต่อเนื่องไปยังผนังรับน้ำหนัก (Wall Barring) เพราะฉะนั้นเมื่อน้ำหนักบรรทุกคงที่ที่เพิ่มขึ้นจากกรณีที่ก่ออิฐโครงสร้างอมน้ำจะทำให้เกิดความเสียหายของการพังทลายลงมาของโครงสร้างหลังคา ทั้งนี้สาเหตุของการผุพังของพื้นผิวปูนฉาบขององค์ประกอบส่วนหลังคา นอกเหนือมาจากการเสื่อมของตามกาลเวลาของวัสดุก่อสร้าง ยังมีปัจจัยเร่งปรักปรำประการ คือ การเติบโตของวัชพืชต่างๆ ที่เกิดจากการถ่ายอุรชะของนก และเมล็ดที่ปลิวมาตามลม เมื่อมาฝังตัวอยู่ตามซอกมุมที่มีความชื้นก็จะงอกเติบโตขึ้น โดยเฉพาะยามฤดูฝน จึงมีความจำเป็นที่ต้อง วางแผนการดูแลรักษา และกำจัดวัชพืชอย่างสม่ำเสมอและถี่มากขึ้นในช่วงฤดูฝน

จากการสำรวจสภาพของโครงสร้างหลังคา พบว่ามีการใช้ปูนซีเมนต์ชั้นไปมาาบทับบนพื้นหลังปีกนกทางปากตะวันออกทั้งผืน ซึ่งเป็นที่ทราบกันดีว่าปูนซีเมนต์นั้นเป็นวัสดุที่ไม่เหมาะกับการบูรณะซ่อมแซมโบราณสถานด้วยมีส่วนผสมทางเคมี และความเค็มที่ส่งผลกระทบต่อวัสดุก่อสร้างดั้งเดิม โดยเฉพาะอิฐที่จะผุเปื่อยเนื่องจากดูดซับเอาน้ำที่มีการละลายขององค์ประกอบทางเคมีของเกลือเข้าไปในเนื้ออิฐ และเมื่อเกลือตกผลึกจะเบียดขับให้เนื้ออิฐเปื่อยยุ่ย ในการนี้มีความจำเป็นต้องเปิดออกผิวปูนซีเมนต์ที่ฉาบเอาไว้ออกก่อนที่จะความเสียหาย เพื่อรักษาวัสดุก่อสร้างด้านใน และฉาบผิวใหม่ด้วยปูนหมักที่เป็นภูมิปัญญาดั้งเดิมในท้องถิ่น

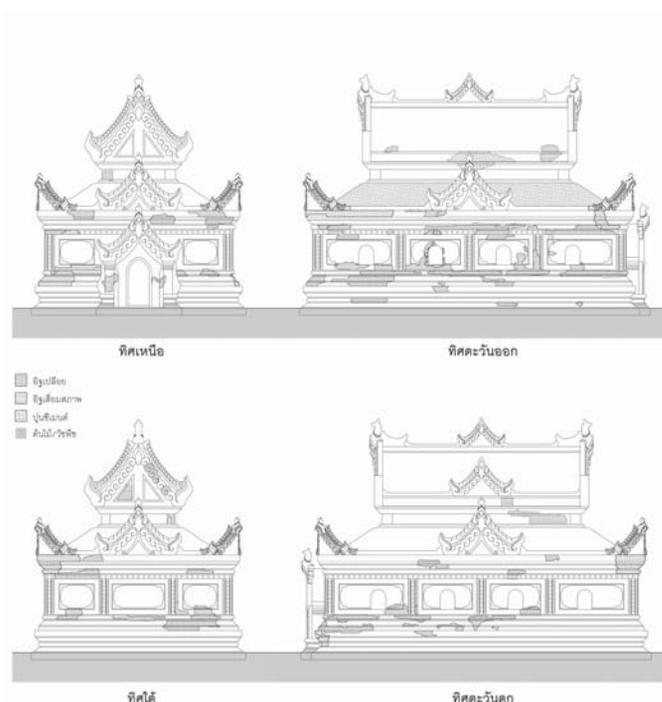
ภาพที่ 21: แบบสถาปัตยกรรม แสดงสภาพปัจจุบันของตัวอาคารมหาเจดีย์ และตำแหน่งที่ชำรุด โดยจำแนกเป็นประเภทของการเสื่อมสภาพในลักษณะต่างๆ เช่น วัสดุฉาบหลุดล่อน อิฐเสื่อมสภาพ ใช้ปูนซีเมนต์ในการซ่อม และมีวัชพืชและต้นไม้ขึ้นตามซอกมุมต่างๆ ของชั้นหลังคา และองค์ประกอบประดับตกแต่ง

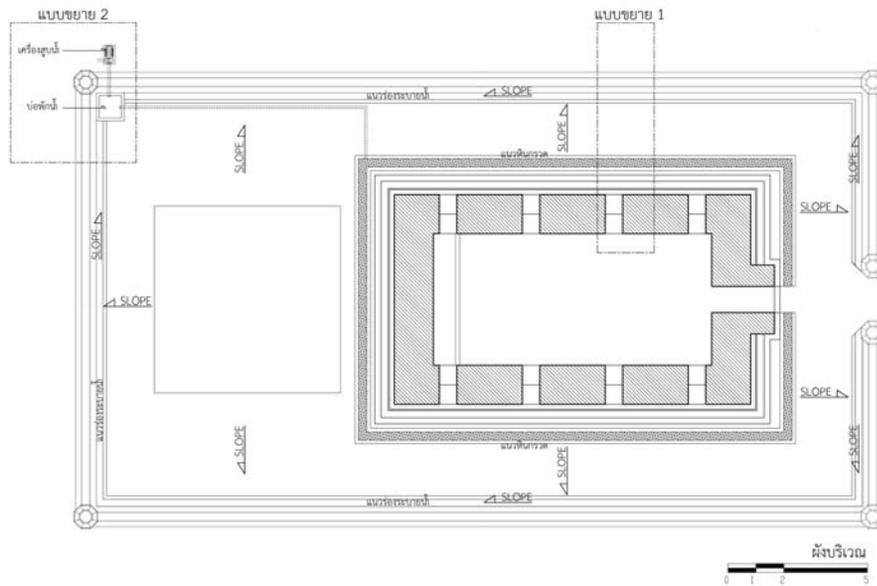
ภาพที่ 22: ผังบริเวณมหาเด็งดอจี และจุดที่เสนอให้ติดตั้งเครื่องสูบน้ำ

ผังบริเวณที่อยู่ล้อมรอบที่ตั้งของตัวอาคารมีการปรับพื้นผิวเป็นลานลาดแข็งด้วยปูนซีเมนต์ กว้างประมาณ 2.5 เมตรโดยรอบจรดตัวอาคาร ซึ่งพื้นลานโดยรอบนี้สันนิษฐานว่าได้อิมทับส่วนฐานเชิงชั้นล่างของอาคารไปด้วย จึงทำให้ระเบียบสัดส่วนที่ถูกออกแบบมาอย่างลงตัวนั้นเสียไป นอกจากนี้ พื้นลาดแข็งด้วยซีเมนต์ยังเป็นอุปสรรคต่อการระเหยของน้ำผิวดิน ซึ่งตามปกติแล้วน้ำผิวดินเหล่านี้จะทำหน้าที่เป็นสารละลายที่มีแร่ธาตุต่างๆ เจือปนอยู่โดยเฉพาะเกลือ เมื่อมีการลาดผิวลานโดยรอบเป็นพื้นผิวซีเมนต์จึงเป็นการปิดกั้น จึงทำให้น้ำที่อยู่ในสถานะของตัวทำละลายที่จำเป็นจะต้องระเหยเป็นไอน้ำตามสภาพของภูมิอากาศที่มีความร้อนและแห้ง เมื่อไม่สามารถระเหยผ่านผิวดินได้โดยตรงเนื่องจากพื้นถูกเทลาดด้วยซีเมนต์ที่มีเนื้อหนาแน่นสูง จึงซึมเข้าไปในโครงสร้างอิฐเพื่อพยายามหาช่องทางการระเหย น้ำที่อยู่ในสถานะตัวทำละลายได้นำพาแร่ธาตุโดยเฉพาะเกลือโซเดียม (Salt) ละลายและถูกดูดซึมขึ้นไปตามแรงดึงผิวทำให้ซึมขึ้นสูงไปบนผนังก่ออิฐ เมื่อน้ำหาช่องทางการระเหยจะทำให้เกลือโซเดียมตกผลึก ซึ่งผลึกของเกลือนั้นจะแทรกทำให้พันธะที่เชื่อมอณูของเนื้ออิฐแตกออกจนอิฐเปื่อยยุ่ยในการนี้ จึงควรเร่งปรับภูมิทัศน์ โดยเปิดผิวลานลาดแข็งซีเมนต์ออกให้พบกับระดับพื้นใช้สอยเดิม และอาจออกแบบการปูพื้นเพื่อการใช้สอยให้มีพื้นที่ว่างสำหรับให้น้ำระเหยได้ รวมทั้งเว้นพื้นที่โดยรอบตัวอาคารเป็นรางน้ำเพื่อดักน้ำฝนที่ตกลงมาให้ระบายออกไปอย่างรวดเร็ว โดยใส่ก้อนกรวดหินแม่น้ำในรางน้ำดังกล่าวเพื่อให้เกิดความงดงามและป้องกันผู้ใช้พื้นที่ลาดตกลงไป และให้ความโปร่งพอที่น้ำจะระเหยได้ดี ทั้งนี้ เมื่อมีฝนตกให้ดึงน้ำให้ไหลผ่านท่อที่ฝังไปยังจุดที่ต่ำที่สุดของผังบริเวณ และอาจมีการติดตั้งเครื่องสูบน้ำสำหรับกรณีที่มีฝนตกหนักจนทำให้เกิดน้ำท่วมขัง โดยรอบแนวกำแพงแก้ววงแนวท่อระบายน้ำดึงน้ำไปยังบ่อพักเพื่อระบาย หรือรอการสูบออก

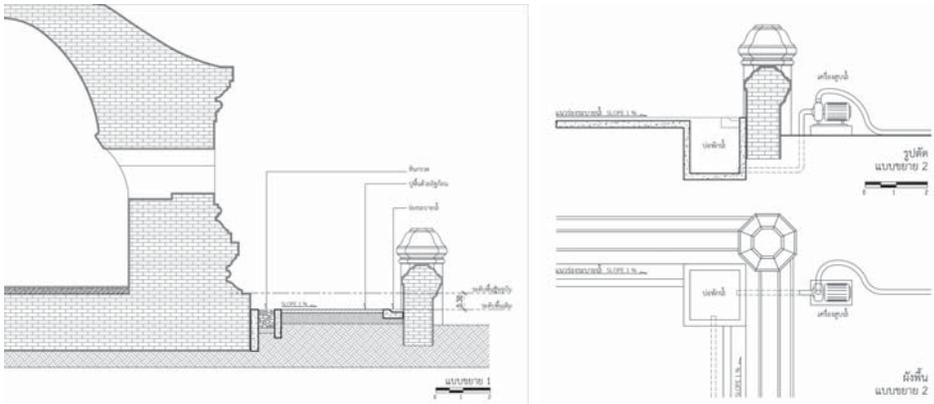
ภาพที่ 23: ภาพขยาย รูปตัดแสดงแนวทางการปรับปรุงภูมิสถาปัตยกรรมโดยรอบอาคาร (ภาพขวา) แสดงลักษณะการจัดการน้ำผิวดินที่เกิดจากฝนตกด้วยการสูบน้ำออก
