# การสันนิษฐานรูปแบบสถาปัตยกรรมศาสนสถานประจำ อโรคยาศาล (โรงพยาบาล) ในสมัยพระเจ้าชัยวรมันที่ 7 กรณีศึกษาทุ่งสันตรัตน์ จ.มหาสารคาม

Reconstruction of the architecture of Arogayasala chapels  
(hospital) in the reign of Khmer King Jayavarman VII—

The case study of Prasat Ku – Santarat

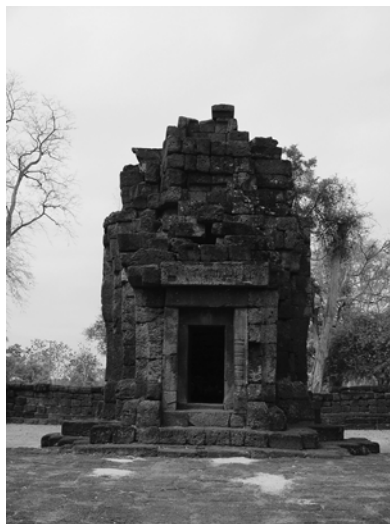
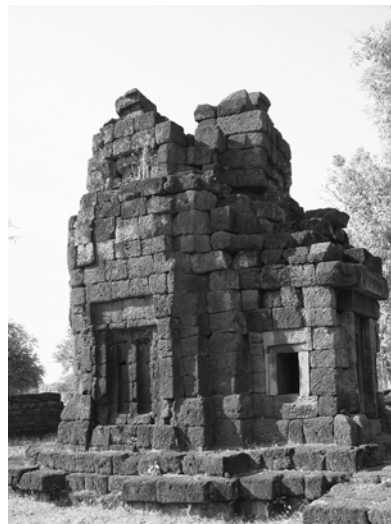
**ซ้าย :** ภาพถ่ายด้านทิศ  
ตะวันออกปราสาทประธาน  
และลานพลับพลา

**ขวา :** ภาพถ่ายด้านทิศใต้  
ปราสาทประธาน แสดงให้  
เห็นมณฑปที่เชื่อมต่อกับ  
ปราสาท

ปราสาทประธาน เป็นปราสาทหลังเดียวโดดตั้งอยู่บริเวณกลางลานภายในกำแพงแก้ว สร้างด้วยศิลาแลง ตัวปราสาทมีขนาดกว้างประมาณ 7 เมตร ยาว 8 เมตร แผนผังเป็นรูปสี่เหลี่ยมเกือบจัตุรัสเพิ่มมุม มีมุขยื่นออกมาทางด้านหน้า (ทิศตะวันออก) ทำหน้าที่เป็นช่องทางเข้าสู่ครกคฤหะ มีลักษณะของการก่อสร้างโดยใช้ผนังรับน้ำหนัก ผนังของเรือนธาตุทั้งด้านทิศเหนือ ทิศใต้ ทิศตะวันตก ทำเป็นซุ้มประตูหลอกทั้งสามด้าน มุขทางเข้าด้านทิศตะวันออก ผนังมุขทั้งสองข้างเจาะเป็นช่องหน้าต่างขนาดเล็ก หลังคาของมุขก่อศิลาแลงแบบสันเหลื่อม เหนือเรือนธาตุก่อเป็นชั้นเชิงบาตรซ้อนลดขึ้นไปหลายชั้น

ส่วนยอดปราสาทประธาน ลักษณะการสร้างนั้นจะก่อด้วย  
ศิลาแลงต่อขึ้นไปจากผนังเรือน ชาติก่อขึ้นไปเป็นชั้น ๆ ลดหลั่นไปจนถึงยอด  
บนสุด ตัวปราสาทประธานไม่ปรากฏลวดลายแกะสลักแต่อย่างใด ทั้งใน  
บริเวณทับหลังและหน้าบัน แต่บริเวณเสาประดับกรอบประตูพบการแกะสลัก  
ที่เป็นการขึ้นรูปลวดลายธรรมดาแต่ไม่มีรายละเอียด

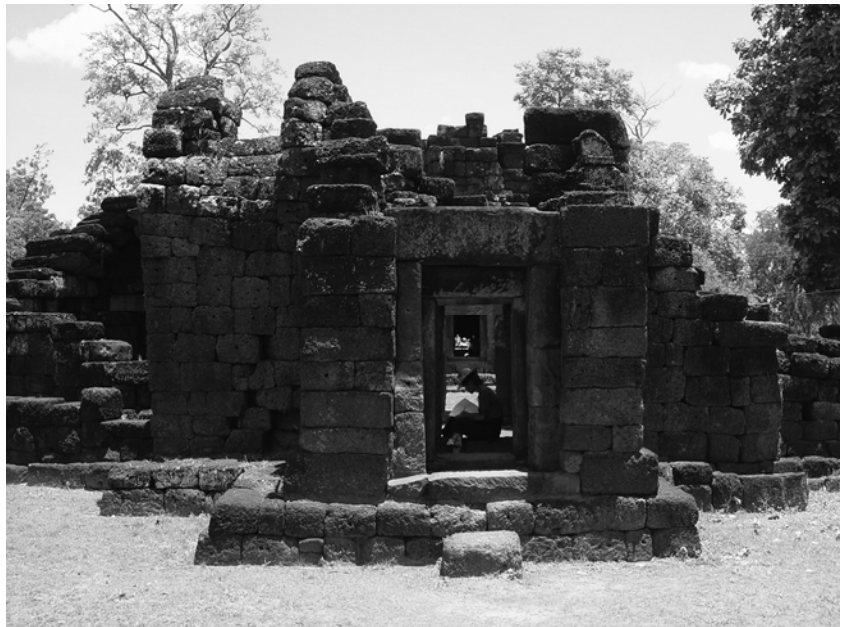
ซ้าย : โคปุระ สภาพปัจจุบัน  
มุมมองด้านทิศตะวันออก  
ขวา : โคปุระ สภาพปัจจุบัน  
มุมมองด้านทิศตะวันตก

สภาพปัจจุบันโคปุระที่กุสุมตรัตน์นั้นมีฐานเตี้ยแผ่ผั่งเป็นรูปกากบาท ภายในมีลักษณะแบ่งเป็นห้องสามห้อง ห้องกลางทำหน้าที่เป็นทางเข้า-ออก จากการขุดแต่งทางโบราณคดีใน พ.ศ. 2545 ได้มีการพบประติมากรรมลอยตัวรูปพระโพธิสัตว์อวโลกิเตศวรประทับยืน 4 กร บริเวณห้องกลางทางเข้าโคปุระ และพบแท่นประดิษฐานรูปเคารพในบริเวณเดียวกัน ซึ่งเมื่อพิจารณาประโยชน์ใช้สอยของโคปุระในอาคารประเภทศาสนสถานที่ได้รับวัฒนธรรมมาจากอินเดียจะพบว่า สร้างขึ้นเพื่อเป็นช่องทางที่เชื่อมเข้าสู่ตัวภายในศาสนสถาน โดยเป็นแนวความคิดสัมพันธ์ระหว่างโลกและสวรรค์ตามคติความเชื่อทางศาสนาพราหมณ์ บางแห่งใช้เป็นสถานที่เพื่อประดิษฐานโคนนที สัตว์พาหนะของพระศิวะ แต่เมื่อมีการเปลี่ยนคติความเชื่อมาเป็นศาสนาพุทธ พื้นที่ดังกล่าวจึงนำพระโพธิสัตว์อวโลกิเตศวรมาประดิษฐานแทนโคนนทีดังกล่าว

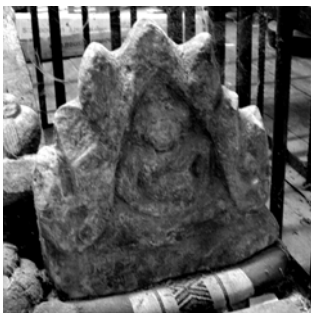
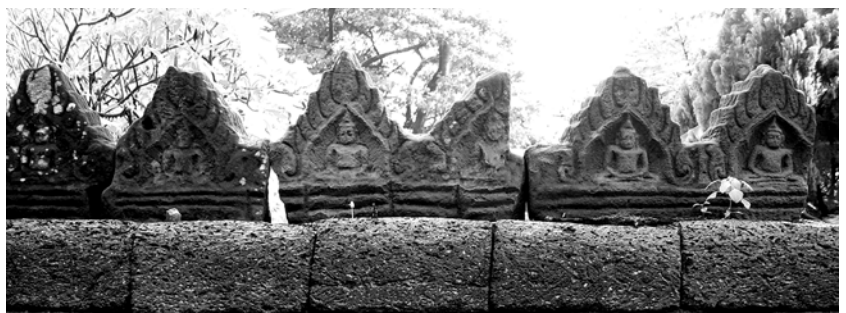
**ซ้าย :** ประติมากรรมรูป  
สามเหลี่ยมบันแถลง บริเวณ  
สันกำแพงแก้ว กุสันทรัตน์  
**ขวา :** แนวกำแพงวัด  
มหาธาตุ จ.ราชบุรี ที่มีการ  
ประดับด้วยซุ้มบันแถลง  
ร่วมสมัยศิลปะขอม  
พุทธศตวรรษที่ 18

กำแพงแก้วที่กุสันทรัตน์ปัจจุบันยังคงมีส่วนที่ยังคงสภาพค่อนข้างจะสมบูรณ์ บริเวณแนวกำแพงด้านทิศเหนือ ลักษณะที่ปรากฏคือเป็นกำแพงมีฐานเชิงเตี้ย ๆ รองรับ ด้านบนทำเป็นกระเปาะทรงพุ่ม มีการเจาะช่องยาวตลอดแนวของกำแพง พบประติมากรรมลักษณะคล้ายบันแถลง ภายในมีรูปเคารพสันนิษฐานว่าใช้ประดับบริเวณสันหลังคาดังกล่าววางเสียบตามร่องอยู่ตลอดทั้งแนว
