# ข้อมูล ข้อคิด จากวัดกุฎีดาว

ศ. ดร. สันติ เล็กสุขุม \*

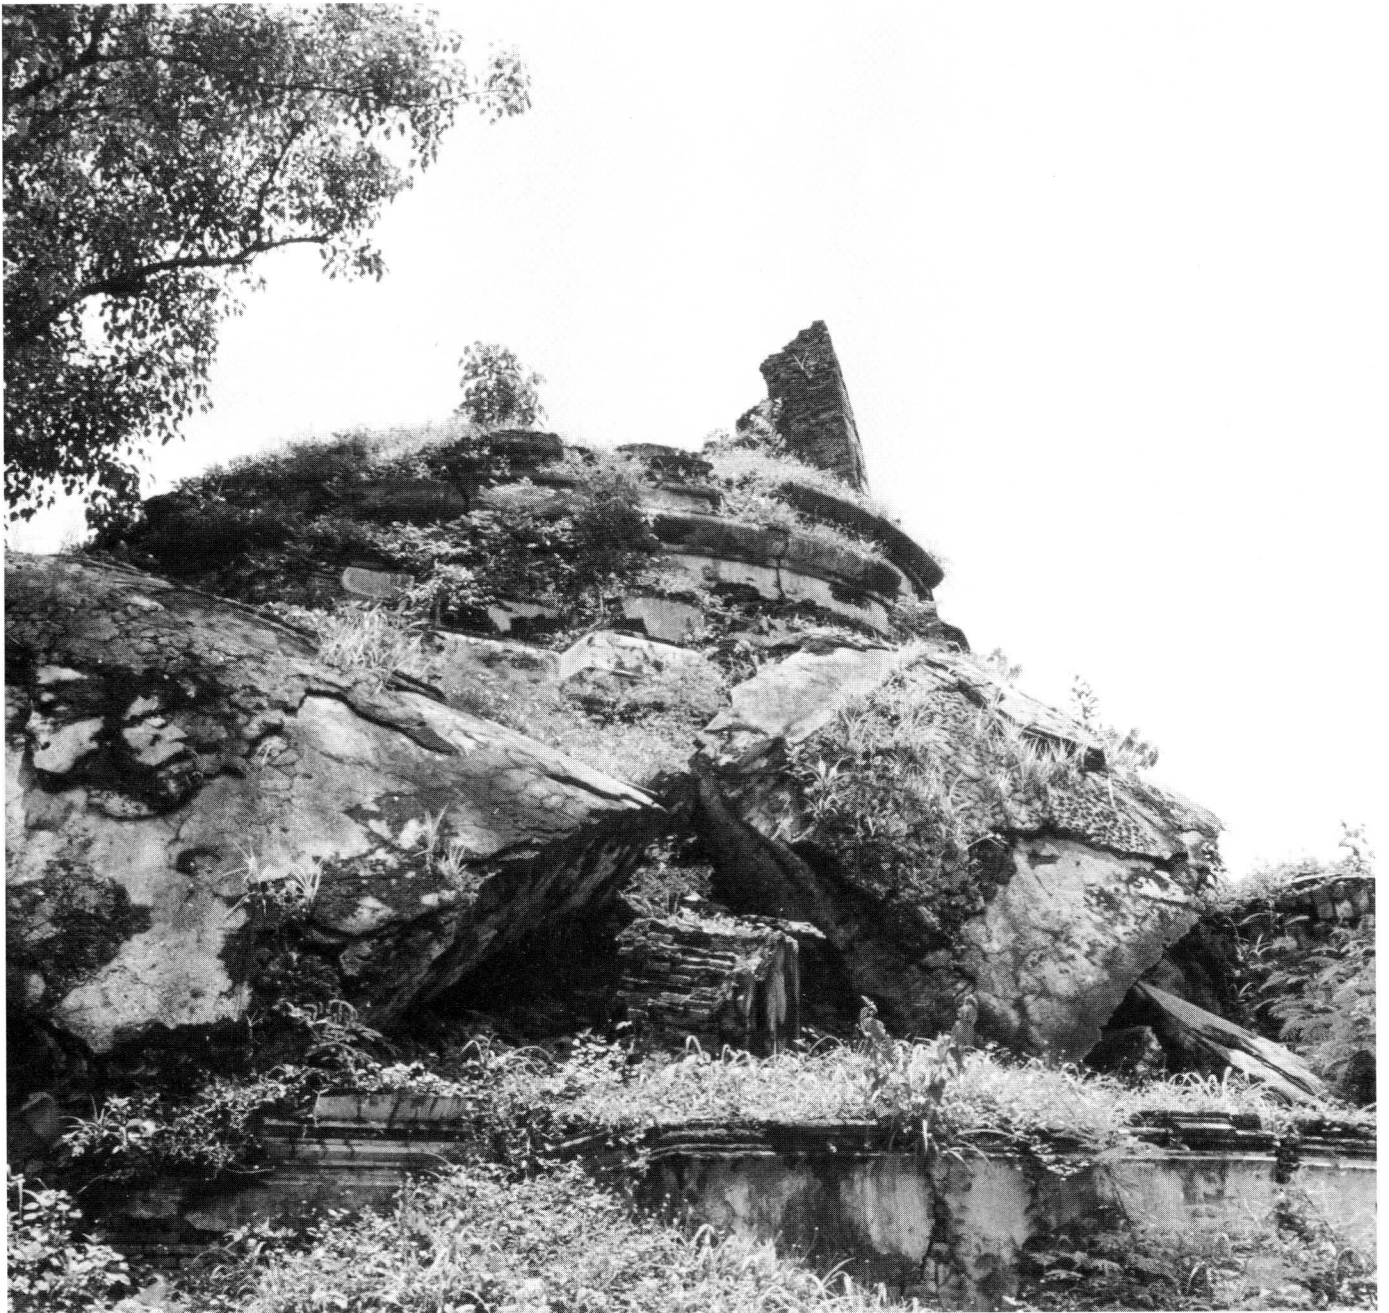
ภาพที่ ๑

เจดีย์ประธานบนฐานประทักษิณ ซึ่งมีขาสีงห์ประดับ บนลานประทักษิณเป็นชั้นซ้อนลดหลั่น เอนลาดชันไปรับองค์ระฆังที่เหลือเพียงส่วนล่าง (กรมศิลปากรบูรณะแล้ว) ชั้นส่วนบนพื้นปูอิฐ คือส่วนยอดที่ทลายลงมา

เจดีย์ประธานก่ออยู่ในบริเวณอันเป็นกึ่งกลางของวัด (ภาพที่ ๑) ทางตะวันออกซึ่งเป็นด้านหน้าวัดมีอุโบสถ ทางตะวันตกของเจดีย์ประธานมีวิหาร ดังกล่าวนี้อีกแกนหลักของวัดเรียกกันว่า แกนตะวันออก-ตะวันตก ระเบียบของการสร้างวัดให้มีแกนหลักเช่นนี้ มักเคร่งครัดในสมัยกรุงศรีอยุธยาตอนต้น เช่นวัดพุทไธสวรรย์ วัดมหาธาตุ วัดพระราม วัดราชบูรณะ

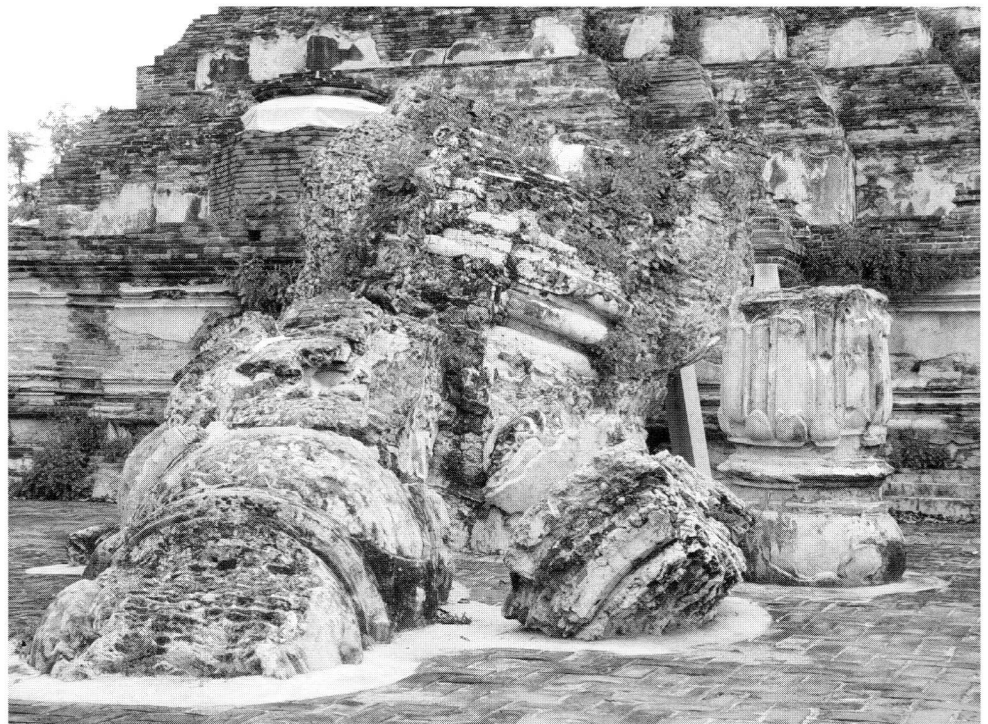
ภาพที่ ๒ (ขยายจากภาพที่ ๑)

ชิ้นส่วนของยอดที่ทลายลงมา ชันปูนปั้นทับซ้อน  
คราวบูรณะในอดีต แสดงถึงการซ่อมโดยก่อพอก  
เปลี่ยนลักษณะ

อนึ่ง ไกลฐานประทักษิณ ส่วนยอดที่ทลายลงมากองอยู่ ระบุได้ว่าเป็นปล้องไฉน คงเป็นแบบอย่างของครึ่งสร้าง โดยมีร่องรอยพอกทับเปลี่ยนเป็นบัวทรงกลุ่มเถาอันเป็นงานครึ่งบูรณะ (ภาพที่ ๒) ดังนั้นอาจช่วยบ่งชี้ว่าสัมพันธ์กับลักษณะดัดแปลงที่ชั้นลดหลั่นรองรับองค์ระฆัง กับการไม่มีบัลลังก์รูปเหลี่ยมของเจดีย์ประธานด้วย

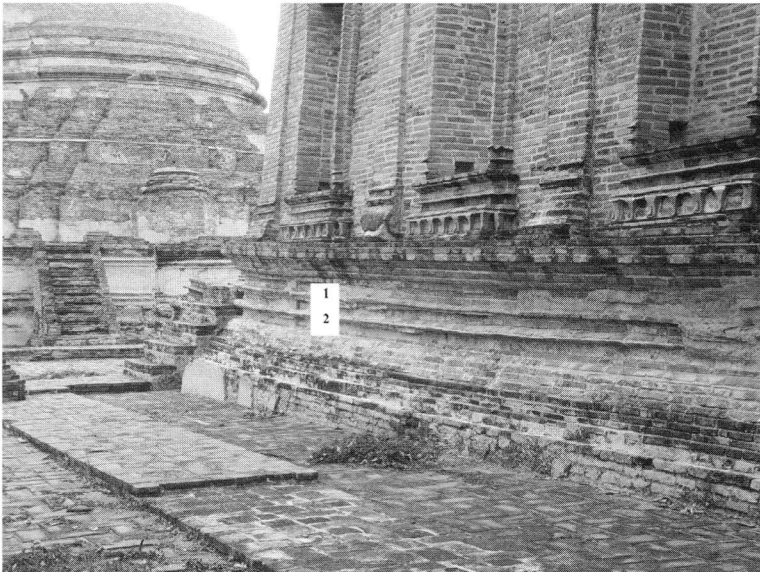
ภาพที่ ๓

ฐานบัวลูกแก้วอกไก่ ทางท้ายอุโบสถข้างใต้ สวดบัวลูกแก้วอกไถ่ มี ๒ เส้น

นอกจากงานบูรณะเจดีย์ประธาน ตลอดจนชิ้นส่วนที่ทลายลงมาซึ่งรักษาไว้ตามสภาพและงานฟื้นฟูพื้นที่แล้ว กรมศิลปากรยังได้บูรณะอุโบสถและวิหารอีกด้วย สำหรับอุโบสถซึ่งอยู่ทางตะวันออกมีปัญหาด้านแบบอย่างของฐานของอุโบสถซึ่งเป็นฐานบัวลูกแก้วอกไก่ ข้างทิศใต้สวดบัวลูกแก้วอกไถ่มี ๒ เส้น (ภาพที่ ๓) ส่วนข้างทิศเหนือ สวดบัวลูกแก้วอกไถ่มีเพียง ๑ เส้น (ภาพที่ ๔) ความแตกต่างเช่นนี้ผิดปรกติแก่กรมศิลปากรในฐานะผู้รับผิดชอบการบูรณะคงอธิบายได้

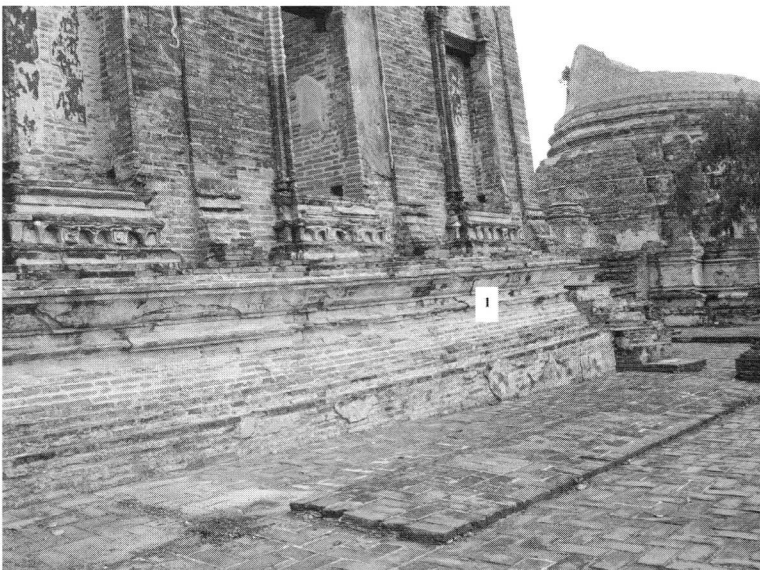
ภาพที่ ๔

ฐานบัวลูกแก้วอกไก่ ทางท้ายอุโบสถข้างเหนือ สวดบัวลูกแก้วอกไถ่ มี ๑ เส้น
