## “หินแท้” หรือจะแน่ว่า “หินเทียม”? : คำถามเรื่อง “การแต่งหน้าอาคาร” บนผนังตึกแถวราชดำเนิน

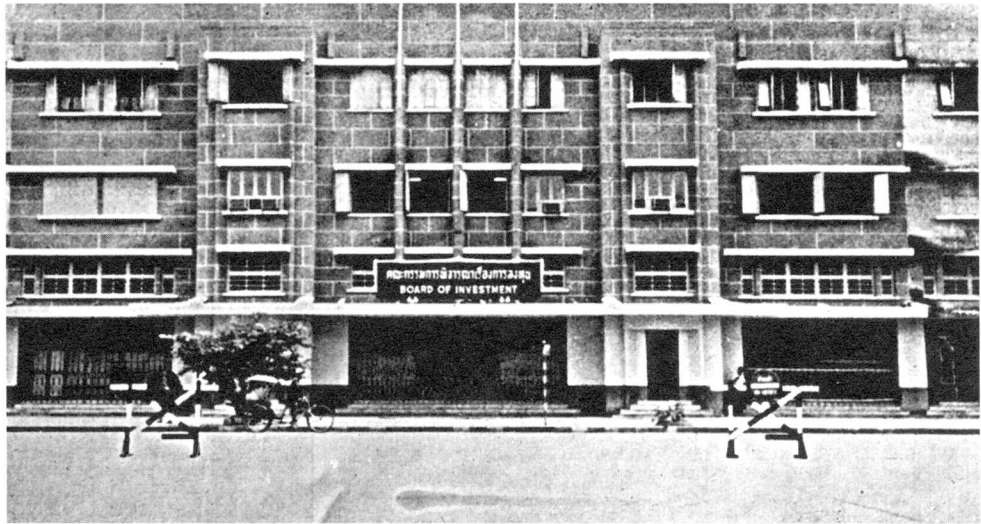
อะไรที่ดูเป็นหินบนผนังอาคารราชดำเนิน จริงๆ แล้วมันไม่ใช่ผนังหินรับน้ำหนักแต่อย่างใด แท้จริงแล้วมันคือปูนฉาบบางๆ ที่ฉาบติดเข้าไปกับโครงสร้างผนังของตัวตึกในชั้น

ภาพที่ 9 ความเป็นระเบียบเรียบร้อยของรูปด้านสถาปัตยกรรมสมัยใหม่ แต่มันคือ “ความเรียบเกลี้ยง” ละหรือ?  
ที่มา : หจช. ก. 002 กจช (อ) 1-38 ภาพอาคารคณะกรรมการพิจารณาเรื่องการลงทุน

หากดูจากรูปถ่ายเก่าๆ อาคารริมถนนราชดำเนินจะดูเหมือนว่าสร้างขึ้นโดยใช้หินทำผนังทั้งหมด แต่หากสังเกตดีๆ จะพบว่าลักษณะการทำผนังให้ดูเป็นหินเช่นนี้เป็นไปอย่างไม่สม่ำเสมอตลอดทั่วทั้งหมด

อีกทั้งการทำรอยกริดให้ดูตั้งเป็นแนวรอยต่อของหินแต่ละก้อน (หรืออาจจะดูได้ว่าเป็นรอยต่อของหินแต่ละแผ่น) ก็ดูแปลกๆ แปล่งๆ ... แปลกๆ แปล่งๆ อย่างน่าตั้งคำถามว่า มันทำขึ้นมาเพื่ออะไร? เพราะบางแนวก็กริดห่างๆ ราวกับว่าเป็นรอยต่อระหว่างหินก้อนใหญ่ บางแนวบางรอยต่อกลับซอยถี่ขึ้นอย่างกับว่าเป็นรอยต่อของหินก้อนเล็ก

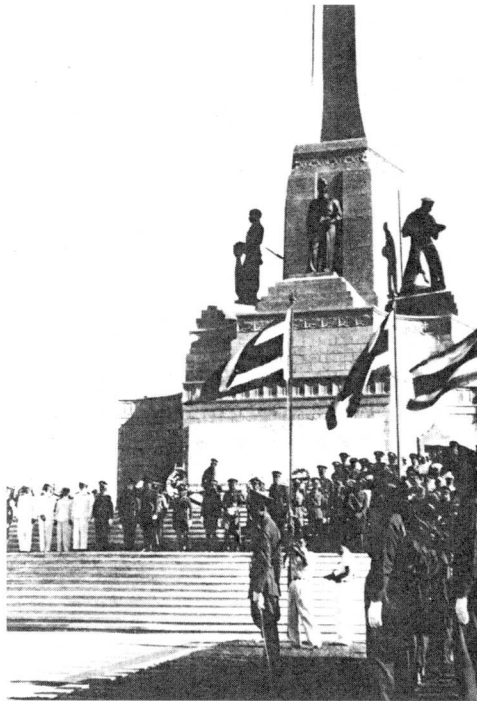
ภาพที่ 11 อนุสาวรีย์ชัยสมรภูมิ ออกแบบโดยหม่อมหลวงปุ้ม มาลากุล สร้างขึ้นระหว่างปี พ.ศ. 2484-85 ผนัง  
ตั้งแต่ฐานชั้นที่สองขึ้นไปมีการทำผิวตกแต่งให้ดูราวกับแผ่นหิน ล้อกับผนังหินจริงในส่วนฐานชั้นแรก  
ที่มา : ภาพซ้าย จาก ชาญวิทย์ เกษตรศิริ, จากสยามเป็นไทย : นามันสำคัญไฉน? พิมพ์ครั้งแรก, กรุงเทพฯ, สำนักพิมพ์มติชน,  
2548, 30; ภาพขวา จาก วิบูลย์ สีสวรรณ, ชีวิตและงานของอาจารย์ศิลป์ พีระศรี, Bangkok, SITCA Investment&Securities  
Public Company Limited, 112.

นอกจากนี้ ที่อนุสาวรีย์ชัยสมรภูมิ ซึ่งเป็นงานที่ออกแบบโดยหม่อมหลวงปุม มาลากุล สร้างขึ้นในปี 2484 เสร็จสิ้นในปี 2485 เพื่อเฉลิมฉลองถึงเหตุการณ์ชัยชนะที่ไทยมีขึ้นเหนือฝรั่งเศสในการรบเรียกร้องดินแดนคืนจากฝรั่งเศส ก็ยังพบว่าการทำผนังเลียนแบบหินในลักษณะเดียวกัน โดยเฉพาะที่ผนังส่วนฐานชั้นที่สองและที่ผิวของอนุสาวรีย์ดาบปลายปืน

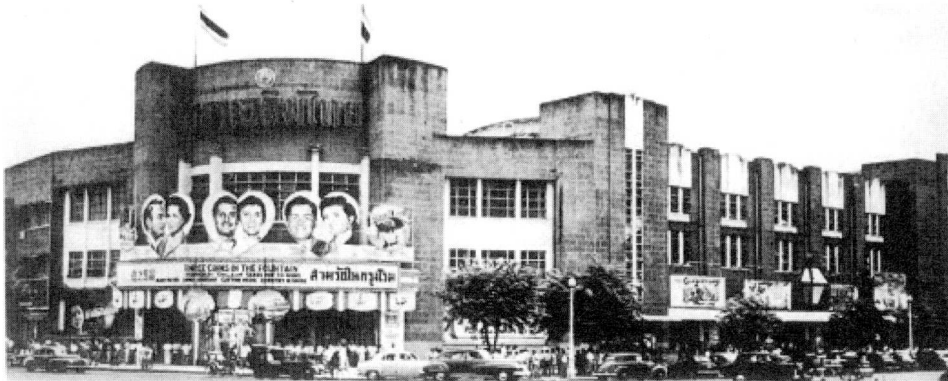
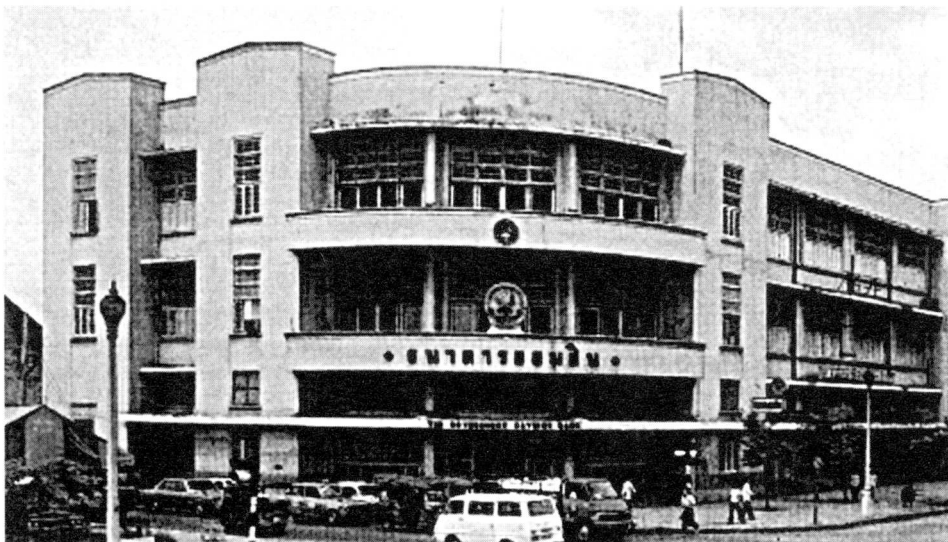
ภาพที่ 13 อาคารโรงหนังเฉลิมไทย เป็นอาคารเพียงหลังเดียวบนถนนราชดำเนินกลางที่สร้างเสร็จในยุคหลังสงครามโลกครั้งที่ 2 แล้วยังคงมีการทำผนังหินเทียมประดับอาคาร อาคารที่สร้างเสร็จหลังสงครามฯ โดยส่วนใหญ่ เช่น อาคารธนาคารออมสิน ไม่มีการทำผนังให้ดูเป็นหินอีกต่อไป

หยุดลงชั่วคราวในช่วงสงครามฯ แต่เมื่ออาคารเหล่านี้ได้ถูกสร้างต่อให้แล้วเสร็จภายหลังสงครามฯ กลับถูกสร้างขึ้นเป็นผนังเรียบฉาบปูนทาสีเฉยๆ ผิดแผกไปจากผนังหินเทียมที่พึงนิยมทำกันมาก่อนหน้า ทั้งนี้มีข้อยกเว้นก็แต่เพียงอาคารโรงหนังเฉลิมไทยเพียงหลังเดียวเท่านั้นที่ยังคงมีการทำผนังเป็นแบบหินเทียม ส่วนอาคารอื่นๆ ที่เสร็จหลังสงครามฯ ไม่ว่าจะเป็น อาคารธนาคารออมสิน และอาคารอื่นๆ ตรงหัวมุมถนนสี่แยกคอกวัว ล้วนทำผนังภายนอกเป็นแบบฉาบปูนเรียบทาสีทั้งสิ้น

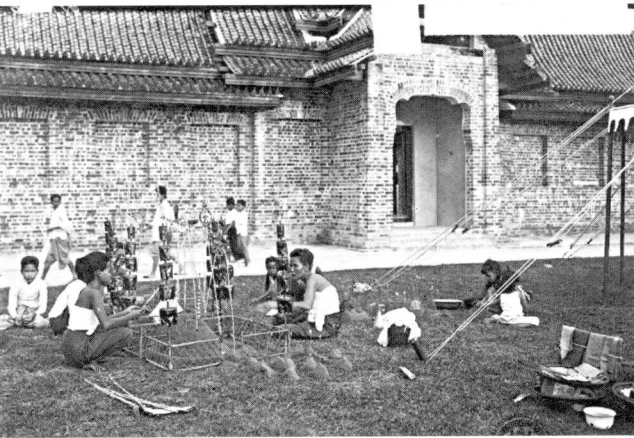
ภาพที่ 16 โครงสร้างผนังก่ออิฐที่วัดเบญจมบพิตร ถูกก่อกั้นรอกการปะผิวด้วย “หินอ่อน” เบื้องหน้าคือเหล่าไพร่  
นั่งกับพื้น แต่งกายนุ่งผ้าหยักรั้ง ตามวิถีชีวิตของตนในสมัยรัชกาลที่ 5 ขณะที่ในงานเดียวกัน เชื้อพระวงศ์และ  
ขุนนาง ประทับนั่งบน “เก้าอี้” และทรงแต่งกายด้วยเสื้อผ้าอาภรณ์อย่าง “คิวิไลซ์”  
ที่มา : หจช.

การบุหินอ่อนบนผนังอาคารเพื่อให้อาคารแลดูทันสมัย ยังพบได้ในอาคารอีกหลายหลังที่สร้างขึ้นในรัชสมัยถัดมาของพระบาทสมเด็จพระจุลจอมเกล้าเจ้าอยู่หัว (พ.ศ. 2411-2450) แต่มีอาคารสำคัญ 2 หลังที่น่ากล่าวถึงในที่นี้ หลังแรกคือ อุโบสถวัดเบญจมบพิตร (พ.ศ. 2442) หรือที่เรียกกันติดปากตั้งแต่ปีแรกๆ ที่สร้างเสร็จตามลักษณะเด่นของมันว่า “อุโบสถหินอ่อน” Erik Seidenfaden กล่าวถึงอุโบสถหินอ่อนหลังนี้ในปี พ.ศ. 2471 ว่า เป็นตัวอย่างสถาปัตยกรรม “โมเดิร์น” ของสยามที่ดีที่สุด<sup>36</sup> ผนังของพระอุโบสถหลังนี้บุด้วยหินอ่อนสีขาวจากอิตาลีทั้งภายนอกและภายใน อาคารที่น่ากล่าวถึงอีกหลังหนึ่ง คือ พระที่นั่งอนันตสมาคม สร้างเสร็จในปี พ.ศ. 2459 พระที่นั่งฯ หลังนี้ออกแบบโดยทีมสถาปนิกชาวอิตาลีแลยน ชิ้นส่วนประกอบอาคารต่างๆ นั้น สร้างตามแบบเสร็จสรรพมาจากอิตาลี แล้วขนย้ายมาประกอบที่กรุงเทพฯ Maurizio Peleggi ระบุว่า หินอ่อนและหินแกรนิตซึ่งเป็นวัสดุหลักที่ใช้ก่อสร้างพระที่นั่งอนันตสมาคมนำมาจากเหมืองหินในเมือง Genoa, Turin, Milan and Carrara<sup>37</sup>

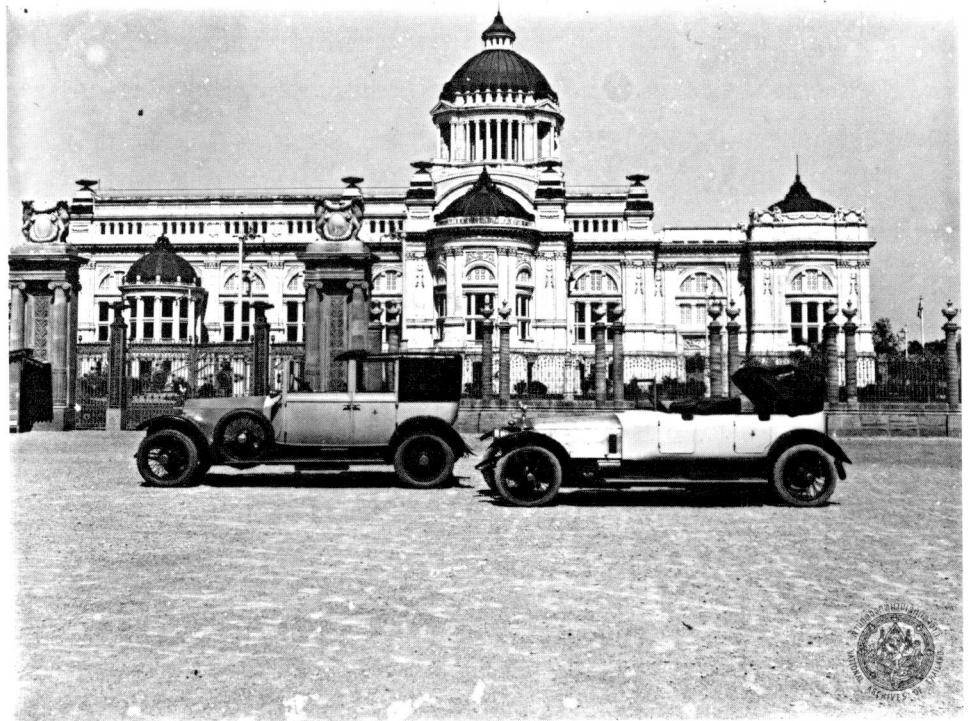
ภาพที่ 17 ส่วนหนึ่งของภาพความคิวิไลซ์ในสมัยรัชกาลที่ 5 รถยนต์ “นำเข้า” ถ่ายคู่กับ พระที่นั่งอนันตสมาคม  
หรือ “พระที่นั่งนำเข้า” ที่ขึ้นส่วนประกอบอาคารด้วยหินอ่อนทั้งหมดทำเสร็จสรรพมาจากอิตาลี แล้วขนมาประกอบ  
กันที่กรุงเทพฯ  
ที่มา : หจช.
