# มณฑป วัดศรีชุม : มุมมองใหม่\*

ปิแอร์ ปิซาร์ด

## บทคัดย่อ

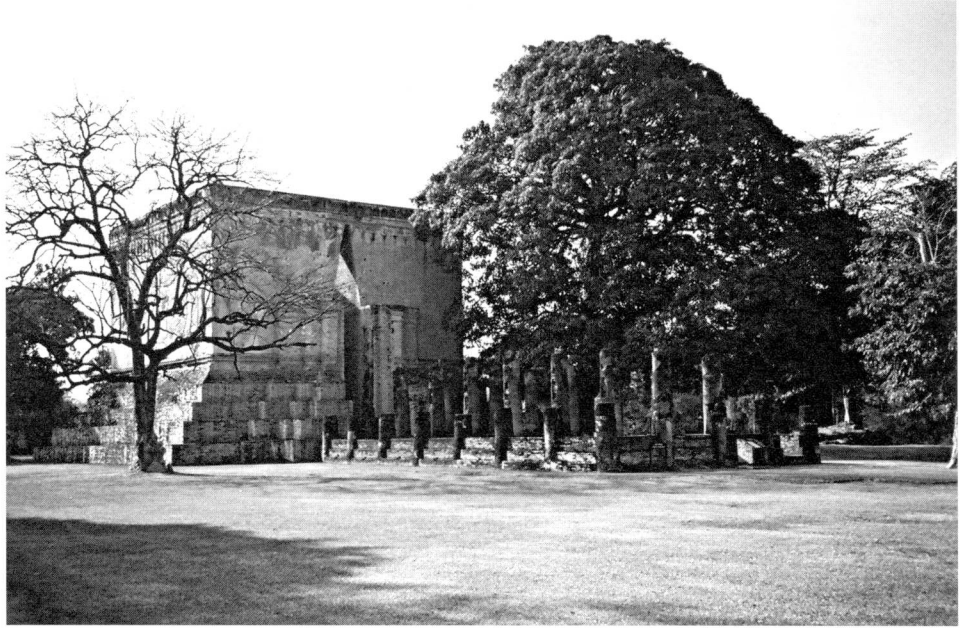
ภาพที่ 1 วัดศรีชุม สุโขทัย จากมุมทิศตะวันออกเฉียงใต้แสดงตำแหน่งพระวิหารและมณฑปซึ่งตั้งอยู่ในแนวแกนเดียวกันทางทิศตะวันออกและตะวันตก

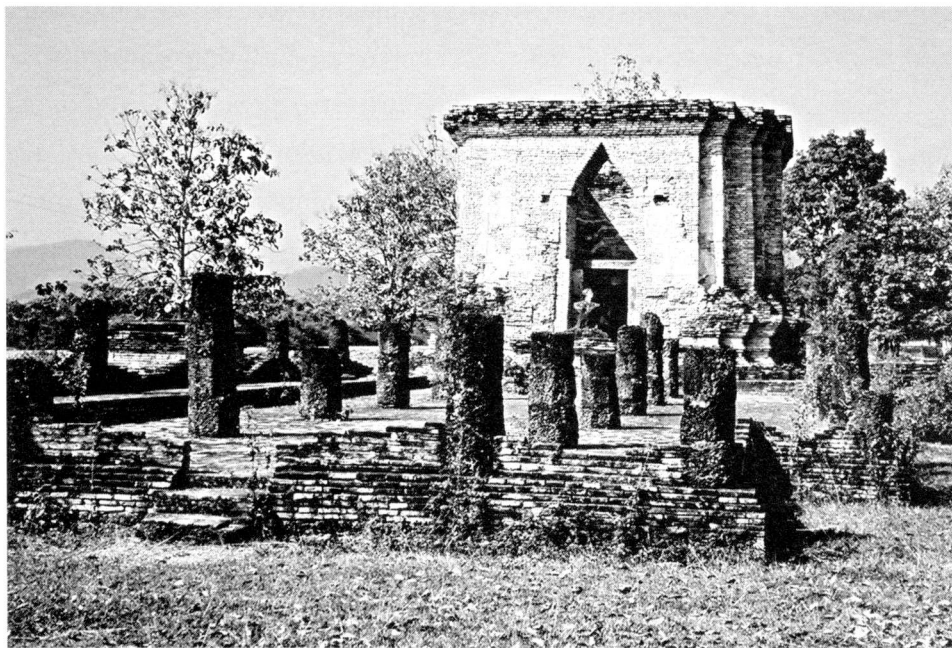
ภาพที่ 3 วัดตึก สุโขทัย จากมุมทิศตะวันออกเฉียงเหนือ พระวิหารและมณฑปตั้งวางคู่กันในแนวแกน  
ทิศตะวันออกและตะวันตก

มณฑปที่พบในเมืองสุโขทัยมักมีลักษณะแตกต่างจากมณฑปในเมืองศรีสัชนาลัยหลายประการ เช่น ตำแหน่งที่ตั้งของมณฑปในการวางผัง จะพบว่า วัดในเมืองสุโขทัยมักออกแบบวางผังมณฑปคู่กับพระวิหารซึ่งอยู่ทางด้านหน้าเสมอ อาทิ วัดศรีชุม (ภาพประกอบที่ 2), วัดตึก (ภาพประกอบที่ 3), วัดตระพังทองหลวง หรือตัวอย่างแผนผังวัดช่อนข้าว (ภาพประกอบที่ 4) ซึ่งปรากฏการวางผังอาคารแบบขนานกันคือ พระเจดีย์คู่กับพระวิหารแกนหนึ่ง และมณฑปคู่กับพระวิหารอีกแกนหนึ่ง จึงกล่าวได้ว่าพระมณฑปสามารถสร้างแทนตำแหน่ง ที่ตั้งของพระเจดีย์ (สถูป) ได้ ตัวอย่างวัดหลายแห่งในสุโขทัยซึ่งไม่มีมณฑป เช่น วัดสระศรี (ภาพประกอบที่ 5), วัดกระวันและวัดชนะสงคราม เป็นต้น

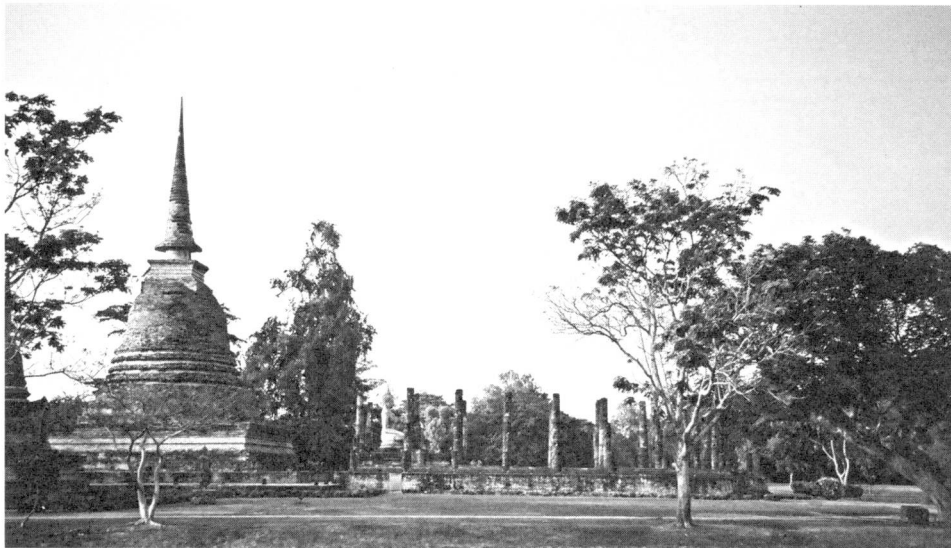
ภาพที่ 5 วัดสระศรี สุโขทัย จากทิศใต้ พระวิหารตั้งอยู่ทางด้านหน้าเจดีย์ในแกนทิศตะวันออกและตะวันตก
