## **The Mondop at Wat Si Chum : New perspectives**

Pierre Pichard

Based on a detailed architectural survey of the monument and a comparison with other mondops in Sukhothai and Si Satchanalai, this paper explores the possibility that the Wat Si Chum mondop has been left unfinished in its present condition. A tentative reconstitution of the originally planned shape of the building is finally proposed to explain the specific observed in the monument

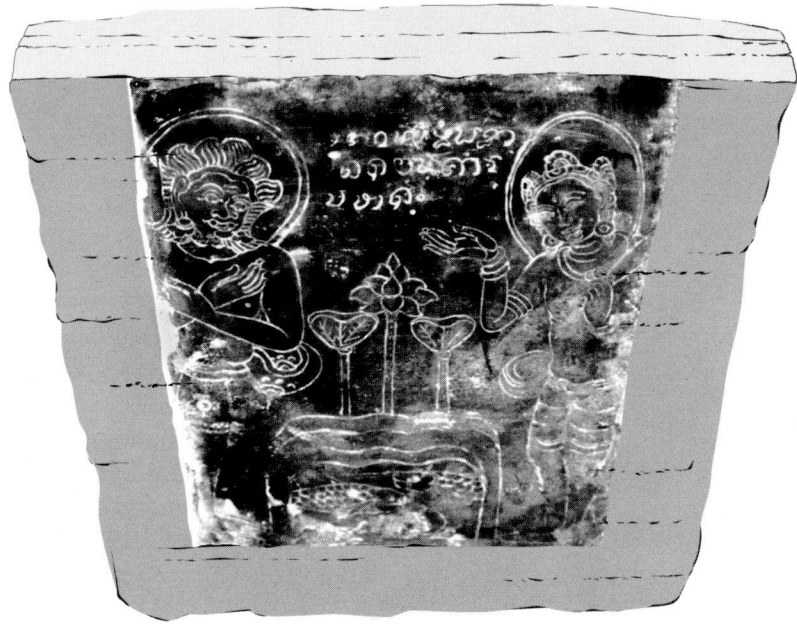
ภาพที่ 19 มณฑปวัดศรีชุม สุโขทัย แผ่นหินชนวนซึ่งติดตั้งในแนวราบ เชื่อว่ามีขนาดใหญ่กว่าขนาดพื้นที่ ภาพสลัก โดยมีขอบรอบภาพสลักทั้งสามด้านเพื่อยึดเข้ากับผนังอาคาร

แต่เหตุผลแท้จริงเกี่ยวกับแผ่นหินสลักภาพชาดกที่สำคัญก็คือ แผ่นหินเหล่านี้มีขนาดใหญ่โตกว่าขนาดของพื้นที่ภาพสลักซึ่งปรากฏอยู่นั่นเอง ทั้งนี้เพื่อยึดปลายแผ่นศิลาเข้ากับผนังทางเดินทั้งสองข้าง หรือบางแห่งก็สอดปลายแผ่นหินเข้าไปภายในผนังก่ออิฐทั้งสามด้าน เช่น แผ่นหินเหนือบันไดทางเดิน (ภาพประกอบที่ 19) แต่ทว่าไม่สามารถคาดคะเนความลึก

ของส่วนปลายแผ่นหินที่สอดลึกเข้าไปภายในผนังก่ออิฐซึ่งยึดประสานกันอย่างแน่นหนาได้ ยกเว้นเพียงบางตำแหน่งที่สามารถสังเกตเห็นได้ชัดเจนคือ บริเวณเหนือช่องทางต่างที่ผนังด้านทิศใต้ ซึ่งจะเห็นว่าส่วนปลายของแผ่นหินชนวนยื่นเข้าไปภายในผนังอิฐยาวประมาณ 15-20 เซนติเมตร ดังที่ได้แสดงในภาพประกอบที่ 15, 16 และ 19

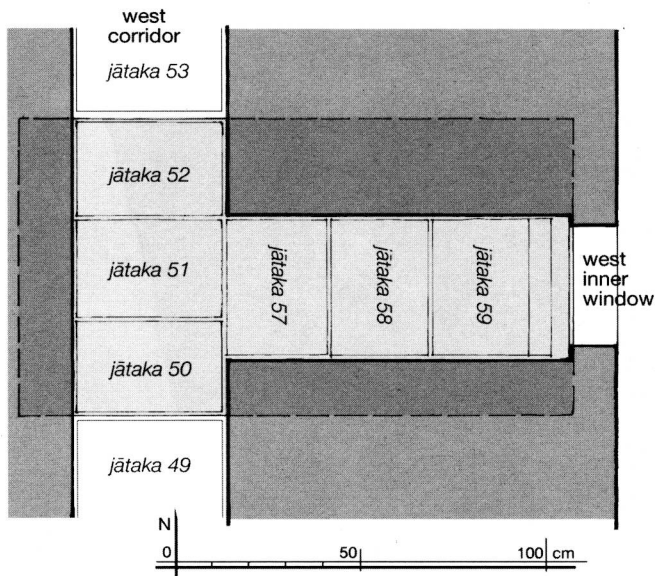
ภาพที่ 20 มณฑปวัดศรีชุม  
สุโขทัย แผ่นหินชนวนซึ่งปรากฏ  
ภาพเล่าเรื่องชาดกจำนวนหกตอน  
รวมอยู่ในแผ่นเดียวกัน ติดตั้งอยู่  
ตรงฝาเพดานเหนือช่องทางเดิน  
ภายในผนังด้านทิศตะวันตก ติด  
กับทางเดินตรงไปยังช่องหน้าต่าง  
ภายในอาคาร

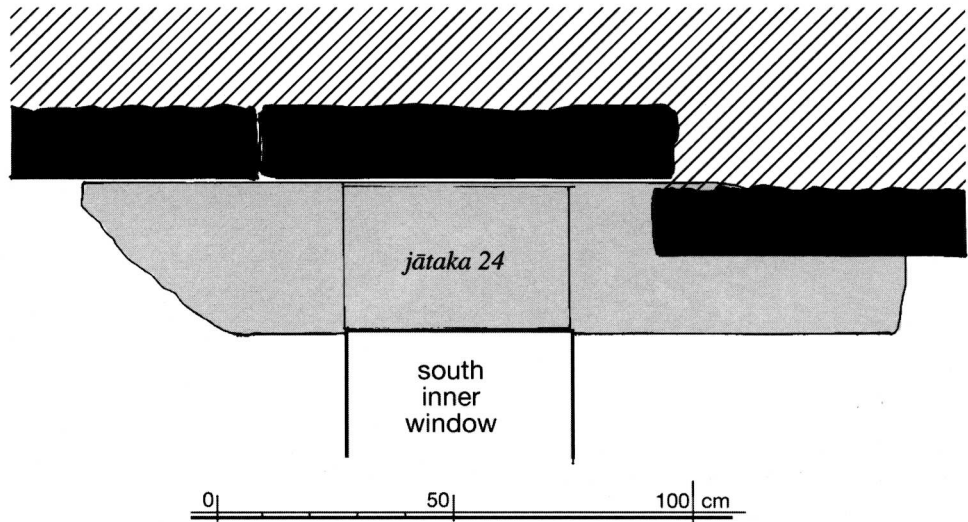
ภาพที่ 21 มณฑปวัดศรีชุม สุโขทัย สันนิษฐานลักษณะการติดตั้งภาพชาดกหมายเลข 24  
ซึ่งปัจจุบันจัดแสดงในพิพิธภัณฑสถานแห่งชาติ กรุงเทพฯ

แต่มีความสูงเพียง 32 เซนติเมตร และมีความหนา 15 เซนติเมตร โดยปรากฏภาพชาดก  
สลักเฉพาะบริเวณส่วนกลางของแผ่นหินชนวนเท่านั้น (ภาพชาดก หมายเลขที่ 24) อย่างไรก็ตาม  
ภาพสลักบนหินชนวนแผ่นนี้มีขนาดค่อนข้างยาวถึง 48 เซนติเมตร ซึ่งกว้างเกินไปที่จะนำมา  
ติดตั้งให้พอดีกับความกว้างของช่องทางเดินภายในมณฑปที่มีความกว้างเพียง 41 เซนติเมตร  
อีกทั้งเราไม่มีข้อมูลเพียงพอที่จะระบุตำแหน่งและประวัติที่มาของภาพสลักแผ่นนี้ได้อย่าง  
ชัดเจน ในบันทึกของ พูเนร์โร (1908 : 77) กล่าวแต่เพียงว่าภาพนี้สลักอยู่ทางด้านหน้าของ  
ทับหลังเหนือช่องทางเดินที่ตรงไปยังหน้าต่างภายในผนังอาคารทางด้านทิศใต้ แต่ทว่าเขาไม่  
ได้ระบุว่าเขาพบเห็นในตำแหน่งตรงนั้นจริงๆ หรือเพียงแค่พบเห็นวางอยู่บนพื้นทางเดิน ภาพ  
ชาดกแผ่นนี้คงจะทำได้ยึดติดกับผนังเหนือช่องทางเดินที่ตรงไปยังหน้าต่าง ซึ่งเป็นช่วงที่มี  
ความกว้าง 48 เซนติเมตร เท่ากับขนาดความยาวแผ่นหินชนวน และความสูงของแผ่น  
หินชนวนซึ่งมีขนาด 32 เซนติเมตรนี้ก็พอดีกับช่องว่างระหว่างฝาเพดานทางเดินและเพดาน

เหนือช่องหน้าต่างพอดี เว้นเสียแต่ว่าหินชนวนแผ่นนี้จะมีขนาดยาวกว่าขนาดของภาพสลัก  
และพื้นที่ทางด้านขวาของแผ่นหินชนวนจะต้องซ้อนอยู่ด้านหลังของหินชนวนแผ่นต่อไป  
(ภาพประกอบที่ 21) หากเป็นดังกล่าวลแล้วหินชนวนแผ่นนี้ก็จะเป็นตัวอย่งของการติดตั้งซึ่ง  
ไม่ได้ทำเป็นฝาเพดาน แต่ให้ยึดติดเข้ากับผนังอาคารโดยตรง ทำให้ดูราวเหมือนกับว่าภาพ  
ชาดกแผ่นนี้ (หมายเลข 24) อาจถูกช่างสลักหลงลืมไปโดยไม่ตั้งใจ และเขาคงพยายาม  
แก้ไขข้อผิดพลาดนั้นด้วยการแกะสลักภาพลงบนหินชนวนแผ่นใหม่เพื่อตั้งใจจะนำเข้าไปใส่

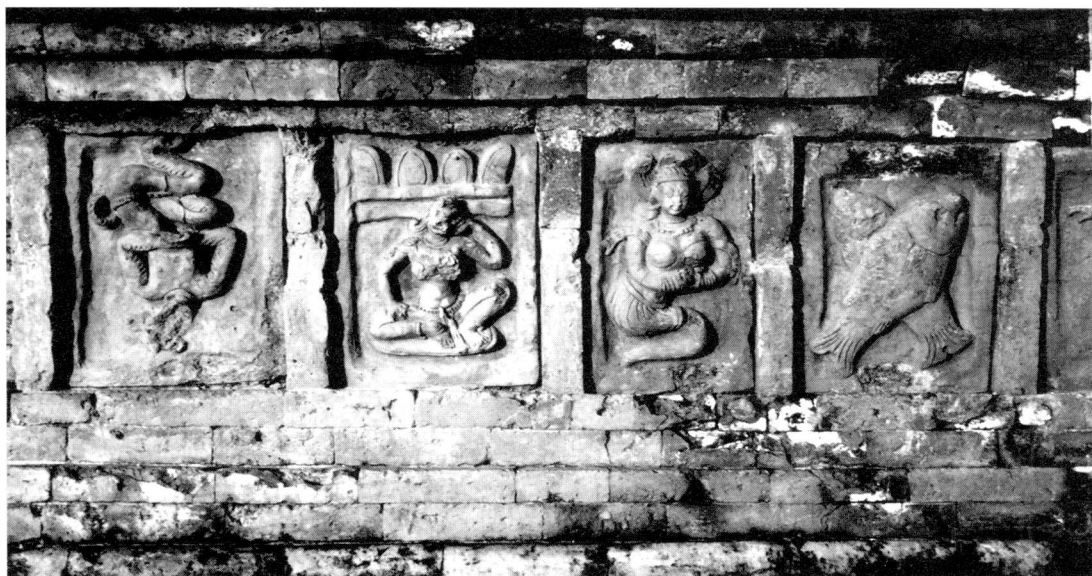
ภาพที่ 23 พุทธประติมากรรม ประเทศบังคลาเทศ แผ่นกระเบื้องดินเผาประดับตกแต่งบริเวณฐานอาคาร

นอกจากนั้นแล้ว กรณีอื่นๆ ดังเช่น พื้นที่ขอบโดยรอบของแผ่นหินชนวนเหล่านี้น่าจะเป็นหลักฐานที่ทำให้ข้อเสนอดังกล่าวโดยอ้อม ไม่ถูกต้องตามไปด้วย เนื่องจากเขาเข้าใจว่าขนาดของภาพสลักที่ปรากฏบนภาพลายเส้นตามที่ฟูแนร์โร บันทึกเอาไว้เป็นขนาดที่แท้จริงของแผ่นหิน จึงทำให้เชื่อว่าภาพสลักเหล่านั้นถูกทำขึ้นเพื่อวางต่อกันเป็นแถวเหมือนกับภาพประดับที่ฐานของพระสถูปซึ่งแผ่นภาพประดับแต่ละแผ่นจะถูกติดเข้ากับช่องว่างที่มีขนาดเท่าๆ กันซึ่งจะเข้าไปภายในฐาน ดังตัวอย่างที่พุกาม (ภาพประกอบที่ 2.22) หรือการติดตั้งลักษณะเป็นแถวยาวต่อเนื่องกันไปโดยตลอดภายในช่องซึ่งคั่นด้วยแนวก้อนอิฐ ดังเช่นตัวอย่างที่ พหรรปุระ (paharpur monastery) ซึ่งสร้างขึ้นในคริสต์ศตวรรษที่ 8 ปัจจุบันอยู่ในประเทศบังคลาเทศ (ภาพประกอบที่ 2.23)

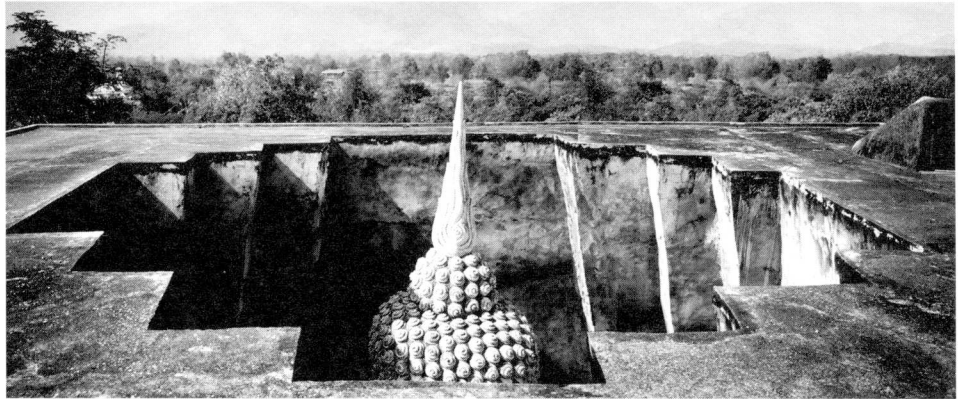
ภาพที่ 24 มณฑปวัดศรีชุม สุโขทัย หลังคามณฑปทางด้านทิศตะวันออกในปัจจุบัน สังเกตได้ถึงแนวผนังส่วนบนภายในมณฑปที่ค่อยๆเอียงลาดเข้าด้านในอาคารด้วยมุมเท่าๆ กัน อย่างเป็นระบบ

ด้วยลักษณะของผนังตอนบนภายในมณฑปซึ่งปรากฏแนวผนังก่ออิฐวางเรียงเหลื่อมเข้าภายใน (ภาพประกอบที่ 2.24) จึงทำให้ไม่อาจปฏิเสธได้ถึงลักษณะโครงสร้างภายในอาคารที่เป็นการก่อเรียงอิฐแบบสลับเหลื่อมในส่วนยอดของอาคาร โดยเชื่อว่าช่างที่สร้างมณฑปวัดศรีชุม

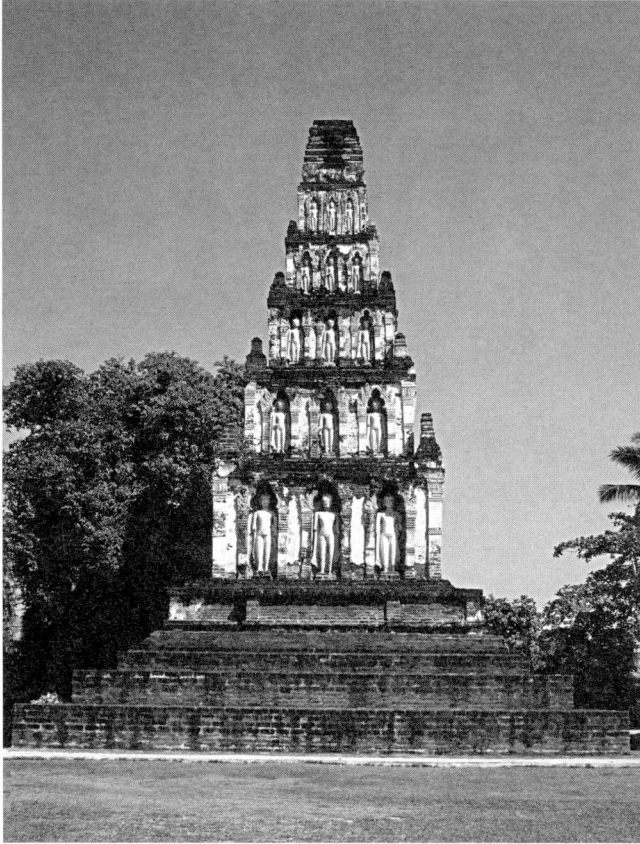
ภาพที่ 25 เจดีย์วัดกุกุต ลำพูน  
ทางด้านทิศใต้ ตั้งอยู่ต่อเนื่อง  
จากด้านหลังของพระวิหารที่  
สร้างขึ้นใหม่ทางทิศตะวันออก  
สังเกตได้ถึงลักษณะเจดีย์ที่ตั้ง  
อยู่บนฐานสี่เหลี่ยมซ้อนลดหลั่น  
กันสามชั้น สามารถเปรียบ  
เทียบกับฐานมณฑปวัดศรีชุม  
(ภาพที่ 1 และ 10)

1. ขนาดปริมาตรอันใหญ่โตของผนังอาคารและการเสริมความหนาที่มุมผนังภายในอาคาร รวมถึงลักษณะการเอียงของแนวผนังเป็นมุมลาดเข้าสู่ภายในอาคาร
2. ฐานก่ออิฐที่ป็นตันซึ่งแผ่กว้างรัตรอบฐานล่างอาคาร ซ้อนกัน 3 ชั้น มีลักษณะคล้ายคลึงกับฐานพระเจดีย์กู่กุด
3. ลักษณะของผนังด้านนอกอาคารซึ่งไม่ประดับตกแต่งแนวคิ้วบัวปลายผนังที่ส่วนบนของอาคาร
4. ขนาดของช่องคูหาทางเดินภายในผนังอาคารซึ่งมีขนาดเล็กและแคบ
5. ความไม่สมบูรณ์ของจำนวนภาพชาดก ซึ่งพบเพียงร้อยละ 75
6. พื้นที่สลักภาพชาดกซึ่งค่อยๆ ลดขนาดภาพลงเพื่อให้เพียงพอกับความตั้งใจที่จะแสดงภาพเรื่องราวครบตามจำนวนทั้งหมด

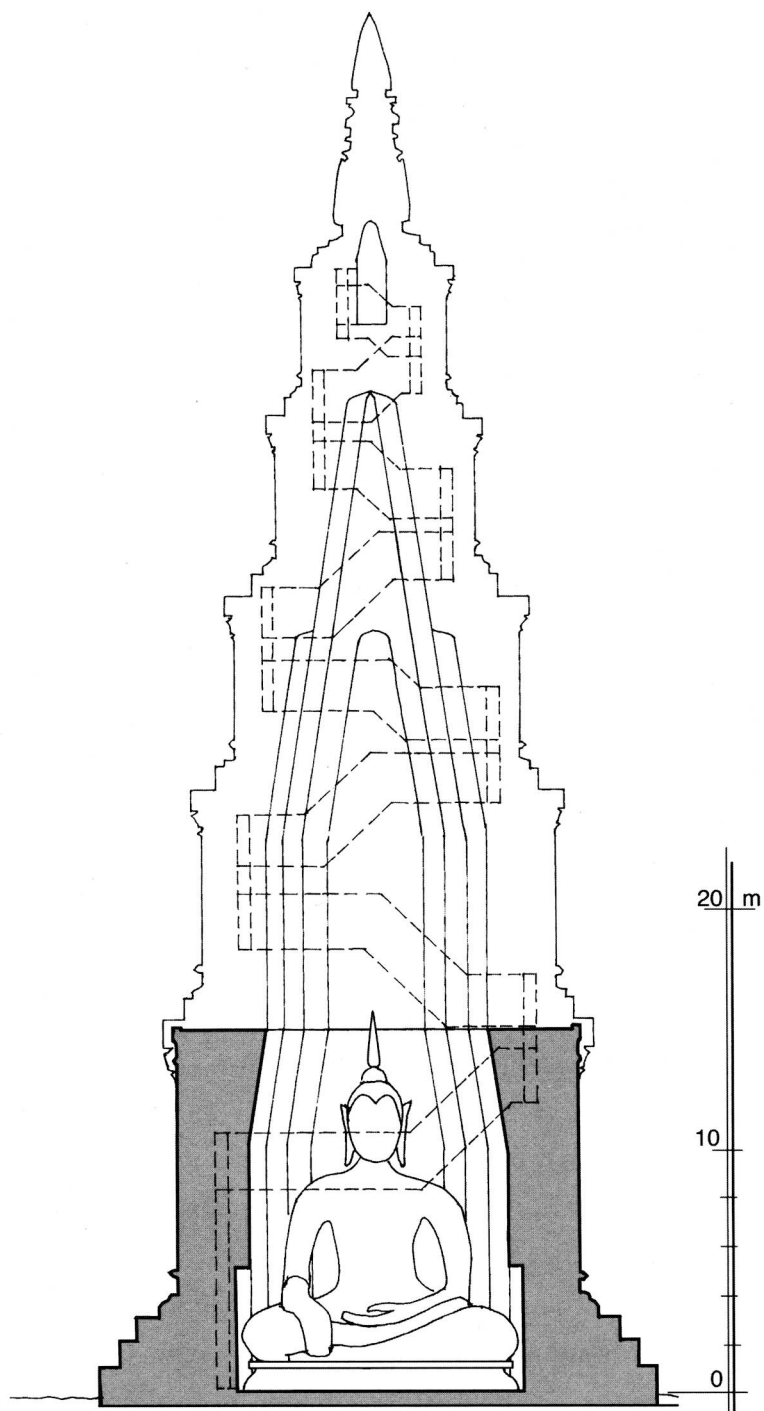
ภาพที่ 26 มณฑปวัดศรีชุม สุโขทัย ภาพสันนิษฐานรูปร่าง  
อาคารตามความคิดต้นแบบ

ภาพประกอบที่ 2.26 แสดงให้เห็นความเป็นไปได้ของรูปทรง มณฑป วัดศรีชุมตามแนวคิดในการออกแบบที่ได้เริ่มต้นก่อสร้างแล้ว แต่ยังไม่เสร็จสมบูรณ์ ซึ่งจะเห็นได้ว่าลักษณะอาคารที่มียอดสูงเช่นนี้เท่านั้น จึงจะมีความเป็นไปได้ในการสร้างคูหาทางเดินและบันไดเพื่อจะประดับภาพชาดก 500 พระชาติบนแผ่นหินที่ติดตั้งเป็นฝาเพดาน และเป็นการเดินก้าวขึ้นสู่ยอดอาคารอย่างต่อเนื่องด้วยลักษณะการเวียนประทักษิณรอบองค์พระประธาน ฉะนั้นจึงเป็นไปได้ที่ผู้สร้างมีความประสงค์จะแสดงภาพชาดกเพียงแค่ 100 พระชาติแรก ในจำนวนครบบริบูรณ์ทั้ง 500 พระชาติ โดยเฉพาะหากพิจารณาตามที่บราวน์ (Brown) ได้ตั้งข้อสังเกตเกี่ยวกับแนวคิดในการประดับภาพชาดกเหล่านี้คือมีวัตถุประสงค์เพื่อแสดงจำนวนพระชาติให้ครบถ้วนและเพื่อสื่อความหมายชัดเจนถึงสาระอันเป็นแก่นแท้ของโบราณสถานแห่งนี้ (Brown 1977 : 99) จึงสรุปได้ว่าภาพชาดกเหล่านี้ไม่ได้ถูกนำมาหลบซ่อนไว้อย่างแน่นอน (Gosling 1984) แต่ระหว่างที่กำลังก่อสร้างอยู่นั้น ช่างคงเริ่มตระหนักถึงพื้นที่สำหรับการแสดงภาพชาดกให้ครบถ้วนตามจำนวนทั้งหมด ซึ่งดูเหมือนกับว่าจะต้องการพื้นที่มากกว่าที่คาดคะเนไว้แล้วในเบื้องต้น จึงพบว่าภายในช่องคูหาบันไดของผนังอาคารด้านทิศใต้ปรากฏแผ่นภาพสลักหินชนวนเฉพาะฝาเพดานในแนวนอนเท่านั้น แต่สำหรับผนังด้านทิศตะวันตกช่างได้ตัดสินใจใช้แผ่นหินชนวนวางเรียงต่อเนื่องกันทั้งแนวนอนและแนวตั้ง และยังสังเกตเพิ่มเติมได้อีกว่าภาพซึ่งสลักลงบนแผ่นหินชนวนเหนือช่องบันไดทางเดินภายในผนังด้านทิศตะวันตกนั้น สลักเป็นภาพหลายเรื่องรวมอยู่ในหินชนวนแผ่นเดียวกัน ซึ่งมีความแตกต่างจากแผ่นหินชนวนเหนือช่องบันไดทางเดินของผนังด้านทิศใต้อย่างชัดเจนที่ในแต่ละแผ่นจะปรากฏภาพสลักเพียงเรื่องเดียวเท่านั้น ตัวอย่างเช่น ภาพชาดกหมายเลขที่ 68, 69 และ 70 ซึ่งสลักรวมอยู่ในหินแผ่นเดียวกัน (หินชนวนแผ่นที่ 71) โดยภาพแต่ละตอนมีขนาดเพียง 18 เซนติเมตร x 38 เซนติเมตร ซึ่งเป็นขนาดเล็กมากหากเปรียบเทียบกับภาพหลายๆ ภาพที่ประดับอยู่เหนือคูหาบันไดทางเดินทางด้านทิศใต้ซึ่งมีขนาด 60 x 40 เซนติเมตร (ตัวอย่างเช่น ภาพชาดกหมายเลข 11 บนแผ่นหินชนวนหมายเลขที่ 38 เป็นต้น) จากวิธีการแก้ปัญหาโดยลดขนาดภาพลงเพื่อให้มีพื้นที่ในการสลักภาพเนื้อเรื่องเพิ่มมากขึ้นนี้เป็นสิ่งยืนยันได้ชัดเจนว่า ช่างผู้สร้างมีความประสงค์ที่จะสลักภาพชาดกให้ครบชุดทั้ง 500 พระชาติ และขนาดภาพที่ลดลงอาจจะยังคงใช้ตลอดไปจนถึงส่วนยอดของอาคาร แต่ทว่าความกว้างของคูหาทางเดินภายในมณฑปคงไม่อาจลดลงตามไปด้วยเพราะจะทำให้ไม่สามารถเดินผ่านไปได้นั่นเอง

จากภาพประกอบที่ 26 ซึ่งเป็นการนำเสนอมุมมองที่ค่อนข้างยิ่งใหญ่เกินจริง บางที่ส่วนยอดของอาคารอาจจะเตี้ยลงกว่านี้เหลือเพียง 3 ชั้นก็ได้ เช่นเดียวกับรูปลักษณะภายนอกซึ่งเป็นเพียงการนำเสนอแนวคิด ที่ไม่สามารถยืนยันได้ว่ามีความถูกต้องทั้งหมด รวมไปถึงลักษณะภายในอาคารซึ่งนำเสนอรูปแบบด้วยภาพตัดในทางดิ่งคล้ายกับโครงสร้างส่วนยอดของปราสาทเขมรซึ่งพบเห็นได้ทั่วไป ก็อาจจะปรับลดทอนความสูงลงได้อีกเช่นกัน โดยที่ยังคงสามารถยึดลักษณะโครงสร้างจากแนวผนังที่สูงขึ้นและค่อยๆ เอียงลาดเข้าสู่ภายในอาคารด้วยมุมเท่าๆ กันอย่างต่อเนื่อง อย่างไรก็ตามด้วยลักษณะอาคารที่ได้กล่าวมาซึ่งมีขนาดความสูงมากเกือบ 60 เมตร และคิดเป็น 4 เท่าของความสูงปัจจุบันก็อาจมีความเป็นไปได้ในทางเทคนิคเพราะด้วยน้ำหนักของอาคารทั้งหมดเกือบ 7,400 ตัน จะทำให้มีแรงกดที่ผนังรับน้ำหนักไม่เกิน 5 กิโลกรัมต่อตารางเซนติเมตร ซึ่งเป็นค่าเฉลี่ยที่มีความเป็นไปได้สำหรับโครงสร้างผนังก่ออิฐ และหากพิจารณาถึงฐานอาคารขนาดใหญ่ที่แผ่กว้างออกไปโดยรอบซึ่งช่วยทำหน้าที่กระจายแรงกดทับของน้ำหนักอาคารอีกทางหนึ่งด้วยแล้ว ปริมาณแรงกดบนพื้นดินก็จะลดลงไปอีกอาจเหลือเพียง 2 กิโลกรัมต่อตารางเซนติเมตรที่ระดับฐานรากอาคารเท่านั้น
