# โบสถ์-วิหารแบบล้านช้างในประเทศไทย

ไรพัตย์ ภูชีสส์ชรกรณ

อาจารย์คณะสถาปัตยกรรมศาสตร์ มหาวิทยาลัยศิลปากร

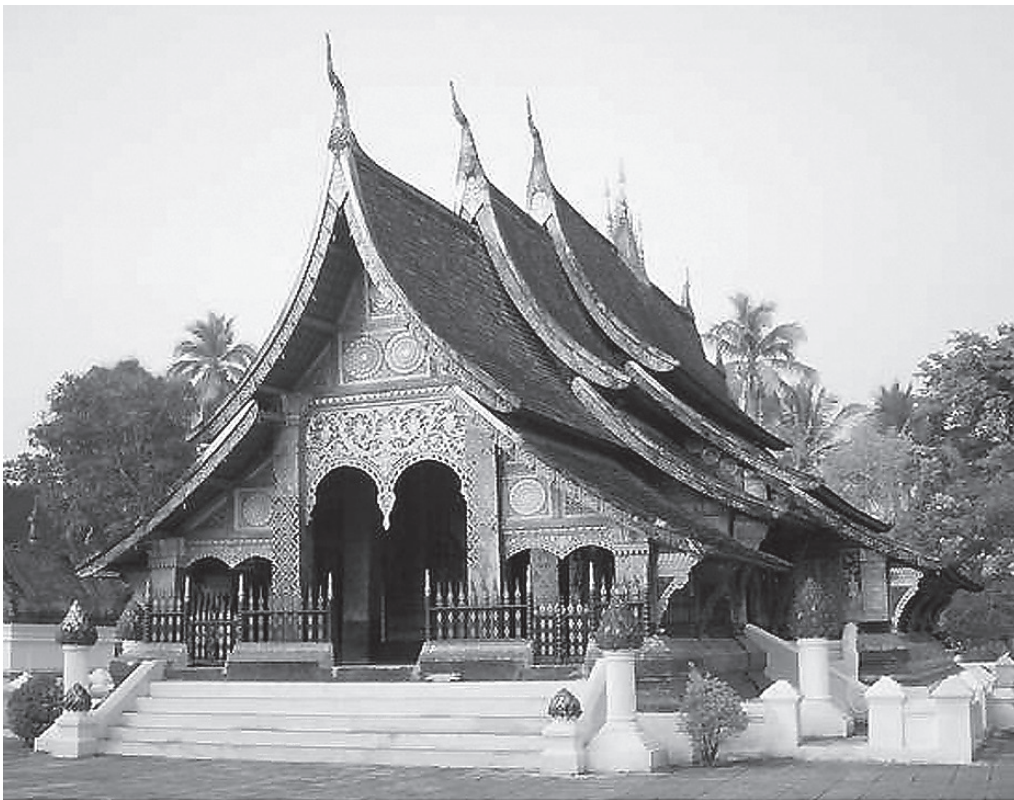
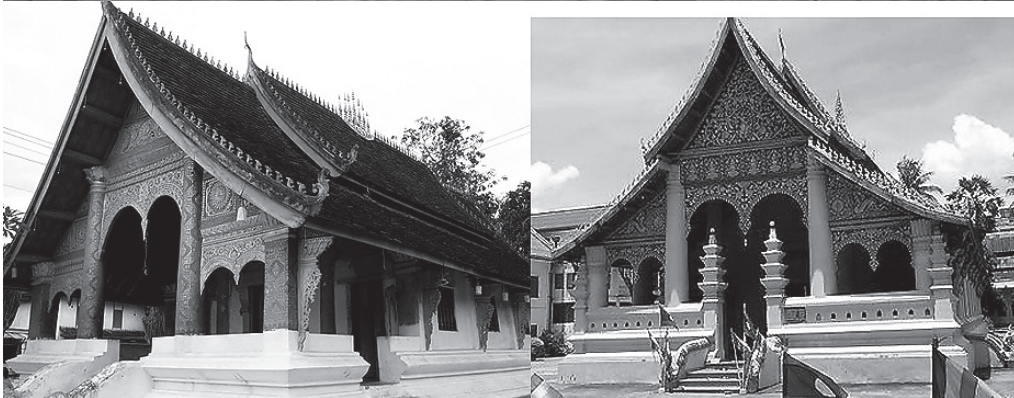
ภาพที่ 2 แสดงสิมและวิหารแบบล้านช้างที่ประเทศลาว ได้แก่ วัดเชียงทอง (ภาพบน) และวัดศรีบุญเรือง (ภาพล่างซ้าย) ที่หลวงพระบาง กับวัดองค์ตื้อ (ภาพล่างขวา) ที่เวียงจันทน์

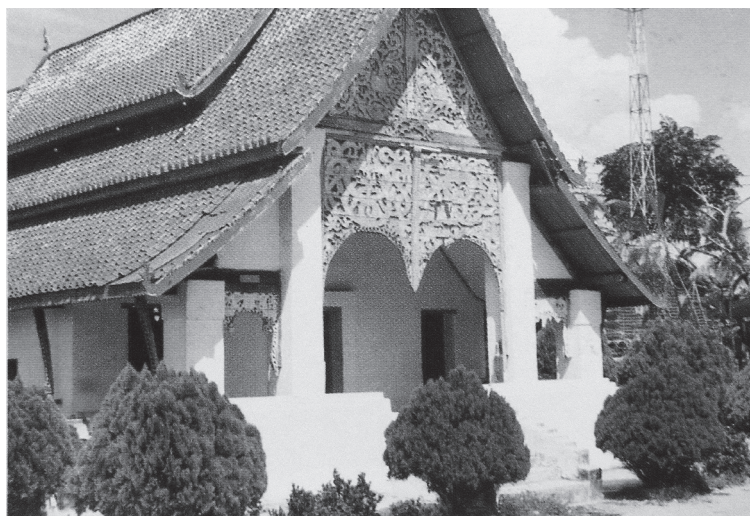
ภาพที่ 5 แสดงรูปด้านหน้าของสิมวัดมหาธาตุ เชียงคาน

แผนผังเป็นรูปสี่เหลี่ยมผืนผ้า ความยาว 5 ช่วงเสา มีประตูทางเข้าด้านหน้า 3 ทาง แบ่งพื้นที่ออกเป็นสองโถงด้านหน้า พื้นที่ภายในประดิษฐานพระพุทธรูปปางมารวิชัย (หลวงพ่อกุใหญ่) และใช้เป็นพื้นที่สำหรับประกอบพิธีสงฆ์ ซึ่งมีขนาดพอเหมาะกับการทำสังฆกรรมเท่านั้น โดยปกติลิมหรือโบสถ์ตามความเชื่อชาวลาวแต่เดิม จะไม่ให้ฆราวาสเข้าไปใช้พื้นที่ภายในเหมือนวิหาร จึงไม่จำเป็นต้องมีขนาดใหญ่เพื่อรองรับชาวบ้าน ประกอบกับการต้องการความสงบ จึงทำให้หน้าต่ามีจำนวนน้อย (มีเพียง 2 ช่อง) และมีขนาดเล็กมาก

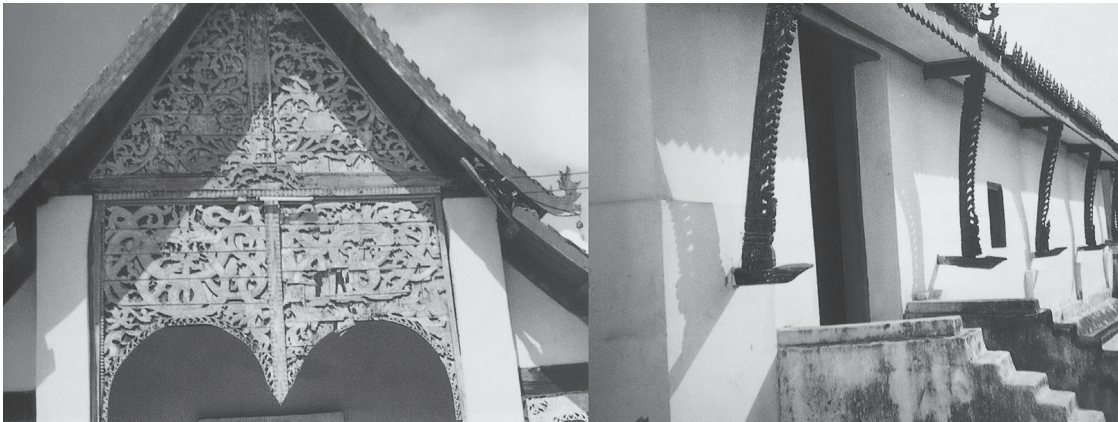
ภาพที่ 7 แสดงองค์ประกอบการประดับตกแต่ง  
(หน้าบัน โก่งคิ้ว และคันทวยแบบ “แขนนาง”) ของสิมวัดมหาธาตุ เชียงคาน

องค์ประกอบที่น่าสนใจ ได้แก่ “สีหน้า” (หน้าบัน) “โก่งคิ้ว” (วงฝั้วในภาษากลาง) และคันทวยแบบล้านช้างที่เรียกว่า “แขนนาง” และคันทวยแบบ “ตัวนาค”

“สีหน้า” หรือ หน้าบัน ทำด้วยไม้แกะสลักเป็นลวดลายพรรณพฤกษา หรือลายเถาไม้เลื้อย และลายก้านขด มีลักษณะพลิ้วไหว มีความสมมาตรซ้ายและขวาเท่ากัน

“โก่งคิ้ว” หรือ “ฮ้างผึ่ง” มีลักษณะโดดเด่นคือมีเส้นที่โก่งโค้ง จึงเรียกว่า โก่งคิ้ว เป็นลายพญานาคฝั่งละ 2 ตัว ขดและพันกันไปมา

คันทวย มีทั้งแบบ “แขนนาง” และ คันทวยแบบ “ตัวนาค”

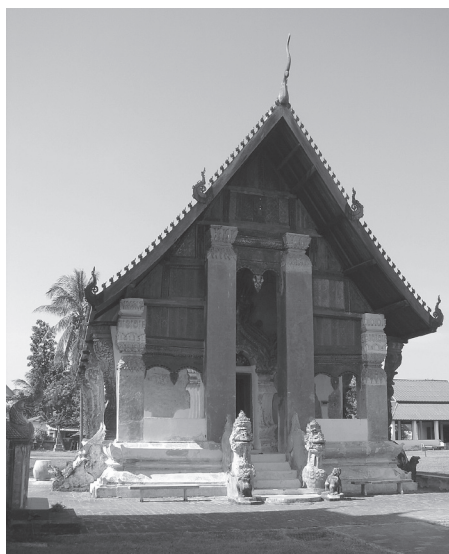
ภาพที่ 8 แสดงด้านหน้า ของวิหารวัดมโนภิรมย์ จ. มุกดาหาร (ที่มา : รัฐศ มูลวงศ์)

แผนผังเป็นรูปสี่เหลี่ยมผืนผ้า แบ่งพื้นที่ออกเป็นโถงหน้า และพื้นที่ภายในสำหรับประดิษฐานพระพุทธรูปสำคัญ แต่เนื่องจากเป็นวิหารจึงมีพื้นที่ภายในที่กว้างขวางกว่าลิมสำหรับรองรับชาวบ้านเข้าไปใช้พื้นที่ภายใน และต้องการการระบายอากาศและแสงสว่างมากกว่าจึงมีหน้าต่างมากกว่าลิม คือ มีทุกช่วงเสา นอกจากนี้ยังมีช่องลมอยู่ที่ผนังเหนือหน้าต่างอีกด้วย ส่วนประตูทางเข้าออกนั้น นอกจากจะมีด้านหน้าแล้ว ในห้องสุดท้ายของวิหาร ยังมีประตูฝั่งซ้ายและฝั่งขวาเพื่อให้พระภิกษุสงฆ์ขึ้นลงในทางนี้แยกกันกับฆราวาส

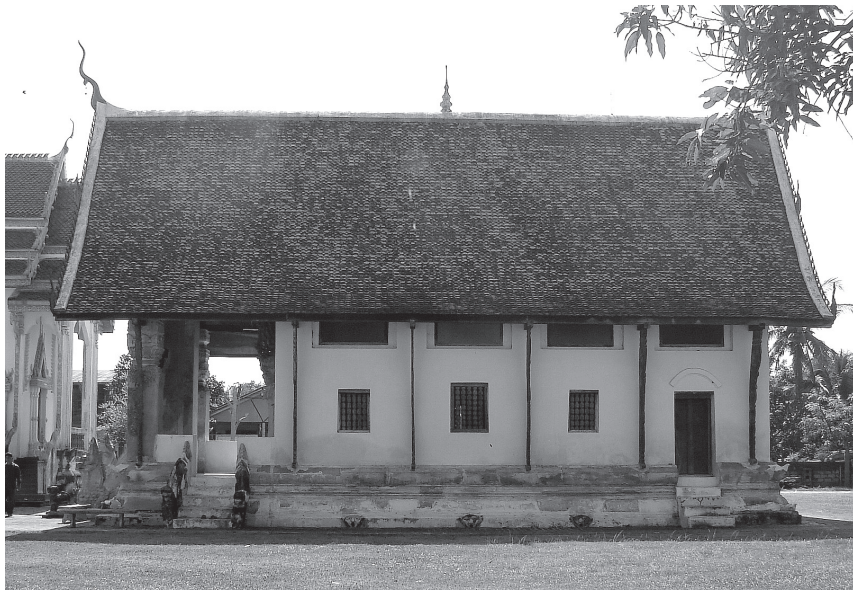
ภาพที่ 9 แสดงด้านข้าง ของวิหารวัดมโนภิรมย์ จ. มุกดาหาร (ที่มา : รัชยศ มูลวงศ์)

เนื่องจากแผนผังมีขนาดใหญ่กว่าลิม เมื่อขึ้นรูปผนังขึ้นมาแล้ว ทำให้รูปทรงมีขนาดสูงใหญ่กว่าสัดส่วนคนปกติค่อนข้างมาก (4-5 เมตร) ส่วนหลังคานั้นกลับทำเรียบง่ายเป็นผืนเดียวกัน ไม่มีการซ้อนชั้นหลังคา

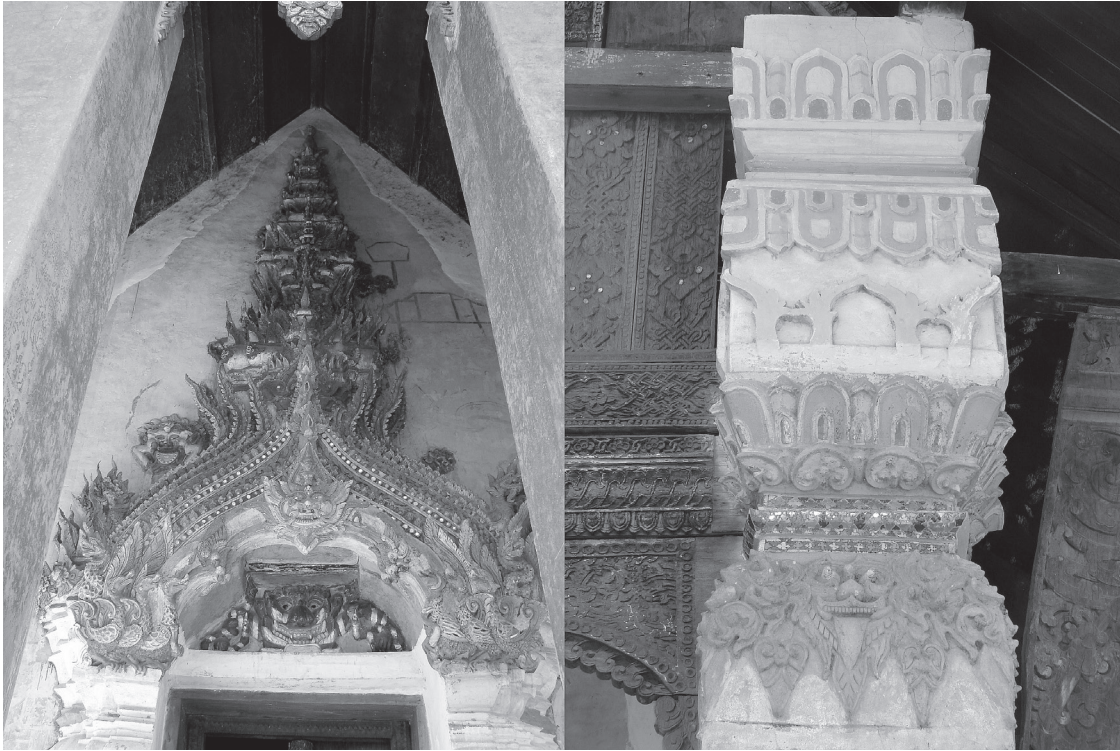
ภาพที่ 10 แสดงปูนปั้นชุ่มประตู่ และปูนปั้นบัวหัวเสา ของวิหารวัดมโนภิรมย์ จ. มุกดาหาร  
(ที่มา : รัฐยศ มูลวงศ์)

ชุ่มประตู่และบัวหัวเสา เป็นฝีมือช่างเวียงจันทร์ บางแห่งก็ว่าเป็นฝีมือของช่างญวน ซึ่งผู้เขียนจะได้ทำการศึกษาเพิ่มเติมต่อไป

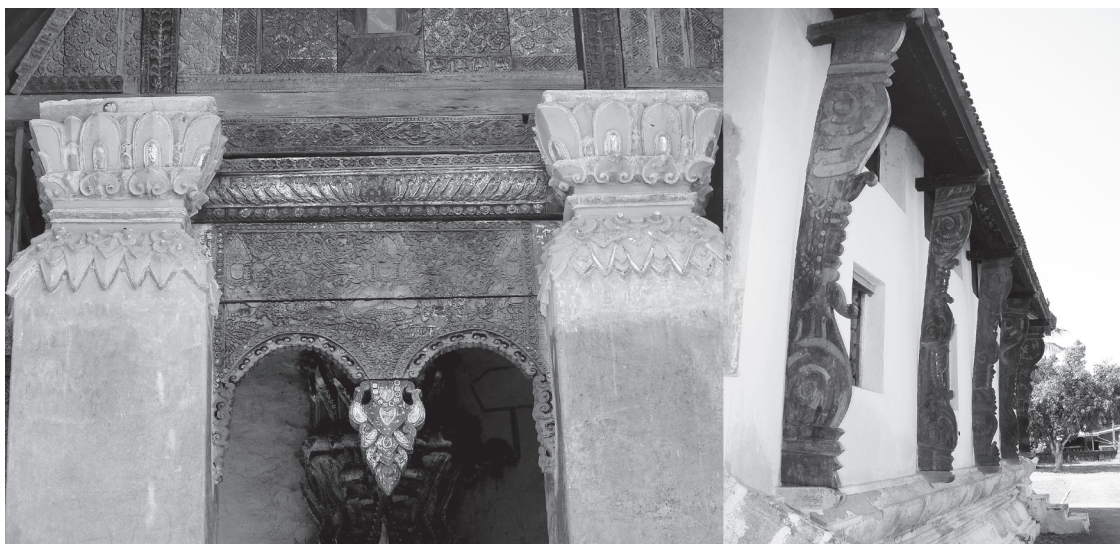
ภาพที่ 11 แสดงโก่งคู้แกะสลัก และคันทวยแขนางของวิหารวัดมโนภิรมย์ จ. มุกดาหาร  
(ที่มา : รัฐยศ มูลวงศ์)

วิหารหลังนี้มีองค์ประกอบที่น่าสนใจ ได้แก่ “โก่งคิ้ว” (รวงผึ้ง), “แขนนาง” (คันทวย) ชุ่มประตู่ และบัวหัวเสา “โก่งคิ้ว” หรือ รวงผึ้ง มีลักษณะโดดเด่น คือ มีเส้นที่โก่งโค้ง จึงเรียกว่า โก่งคิ้ว เป็นลายพญานาคฝั่งละ 2 ตัว ขดและพันกันไปมา

คันทวยเป็นแบบ “แขนนาง” มีขนาดใหญ่เนื่องจากผนังค่อนข้างสูง

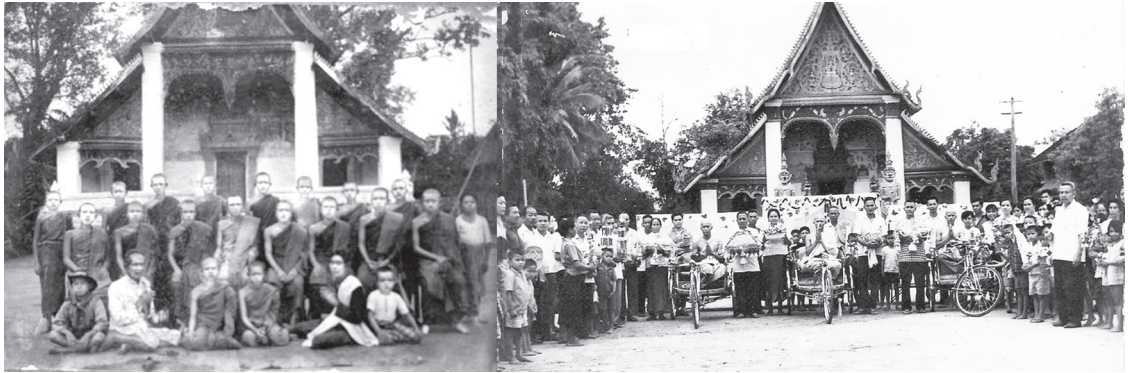
ภาพที่ 12 แสดงภาพถ่ายโบราณของสิมวัดศรีคุณเมือง จ. เลย  
(ที่มา : คุณณัฐพล ตันมิ่ง, ภาพเก่าเล่าเรื่องเมืองเชียงคาน, 2542)

(สร้าง พ.ศ. 2380 สมัยพระเจ้าอนุพนาศ หรืออนุพินาท)

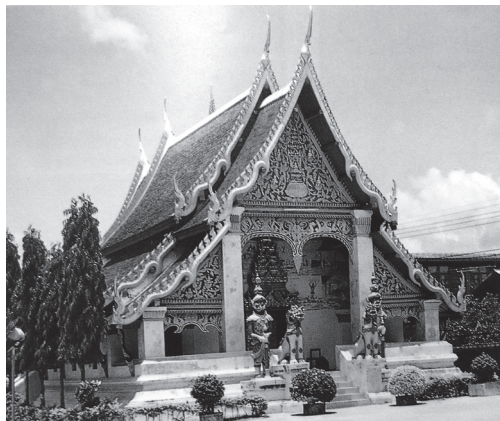
ภาพที่ 13 แสดงรูปทรงของสิมวัดศรีคุณเมือง จ. เลย

รูปทรงอาคารโดยรวมค่อนข้างเตี้ย สังเกตที่ชายคาชั้นล่างสุดที่ตกลงต่ำมาก การซ้อนชั้นหลังคาดูผิวเผินคล้ายการซ้อนแบบล้านนา แต่ต่างกันที่หลังคาในดับสุดท้าย (ล่างสุด) ที่ยาวต่อเนื่องไปถึงหลังคาด้านหลัง ทำให้หลายคนเข้าใจคลาดเคลื่อนว่าสิมหลังนี้เป็นทรงล้านนา โดยจะเห็นว่าในหนังสือท่องเที่ยวเชียงคานหลายเล่มให้ข้อมูลว่าเป็นโบสถ์แบบล้านนาซึ่งทำให้เกิดความเข้าใจผิดได้

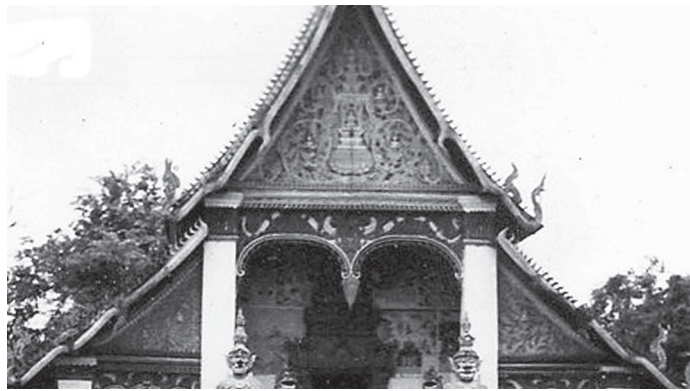
ภาพที่ 14 แสดงหน้าบัน โก่งคิ้วและทางหงส์ ของสิมวัดศรีคุณเมือง จ. เลย  
(ที่มา : คุณณัฐพล ตันมิ่ง, ภาพเก่าเล่าเรื่องเมืองเชียงคาน, 2542)

“ลีหน้า” หรือ หน้าบัน ทำด้วยไม้แกะสลักเป็นลวดลายพรรณพฤกษา และลายก้านขด มีลักษณะพลิ้วไหว มีความสมมาตรซ้ายและขวาเท่ากัน

“โก่งคิ้ว” หรือ รวงผึ้ง มีลักษณะโดดเด่นคือมีเส้นที่โก่งโค้ง จึงเรียกว่า โก่งคิ้ว เป็นลายพญานาคฝั่งละ 2 ตัว ขดและพันกันไปมา

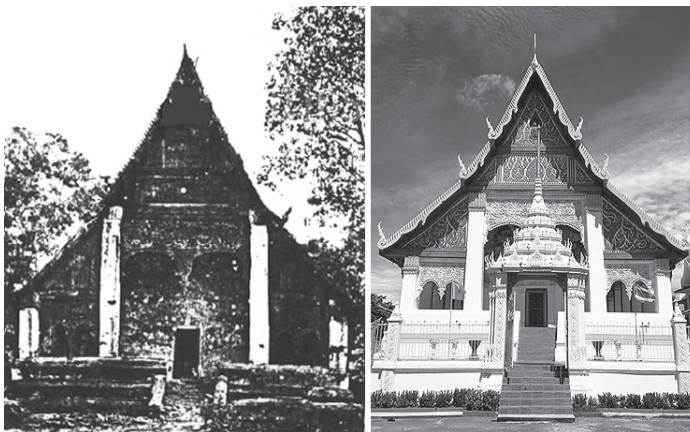
ภาพที่ 15 แสดงภาพด้านหน้าเปรียบเทียบระหว่างสิมเก่า (ที่มา : สุวิทย์ จิระมณี, สิมพื้นถิ่นภาคอีสานตอนกลาง, กรุงเทพฯ : สาขาวิชาประวัติศาสตร์สถาปัตยกรรม มหาวิทยาลัยศิลปากร, 2533.) และสิมในปัจจุบันของวัดกลางมิ่งเมือง จ. ร้อยเอ็ด

สันนิษฐานว่าสร้างก่อนตั้งเมืองร้อยเอ็ด ช่วงปลายกรุงศรีอยุธยา รูปแบบศิลปะสถาปัตยกรรมแบบล้านช้าง ครั้งแรกสร้างเป็นหลังคายาวไม่ซ้อนชั้นมุงด้วยหญ้าคา ต่อมาเปลี่ยนเป็นหลังคาไม้ ในสมัยพระขัติยวงศาเป็นเจ้าเมืองร้อยเอ็ดได้เปลี่ยนหลังคาเป็นกระเบื้องดินขอและมีการซ้อนชั้นหลังคาดังปรากฏในภาพถ่ายโบราณ หลังจากนั้นหลังคาดินขอก็เริ่มทรุดโทรมจึงเปลี่ยนเป็นหลังคาลังกะสีในปี พ.ศ. 2474<sup>6</sup> กระทั่งมีการรื้อหลังคาเดิมและเปลี่ยนทรงเป็นแบบภาคกลางเมื่อ พ.ศ. 2504<sup>7</sup>
