# ศิลาแลงกับการก่อสร้างเจดีย์อิฐทรงปรางค์ สมัยอยุธยาตอนต้นในพื้นที่เกาะพระนครศรีอยุธยา Laterite in the Construction of Brick *Prang-style Chedis* of the Early Ayutthaya Period on Ayutthaya Island

Suwit Lerdwimolsak

This study examines several early Ayutthaya period *prang chedis* or *prang-style chedis* located in the ancient city of Ayutthaya, highlighting the intriguing integration of laterite within their primarily masonry construction. This suggests a potential continuity in the developmental lineage of *prang-style chedis* that can be traced back to earlier structures, such as the principal *prang* at Wat Phra Si Rattana Mahathat in Lopburi. Since laterite is not a naturally occurring material in the area, large masonry *chedis* could have been constructed without its use. This article aims to present these perspectives through a case study analysis of *prang-style chedis* built with laterite and brick during the early Ayutthaya period within the ancient city.

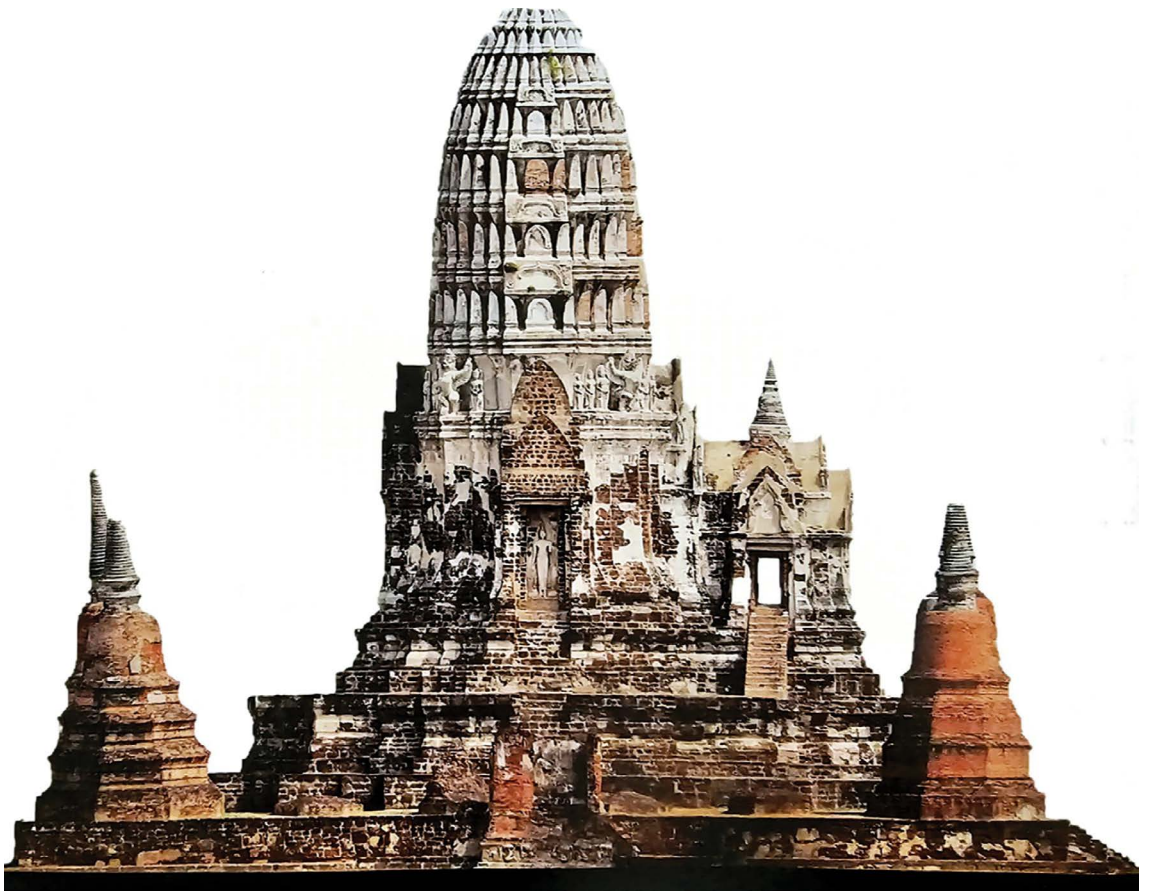
เจดีย์ประธานทรงปรางค์  
วัดราชบูรณะ  
พระนครศรีอยุธยา

The principal *prang* of  
Ratchaburana Temple,  
Phra Nakhon Si Ayutthaya

วัดราชบูรณะ เป็นวัดขนาดใหญ่กลางพระนครศรีอยุธยา ตั้งอยู่ทางทิศเหนือของวัดมหาธาตุ สร้างสมัยสมเด็จพระบรมราชาธิราชที่ 2 (เจ้าสามพระยา) เมื่อ พ.ศ. 1967 ก่อสร้างด้วยวัสดุผสมระหว่างอิฐและศิลาแลง ฐานไพที ชูตชั้นฐานและเรือนธาตุก่อด้วยศิลาแลง ส่วนยอดตรีมุขและยอดปราสาทก่อด้วยอิฐ การใช้วัสดุดังกล่าวมีรูปแบบคล้ายกับปราสาทประธานวัดมหาธาตุ ซึ่งสร้างก่อนราว 50 ปี (Introductory figure on page 164)

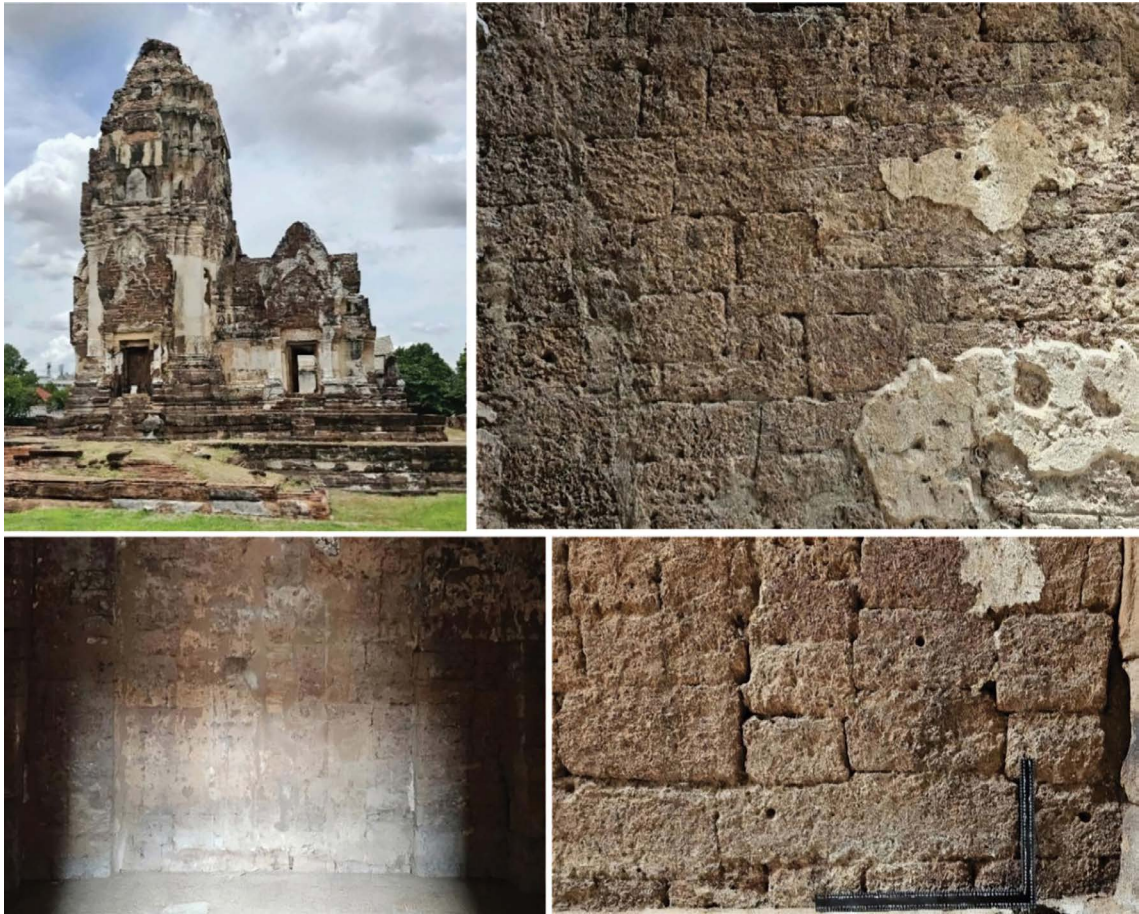
ภาพ 2 / Fig 2

ภาพ 2

เจดีย์ประธานทรงปราสาท  
วัดพระศรีรัตนมหาธาตุ ลพบุรี  
และการก่อเรียงศิลาแลง

Fig 2

The principal *prang*-style  
*chedi* of Phra Sri Rattana  
Mahathat Temple, Lopburi,  
and laterite masonry

และทางราบ<sup>26</sup> แต่ก็ไม่เสมอไปทั้งผนังเนื่องจากก้อนก่อมีหลายขนาด และรูปทรง จากการรังวัดพบว่าความหนาของก้อนก่อมีขนาดอยู่ระหว่าง 14-32 เซนติเมตร และมีความยาวอยู่ระหว่าง 16-86 เซนติเมตร (Fig. 2)

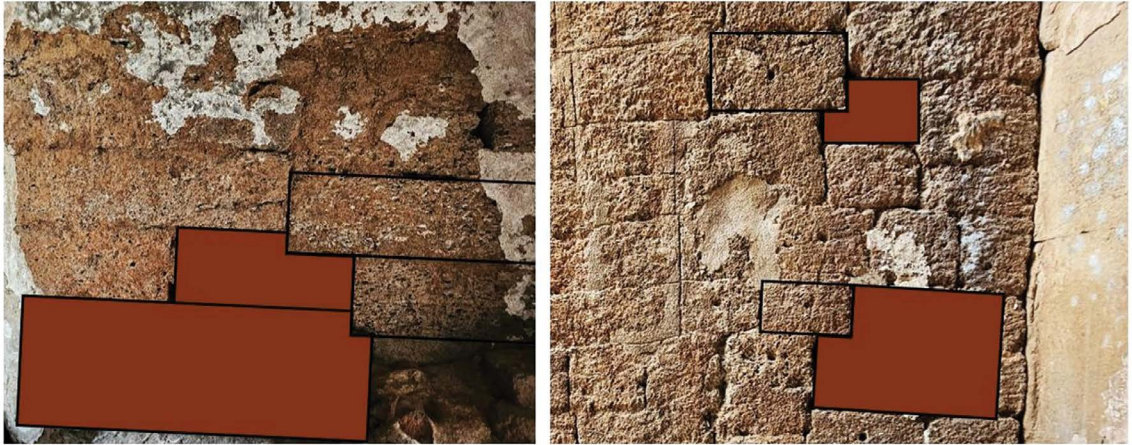
ภาพ 3 / Fig 3

ภาพ 3

เทคนิคการบากทำปากก่อนก่อที่พระปรางค์สามยอด (ซ้าย) และเจดีย์ประธานวัดพระศรีรัตนมหาธาตุลพบุรี (ขวา)

Fig 3

The notching technique used for creating seating joints in the masonry blocks at Phra Prang Sam Yot (left) and the principal *chedi* of Phra Si Rattana Mahathat Temple, Lopburi (right)

จากการเปรียบเทียบขนาดรูปทรง และรูปแบบการก่อเรียงก้อนศิลาแลงที่ปราสาทประธานวัดพระศรีรัตนมหาธาตุ ลพบุรี กับพระปราสาทสามยอด จากการสำรวจภาคสนามของผู้เขียนพบว่ามีความเป็นไปได้ว่ามีพัฒนาการที่สืบเนื่องกันแต่เป็นคนละกลุ่มช่าง ด้วยแม้ปราสาทประธานวัดพระศรีรัตนมหาธาตุลพบุรี ใช้วัสดุก่อชนิดเดียวกัน มีรูปทรงเทคนิคการก่อเรียง การบากทำปากก้อนก่อเพื่อแก้ปัญหาอันเป็นผลจากความหนาของก้อนก่อที่มีขนาดไม่เท่ากัน และการเหลื่อมก้อนก่อในแต่ละชั้นความสูงที่เหมือนหรือใกล้เคียงกัน แต่ก้อนก่อมีขนาดเล็กกว่าพระปราสาทสามยอดมากอย่างเห็นได้ชัด (Fig. 3)

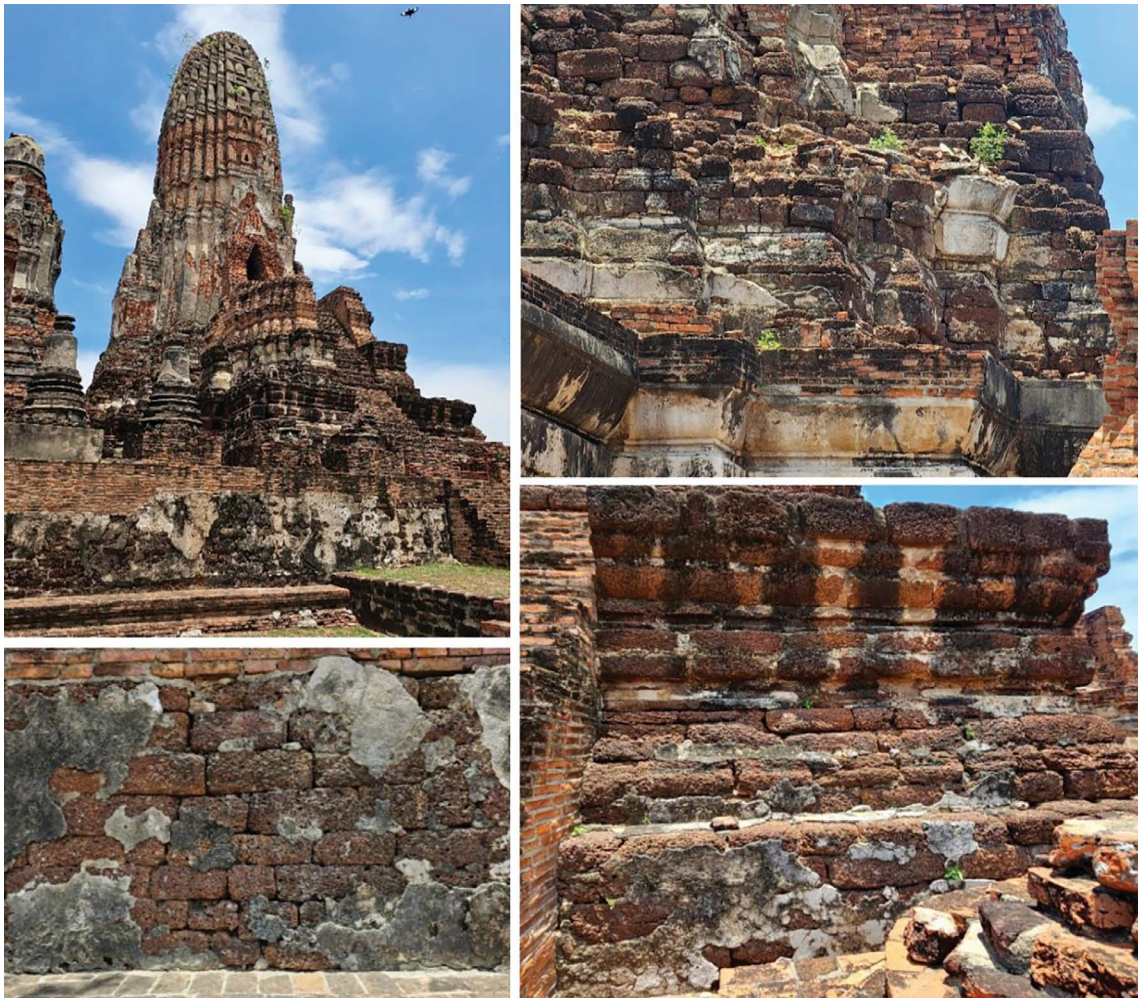
ภาพ 4 / Fig 4

#### ภาพ 4

เจดีย์ประธานทรงปรางค์  
วัดพระราม และการก่อเรียง  
ศิลาแลง

#### Fig 4

The principal *prang*-style  
*chedi* of Phra Ram Temple,  
and laterite masonry

**ตำแหน่งที่พบและรูปแบบการก่อศิลาแลง** โครงสร้างหลักพบก่อศิลาแลงเฉพาะส่วนชั้นฐานบริเวณฐานไพที และชุดชั้นฐานบัวลูกฟักกลางองค์เจดีย์ (Fig. 4)

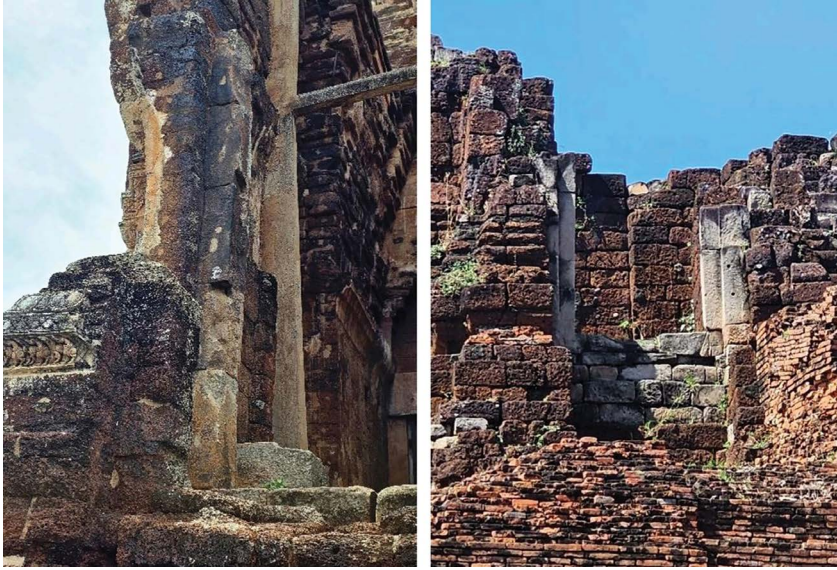
ภาพ 7 / Fig 7

ภาพ 7

เปรียบเทียบรูปแบบ  
กรอบประตูหิน  
ที่ปราสาทประธาน  
วัดพระศรีรัตนมหาธาตุ  
ลพบุรี (ซ้าย) และวัดมหาธาตุ  
พระนครศรีอยุธยา (ขวา)

Fig 7

Comparison of the stone  
doorframe designs of  
the principal *prangs* at  
Phra Si Rattana Mahathat  
Temple, Lopburi (left),  
and Mahathat Temple,  
Phra Nakhon Si Ayutthaya  
(right)

ชุดชั้นฐานแกนกลางเป็นส่วนที่รับน้ำหนักมากที่สุดด้วยต้องรับน้ำหนักโครงสร้างของทั้งน้ำหนักตัวเอง น้ำหนักส่วนเรือนธาตุและส่วนยอดทั้งหมด ช่างจึงเลือกใช้ศิลาแลงก่อชั้นฐานลดหลั่นเป็นรูปทรงอย่างพิระมิดลักษณะเช่นเดียวกับที่วัดพระราม สำหรับผนังห้องเรือนธาตุก่อศิลาแลงด้วยระบบโครงสร้างกำแพงรับน้ำหนัก ฐานฐานก่อนก่อมีขนาดใหญ่กว่าฐานไพที มุมไม่มน บิ่นหรือแตกหัก จึงสันนิษฐานว่าถูกตัดขึ้นใหม่ในเวลานั้น รูปทรงสี่เหลี่ยมผืนผ้าที่แต่ละก้อนขนาดกว้างและยาวไม่เท่ากัน แต่ส่วนใหญ่มีความหนาเท่ากันในระนาบแนวนอน มีความสัมพันธ์กับขนาดขององค์ประกอบสถาปัตยกรรม และมีการก่อเหลื่อมทับรอยต่อในแต่ละชั้นความสูงเพื่อเพิ่มความแข็งแรงในการยึดเกาะ ส่งผลให้ภาพรวมก่อเป็นระเบียบเช่นเดียวกับที่วัดพระราม ซึ่งมีการก่อที่เป็นระเบียบมากกว่าที่ปราสาทประธาน วัดพระศรีรัตนมหาธาตุ ลพบุรี ทั้งยังพบการบากทำปากก้อนก่อเพื่อปรับระดับในกรณีที่ก้อนก่อมีขนาดไม่เท่ากันเช่นเดียวกับที่วัดพระราม และปราสาทประธานวัดพระศรีรัตนมหาธาตุ ลพบุรี และพระปราสาทสามยอดที่ลพบุรี แต่ก็มีอยู่น้อยมาก (Figs. 5 and 6) แต่ทั้งนี้เป็นที่สังเกตว่ายังคงใช้หินหลายก้อนก่อซ้อนขึ้นเป็นกรอบประตูเช่นเดียวกับที่ปราสาทประธานวัดพระศรีรัตนมหาธาตุ ลพบุรี ซึ่งพบเพียงแห่งเดียวในเกาะพระนครศรีอยุธยา (Fig. 7)

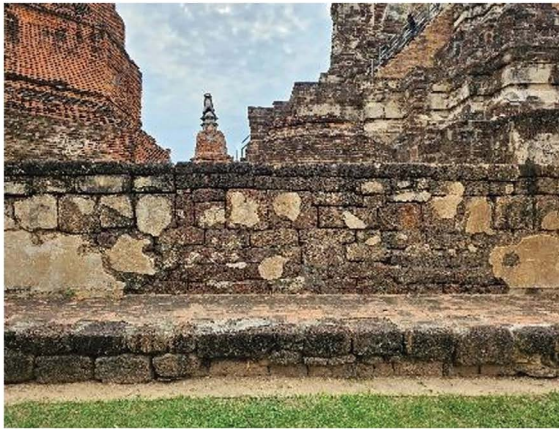
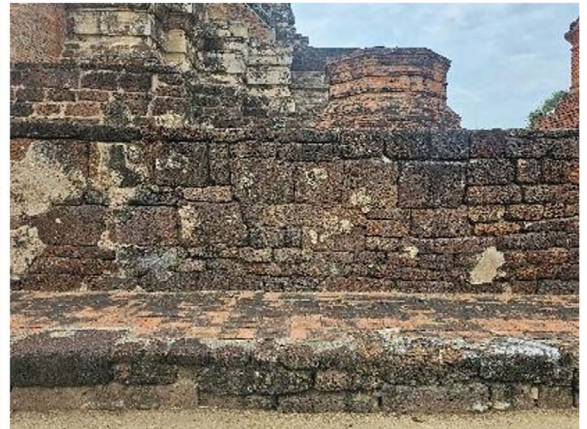
ภาพ 8 / Fig 8

ภาพ 8

การก่อเรียงศิลาแลง  
ที่ฐานเขียง ปรางค์ประธาน  
ทรงปรางค์ วัดราชบูรณะ  
พระนครศรีอยุธยา

Fig 8

The laterite masonry  
at the base (*than khiang*),  
the principal *prang* of  
Ratchaburana Temple,  
Phra Nakhon Si Ayutthaya

**1) ฐานไพที** เป็นฐานแบบหน้ากระดานรองรับปราสาทประธานและเจดีย์มุม ก่อศิลาแลงเป็นกำแพงหนา เดิมฉาบปูนโดยรอบ ก้อนก่อมีปริมาตรรูปทรงทั้งสี่เหลี่ยมจัตุรัสและสี่เหลี่ยมผืนผ้าหลากหลายขนาด ความหนาก้อนก่อนเล็กและก้อนใหญ่มีความต่างมากกว่า 1:4 เท่า การเรียงก้อนก่อไม่เป็นระเบียบ ก่อเหลื่อมสูงต่ำไม่เท่ากัน แต่ยังเห็นถึงเส้นก่อแนวนอน จากความไม่เป็นระเบียบของก้อนก่อดังกล่าว ประกอบกับสันฐานก้อนก่อที่มุมมน บิ่น หรือแตกหัก จึงเป็นไปได้สูงว่าก้อนศิลาแลงที่ใช้ก่อสร้างคงถูกรื้อขนย้ายจากอาคารอื่นมาก่อเรียงขึ้นใหม่ในสมัยหลัง ด้วยเพราะขนาดก้อนก่อและรูปแบบการก่อที่ต่างจากชุตชั้นฐานและเรือนธาตุ และไม่เคยปรากฏในตัวแบบเจดีย์สมัยก่อนหน้า (Fig. 8)

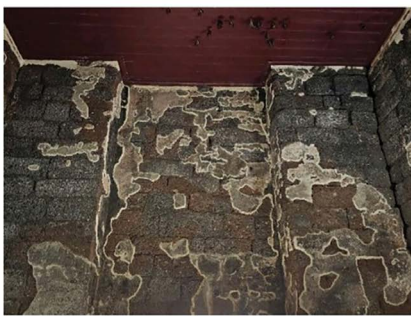
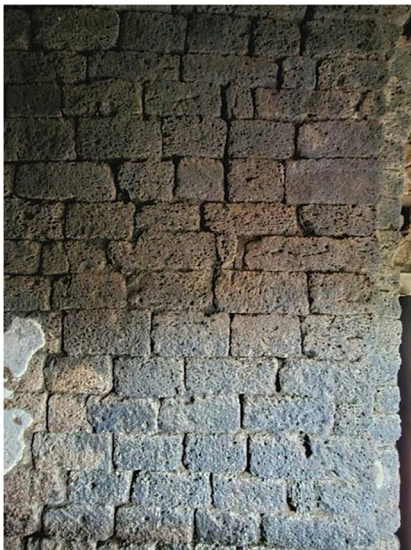
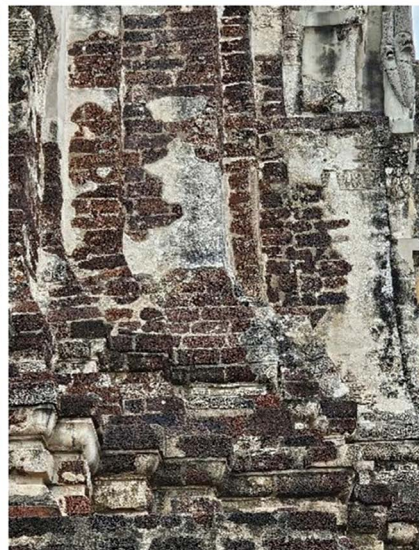
ภาพ 9 / Fig 9

ภาพ 9

การก่อเรียงศิลาแลง  
เจดีย์ประธานทรงปรางค์  
วัดราชบูรณะ  
พระนครศรีอยุธยา

Fig 9

The laterite masonry of  
the principal *prang* of  
Ratchaburana Temple,  
Phra Nakhon Si Ayutthaya

พระนครศรีอยุธยา ที่อยู่บริเวณใกล้เคียงและสร้างก่อนไม่นานนัก  
ด้วยขนาดก้อนก่อมีความเป็นระเบียบจึงพบการบากทำบ่าก้อนก่อที่  
มีขนาดเล็กและมีจำนวนลดลง (Fig. 9)

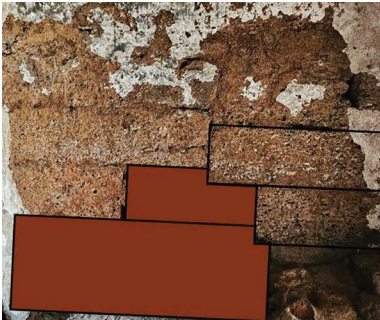
| ตัวแบบเจดีย์ทรงปราสาท<br>(Case Studies of <i>Prang Chedi</i> or <i>Prang-style Chedi</i> ) | รูปแบบการก่อศิลาแลง<br>(Laterite Masonry Technique) | อายุเวลา<br>(Construction Date) |
|---|---|---|
| <p><b>1. พระปราสาทสามยอด</b><br/>(Phra Prang Sam Yot)</p> <p>ผนังภายใน<br/>(Inner Wall)</p> | <p>ผนังภายในก่อด้วยศิลาแลงทรงสี่เหลี่ยมผืนผ้าขนาดใหญ่ และมีการบากทำบ่าก่อนก่อ</p> <p>(The inner wall is made of large rectangular laterite blocks, with notching to create a shoulder on the masonry.)</p> | <p>ราวกลางพุทธศตวรรษที่ 18<br/>(Early 13th century CE)</p> |

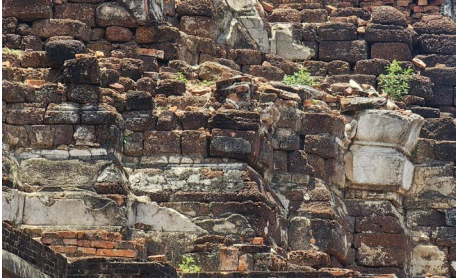
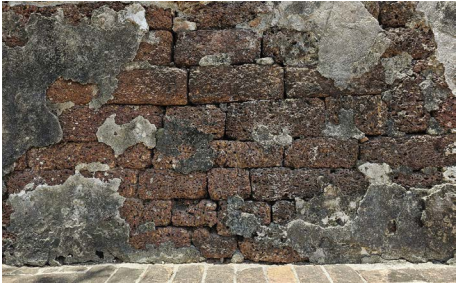
| <b>ตัวแบบเจดีย์ทรงปราสาท</b><br><b>(Case Studies of <i>Prang Chedi</i> or <i>Prang-style Chedi</i>)</b> | <b>รูปแบบการก่อศิลาแลง</b><br><b>(Laterite Masonry Technique)</b> | <b>อายุเวลา</b><br><b>(Construction Date)</b> |
|---|---|---|
| <p><b>3. ปราสาทประธาน วัดพระราม</b><br/> <b>(The main <i>prang</i> of Phra Ram Temple)</b></p> <p>ฐานชั้นบน<br/>(Upper Base)</p> <p>ฐานชั้นล่าง<br/>(Lower Base)</p> | <p>รูปแบบการก่อลักษณะเดียวกับที่ปราสาทประธาน วัดพระศรีรัตนมหาธาตุลพบุรี แต่วัดพระรามมีความเป็นระเบียบมากกว่าทั้งในด้านการก่อ ขนาดของก้อนศิลาแลง และมีการทำบ่าก่อนก่อจำนวนลดลง</p> <p>(The construction technique resembles that of the principal <i>prang</i> at Phra Sri Rattana Mahathat Temple in Lopburi. However, the arrangement at Phra Ram Temple seems to be more systematically organized in its masonry technique. The size of the laterite blocks is smaller, and the notching used to create shoulders on the masonry blocks is less pronounced.)</p> | <p>พ.ศ.1912<br/>(1369 CE)</p> |

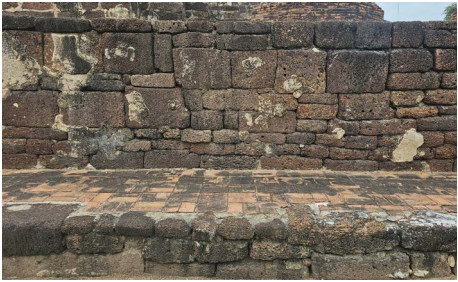
| ตัวแบบเจดีย์ทรงปราสาท<br>(Case Studies of <i>Prang Chedi</i> or <i>Prang-style Chedi</i> ) | รูปแบบการก่อศิลาแลง<br>(Laterite Masonry Technique) | อายุเวลา<br>(Construction Date) |
|---|---|---|
| <div></div> <p>ฐานชั้นล่าง<br/>(Lower Base)</p> | <p>ก่อด้วยก้อนก่อหลายขนาด และหลายรูปทรง ทั้งสี่เหลี่ยมผืนผ้าและสี่เหลี่ยมจัตุรัส ก่อเรียงไม่เป็นระเบียบคละก้นทั้งผนัง จึงเป็นไปได้ว่าถูกขนย้ายมาประกอบขึ้นใหม่ในภายหลัง</p> <p>(It is constructed with masonry blocks of various sizes and shapes, including both rectangular and square forms, arranged irregularly throughout the walls. This suggests the possibility that the blocks were transported and reassembled at a later time.)</p> | <p>หลัง พ.ศ. 1967<br/>(After 1424 CE)</p> |

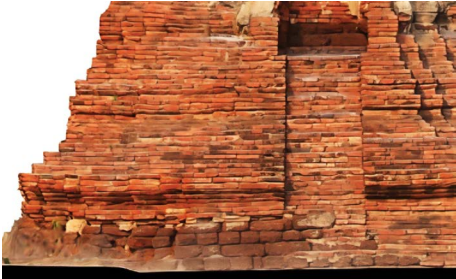
| ตัวแบบเจดีย์ทรงปราสาท<br>(Case Studies of <i>Prang Chedi</i> or <i>Prang-style Chedi</i> ) | รูปแบบการก่อศิลาแลง<br>(Laterite Masonry Technique) | อายุเวลา<br>(Construction Date) |
|---|---|---|
| <p><b>6. ปราสาทรายองค์ทิศเหนือ ข้างอุโบสถวัดมหาธาตุ</b><br/>(The northern subsidiary <i>prang</i> next to the ordination hall, Mahathat Temple)</p> <p>ฐานชั้นล่าง<br/>(Lower Base)</p> | <p>ก่อด้วยก้อนก่อรูปทรงสี่เหลี่ยมผืนผ้า ขนาดใกล้เคียงกัน หนาเท่ากันในแต่ละชั้น ความสูง รูปแบบการก่อคล้ายแบบ อิงลิชบอนด์ และด้วยขนาดก้อนก่อ มีความหนาเท่ากัน จึงไม่จำเป็นต้องบาก ทำบ่าก้อนก่ออีกต่อไป ซึ่งอาจจัดเป็น พัฒนาการรูปแบบการก่อศิลาแลง บนปราสาทสมัยอยุธยาตอนต้นรุ่นหลังสุด เนื่องจากเป็นรูปแบบที่พบได้ทั่วไปใน การก่อสร้างเจดีย์อัฐสมัยอยุธยาตอนต้น และไม่พบลักษณะดังกล่าวในเจดีย์ ทรงปราสาทสมัยก่อนหน้านี้อีกที่ลพบุรี</p> <p>(It is built with rectangular masonry blocks of similar size and uniform thickness within each course. The bonding pattern resembles an English bond. Because the blocks have equal thickness, notched seating joints were no longer necessary. This form of laterite masonry may therefore be considered the latest stage in the development of <i>prang</i> masonry techniques during the early Ayutthaya period, as it is commonly found in early Ayutthaya brick <i>chedis</i> and does not appear in earlier <i>prang-style chedis</i> in Lopburi.)</p> | <p>หลัง พ.ศ. 1917<br/>(After 1374 CE)</p> |
