Vetiver Bioengineering for Coastal Erosion in Thailand

Abstract

Keywords: Vetiver, Coastal Erosion, Bioengineering

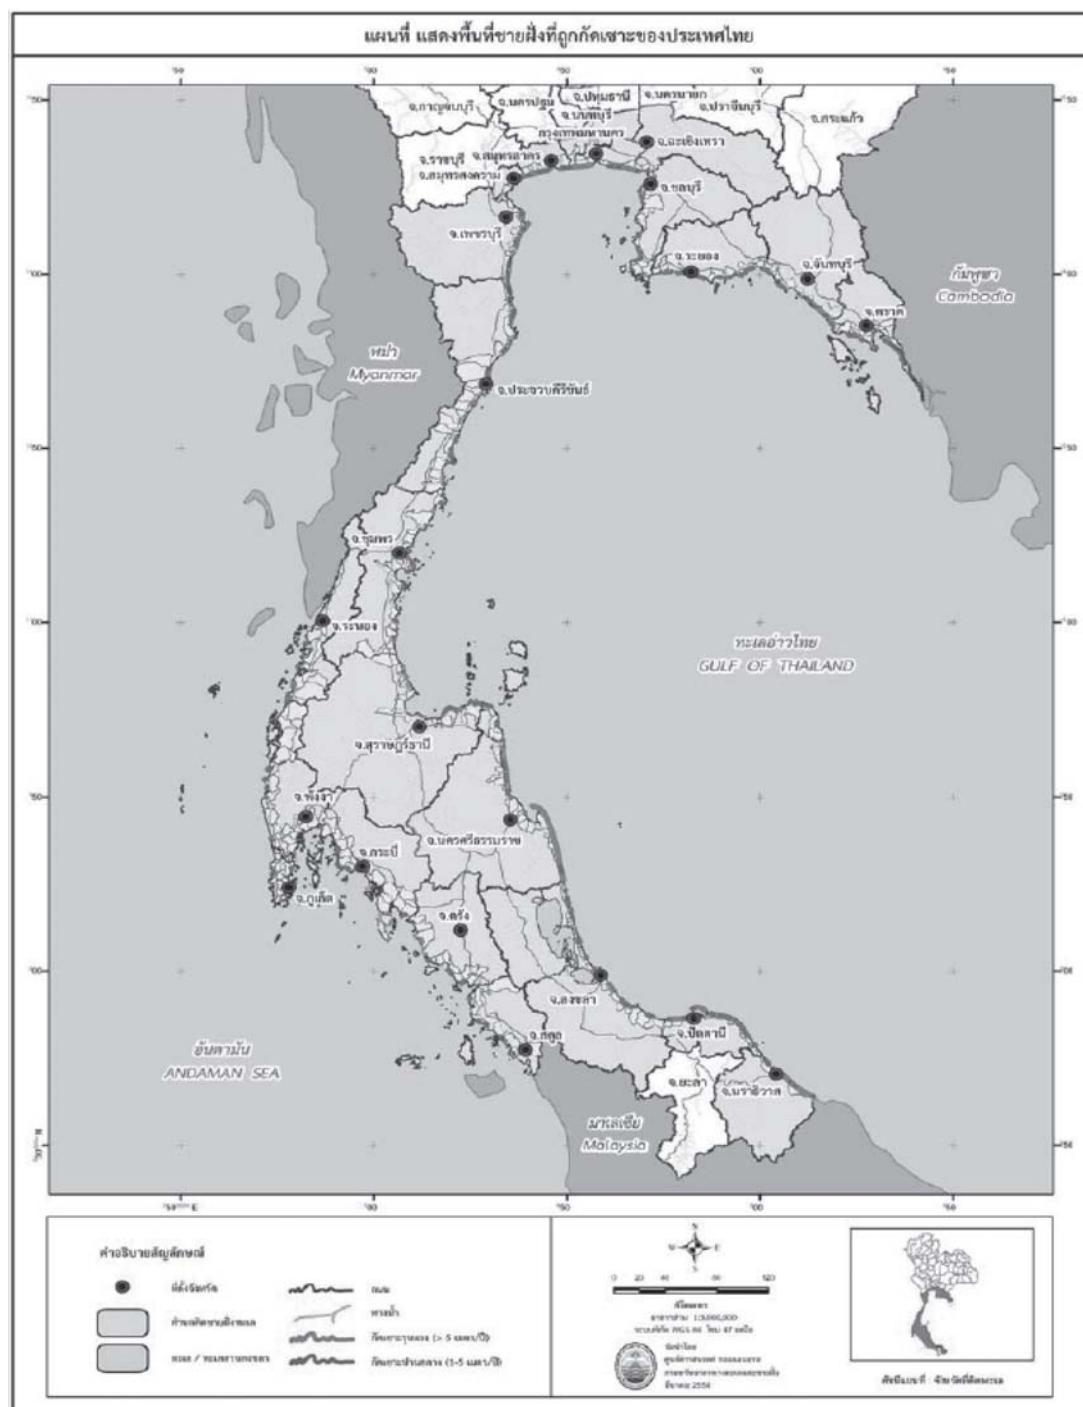
ภาพที่ 1: แผนที่แสดงพื้นที่ชายฝั่งที่ถูกกัดเซาะในประเทศไทย
ที่มา: Department of Marine and Coastal Resources, 2011

Songklanakarin University (2008) ร่วมกับธนาคารโลกและกระทรวงทรัพยากรธรรมชาติและสิ่งแวดล้อม ทำการประเมินสถานการณ์การกัดเซาะชายฝั่ง พบว่า การกัดเซาะในอัตรามากกว่า 5 เมตรต่อปีในหลายพื้นที่ และในอัตรา 1-5 เมตรในหลายพื้นที่ เช่นกัน ดังแสดงในตารางที่ 1 และภาพที่ 1

จากการที่ 1 จะเห็นได้ว่า การกัดเฉพาะชายฝั่งอย่างรุนแรงเกิดขึ้นในพื้นที่บริเวณตอนบนของอ่าวไทย เช่น สมุทรปราการ สมุทรสงคราม สมุทรสาคร และบางส่วนของจังหวัดเพชรบุรี สำหรับอ่าวไทยตอนล่าง จะพบการกัดเฉพาะชายฝั่งรุนแรงที่จังหวัดนครศรีธรรมราช ปัตตานี และนราธิวาส สำหรับการกัดเฉพาะชายฝั่งด้านทะเลอันดามัน มีปัญหาการกัดเฉพาะชายฝั่งน้อยกว่าด้านอ่าวไทยอย่างข้างเงน

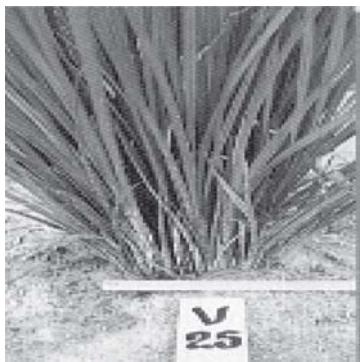
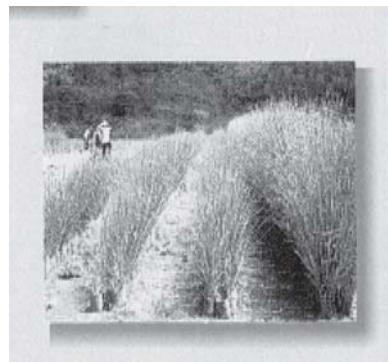
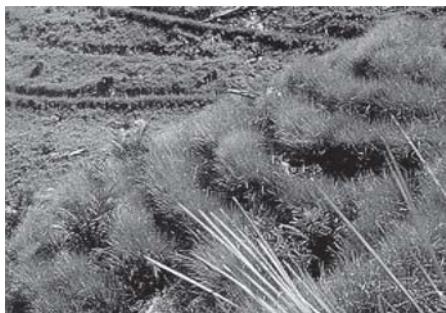
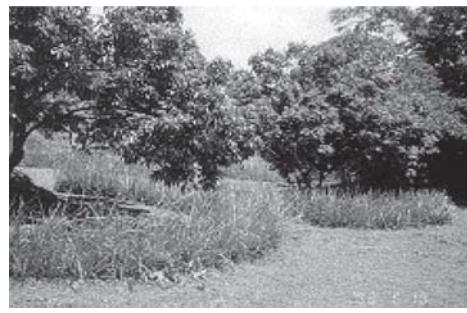
ภาพที่ 2: กอหญ้าแฟก

หญ้าแฟกมีข้อดีหลายประการ ได้แก่ มีการแตกหน่อรวมเป็นกอ เปียดกันแน่น ไม่ต้องดูแลมาก ขยายพันธุ์เองได้ด้วยหน่อ ระบบระบุรากยาวسانกันแน่น และช่วยอุ้มน้ำ (ดังภาพที่ 2 และ 3) ด้วยคุณสมบัติที่ดีดังกล่าว จึงได้มีผู้นำไปใช้ในการอนุรักษ์ดินและน้ำกันอย่างแพร่หลาย

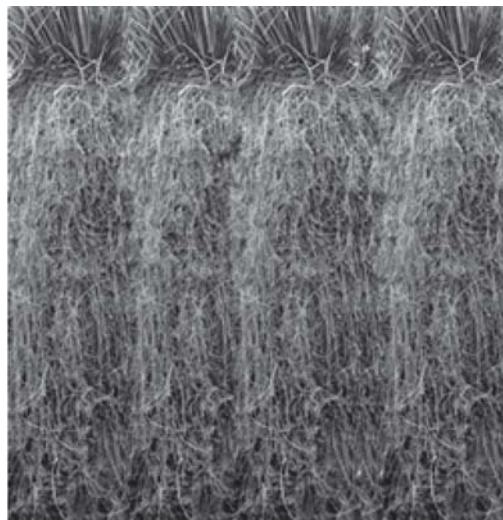
ภาพที่ 3 รากหญ้าแฟกแน่นและยาว
ที่มา: Vetiver System Hawaii Ltd., 2013.

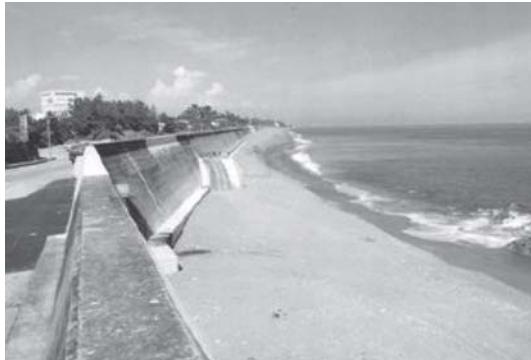
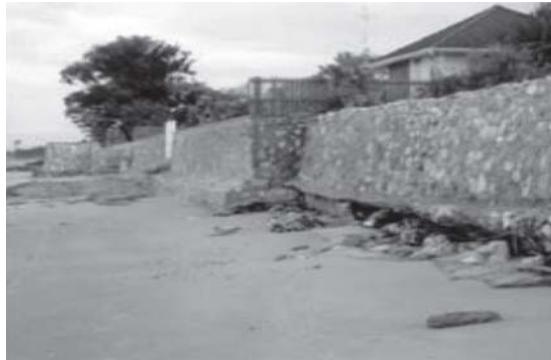
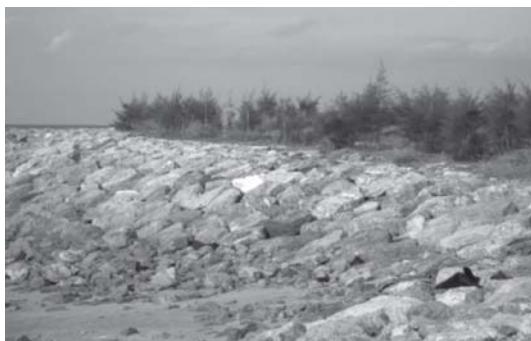
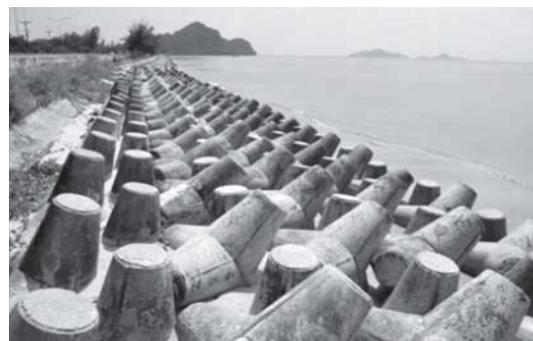
(1) ગાંફન્પોંગકલીન

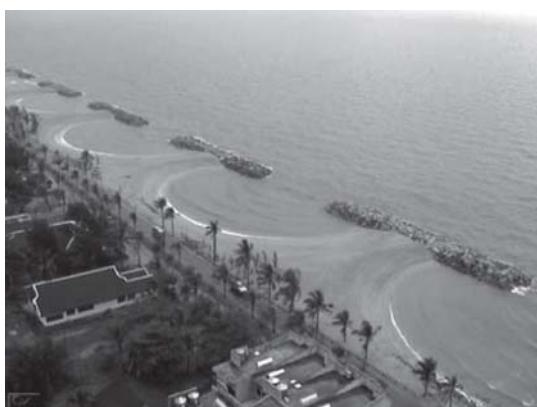
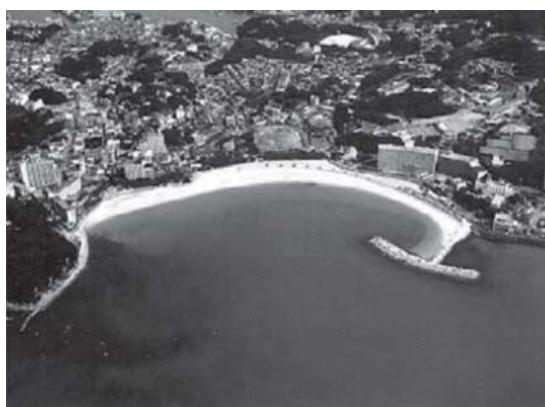
(2) નેઝોન્પોંગકલીન

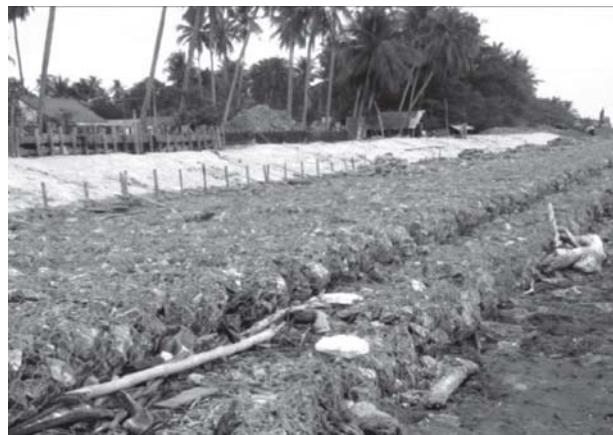
(3) ກລ່ອງກະຊຸມືນ

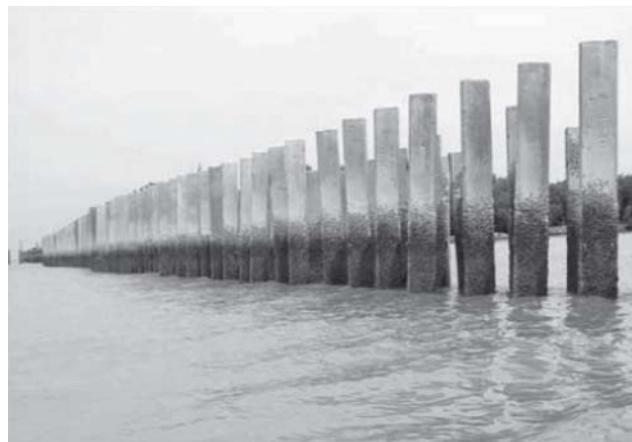
(4) ເສາດອນກຣີຕເສຣິມແຫຼັກປ້ອງກັນກາຮັດເຫະຈາຍຝຶ່ງ

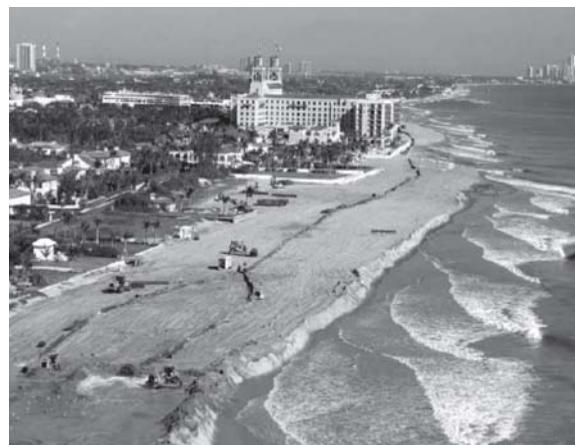
(1) ગારદમથ્રાયસેરિમચાયહાદ

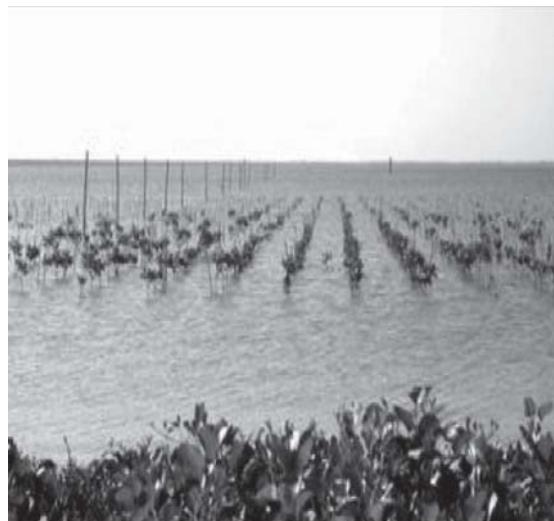
(2) ગારપ્લુકપીચતામચાયફ્રેંગ

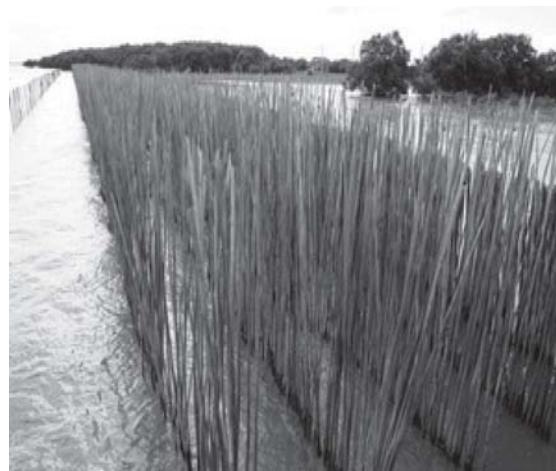
(3) การปักไม้ไผ่ชะลอนคลื่น

การพยายามสร้างแนวป้องกันการกัดเซาะชายฝั่งถือเป็นมาตรการเขิงรุกที่นำสนับสนุน อาจทำได้โดยการสร้างเสถียรภาพของชายฝั่งทั้งแบบใช้โครงสร้าง หรือไม่ใช้โครงสร้าง การสร้างเสถียรภาพของชายฝั่งแบบใช้โครงสร้างมีหลายวิธี เช่น การสร้างกำแพงป้องกันคลื่น การสร้างเขื่อนป้องกันคลื่น นอกชายฝั่ง การสร้างแนวปะการังเทียมนอกชายฝั่ง การทำอัคติการะ การสร้างเขื่อนกันทรายและคลื่น การสร้างหัวหาด การสร้างกล่องกระชุ่ม การใช้เศษคอนกรีตเสริมเหล็ก (ตั้งภาคผนวก) การสร้างเสถียรภาพของชายฝั่งแบบไม่ใช้โครงสร้าง มีหลายวิธีเช่นกัน ได้แก่ การลดมาระยเริมชายหาด การควบคุมการสูบน้ำใต้ดิน การปูกรดพืชตามชายฝั่ง การปักไม้ไผ่ชัลโคลคคลื่น การวางไส้กรอกทราย การปูด้วยผ้าใบลังเคราะห์ การวางกระสอบทราย

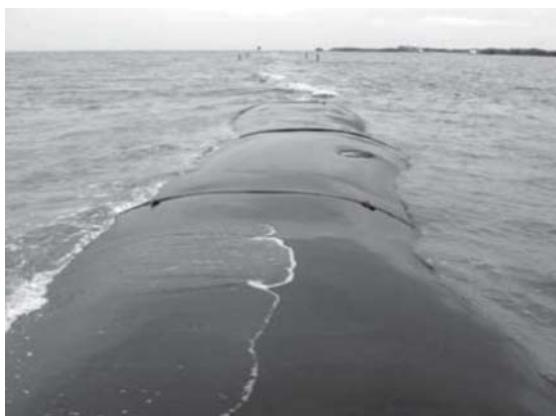
(4) การวางไส้กรอกทราย

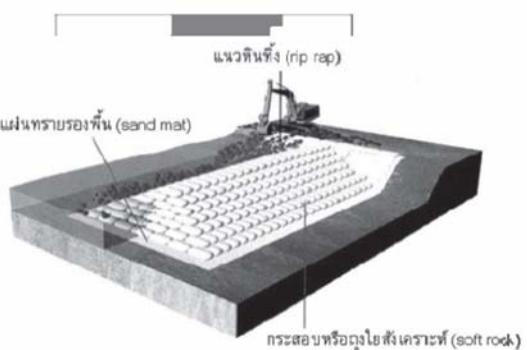
(6) การวางกระสอบทรายยักษ์

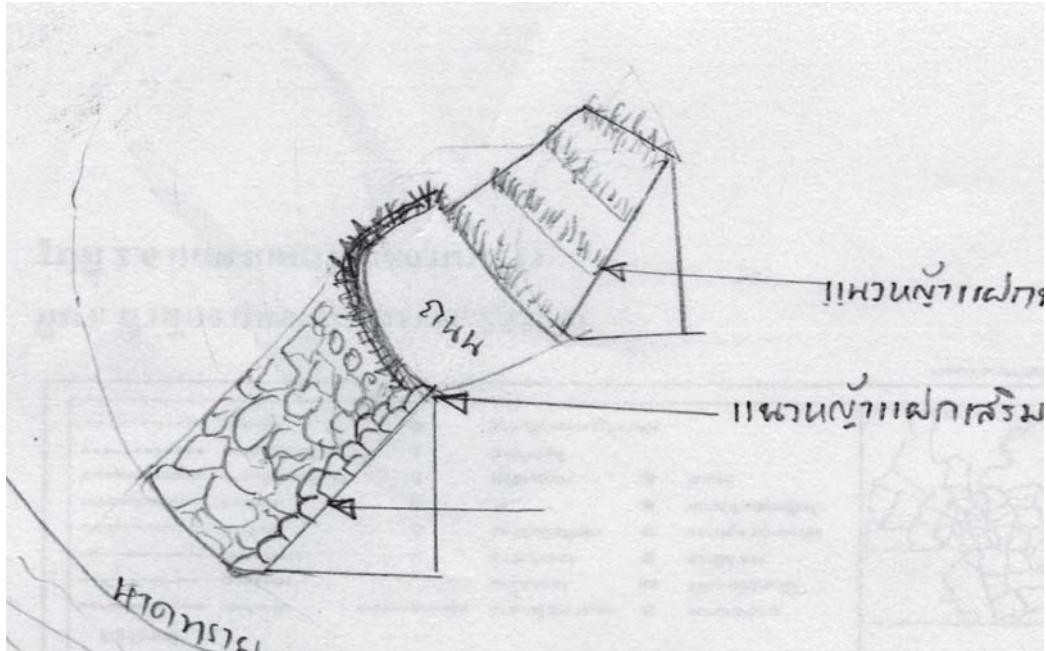
1) ชีวิศวกรรมเสริมวิศวกรรมแบบมีโครงสร้าง

แนวยาวด้านติดทะเล แต่ละแนวควรห่างกันระหว่างกันไม่ต่ำกว่า 5 เมตรจะปลูกขอนกันกีแนวแล้วแต่พื้นที่จะอำนวย ถ้าปลูกได้ยิ่งมากแนวยิ่งดี ในพื้นที่กัดเซาะที่มีแนวป้องกันเขิงวิศวกรรมโครงสร้างอยู่แล้วอาจใช้หญ้าแฟกปลูกเสริมทำให้ได้ผลดียิ่งขึ้น (ดูภาคผนวก 3) ข้อควรคำนึงถึงคือไม่ควรปลูกหญ้าแฟกในบริเวณที่มีร่องเม่า เนื่องจากหญ้าแฟกเป็นพืชชอบแฉะ และต้องดูแลให้ดีเมื่อแรกปลูกเนื่องจากต้องใช้เวลาารวปึกว่าหากจะสมบูรณ์สามารถเก็บยืดเม็ดตินได้ดี ดังนั้น อย่าใจร้อนและที่สำคัญเมื่อตัดสินใจใช้พื้นที่ปลูกหญ้าแฟกแล้วจะไม่ใช้พื้นที่ปลูกพืชอื่นตลอดไป

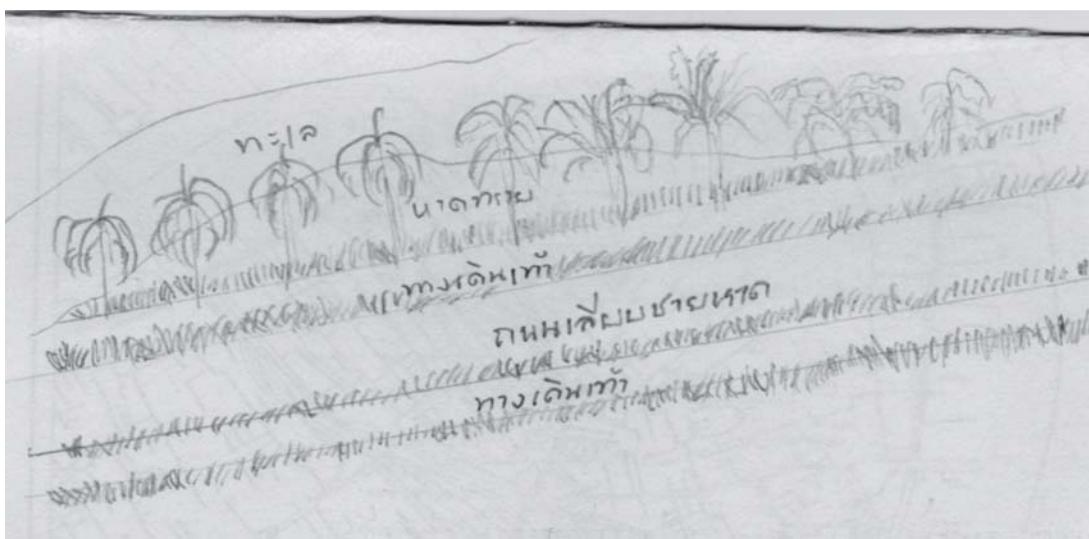
2) ชีวิศวกรรมหญ้าแฝกร่วมกับมะพร้าว

เมื่อฟื้ตัวอย่างการใช้ประโยชน์หญ้าแฟกในการป้องกันการกัดขาดขยายฝื้นที่ก่อตัวแล้ว บทความนี้จึงควรสนับสนุนแนวคิดในการใช้หญ้าแฟกร่วมกับมะพร้าวและสนทะเลรวมถึงพืชท้องถิ่นอื่น ๆ ด้วย ในการป้องกันการกัดขาดขยายฝื้นทะเลที่เสนอโดยสมาคมคลังสมอง ว.บ.อ. นับเป็นความคิดใหม่ในประเทศไทยซึ่งยังไม่มีที่ได้ดำเนินการมาก่อน และควรเสนอว่าควรทดลองเป็นตัวอย่างที่โครงการพระราชดำริที่ติดขยายฝื้นทะเลและมีปัญหาการกัดขาดขยายฝื้น หรือบริเวณแหล่งท่องเที่ยวสำคัญที่กำลังประสบปัญหาการกัดขาดขยายหาด โดยปลูกหญ้าแฟกเป็นแนวยาวตัดเข้ามาระหว่างมะพร้าวหรือแนวสนทะเล หากมีถนนหรือทางเดินเลียบชายหาดควรปลูกหญ้าแฟกริมถนนหรือทางเดินเป็น
