# ภัยคุกคามต่อลักษณะทางกายภาพของชุมชนเก่าริมน้ำในเขตที่ราบลุ่มน้ำเจ้าพระยา

## Threats Affecting Physical Characteristics of the Old Waterfront Communities in the Chao Phraya River Basin

ปฏิพล ยอดสุรางค์<sup>1</sup>

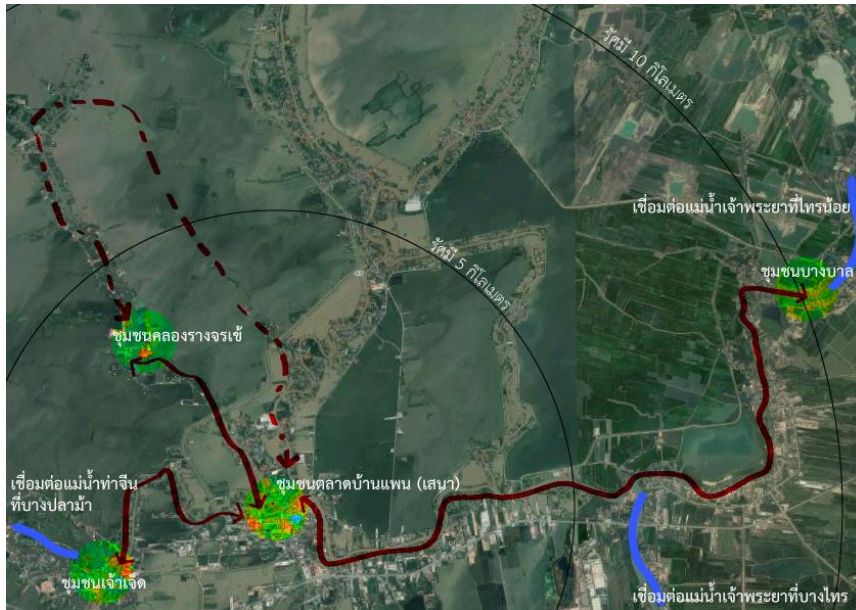
**รูปที่ 1** โครงข่ายกลุ่มตลาดบ้านแพน  
ที่มา: เขียนทับลงบนฐานข้อมูลกูเกิ้ลแมพ (Google, n.d.)

หนึ่งในตัวอย่างที่ยังสามารถแสดงให้เห็นถึงเครือข่ายชุมชนเกวียนน้ำได้ดีคือกลุ่มตลาดบ้านแพน ซึ่งเป็นชุมชนการค้าและเมืองท่าริมแม่น้ำในอำเภอเสนา จังหวัดพระนครศรีอยุธยา บ้านแพนเป็นชุมชนที่ตั้งถิ่นฐานมาตั้งแต่สมัยกรุงศรีอยุธยาและเป็นศูนย์กลางของอำเภอเสนาที่ล้อมรอบไปด้วยพื้นที่เพาะปลูกข้าวที่กว้างใหญ่ไพศาล ได้แก่ ผักไห่ บางซ้าย บ้านลาดบัวหลวง บางบาล ฯลฯ ชุมชนบ้านแพนตั้งอยู่ริมแม่น้ำน้อยล้อมรอบด้วยคลองเล็ก ๆ ซึ่งสามารถเดินเรือขนาดเล็กได้เข้าถึงชุมชนข้าวใกล้เคียงได้ภายในระยะทาง 10 กิโลเมตร ได้แก่ ชุมชนเจ้าเจ็ด ชุมชนรางจรเข้ และ ชุมชนบางบาล (สำนักงานเกษตร อำเภอเสนา, 2559) เรือท้องแบนลัดเลาะผ่านเครือข่ายคลองเพื่อรวบรวมและขนส่งผลผลิตทางการเกษตรสู่โรงสี (หรือโรงงานแปรรูปผลผลิตชนิดอื่น) ในบริเวณตลาดบ้านแพนเพื่อทำการแปรรูปและส่งต่อไป (รูปที่ 1)

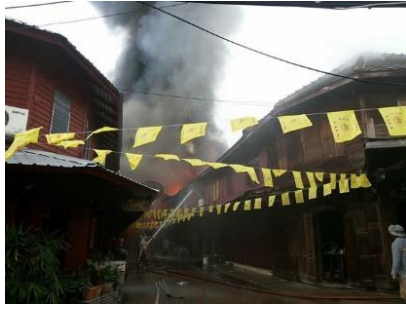
รูปที่ 2 เหตุการณ์ไฟไหม้ตลาดบางหลวง ร.ศ.112  
ที่มา: ผู้จัดการออนไลน์ (2559)

1. **ไฟไหม้** (รูปที่ 2) เป็นหนึ่งในสาธารณภัยที่ชุมชนท้องถิ่นประสบอยู่บ่อยครั้งเนื่องจาก มีลักษณะเป็นบ้านไม้เก่าปลูกสร้างติดกันทำให้ไฟลุกลามได้อย่างรวดเร็ว รวมทั้งเส้นทางสัญจรแคบทำให้การดับเพลิงเป็นไปด้วยความยากลำบาก

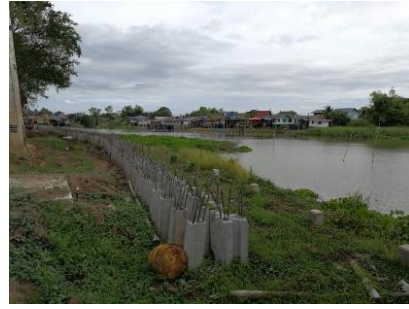
รูปที่ 3 การตอกเสาเข็มทำโครงสร้างป้องกันตลิ่งทรุด  
ริมคลองรางจระเข้

2. **ตลิ่งทรุดดินถล่ม** (รูปที่ 3) การกัดเซาะตลิ่งที่เกิดขึ้นอย่างต่อเนื่องมีทั้งจากธรรมชาติอันเนื่องจากกระแสน้ำกัดเซาะดินริมตลิ่งพังถล่มลงมา และกิจกรรมของมนุษย์ เช่น การลักลอบดูดทรายก็เป็นอีกหนึ่งสาเหตุที่ทำให้ตลิ่งริมคลองได้รับความเสียหาย เป็นต้น

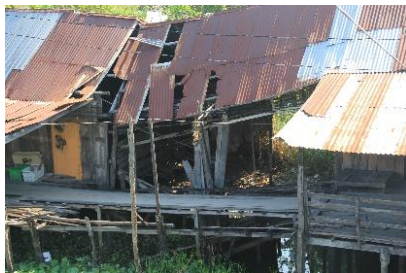
รูปที่ 4 ความทรุดโทรมเนื่องจากการเสื่อมสภาพของ  
วัสดุที่ตลาดเปร็ง

3. การเสื่อมสภาพของวัสดุ (รูปที่ 4) คือ การเสื่อมสภาพของวัสดุก่อสร้างตามกาลเวลา

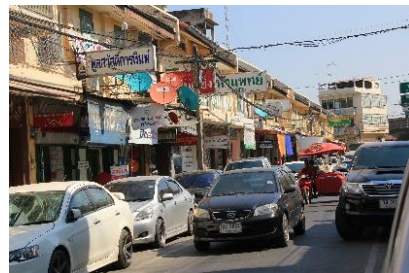
รูปที่ 5 ชุมชนย่านการค้าฉะเชิงเทรา

4. การขยายตัวของความเป็นเมือง (รูปที่ 5) การคุกคามจากการกลายเป็นเมืองที่รวดเร็วเกินไปจะเป็นตัวขับเคลื่อนที่สำคัญต่อการเปลี่ยนแปลงโครงสร้างทางสังคม ความไม่เพียงพอของโครงสร้างพื้นฐานการเปลี่ยนแปลงสภาพธรรมชาติ รวมทั้งการระบาดของโรค เป็นต้น ซึ่งหนึ่งในผลกระทบที่ไม่ได้ตั้งใจของการการขยายตัวของความเป็นเมือง คือ การย้ายออกของผู้คนดั้งเดิมและถูกแทนที่โดยคนนอก (Gentrification)

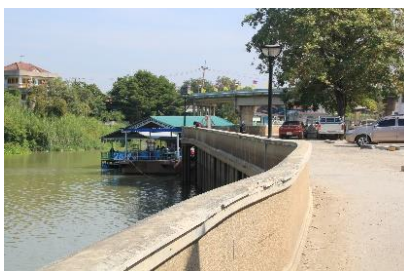
รูปที่ 6 ถนนและเขื่อนกันน้ำที่มีความสูงที่ตลาดเสนา  
อำเภอบ้านแพน

5. การติดต่อกับแม่น้ำถูกปิดกั้นด้วยถนนหรือคันกันน้ำที่มีความสูง (รูปที่ 6) เป็นการตัดถนนพร้อมสร้างคันกันน้ำตลอดแนวลำน้ำ นอกจากจะปิดกั้นความต่อเนื่องกับพื้นที่ริมน้ำแล้ว ยังทำให้กิจกรรมริมน้ำถูกแทนที่ด้วยถนนพื้นที่ริมน้ำไม่สามารถถูกใช้งานตามรูปแบบดั้งเดิม หรือไม่สามารถใช้เป็นสถานที่หย่อนใจได้

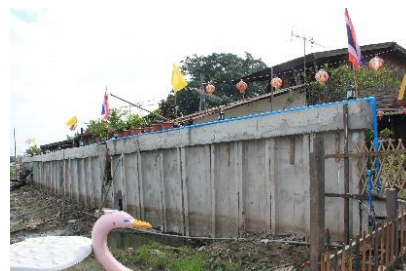
รูปที่ 7 เขื่อนคอนกรีตกันตลอดแนว  
ที่ตลาดปากคลอง รังสิตคลอง 3

6. เขื่อนคอนกรีตตามแนวลำน้ำ (รูปที่ 7) เป็นการก่อสร้างเขื่อนกันน้ำอย่างถาวร สูง 2-5 เมตรตลอดแนวลำน้ำ เพื่อป้องกันปัญหาน้ำเอ่อท่วมชุมชนในฤดูน้ำหลาก อาจปิดกั้นทัศนวิสัยและความต่อเนื่องของพื้นที่ริมน้ำ

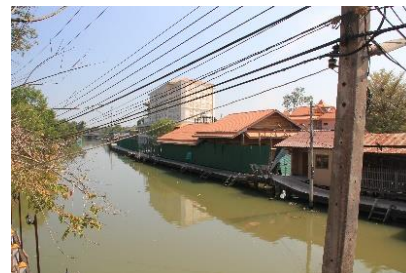
รูปที่ 11 การเปลี่ยนแปลงลักษณะทางกายภาพของชุมชนบริเวณชุมชนริมคลองอัมพา

10. มีการเปลี่ยนแปลงลักษณะทางกายภาพของชุมชน (รูปที่ 11) เป็นการสังเกตภาพรวมของลักษณะทางกายภาพในชุมชนว่า มีการเปลี่ยนแปลงไปจากความเป็นของแท้และดั้งเดิมหรือไม่ โดยการสังเกตองค์ประกอบทางสถาปัตยกรรมและเมืองเป็นหลัก

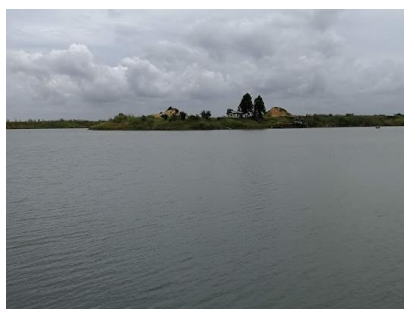
รูปที่ 12 สภาพทุ่งนาที่กลายเป็นบ่ออุตสาหกรรมที่บางบาล

11. มีการเปลี่ยนแปลงภูมิทัศน์ทางวัฒนธรรม (รูปที่ 12) เป็นการสังเกตความเปลี่ยนแปลงที่เกิดขึ้นต่อระบบภูมิทัศน์วัฒนธรรมแบบดั้งเดิม มีการปรับประโยชน์ใช้สอยจนทำให้ภูมิทัศน์ที่มีอยู่เปลี่ยนไปหรือส่งผลให้กิจกรรมทางการเกษตรและหรือวิถีชีวิตต้องเปลี่ยนไป
