โครงการศึกษาออกแบบบูรณปฏิสังขรณ์องค์พระบรมธาตุเจดีย์และเจดีย์รายล้อม  
วัดประยุรวงศาวาสวรวิหาร

The Project Design Study of Restoration Para Boromthat Chedi and Tiny Bell Shaped  
Wat Prayurawongsawas Waraviharn

รองศาสตราจารย์สมศักดิ์ ธรรมเวชวิถิ

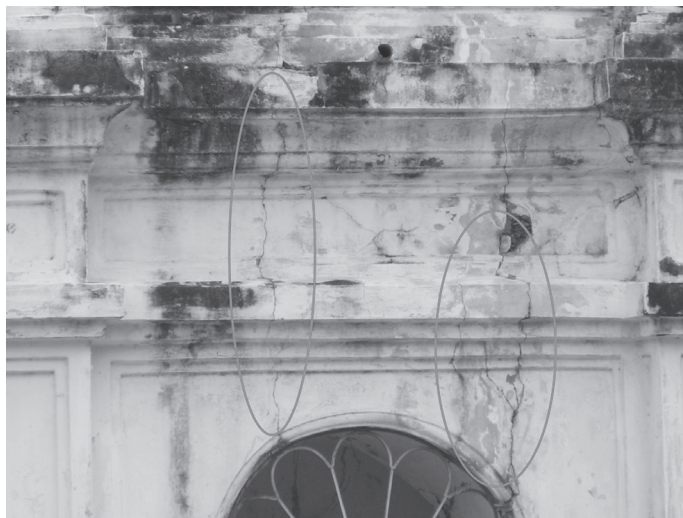
รูปที่ 3 สภาพผนังรอบเจดีย์เกิดรอยแตกร้าวมีคราบเชื้อราและตะไคร่น้ำ

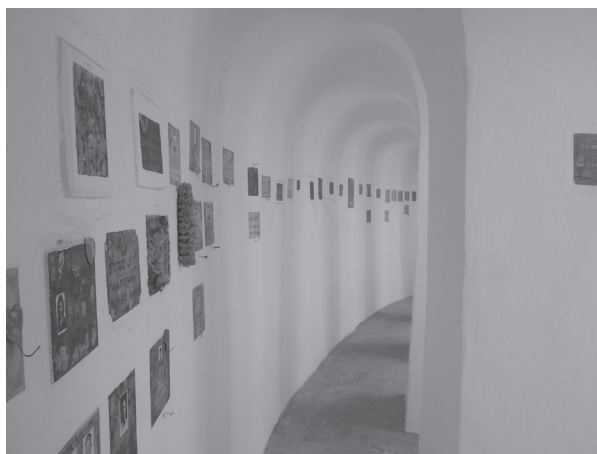
รูปที่ 5 สภาพพระเบียงคตชั้นล่างรอบองค์พระเจดีย์ ก่อนทำการบูรณะ มีการเจาะใส่ที่บรรจุอัฐิจำนวนมาก ไม่เป็นระเบียบและรูปแบบมีหลากหลาย ไม่มีไฟแสงสว่าง

5.3.1 ออกแบบรูปแบบที่บรรจ้อัฐิและวางในตำแหน่งที่เหมาะสม โดยกำหนดขบวนการนำเสนอรูปแบบแผ่นป้ายชื่อ สีหินอ่อน (ใช้หินอ่อนสีขาวเพื่อให้กลมกลืนกับผนังสีขาว) และการจัดวางตำแหน่งช่องบรรจุอัฐิให้กับบุตรหลานเจ้าของช่องอัฐิเดิมประชุมร่วมกันเพื่อให้เกิดความเข้าใจและยอมรับการจัดระเบียบโบราณสถาน และให้สามารถตอบสนองทั้งการท่องเที่ยวโดยไม่ให้เกิดความรู้สึกน่ากลัว (กำหนดให้จารึกเฉพาะชื่อ)

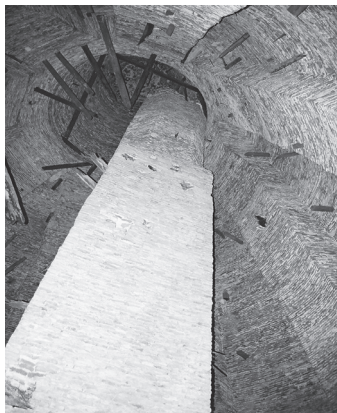
**รูปที่ 6** ภาพเสาก่ออิฐแกนกลางหักและเอียงพังผนังเจดีย์ เป็นสาเหตุที่ทำให้เกิดน้ำหนัก กดทับ ทำให้องค์พระบรมธาตุเจดีย์เอียง นอกจากนี้ยังมีไม้คานซึ่งพาดระหว่างเสาแกนกลางกับผนังเจดีย์ สันนิษฐานว่าคานไม้เหล่านี้ทำหน้าที่เป็นนั่งร้านที่ใช้ในการลำเลียงวัสดุก่อสร้างขึ้นไปในแต่ละระดับ

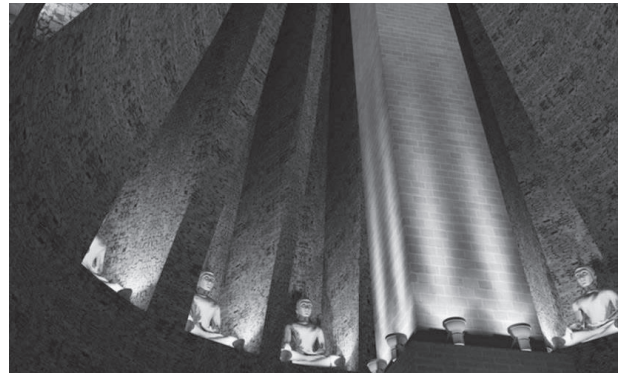
รูปที่ 14 ภาพจำลองแสดงการให้แสงสว่างภายใน และแสงจากโคมฉายส่องเสาแกนกลาง

สำหรับเสาแกนกลาง ออกแบบโดยใช้หลอด T5 ที่ซุ้มศรีเสาและเสาแกนกลาง ซึ่งให้แสงลักษณะกระจาย ใช้แสงสีส้มเหลือง (Warm White) ซึ่งจะกลมกลืนกับสีของอิฐมอญโบราณ ที่ระดับความสูง 3 เมตร ซึ่งเป็นระดับเดียวกับ บานักรอบเจดีย์และเสาแกนกลาง เพื่อไม่ให้แสงสว่างเกินไป และไม่ให้แสงส่องถึงยอดบน แต่จะให้ความสว่างของแสงค่อยจางลงในระดับความสูงที่สูงขึ้น สำหรับที่พื้น ติดตั้งไฟฝังพื้น (Inground Up Light) ใช้แสงขาวนวล (Warm white) ส่องที่รอบเสาแกนกลาง และที่ผนังรอบเจดีย์ใช้แสงสะท้อนจากซุ้มศรีเสา ง่ายต่อการซ่อมบำรุง

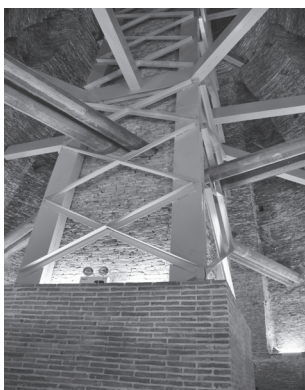
**รูปที่ 18** ภาพหลังการบูรณะแล้วเสร็จ แสดงบรรยากาศการจัดแสงในส่วนเสาแกนกลาง แสดงให้เห็นโครงเหล็กยึดป้องกันเสาอิฐเดิม พร้อมติดตั้งตัวอย่างไม้ซุงตามตำแหน่งรูไม้ซุงของเดิม

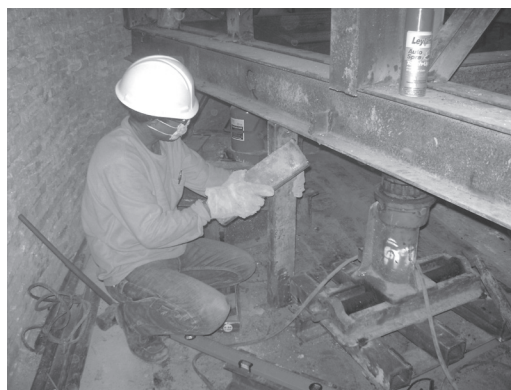
**รูปที่ 19** ภาพแสดงการเปลี่ยนถ่ายแม่แรงเหล็ก 30 ตัน 4 ตัว ซึ่งแต่ละตัวได้เชื่อมกับเสาเหล็ก และขึ้นแม่แรงอีก 30 ตันสำรองอีก 2 ตัว ค้ำยันก่อนแต่ยังคงค้างแม่แรงไฮดรอลิก 50 ตัน 2 ตัวไว้ก่อนจนกว่าจะทำการเปลี่ยนถ่ายแม่แรงอีกทั้ง 4 ตัวเสร็จสิ้น

แม่แรง 30 ตัน จำนวน 4 ตัว รวม 120 ตัน และมีแม่แรง 30 ตัน สำรองอีก 2 ตัวไว้เปลี่ยนถ่ายแม่แรงและสำรองฉุกเฉิน แม่แรง 30 ตัน 4 ตัว ขึ้นทุกจุดเสาของโครงกรอบแกนทางทิศเหนือ ระยะห่างแม่แรง 3 ตัน 2.00 เมตร นอกจากนี้ยังมีแม่แรงไฮดรอลิก 50 ตัน 2 ตัว วางสลับระหว่างแม่แรง 30 ตัน ตัวที่ 1-2 และ ตัวที่ 3-4 โดยที่ขึ้นแม่แรง 30 ตัน ครั้งละ 1 รอบครึ่ง โดยที่รอบที่ 1 รอบขึ้นได้ 1.5 เซนติเมตร ถ้าวัดรอบที่เท่ากับ 2.25 เซนติเมตร ในระหว่างขึ้นแม่แรง
