# สิ่งแวดล้อมเพื่อการเยียวยาสำหรับผู้สูงอายุ ในศูนย์บริการสาธารณสุข 54 ทัดียน กรุงเทพมหานคร Healing Environment for Elders in the Public Health Center 54 Tadiam, Bangkok

## ตารางที่ 1 สิ่งแวดล้อมเพื่อการเยียวยาด้านสภาพแวดล้อมทางกายภาพ

Table 1 Healing Environment: Physical Aspects

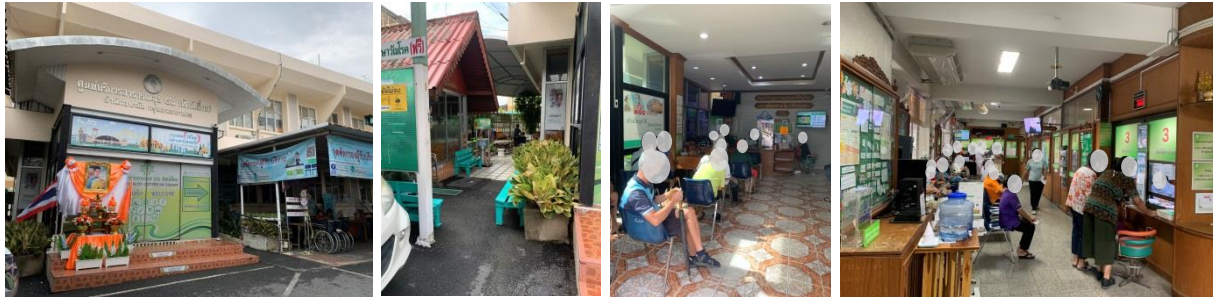
รูปที่ 1 ศูนย์บริการสาธารณสุข 54 ทัดเทียม และบรรยากาศภายในอาคาร

Figure 1 Public Health Center 54 Tadiam and environment inside the building

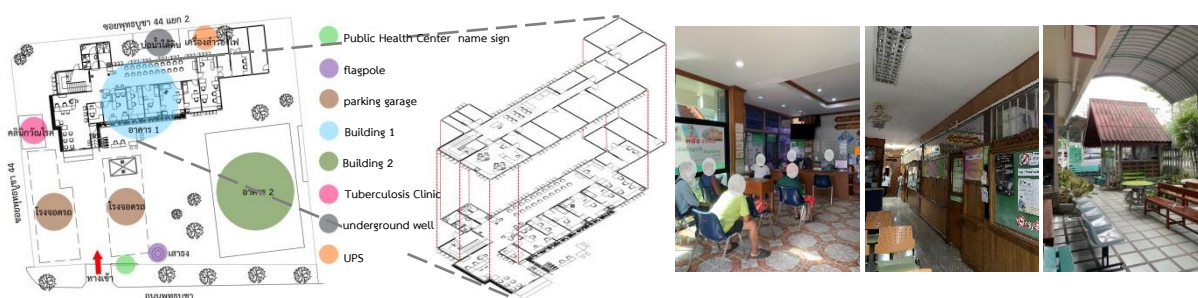
รูปที่ 2 ผังบริเวณ ผังอาคาร บรรยากาศภายในอาคารและภายนอกอาคาร

Figure 2 Layout Plan, Building plan, environment inside and outside the building

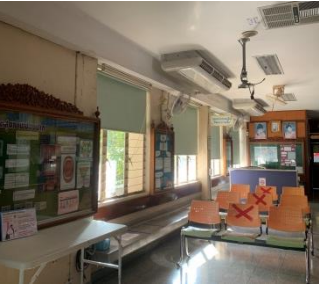
| รูปภาพประกอบ<br>Illustration | ผลการวิจัย<br>Research results |
|---|---|
| <p>ช่องแสงที่อยู่ภายในอาคาร</p> <p>แสงสว่างจากธรรมชาติและหลอดไฟฟ้า</p> <p>ดวงโคมดาวนไลท์</p> <p>ตำแหน่งที่วัดค่าความสว่างด้วย<br/>แอปพลิเคชันในโทรศัพท์มือถือ</p> <p>ติดม่านม้วนเพื่อเป็นการลด<br/>ความเข้มแสง</p> | <p><b>1. แสงสว่าง</b></p> <ul style="list-style-type: none"> <li>- มีการนำแสงสว่างมาใช้ด้วยการทำช่องแสงที่อยู่ภายในอาคาร เพื่อให้แสงสว่างจากธรรมชาติส่องเข้าไปถึงภายในห้องนั้น ๆ ได้ เป็นการเพิ่มแสงสว่าง อีกทั้งสามารถประหยัดพลังงานไฟฟ้าไปได้บางส่วน เป็นการให้ความสำคัญกับแสงสว่างจากธรรมชาติเป็นอันดับแรก เป็นไปตามแนวทางการออกแบบของ Chungsatiansup &amp; Nakwannakit (2010) ที่ว่า ควรจัดลำดับความสำคัญแสงสว่างจากธรรมชาติมาก่อนการใช้แสงประดิษฐ์จากหลอดไฟฟ้า</li> <li>- แสงประดิษฐ์ที่ได้แหล่งกำเนิดแสงจากหลอดไฟ ได้แก่ โคมตะแกรงผิงผ้า ดวงโคมดาวนไลท์ ที่ช่วยให้ภายในอาคารมีแสงสว่างมากยิ่งขึ้น เพราะว่าการใช้แสงสว่างจากธรรมชาติเพียงอย่างเดียวไม่เพียงพอต่อการใช้งาน</li> <li>- หน้าต่างกระจก แสงสว่างจากธรรมชาติสามารถส่องเข้ามาในอาคารได้ ซึ่งชั้น 1 ได้ทำหลังคา กันสาดด้านหลังอาคาร แสงที่เข้าตกกระทบกับหลังคา กันสาดก่อน แสงที่เข้ามาในอาคารเป็นความสว่าง ซึ่งกันสาดทำให้ลดอุณหภูมิของแสงลงได้ ไม่เป็นการเพิ่มอุณหภูมิให้แก่อาคาร</li> <li>- ผู้วิจัยได้ทำการวัดค่าความสว่างด้วยแอปพลิเคชันในโทรศัพท์มือถือในวันพฤหัสบดี ที่ 8 ธันวาคม 2565 ช่วงเวลา 14.30-16.00 น. มีรายละเอียด ดังนี้ <ul style="list-style-type: none"> <li>1. ส่วนโถงพักคอยवेशะเบียนมีค่าความสว่างเฉลี่ย 139 ลักซ์</li> <li>2. เคาน์เตอร์พยาบาลมีค่าความสว่าง 107 ลักซ์</li> <li>3. เคาน์เตอร์พยาบาลด้านในมีค่าความสว่าง 39 ลักซ์</li> <li>4. ส่วนโถงพักคอยด้านในมีค่าความสว่างเฉลี่ย 82 ลักซ์</li> <li>5. ห้องตรวจโรคหมายเลข 5 มีค่าความสว่าง 191 ลักซ์</li> <li>6. ห้องปฏิบัติการหมายเลข 6 มีค่าความสว่าง 151 ลักซ์</li> <li>7. ห้องตรวจโรคหมายเลข 7 มีค่าความสว่าง 119 ลักซ์</li> <li>8. เคาน์เตอร์การเงินและยา มีค่าความสว่าง 21 ลักซ์</li> </ul> </li> <li>- ส่วนโถงพักคอยवेशะเบียนและโถงพักคอยด้านใน มีค่าความสว่างน้อยกว่าเกณฑ์คุณภาพการส่องสว่าง โดยกิจกรรมคือการนั่งพักคอยรอรับบริการตามคิว มีการดูจอแสดงผลการเรียกคิว และต้องดูใบบัตรคิวด้วย ต้องมีค่าความสว่างไม่น้อยกว่า 200 ลักซ์</li> <li>- เคาน์เตอร์พยาบาล เคาน์เตอร์พยาบาลด้านใน เคาน์เตอร์การเงินและยา มีค่าความสว่างน้อยกว่าเกณฑ์คุณภาพการส่องสว่าง พื้นที่ดังกล่าวมีกิจกรรมการซักถามทั่วไป มีเอกสารมาเกี่ยวข้อง มีการชำระเงินและเกี่ยวกับยา ต้องมีค่าความสว่างไม่น้อยกว่า 300 ลักซ์</li> <li>- ห้องตรวจโรคหมายเลข 5 และห้องตรวจโรคหมายเลข 7 มีค่าความสว่างน้อยกว่าเกณฑ์คุณภาพการส่องสว่าง กิจกรรมที่ต้องอาศัยความแม่นยำ ต้องไม่เกิดความผิดพลาดในระหว่างการทำงาน ต้องมีค่าความสว่างไม่น้อยกว่า 500 ลักซ์</li> <li>- ห้องปฏิบัติการหมายเลข 6 มีค่าความสว่างน้อยกว่าเกณฑ์คุณภาพการส่องสว่าง มีการตรวจและการรักษา เช่น หัตถการทางการแพทย์ ต้องมีค่าความสว่างไม่น้อยกว่า 1,000 ลักซ์ (Illuminating Engineering Association Of Thailand, 2023, Online)</li> <li>- จากการสังเกตพฤติกรรม พบว่า ถ้าช่วงไหนแสงจ้าเกินความต้องการ ซึ่งทำให้อุณหภูมิภายในห้องสูงขึ้น ได้มีการแก้ปัญหาด้วยการติดม่านม้วน เพื่อเป็นการลดแสงที่จะส่องเข้าไปภายในตัวอาคาร ตามแนวคิดของ Chungsatiansup &amp; Nakwannakit (2010) ที่ว่า แสงสว่าง</li> </ul> |

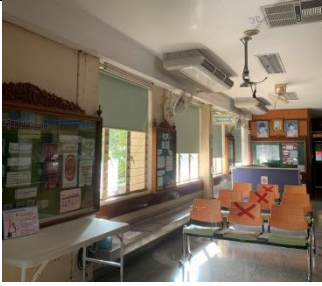
| <p>รูปภาพประกอบ</p> <p>Illustration</p> | <p>ผลการวิจัย</p> <p>Research results</p> |
|---|---|
| <p>Installing roller blinds to reduce light intensity</p> <p>Proportion of elderly people elderly relatives and officials that select the level of sufficiency for use of light at each level.</p> <p>Level of adequacy for use of lighting</p> | <ul style="list-style-type: none"> <li>- The medical records waiting hall and the inner waiting hall have lighting levels below the standard illumination quality. The activities involve sitting and waiting in line for service, viewing the queue display screen, and checking queue cards. The lighting level must be at least 200 lux.</li> <li>- The nurse counters, inner nurse counters, financial counters, and pharmacy counters have lighting levels below the standard illumination quality. These areas involve general inquiries, handling documents, payment transactions, and medication related activities. The lighting level must be at least 300 lux.</li> <li>- Examination Room No. 5 and Examination Room No. 7 have lighting levels below the standard illumination quality. Activities in these rooms require precision and must avoid errors during operations. The lighting level must be at least 500 lux.</li> <li>- Laboratory Room No. 6 has lighting levels below the standard illumination quality. This room is used for examinations and treatments, such as medical procedures, which require a lighting level of at least 1,000 lux. (Illuminating Engineering Association of Thailand, 2023, Online)</li> <li>- Observing behavior reveals that when the light intensity exceeds the required level, causing the room temperature to rise, the issue has been addressed by installing roller blinds to reduce sunlight entering the building. This aligns with the concept of Chungsatiansup &amp; Nakwannakit (2010), which suggests that excessive sunlight entering a space can cause glare and discomfort. Adjustable blinds or curtains can help control light intensity (Waroonkun, 2020, p. 56).</li> <li>- From interviews with elderly individuals, they stated, “Natural light is good. I prefer natural light as it is sufficient for use.”</li> <li>- From interviews with staff, they mentioned, “In some rooms of the center, natural light doesn't quite reach adequately, so we still need to rely on artificial lighting. Overall, it's acceptable, but if we rely solely on natural light, it may be a bit too dim.”</li> <li>- The survey conducted among 93 participants, including elderly individuals, their relatives, and staff, revealed that more than half (67%) believed the lighting within this public health service center both from artificial lights and natural light was adequate for use. On average, the adequacy level was rated as moderately sufficient. (adequacy level 3, M=3, SD=0.7)</li> </ul> |
