แนวทางการปรับปรุงที่พักอาศัยที่เหมาะสมสำหรับผู้สูงอายุในชุมชนท้องถิ่น

Appropriate Housing Improvement Guideline for Elderly in Local Community:

Case Study Talat Sai Subdistrict, Nakhon Ratchasima

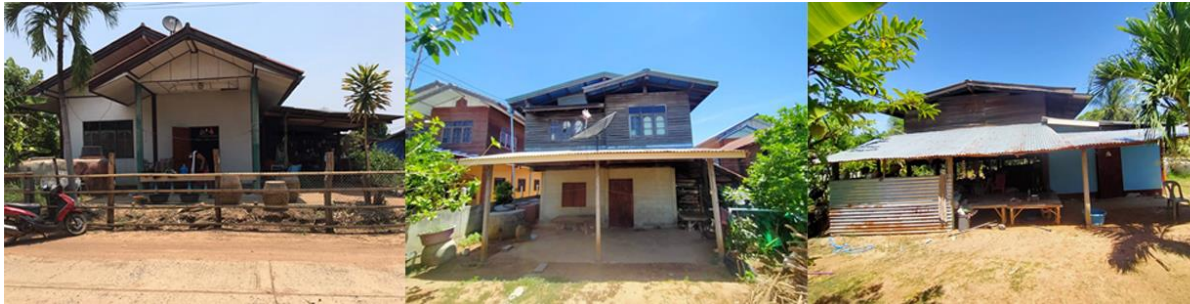
จากการสำรวจที่พักอาศัยของผู้สูงอายุ พบว่า ที่พักอาศัยส่วนใหญ่ของผู้สูงอายุจะมีลักษณะเป็นบ้านชั้นเดียว คิดเป็นร้อยละ 76.92 รองลงมาคือลักษณะบ้านสองชั้น คิดเป็นร้อยละ 15.38 และน้อยที่สุดลักษณะบ้านชั้นเดียวยกใต้ถุน คิดเป็นร้อยละ 7.69 ดังรูปที่ 1 และโดยทั่วไปในพื้นที่ชุมชนตำบลตลาดไทรจะมีที่พักอาศัยที่มีลักษณะเหมือนกันกับที่พักอาศัยของผู้สูงอายุกลุ่มเป้าหมาย และส่วนโครงสร้างที่พักอาศัยส่วนใหญ่เป็นโครงสร้าง ค.ส.ล. คิดเป็นร้อยละ 76.92 และรองลงมาคือ ครึ่งปูนครึ่งไม้ คิดเป็นร้อยละ 23.08

รูปที่ 1 ลักษณะที่พักอาศัยของผู้สูงอายุในชุมชนท้องถิ่น

Figure 1 The residential characteristics of the elderly in the local community

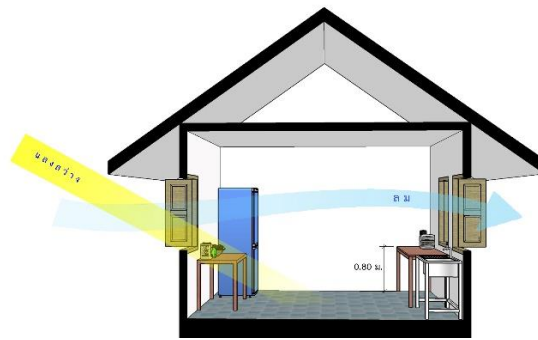
แนวทางการปรับปรุงห้องครัวในบ้านและห้องครัวนอกบ้าน 1) ผิวพื้นของห้องครัวต้องมีลักษณะราบเรียบ ไม่ลื่น มีความทนทาน และดูแลรักษาง่าย 2) ควรมีแสงสว่างจากธรรมชาติหรือแสงสว่างจากหลอดไฟในพื้นที่ที่ทำครัวอย่างเหมาะสม 3) ควรมีช่องหน้าต่างที่ต้องเปิดให้อากาศสามารถระบายถ่ายเทได้ดี และข้อเสนอแนะเพิ่มเติม ควรมีโต๊ะทำครัวสูงจากพื้น 80 ซม. และมีช่องโถงใต้โต๊ะสำหรับผู้สูงอายุใช้รถวีลแชร์สอดที่นั่งเข้าไปได้ ดังรูปที่ 5

รูปที่ 5 แนวทางการปรับปรุงพื้นที่ครัว

Figure 5 The guidelines for improving the kitchen area

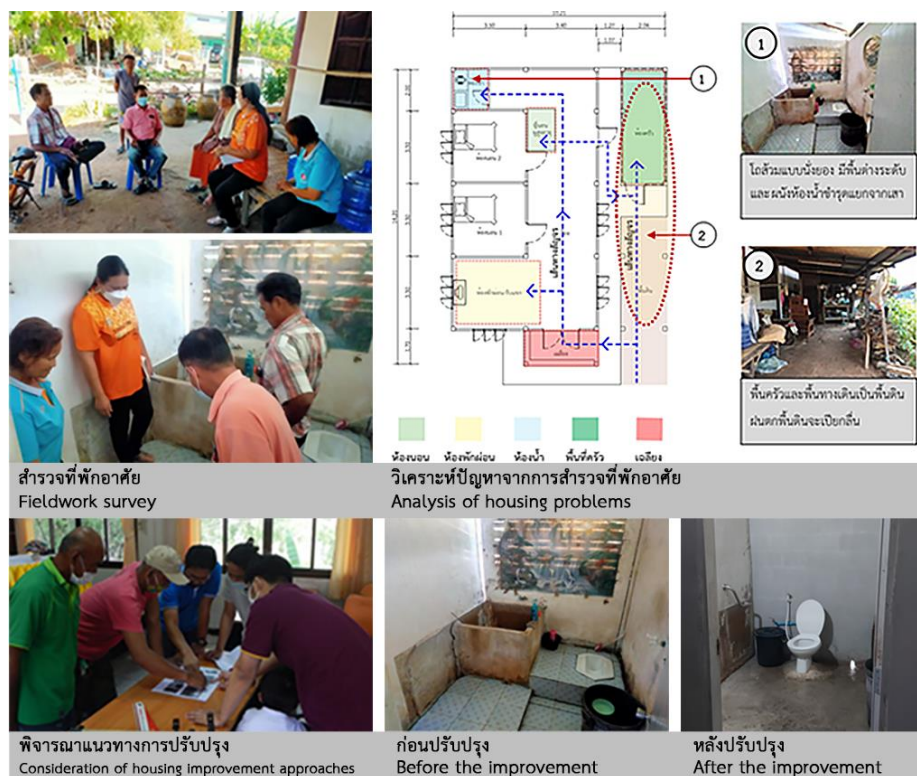
รูปที่ 11 กระบวนการปรับปรุงที่อยู่อาศัยสำหรับผู้สูงอายุโดยการมีส่วนร่วมของชุมชน

Figure 11 The process of improving housing for the elderly with community participation

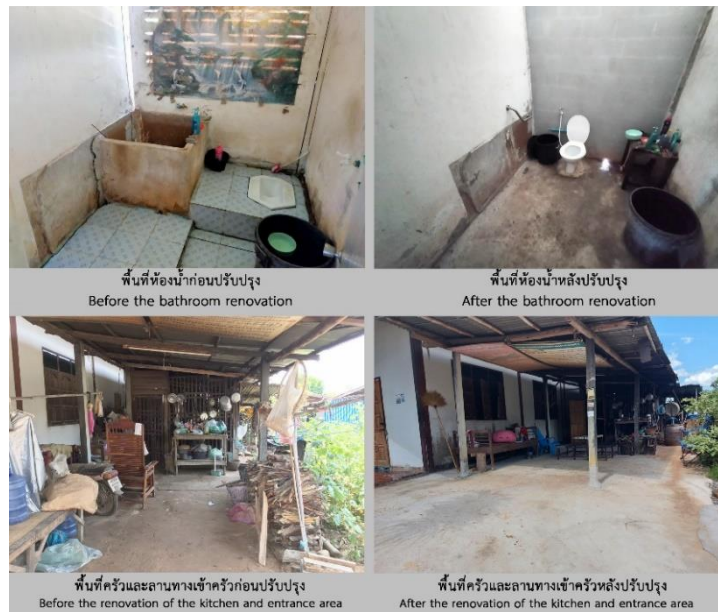
การปรับปรุงบ้านผู้สูงอายุ หมู่ที่ 5 บ้านดอนอีหลุม จากการเก็บข้อมูล พบว่า เป็นผู้สูงอายุหญิง อายุ 71 ปี มีปัญหาคือดวงตามองเห็นได้ครั้งตา และตาเป็นต้อหิน ส่วนขามีอาการอ่อนแรงระหว่างเดิน การลุกนั่งลำบากต้องมีไม้เท้าช่วยพยุงตัว อาศัยอยู่กับลูกชายที่พิการทางการเคลื่อนไหวเพียง 2 คน มีรายได้ต่อเดือน จำนวน 1,700 บาท จากเบี้ยผู้สูงอายุ บัตรสวัสดิการแห่งรัฐ และทำงานสอดเชือกกางเกงวอร์มที่บ้าน ปัญหาหลักในการใช้ชีวิตในที่พักอาศัย คือ 1) การใช้งานห้องน้ำ ซึ่งเป็นโถส้วมนั่งยองลุกนั่งลำบาก เวลาใช้งานต้องใช้มียอนผนังลุกขึ้น ภายในห้องน้ำมีพื้นต่ำระดับส่งผลให้มีความเสี่ยงหกล้ม และ 2) การใช้งานครัวที่อยู่ภายนอกบ้านและลานทางเดิน ซึ่งมีพื้นเป็นพื้นดินและเวลาฝนตกน้ำจะไหลเข้าครัวทำให้พื้นเปียกและทำครัวไม่ได้ต้องวิดน้ำออกก่อน อีกทั้งเคยล้มในพื้นี่ครัว เพราะพื้นเปียกลื่น ต้องเข้าโรงพยาบาลทำการรักษา นำมาสู่การกำหนดแนวทางการปรับปรุงพื้นที่ห้องน้ำ โดยการปรับเปลี่ยนพื้นที่ภายในให้โล่งและระดับพื้นเรียบไม่ต่างระดับ พื้น ค.ส.ล. ผิวพื้นขัดหยาบ เปลี่ยนเป็นโถส้วมแบบนั่งราบและเพิ่มราวจับพยุงตัว และพื้นที่ครัวและลานเข้าครัวปรับจากพื้นดินให้เป็นพื้น ค.ส.ล. ผิวพื้นขัดหยาบ เพื่อให้ใช้งานได้เหมาะสมขึ้น ดังรูปที่ 12 และการปรับปรุงบ้านผู้สูงอายุ หมู่ที่ 13 บ้านเอราวัณ จากการเก็บข้อมูล พบว่า เป็นผู้สูงอายุหญิง อายุ 71 ปี มีอาการหูตึง และเข่ายึดเดินไม่สะดวก รายได้ต่อเดือน จำนวน 1,200 บาท จากเบี้ยผู้สูงอายุ 700 บาท และบัตรประชารัฐ 500 บาท ปัญหาหลักในการใช้ชีวิตในที่พักอาศัย คือ 1) พื้นที่พักผ่อนหน้าบ้านไกลจากห้องน้ำหลังบ้าน ไม่สะดวกต่อการมาใช้งานห้องน้ำ 2) พื้นที่หลังบ้านมีพื้นที่ใช้สอยที่เป็นพื้นที่ทำครัวและพักผ่อนที่อยู่ภายนอกบ้าน มีพื้นเป็นพื้นดินที่ขรุขระ อีกทั้งมีเส้นทางสัญจรไปครัวและห้องน้ำเป็นพื้นดิน และมีความลาดชันค่อนข้างสูงเดินไปไม่สะดวก ต้องหาที่จับยึดพยุงตัวเพราะกลัวล้ม และ 3) การใช้งานห้องน้ำ เวลาลุกจากโถส้วมนั่งราบต้องดันผนังเพื่อพยุงตัวลุกขึ้น นำมาสู่การกำหนดแนวทางการปรับปรุงพื้นที่หลังบ้านใหม่โดยการรื้อผนังห้องด้านหลังบ้านออกเพื่อขยายพื้นที่หลังบ้าน

ปรับพื้นดินให้เป็นพื้น ค.ส.ล. ผิวพื้นขัดหยาบ และแบ่งพื้นที่ใช้สอยหลังบ้านใหม่เป็น 3 ส่วน คือ 1) พื้นที่พักผ่อนส่วนหลังบ้าน 2) พื้นที่ทำอาหาร-ล้างจาน และ 3) พื้นที่ทางเดินที่ใช้เชื่อมต่อกับพื้นที่ในบ้าน พื้นที่พักผ่อน พื้นที่ทำอาหาร และไปถึงห้องน้ำ พื้นที่ทางเดินเป็นพื้น ค.ส.ล. ขัดหยาบ และทำทางลาดในส่วนทางเดินที่มีระดับพื้นต่างระดับกันและเพิ่มราวจับพุงตัว และ ส่วนพื้นที่ห้องน้ำมีการเพิ่มราวจับพุงตัว ดังรูปที่ 13

รูปที่ 12 การปรับปรุงที่อยู่อาศัยสำหรับผู้สูงอายุ หมู่ที่ 5 บ้านดอนอีลุ่ม  
Figure 12 The improving housing for the elderly in moo 5, Ban Don i lum

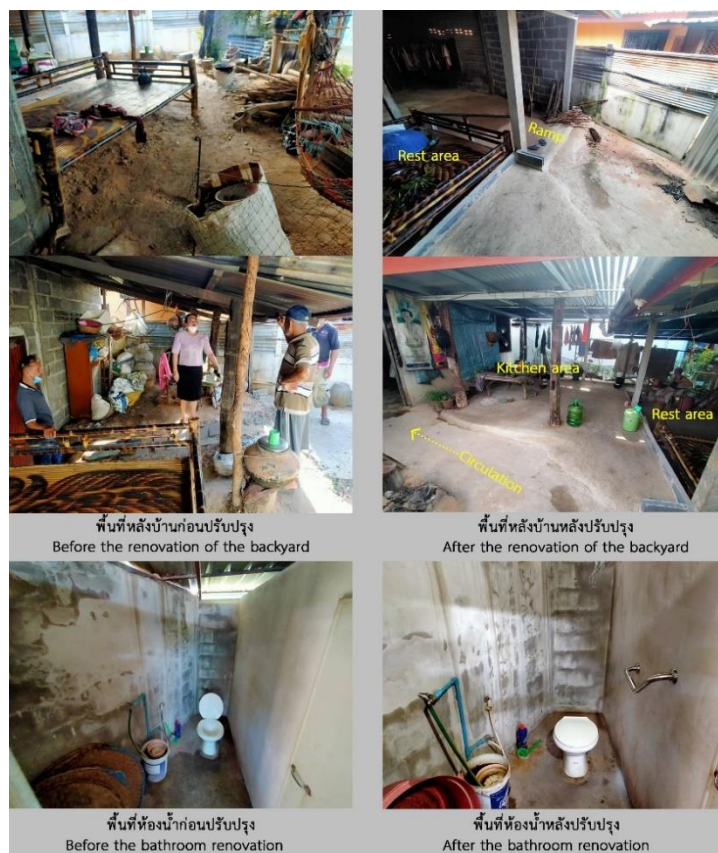
รูปที่ 13 การปรับปรุงที่อยู่อาศัยสำหรับผู้สูงอายุ หมู่ที่ 13 บ้านเอราวัณ  
Figure 13 The improving housing for the elderly in moo 13, Ban Erawan
