# การศึกษาความเป็นไปได้ในการปรับปรุงภูมิทัศน์ริมคลอง และขุดน้ำสาธารณะของเทศบาลเมืองภูเก็ต

นิติชาญ ปลื้มอารมย์  
ประกายรัตน์ สุขุมลชาติ และคณะ

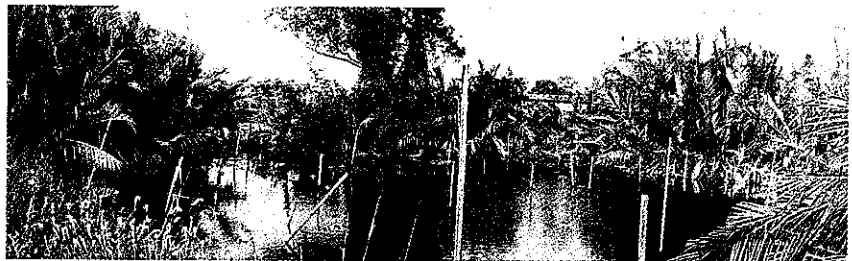
ภาพที่ 5 บริเวณชุมชนน้ำที่ยังไม่ถูกบุกรุก จะเห็นมีต้นจากขึ้นอยู่โดยรอบ น้ำในชุมชนน้ำยังมีสภาพดีพอใช้

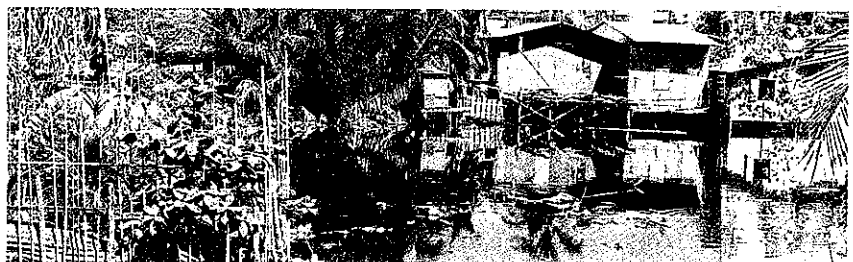
ภาพที่ 6 แสดงสภาพชุมชนน้ำสาธารณะซอยแสนสุข 1 ที่มีการรื้อล้างตั้งเสาอาคารลงในชุมชนน้ำ บริเวณชุมชนน้ำเริ่มตื้นเขิน มีขยะ น้ำมีสีดำ ส่งกลิ่นเหม็น ความเข้มข้นของน้ำเสียเจือจางลงบ้างเมื่อเวลาน้ำขึ้น

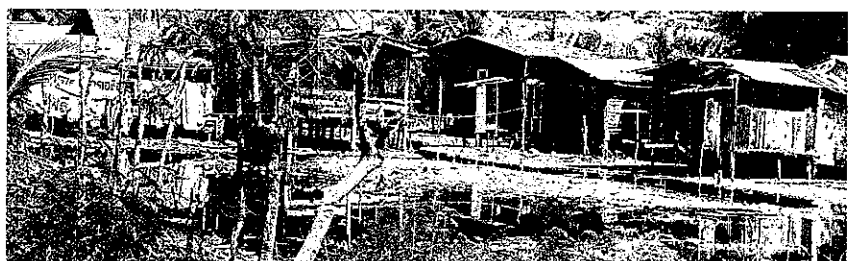
ภาพที่ 7 แสดงสภาพชุมชนน้ำสาธารณะซอยจันทน์อ่าวสุข 2 ที่มีผู้บุกรุกตั้งอาคารชั่วคราวลงบนริมชุมชนน้ำ ในบริเวณชุมชนน้ำนั้น น้ำมีกลิ่นเหม็นและเชื่อมติดต่อกับบริเวณชุมชนน้ำจันทน์อ่าวสุข 1 และชุมชนน้ำซอยกอไผ่

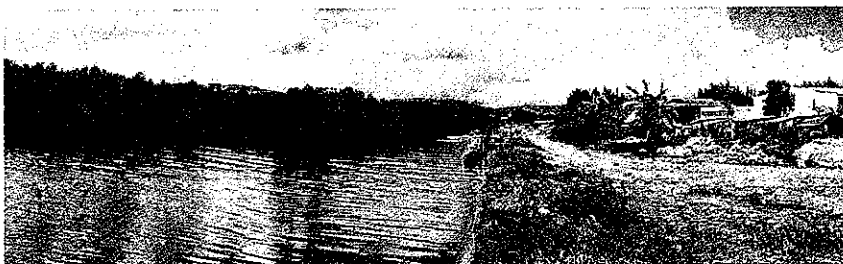
ภาพที่ 8 สภาพคลองบางใหญ่ใกล้ส่วนที่ไหลลงสู่อ่าวภูเก็ต ด้านซ้ายมือเป็น บริเวณป่าชายเลน ด้านขวามือเป็นบริเวณชุมชน มีศูนย์กีฬาของเทศบาลเมือง

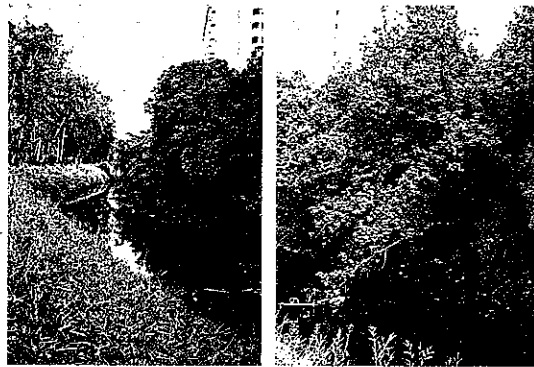
ภาพที่ 9 แสดงสภาพคลองท่าแครงหลังกรมทรัพยากรธรณี  
เขต 2 ภูเก็ต มีสภาพสงบ ไม่มีผู้บุกรุกมีพันธุ์ไม้ขนาดเล็ก

คลองท่าแครงเป็นคลองที่แตกแขนงจากคลองบางใหญ่และขุดเพิ่มเติม ไหลผ่านทุ่งนา  
โรงงานอุตสาหกรรม และส่วนราชการ การบุกรุกไม่ปรากฏให้เห็นชัด
