# ปัจจัยที่ส่งผลต่อการเปลี่ยนแปลงรูปแบบอาคารและกิจกรรมของตลาดหัวตะเข้

## Affecting Factors on the Change of Building Patterns and Activities

in Hua-Ta Khae Market, Bangkok

วีรดา สุขเจริญมิตร<sup>1</sup> ดร. กฤตพร ห้าวเจริญ<sup>2</sup>

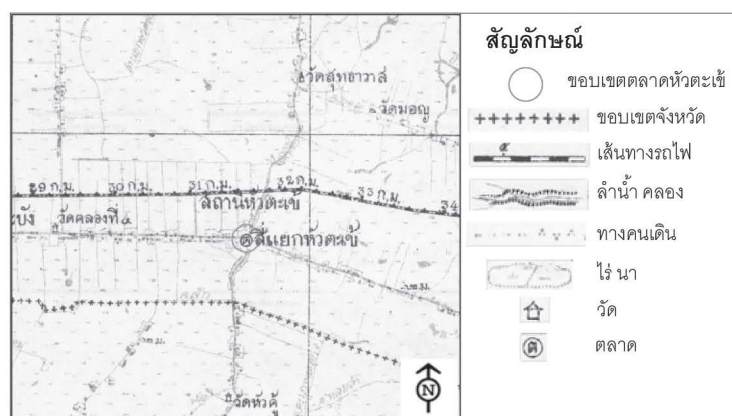
รูปที่ 2 สภาพพื้นที่บริเวณตลาดหัวตะเข้ พ.ศ. 2456  
ที่มา: กรมแผนที่ทหาร และปรับปรุงโดยผู้วิจัย

พื้นที่เดิมของตลาดหัวตะเข้มีลักษณะเป็นทุ่งนากว้าง เหมาะสำหรับการเพาะปลูก กิจกรรมทางเศรษฐกิจในช่วงเริ่มต้นจึงเป็นการทำการเกษตร การปลูกข้าว เลี้ยงปลา และเลี้ยงสัตว์ สำหรับสินค้าส่วนใหญ่ภายในตลาดหัวตะเข้จะมีลักษณะสอดคล้องกับกิจกรรมที่เกิดขึ้นภายในพื้นที่ คือ เครื่องมือเกี่ยวกับการทำเกษตรกรรม อุปกรณ์เกี่ยวกับการจับปลา โดยส่วนใหญ่แล้วตั้งอยู่บริเวณฝั่งเหนือคลองประเวศบุรีรัมย์ ส่วนสินค้าสำหรับการอุปโภคบริโภคที่ใช้ในชีวิตประจำวัน มักตั้งอยู่บริเวณฝั่งใต้ของคลองประเวศบุรีรัมย์ เพื่อรองรับความต้องการของผู้คนภายในชุมชน นอกจากนี้ยังมีการขนส่งสินค้าเข้าออกพื้นที่ใกล้เคียง เพื่อการขนส่งสินค้าที่เป็นวัตถุดิบหรือทรัพยากรต่างๆ ได้แก่ ไม้ ข้าว ผัก เป็นต้น ประเภทของกิจกรรมภายในบริเวณตลาดหัวตะเข้จึงเป็นการค้าปลีก เนื่องจากสินค้าส่วนใหญ่เป็นสินค้าที่รองรับความต้องการของคนภายในพื้นที่เป็นหลัก จึงมีจำนวนร้านค้าไม่มาก ประกอบกับสินค้าส่วนใหญ่เป็นสินค้าที่ได้มาจากภายในพื้นที่เอง ด้วยเหตุนี้ตลาดหัวตะเข้จึงเกิดการตั้งถิ่นฐานบริเวณริมน้ำ และพัฒนากลายเป็น “ตลาดชุมชนริมน้ำ” ดังที่ปรากฏในแผนที่โบราณ พ.ศ. 2456 (รูปที่ 2)

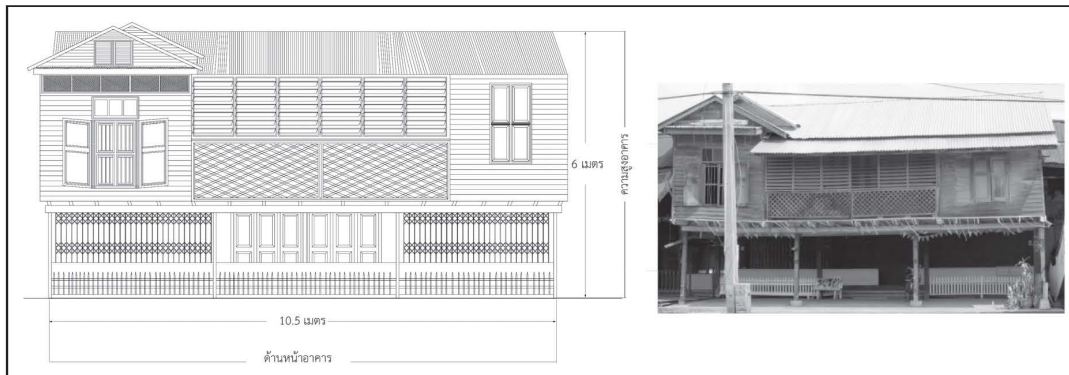
รูปที่ 3 อาคารไทยสามัคคี  
ที่มา: การสำรวจโดยผู้วิจัย, 2558

คือ ฝั่งเหนือคลองประเวศบุรีรมย์เป็นของ เจ้าพระยาสุรวงศ์ไวยวัฒน์ ส่วนฝั่งใต้คลองประเวศบุรีรมย์เป็นของเอกชนหลายราย โดยอาคารหลังแรกถูกสร้างขึ้นประมาณ พ.ศ. 2440 ตั้งอยู่บริเวณตลาดหัวตะเข้ฝั่งเหนือคลองประเวศบุรีรมย์ เป็นอาคารที่มีความโดดเด่นทางสถาปัตยกรรมอย่างมาก ลักษณะอาคารสร้างด้วยไม้สัก มีอาคารยื่นออกมาทางด้านหน้าชั้นสองของอาคาร และครอบคลุมทางเดิน หลังคามีสลักเป็นทรงหน้าจั่ว ประกอบกับการเพิมกันสาดขึ้นบริเวณหน้าจั่วและหน้าต่างเพื่อกันแสงแดดและฝน ปัจจุบันเรียกกันโดยทั่วไปว่า “ร้านไทยสามัคคี” (รูปที่ 3) ซึ่งมีขนาด ด้านหน้าอาคารกว้างประมาณ 10.50 เมตร หรือประมาณ 3 ห้องของอาคารอื่นๆ และความสูงอาคารประมาณ 6 เมตร

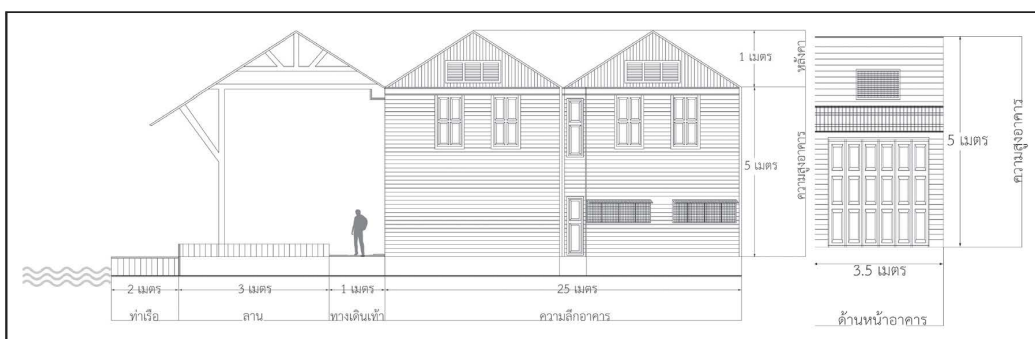
รูปที่ 4 ขนาดอาคารของตลาดหัวตะเข้ในช่วงเวลาแรก,  
ที่มา: จากการสัมภาษณ์ และการสำรวจโดยผู้วิจัย, 2558

การสร้างอาคารแถวเรือนไม้บริเวณสองฝั่งคลองประเวศบุรีรมย์ (รูปที่ 4) มีรูปแบบอาคารในลักษณะเดียวกันทั้งสองฝั่ง โดยมีจำนวนอาคารเรือนแถวไม้ทั้งหมดประมาณ 137 หลัง แบ่งเป็นอาคารเรือนแถวไม้ฝั่งเหนือคลองประเวศบุรีรมย์ทั้งหมด 5-7 หลัง และอาคารเรือนแถวไม้ฝั่งใต้คลองประเวศบุรีรมย์ทั้งหมด 80 หลัง อาคารทั้งหมดสร้างด้วยไม้เนื้อแข็ง ฝาไม้กระดานตีเกร็ด มุงหลังคาด้วยสังกะสี ด้านหน้าเป็นทางเดินมีลักษณะเป็นดิน และคลุมด้วยหลังคาไม้ทอดยาวตลอดแนวความยาวด้านหน้า โดยแต่ละคูหากว้างประมาณ 3.50 เมตร ลึก 25 เมตร สูงประมาณ 5 เมตร จากความลึกของที่ดิน ทำให้มีการแบ่งหลังคาจั่วเป็นสองตอน ส่วนด้านหน้าของอาคารเรือนแถวไม้ มีลักษณะเป็นชานไม้มีหลังคาคลุมเป็นทางเดินขนาดประมาณ 1 เมตร สร้างด้วยดินกว้างจรดริมคลองประเวศบุรีรมย์ ลานไม้กว้างประมาณ 3 เมตร และลานด้านหน้าทำเรือนขนาดประมาณ 2 เมตร ซึ่งสามารถใช้เป็นที่จอดเรือ ชื้อขาย และส่งสินค้าได้ ในส่วนของลักษณะด้านในของแต่ละตัวอาคารจะแตกต่างกันไปตามการต่อเติมเพื่อการใช้ประโยชน์ของเจ้าของอาคาร

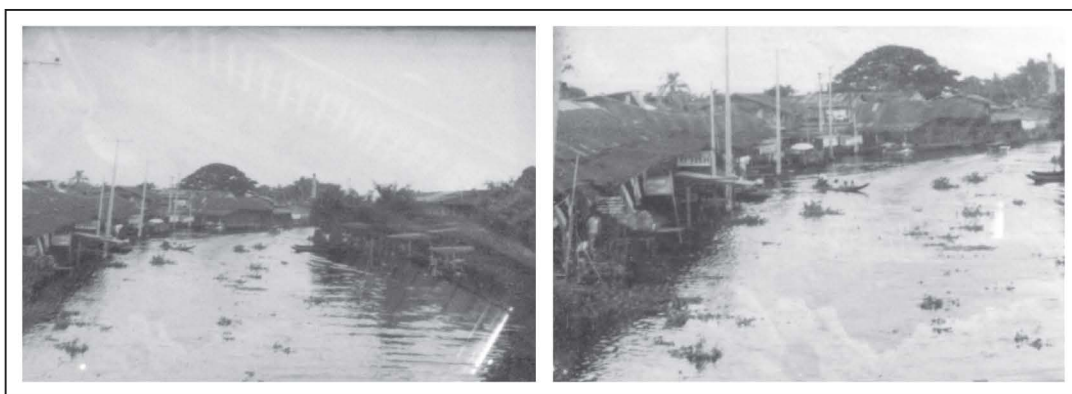
รูปที่ 5 การตั้งถิ่นฐานของตลาดห้วยตะเฒ่าในช่วงเวลารุ่งเรือง  
ที่มา: นายจำนง ยังรักษาโรจน์กุล (20 มีนาคม 2558)

การเข้าสู่ยุคทางการค้าของตลาดห้วยตะเฒ่า เกิดขึ้นภายหลังสงครามโลกครั้งที่ 2 รูปแบบการตั้งถิ่นฐาน ยังคงตั้งถิ่นฐานตามริมคลองประเวศบุรีรมย์เช่นเดียวกับช่วงเวลาแรก (รูปที่ 5) แต่ได้มีการขยายตัวออกไปทางทิศตะวันตก และด้านหลังของกลุ่มอาคารเดิมที่เกาะตัวอยู่ริมคลอง ส่งผลให้ขอบเขตของพื้นที่ตลาดห้วยตะเฒ่าได้ถูกขยายออกไปในบริเวณที่เป็นไร่นา เนื่องจากคลองประเวศบุรีรมย์เป็นแหล่งน้ำจัดทำให้ง่ายต่อการใช้ประโยชน์ทางคมนาคมขนส่ง การเกษตร การอุปโภค และการบริโภค ดังนั้นผู้คนจึงนิยมตั้งถิ่นฐานอยู่บริเวณริมน้ำเพื่อทำการค้าขายสินค้า อาคารส่วนใหญ่จึงเปลี่ยนมาทำการค้าขายแทนการอยู่อาศัย ส่งผลให้ตลาดห้วยตะเฒ่าเป็นที่รู้จักและเจริญรุ่งเรืองยิ่งขึ้น
