# การพัฒนารูปแบบเรขศิลป์สำหรับขั้นตอนการให้บริการในพื้นที่ให้บริการผู้ป่วยนอก เพื่อเพิ่มประสิทธิภาพการให้บริการของโรงพยาบาล

กรณีศึกษา โรงพยาบาลมหาวิทยาลัยนเรศวร

## An Infographic Development of Workflow Service for Improving Hospital Service Efficiency: A Case Study of Narasuan University Hospital

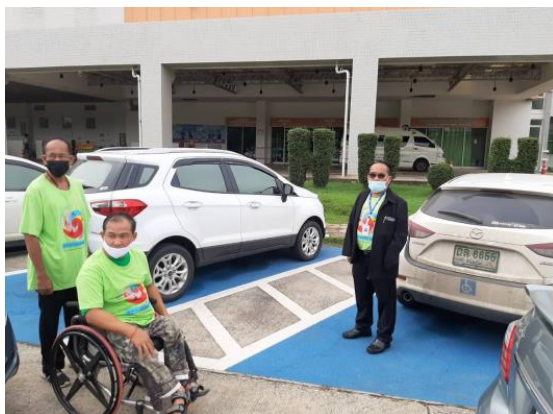
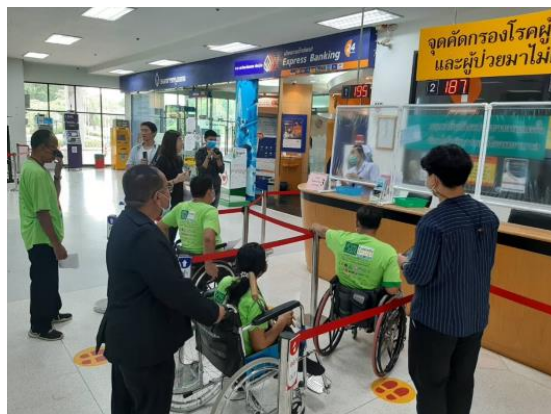
การทดสอบพบว่าผู้เข้าร่วมทดสอบได้พบกับปัญหาหลากหลายประการอันเนื่องมาจากความไม่เหมาะสมของการบริหารจัดการป้าย รวมถึงการออกแบบตัวป้ายเอง ที่ส่งผลทำให้เกิดความสับสนในการสื่อสาร เช่น การติดตั้งป้ายในตำแหน่งที่มองเห็นได้ยาก หรือ ขนาดป้าย/ตัวอักษรเล็กเกินไป หรือ ในบางแผนกมีป้ายขนาดใหญ่ซ้อนกันจนดูละลานตา จนทำให้ไม่รู้ว่าควรลำดับความสำคัญในการอ่านอย่างไร และจากการเฝ้าสังเกตการณ์ของคณะผู้วิจัย และจากการสัมภาษณ์ผู้ใช้วีลแชร์ระบุมีป้ายสำคัญหลายป้ายถูกติดตั้งอยู่ในตำแหน่งที่มองเห็นได้ยาก หรือมองเห็นไม่ได้จากมุมมองผู้นั่งวีลแชร์ รวมถึงความไม่เพียงพอของป้ายนำทางสู่ที่จอดรถผู้ใช้วีลแชร์

**ภาพที่ 2-3** การเข้าร่วมกิจกรรมทดสอบการใช้งาน (Access-Audit) โดยผู้ใช้อาคารที่มีความสามารถทางร่างกายที่ต่างกัน บริเวณลานจอดรถ และช่องทางเข้าภายในโรงพยาบาลมหาวิทยาลัยนเรศวร

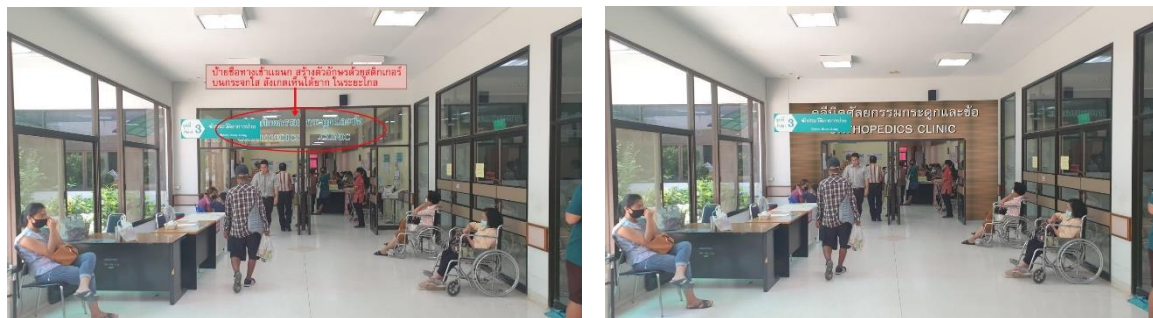
ภาพที่ 4-5 ภาพจำลองเสนอแนวทางการปรับปรุงป้ายทางเข้าแผนกศัลยกรรมกระดูกและข้อ

ป้ายชื่อแผนกเป็นปัญหาเด่นชัดปัญหาหนึ่งที่เกิดขึ้นในการสำรวจประเมินประสิทธิภาพป้ายบอกทางภายในพื้นที่ผู้ป่วยนอก โรงพยาบาลมหาวิทยาลัยนเรศวร อันอาจสาเหตุหลักทำให้ผู้มาใช้บริการไม่สามารถหาที่ตั้งของแผนกได้สะดวกนัก ที่ซึ่งตามหลักการออกแบบที่ดีแล้ว ป้ายบอกชื่อหน่วยงาน หรือองค์กร หรือแผนกในกรณีศึกษานี้ ควรถูกออกแบบจัดสร้างด้วยลักษณะหรือวัสดุที่แตกต่าง ดูเด่นชัด อาจไม่เฉพาะตัวป้ายเอง แต่หมายรวมถึงช่องทางเข้าด้วย ในการสำรวจประเมินครั้งนี้พบว่า ป้ายชื่อแผนกหลายแผนก แม้ว่าจะจะมีการใช้ตัวอักษรขนาดใหญ่ แต่มีการใช้วัสดุทำป้ายไม่เหมาะสมนัก ตัวอย่างเช่น ป้ายชื่อ คลินิก ศัลยกรรมกระดูกและข้อ, ห้องจ่ายยาผู้ป่วยนอก และห้องจ่ายยา ที่มีป้ายชื่อแผนกสร้างตัวอักษรด้วยสติ๊กเกอร์ที่บดบังแสงติดลงบนกระจกใส หรือ ป้ายชื่อแผนก คลินิกอายุรกรรม และการเงินผู้ป่วยนอก ที่มีป้ายชื่อแผนกสร้างตัวอักษรด้วยสติ๊กเกอร์ที่บดบังแสงติดลงบนผนัง เป็นต้น ตัวอย่างทั้งสองดังกล่าว ส่งผลให้ตัวชื่อแผนกให้ผลทางการมองเห็นน้อย และดูกลมกลืน ปะปนไปกับป้ายให้ข้อมูลอื่นๆ เนื่องจากสร้างขึ้นด้วยวิธีการและวัสดุใกล้เคียงกัน

แนวทางการแก้ไขปัญหานี้ อาจทำได้ด้วยการออกแบบสร้างป้าย โดยใช้วัสดุชนิด/สีอื่นที่แตกต่างจากสภาพรอบข้าง ในการสร้างพื้นที่เพื่อรองรับตัวอักษรชื่อแผนก หรือหากเป็นไปได้ การออกแบบจัดสร้างกรอบทางเข้าหลักของแผนกให้เกิดความแตกต่างจากสภาพแวดล้อมรอบข้าง และติดตั้งตัวอักษรลงเป็นส่วนหนึ่งของกรอบทางเข้า จะให้ผลในการมองเห็น (visual access) ได้มีประสิทธิภาพมากกว่า ผู้ใช้บริการจะสามารถรับรู้ความเป็นแผนกได้ง่าย โดยอาจไม่จำเป็นต้องอ่านตัวอักษร โดยทั้งสองแนวทางควรใช้ตัวอักษรขนาดตัวอักษรเหมาะสม และไม่ควรเป็นโลหะ หรือวัสดุที่มีค่าการสะท้อนแสงสูง ที่ ส่งผลให้มองเห็นไม่ชัดเจนในระยะไกล หรือในบางมุมมอง
