# Phra Prathon Chedi de Nakhon Pathom

## Description du monument et comparaisons

Laurent Hennequin\*

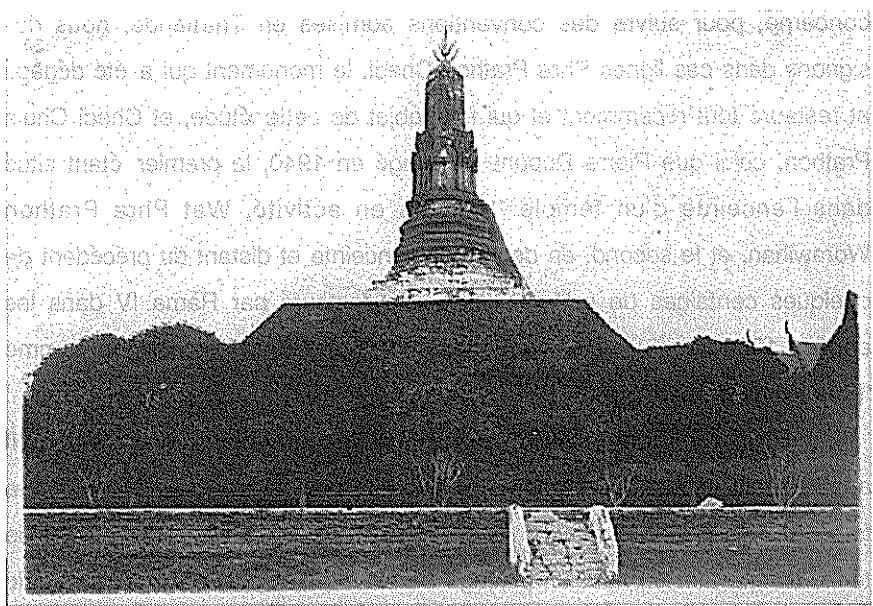
III. 2 : *Cliché École française d'Extrême-Orient, fonds Thaïlande*

24013 : *Wat Phra Pathon, 1940, photo de Pierre Dupont*

Si le bâtiment n'intéressait guère les archéologues, c'est qu'il apparaissait, depuis aussi longtemps que l'on pouvait s'en souvenir, sous la forme d'un tronc de pyramide sans décoration aucune, fait d'un remblai de terre, comportant en haut un placage de ciment des plus disgracieux ajouté depuis le passage de Dupont, le tout étant surmonté par un *prang* de la fin de l'époque d'Ayutthaya, restauré à l'époque de Ratanakosin, comme on pouvait en voir ailleurs [III. 2] (ກຣມ ດීල්පාග්‍ර 2548 a : 18). Il y avait pourtant bien des traditions rapportant un trésor enfoui et des légendes signalant son antiquité (Krairiksh 1975 : 67), mais peu de personnes pouvaient se douter qu'il y avait sous la construction récente un des chedis les mieux conservés de l'architecture de Dvāravatī actuellement connu.
