ปัญหาทางกายภาพที่พบในตลาดค้าปลีก-ค้าส่งสัตว์เลี้ยง กรณศึกษา: ตลาดปลาสวยงาม ศรีสมรรัตน์  
Physical problems in Retail-Wholesale Domestic Pet Markets: A Case Study of Srisomrat  
Ornamental Fish Market

คณะสถาปัตยกรรมศาสตร์และการผังเมือง มหาวิทยาลัยธรรมศาสตร์ จังหวัดปทุมธานี

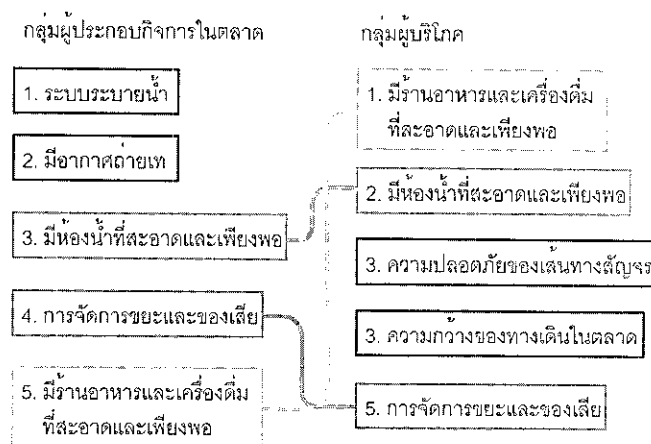
รูปที่ 7 ความสอดคล้องกันในพื้นที่ที่ต้องการแก้ไขของทั้ง 2 กลุ่มสำรวจ

จากตารางที่ 4 และตารางที่ 5 ผู้วิจัยได้ตั้งประเด็นการสำรวจที่กลุ่มผู้ประกอบการในตลาดและกลุ่มผู้บริโภคให้คะแนนความพึงพอใจต่ำที่สุดนำมาเรียงลำดับ และผลปรากฏว่าทั้ง 2 กลุ่มต้องการ การแก้ไขในประเด็นสาธารณูปโภคเหมือนกัน แต่ประเด็นย่อยในการแก้ไขมีแตกต่างกัน โดยที่กลุ่มผู้ประกอบการน่าจะต้องการการแก้ไขระบบระบายน้ำและมีอากาศถ่ายเทมากกว่าหัวข้ออื่นๆ แต่กลุ่มผู้บริโภคต้องการให้มีปรับปรุงโดยจัดหาร้านอาหารและเครื่องดื่มรวมทั้งห้องน้ำที่สะอาดและเพียงพอ โดยประเด็นที่ต้องการแก้ไขที่สอดคล้องกันนำเสนอได้ดังรูปที่ 7
