# การฟื้นฟูชุมชนตลาดศาลเจ้าโรงทองหลังเพลิงไหม้ 2548

## Rehabilitation of San Chao Rong Thong market community after the fire in 2005<sup>1</sup>

Wandee Pinijvarasin

ภาควิชาสถาปัตยกรรม คณะสถาปัตยกรรมศาสตร์ มหาวิทยาลัยเกษตรศาสตร์

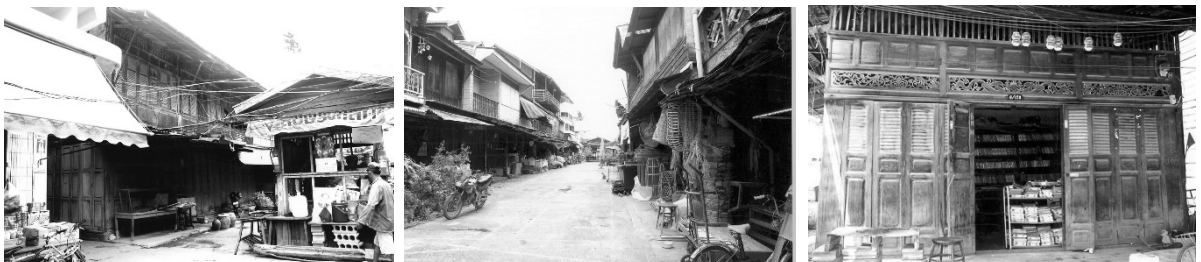
ภาพที่ 3 ลักษณะบ้านเรือน  
ในชุมชนก่อนเหตุการณ์  
เพลิงไหม้

ลักษณะอาคารในพื้นที่เพลิงไหม้ส่วนใหญ่เป็นเรือนแถวไม้ ผนังไม้ตีตามนอน และหลังคาทรงจั่วที่ลาดลงทางด้านหน้าและด้านหลังอาคาร (ภาพที่ 3) เรือนแถวทุกหลังมีทางเข้า-ออกจากด้านหน้าอาคารเพียงทางเดียว โดยที่ผนังด้านหลังบ้านอยู่ติดกับด้านหลังเรือนแถวที่อยู่ติดลาดถัดไป ลักษณะองค์ประกอบทางสถาปัตยกรรมที่สำคัญของชุมชนจึงอยู่บริเวณด้านหน้าของเรือน เช่น การยื่นชายคาและระเบียงในส่วนหน้าเรือนโดยประมาณ 1.50-2.00 เมตร การมีประตูบานเฟี้ยมไม้หน้าเรือนและช่องลมเหนือบานประตูที่มีการแกะสลักลวดลาย และมีรายละเอียดที่แตกต่างกันออกไปในแต่ละเรือน เป็นต้น แม้ว่าลักษณะองค์ประกอบอาคารจะมีความแตกต่างกันออกไปในแต่ละเรือน โดยเฉพาะประตูบานเฟี้ยมและช่องลมเหนือประตูของแต่ละเรือน มักถูกกล่าวถึงในแง่ของความงามของลวดลายของการแกะสลักและความประณีตของฝีมือช่างท้องถิ่น และนับเป็นศิลปสถาปัตยกรรมที่มีความโดดเด่น ความแตกต่างทั้งจากขนาดของที่ดินและองค์ประกอบอาคารต่าง ๆ เป็นลักษณะเด่นทางสถาปัตยกรรมที่สำคัญประการหนึ่งที่ถูกนำไปใช้ในการจัดทำแนวทางการวางผังและการออกแบบ (Design guidelines) ในการฟื้นฟูชุมชนในเชิงอนุรักษ์<sup>12, 13</sup>

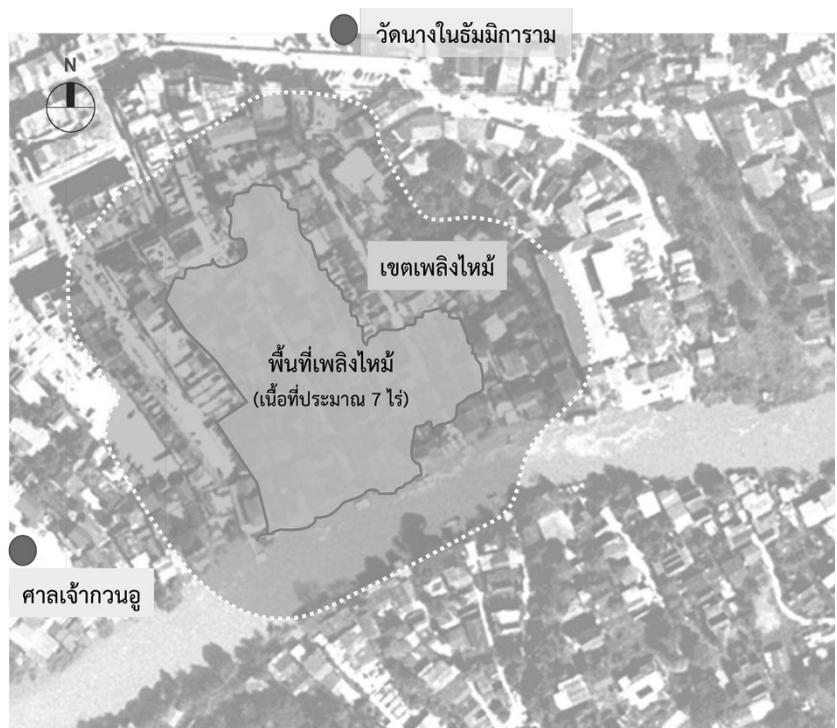
ภาพที่ 4 พื้นที่และเขต  
เพลิงไหม้บริเวณตลาดศาล  
เจ้าโรงทอง พ.ศ. 2548  
ที่มา: ปรับปรุงจาก <http://www.earth.google.com>  
(ภาพถ่าย พ.ศ. 2545)

เหตุการณ์เพลิงไหม้ชุมชนตลาดศาลเจ้าโรงทองในปลายปี 2548 ทำให้ความเสียหายต่อบ้านเรือนราว 180 หลังคาเรือน พื้นที่ประมาณ 7 ไร่ (ภาพที่ 4) อาคารส่วนใหญ่ได้รับความเสียหายทั้งหลังเนื่องจากเป็นอาคารไม้ มีอาคารจำนวน 19 หลัง ที่ได้รับความเสียหายเพียงบางส่วน เนื่องจากเป็นอาคารที่สร้างด้วยคอนกรีต ซึ่งส่วนใหญ่สามารถทำการปรับปรุงเพื่อการอยู่อาศัยต่อไปได้ อย่างไรก็ตามมีอาคารบางส่วนได้ทำการรื้อถอนออกไปในช่วงระหว่างการกำหนดแนวทางการวางผังและการออกแบบ (Design guidelines) ในการฟื้นฟูชุมชน และบางส่วนมีการฟื้นฟูในลักษณะที่สอดคล้องกับ Design guidelines ที่กำหนด

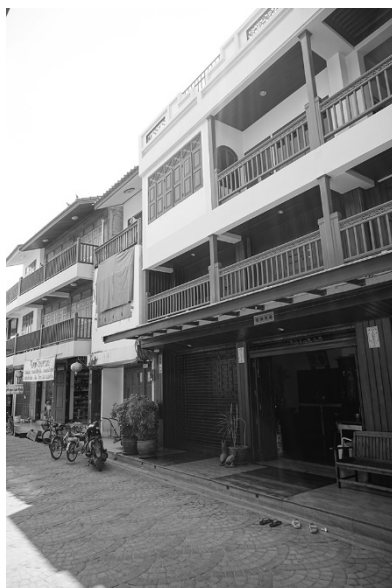
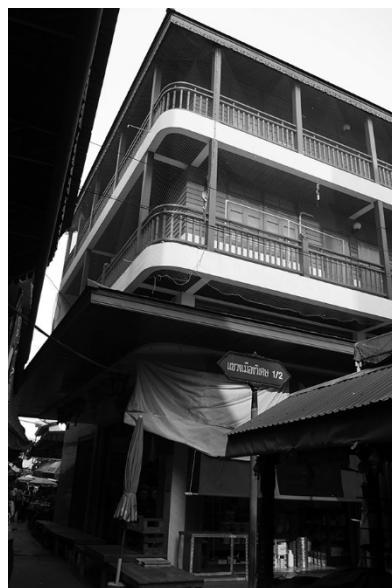
ภาพที่ 10 ลักษณะอาคาร  
SR-29, SL-17, SL-18  
ที่ปรับปรุงให้มีความ  
สอดคล้องกับบริบท

พบว่าในตลาดกลางและตลาดเหนือมักมีการปรับปรุงโดยใช้ลักษณะองค์ประกอบทางสถาปัตยกรรมในรูปแบบเดิมก่อนเหตุการณ์เพลิงไหม้ ซึ่งมีความแตกต่างจากลักษณะเรือนแถวไม้พื้นถิ่นดั้งเดิมของพื้นที่อยู่ก่อนแล้ว ในขณะที่อาคารเหล่านี้ในตลาดใต้ (SR-29, SL-17, SL-18) มีการปรับปรุงอาคารโดยใช้โครงสร้างเดิม แต่มีการสร้างสรรค์องค์ประกอบบริเวณหน้าอาคารให้มีความเชื่อมโยงและสอดคล้องกับอาคารที่ได้รับการปลูกสร้างขึ้นมาใหม่ โดยเฉพาะการใช้ลูกกรงระเบียงและราวจับไม้ มีการใช้ประตูบานเฟี้ยมและช่องลมที่มีลวดลายแกะสลักทำด้วยไม้ และผนังอาคารบางส่วนมีการกรุผิวผนังด้วยไม้ และวัสดุทดแทนไม้ ทำให้เกิดความเชื่อมโยงของภูมิทัศน์ของชุมชน (ภาพที่ 10)

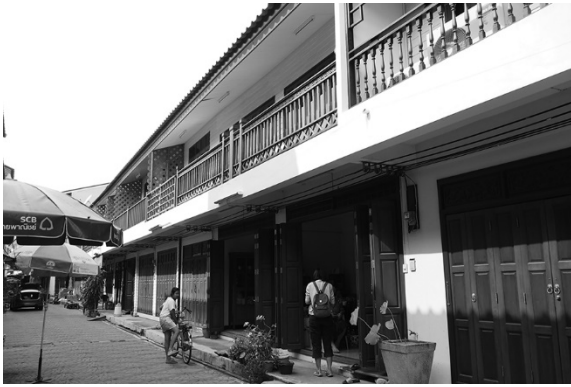
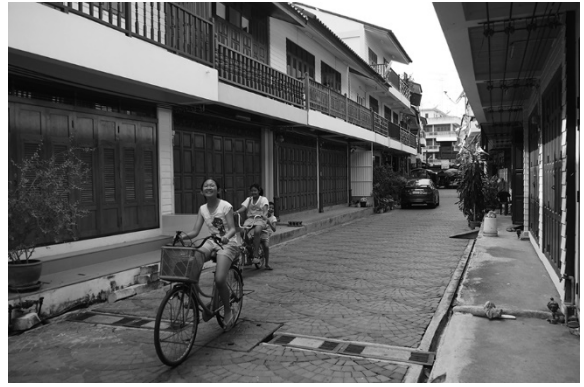
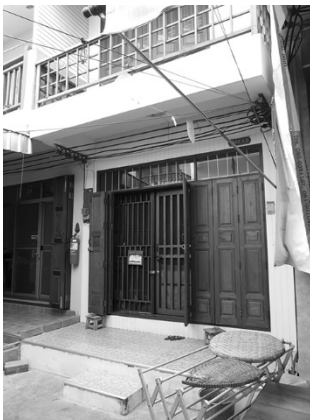
ภาพที่ 12 ลักษณะระเบียง  
ประตูบานเพี้ยมและช่องลม

นอกจากการปลูกสร้างตามเทศบัญญัติฯ ซึ่งมีทั้งที่มีความสอดคล้องและบางส่วนที่ไม่เป็นไปตามเงื่อนไขของกฎหมายแล้วนั้น ยังมีในด้านการสร้างสรรค์องค์ประกอบทางสถาปัตยกรรมอื่น ๆ ที่ถูกระบุไว้ในแนวทางการวางผังและการออกแบบเพื่อการฟื้นฟูและอนุรักษ์ชุมชน (Design guidelines) จากการศึกษาพบว่า ตึกแถวที่สร้างขึ้นใหม่ ร้อยละ 65 มีการทำประตูบานเพี้ยมไม้และช่องลมเหนือประตู ซึ่งมีทั้งที่เป็นไม้แกะสลักลวดลาย ลูกกรงไม้ตีตามตั้ง และที่ติดตั้งกระจกช่องแสง อาคารในกลุ่มนี้ยังมักพบการติดตั้งประตูในลักษณะอื่น ๆ ซ้อนอยู่ด้านใน ได้แก่ ประตูบานเลื่อนมุ้งลวด ประตูบานเลื่อนกระจก และประตูบานเหล็กยึด นอกจากนี้ร้อยละ 25 ของจำนวนตึกแถวที่สร้างขึ้นใหม่ใช้ประตูไม้ที่เป็นลักษณะบานเปิด ที่มีทั้งบานเปิดเดี่ยวและมีหน้าต่าง และเป็นลักษณะบานเปิดคู่ ประตูที่ใช้ทั้งหมดเป็นบานประตูไม้ที่มักมีการแกะสลักลวดลายร่วมด้วย ส่วนตึกแถวที่เหลือ (ร้อยละ 10) ใช้ประตูเป็นบานเหล็กยึด บานเหล็กม้วน และกระจกบานเลื่อน (ภาพที่ 12)

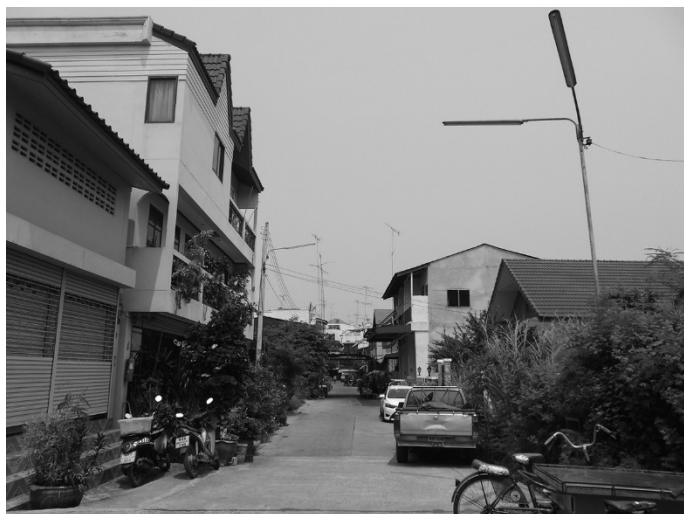
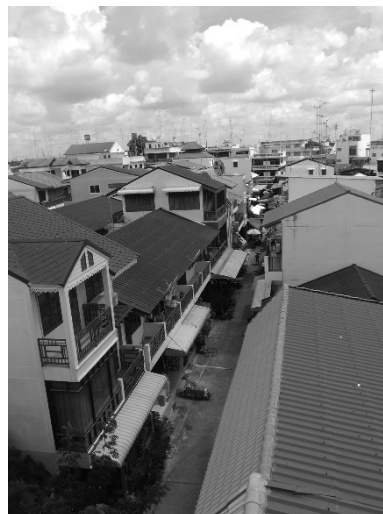
ภาพที่ 13 (ซ้าย) ลักษณะอาคารและภูมิทัศน์บริเวณตลาดเหนือ  
(ขวา) ลักษณะอาคารและภูมิทัศน์บริเวณตลาดกลาง

นอกจากนี้จากการศึกษาพบว่า การจัดการภูมิทัศน์ชุมชนของแต่ละตลาดมีความแตกต่างกัน ในพื้นที่ตลาดกลาง ตลาดเหนือ และถนนโรงเจ มักมีการดำเนินการปลูกสร้างอาคารตามความต้องการของแต่ละครัวเรือนหรือเจ้าของ ลักษณะอาคารที่ได้รับการฟื้นฟู/ปลูกสร้างขึ้นใหม่บริเวณนี้มีความแตกต่างกันทั้งการยกระดับพื้นอาคารเพื่อหลบหลีกปัญหาน้ำท่วม และการเลือกรูปแบบอาคารและการใช้วัสดุของแต่ละหลัง โดยเมื่ออยู่ร่วมกับอาคารที่ยังคงหลงเหลือจากเหตุการณ์เพลิงไหม้ จึงทำให้ลักษณะภูมิทัศน์ของชุมชนตลาดเหล่านี้ในภาพรวมขาดความต่อเนื่อง ในขณะที่พื้นที่บริเวณถนนของตลาดใต้ (ถนนแขวงเมืองวิเศษ 1/3) มีลักษณะที่แตกต่างจากตลาดอื่น ๆ รวมทั้งถนนโรงเจ เนื่องจากถนนเส้นนี้เดิมเป็นของเอกชน (หรือลูกหลานของเจ้าของตลาดเดิม) แต่ในช่วงระหว่างการฟื้นฟูชุมชน ชาวตลาดใต้ได้ร่วมมือกันขอซื้อที่ดินบริเวณถนนนี้เพื่อให้เป็นพื้นที่สาธารณะของตลาด จากนั้นจึงมีการปรับระดับพื้นถนน การวางระบบการระบายน้ำ และการปูพื้นผิวถนนด้วยคอนกรีตพิมพ์ลายหิน เพื่อให้เกิดภูมิทัศน์ของตลาดใต้ที่มีความต่อเนื่อง เป็นกลุ่มก้อน และมีความสวยงาม น่ารื่นรมย์ สร้างความประทับใจต่อผู้ที่ได้มาสัมผัสอีกด้วย (ภาพที่ 13 และ 14)

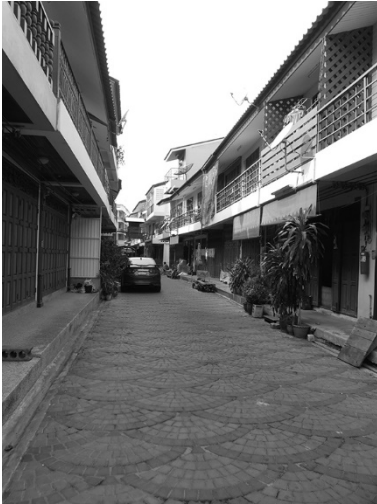
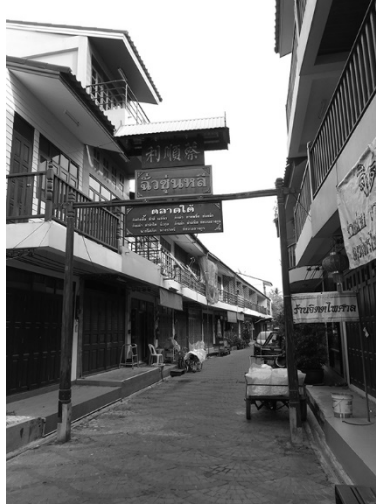
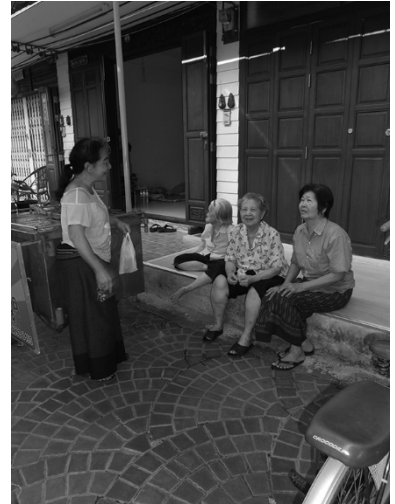
รูปที่ 14 ลักษณะอาคาร  
และภูมิทัศน์บริเวณถนน  
แขวงเมืองพิเศษ 1/3  
(ตลาดใต้)
