# การศึกษาทัศนคติต่อภูมิทัศน์ของโรงไฟฟ้าวังน้อย\*

\* .....  
การศึกษานี้เป็นส่วนหนึ่งของโครงการศึกษาทัศนคติต่อภูมิสถาปัตยกรรมของโรงไฟฟ้าวังน้อย ซึ่งได้รับการสนับสนุนจากการไฟฟ้าฝ่ายผลิตแห่งประเทศไทย (กฟผ.) และคณะสถาปัตยกรรมศาสตร์ มหาวิทยาลัยศิลปากร

# The Study of Attitudes toward the Visual Landscape of Wangnoi Power Plant

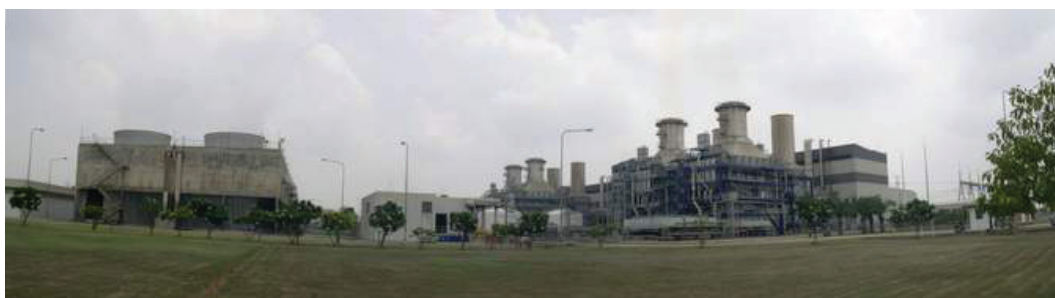
ภาพที่ 1: สิ่งก่อสร้างหลักของโรงไฟฟ้าวังน้อย

การมองเห็นภูมิทัศน์ของโรงไฟฟ้าในระยะไกลมักเป็นการมองเห็นจากชุมชนใกล้เคียงและเส้นทางสัญจรโดยรอบเป็นสำคัญ เนื่องจากสิ่งก่อสร้างของโรงไฟฟ้ามักมีขนาดใหญ่และมีความสูงมาก รวมทั้งมักตั้งอยู่ในสภาพแวดล้อมที่เป็นพื้นที่เกษตรกรรมและชุมชนชนบทขนาดเล็ก ทำให้สิ่งก่อสร้างเหล่านี้มักมีความโดดเด่นและสามารถมองเห็นได้จากในระยะไกล โดยประเด็นสำคัญด้านภูมิทัศน์ของโรงไฟฟ้าที่ปรากฏในระยะไกลก็คือ ระดับในการมองเห็นหรือความสามารถในการมองเห็น (Visibility) สิ่งก่อสร้าง ซึ่งโดยทั่วไปมักมีลักษณะเป็นอาคารอุตสาหกรรม (Industrial Building) หรืออาคารโรงงานขนาดใหญ่ที่มีรูปแบบเป็นเครื่องจักรกล (Machine-like) จึงนับเป็นสิ่งแปลกปลอมที่มีความโดดเด่นและแปลกแยกจากสภาพแวดล้อมโดยรอบ (ภาพที่ 1) ดังนั้นจึงมักทำให้ผู้มองเห็นเกิดความรู้สึกว่าเป็นสิ่งที่ก่อให้เกิดผลเสียต่อสภาพแวดล้อมหรือคุณภาพสิ่งแวดล้อมและคุณภาพชีวิตของผู้ที่อาศัยอยู่ในบริเวณใกล้เคียง ทั้งนี้สิ่งที่ช่วยให้ความสามารถในการมองเห็นสิ่งก่อสร้างดังกล่าวลดลงก็คือ ความสามารถในการดูดซับสิ่งรบกวนทางสายตา (Absorbability) ซึ่งเป็นความสามารถของสภาพแวดล้อมในการช่วยปิดบังและอำพรางการมองเห็นสิ่งก่อสร้างนั้น

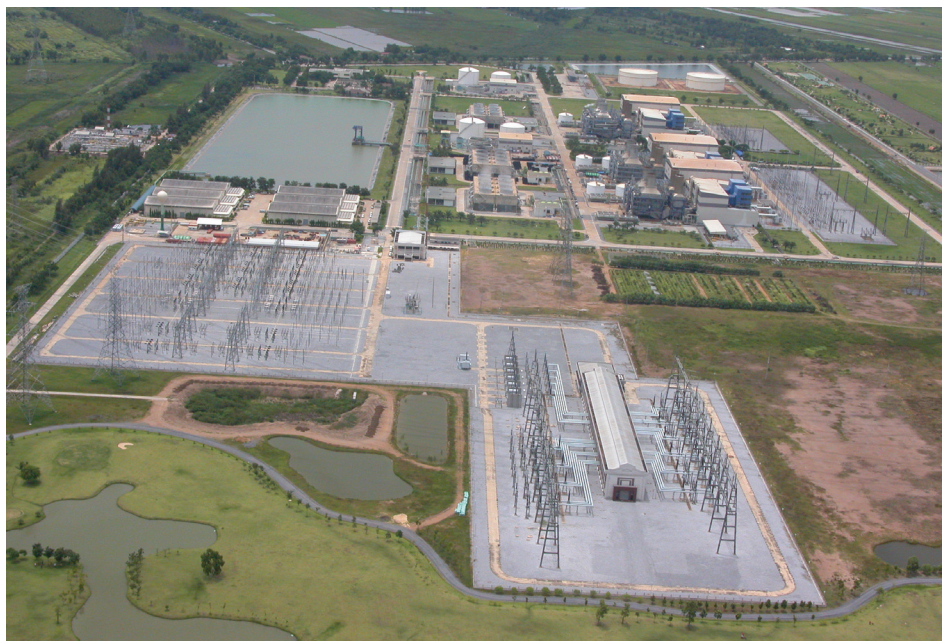
ภาพที่ 2: ภาพถ่ายทางอากาศโรงไฟฟ้าวังน้อย

การศึกษาสภาพเบื้องต้นในปัจจุบัน (ภาพที่ 2) ดำเนินการผ่านการศึกษาแผนที่ ภาพถ่ายดาวเทียม และสำรวจพื้นที่ ถ่ายภาพนิ่งเพื่อกำหนดบริเวณสายตา (Viewshed) และจุดมองสำคัญที่จะใช้เป็นจุดมองวิกฤติ (Critical View Point)
