# มรดกพุทธศิลปสถาปัตยกรรม วัดพระบรมธาตุนครศรีธรรมราช<sup>1</sup>

**ดร. เกรียงไกร เกิดศิริ**

## บทคัดย่อ

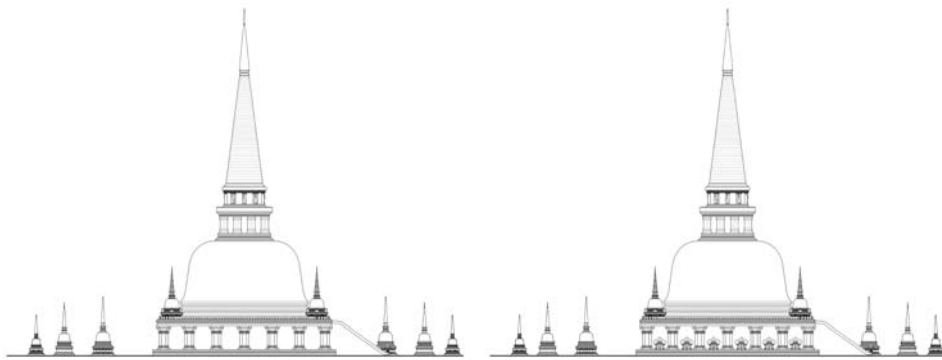
ภาพที่ 3: (บนซ้าย) แบบสถาปัตยกรรมพระบรมธาตุนครศรีธรรมราช จากมุมมองทางทิศตะวันออก แลเห็นบันไดทางขึ้นสู่ลานประทักษิณ อยู่ทางทิศเหนือ ซึ่งอยู่ทางขวามือของแบบ สำหรับแบบนี้ สันนิษฐานลักษณะของชุดฐานที่ตกแต่งทอ้งไม่โดยการออกแบบเป็นเสาอิงเพื่อให้เกิดมิติที่น่าสนใจ ซึ่งวิธีการตกแต่งชุดฐานเช่นนี้เป็นแบบแผนของเจดีย์ศรีวิชัย และทวารวดี ซึ่งต่างได้รับอิทธิพลมาจากสถาปัตยกรรมสมัยคุปตะของอินเดีย (บนขวา) แบบสถาปัตยกรรมพระบรมธาตุนครศรีธรรมราช โดยแสดงแบบที่ส่วนฐานจากเป็นซุ้มและตกแต่งด้วยประติมากรรมปูนปั้นรูปช้าง (ขวา) ภาพผังพื้นส่วนฐานแสดงการเจาะช่องที่ส่วนฐานสำหรับติดตั้งประติมากรรมรูปช้าง

นอกจากนี้ ยังพบจารึกภาษามอญโบราณที่มีอายุในราวพุทธศตวรรษที่ 18-19<sup>24</sup> ซึ่งสะท้อนความสัมพันธ์ระหว่างเมืองนครศรีธรรมราชกับเมืองพะโค และในจารึกได้กล่าวถึงรูปพระยานาคสองตน ซึ่งอาจจะหมายถึงพระยานาคเชิงบันไดทางขึ้นลานประทักษิณขององค์พระบรมธาตุอีกด้วย

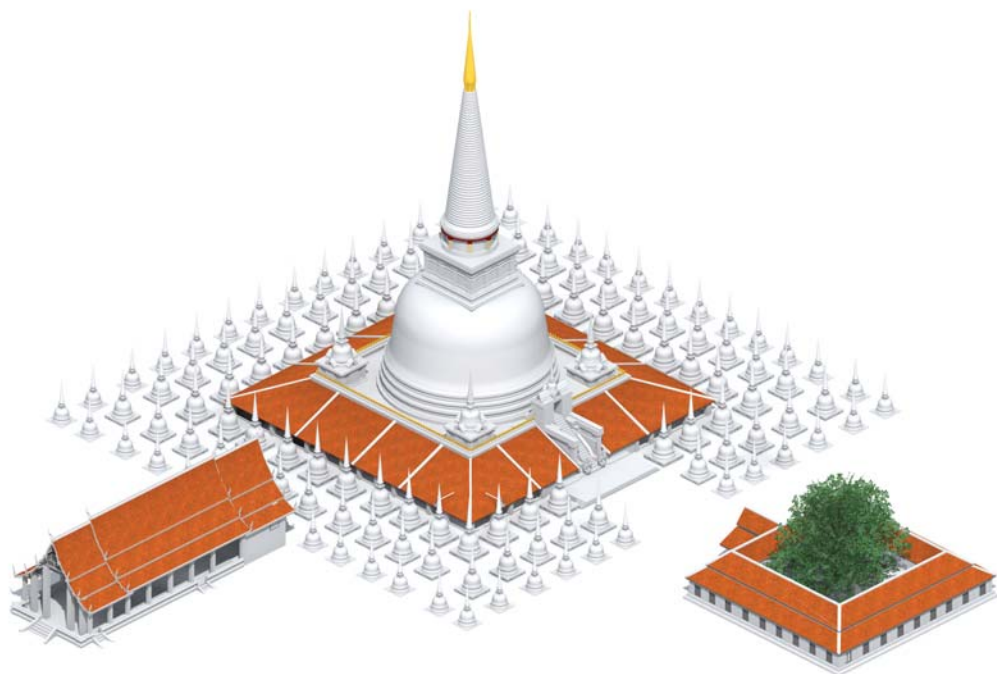
ภาพที่ 4: ภาพสามมิติแสดงพระบรมธาตุเจดีย์ และมีพระระเบียงทับเกษตรล้อมรอบฐานเพื่อเพิ่มพื้นที่ใช้สอย สำหรับการประกอบพิธีกรรมทางศาสนาเพิ่มเติม

แม้ว่ารูปแบบสถาปัตยกรรมของพระบรมธาตุนครศรีธรรมราชเมื่อแรกสร้างนั้นจะยังไม่มีหลังคา "พระระเบียงทับเกษตร" ซึ่งเรียกในท้องถิ่นว่า "พระระเบียงดินธาตุ" ซึ่งได้มาต่อเติมเป็นหลังคาที่ฝาก โครงสร้างหลังคาด้านหนึ่งไว้กับตัวฐานประทักษิณขององค์พระบรมธาตุเจดีย์ พร้อมๆ กับการก่อสร้าง "วิหารธรรมศาลา" ในปี พ.ศ.1861 เพื่อเพิ่มพื้นที่ใช้สอยเพิ่มเติม และมีลักษณะเป็นโถงทางเดินบริเวณฐาน พระธาตุเจดีย์ แต่เดิมก่อนการสร้างวิหารพระม้านั้น ยังมีพื้นที่สามารถเชื่อมต่อเนื่องกันได้โดยรอบ

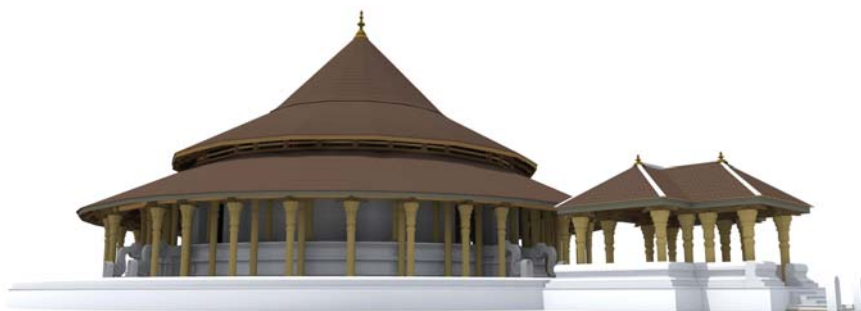
ภาพที่ 5: "ธูปาพระ" ซึ่งหมายถึงสลุปที่มีหลังคา ซึ่งในลังกามีระบบโครงสร้างหลังคาที่แข็งแรงและมีการยึดโยงกันอย่างแน่นหนา ทำให้สามารถพัฒนาโครงสร้างหลังคาให้มีขนาดใหญ่จนสามารถสร้างคลุมพระเจดีย์ทั้งองค์ได้

อย่างไรก็ดี "ธูปาพระ" ของลังกานั้นมีทั้งที่ทำหลังคาบางส่วน และมีที่ทำเป็นหลังคาคลุมพระเจดีย์ทั้งองค์ เนื่องจากระบบโครงสร้างหลังคาของศรีลังกาเป็นโครงสร้างหลังคาในระบบ "จันทัน" และมีระบบโครงสร้างที่ยึดโยงกันเป็นพันธะที่แข็งแรงเนื่องจากการพัฒนาภูมิปัญญาเพื่อการก่อสร้างในพื้นที่ที่มีฝนและลมรุนแรง จนสามารถพัฒนาโครงสร้างสถาปัตยกรรมขั้นสูงจนสามารถสร้างหลังคาคลุมพระสลุปที่มีขนาดใหญ่ได้

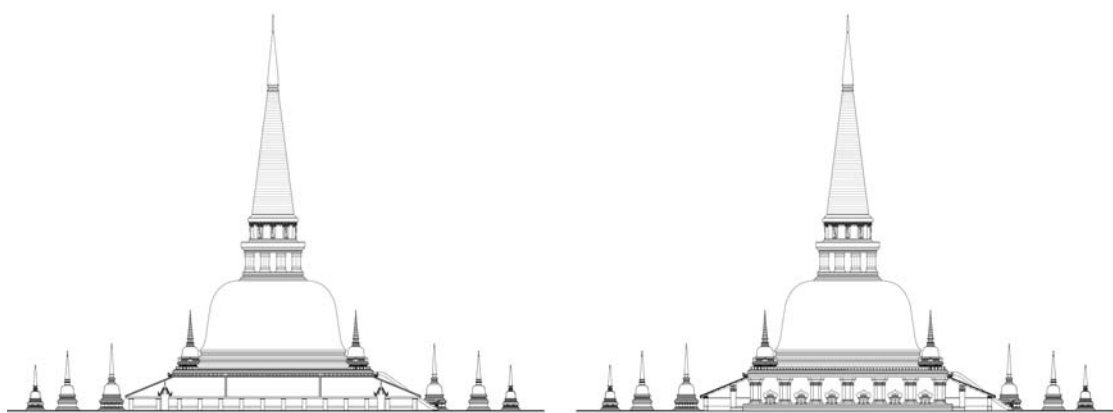
ภาพที่ 5: แบบสถาปัตยกรรมแสดงองค์พระบรมธาตุนครศรีธรรมราชซึ่งมีพระระเบียงทับเกษตรคลุมฐานด้านล่าง (ภาพขวา) รูปด้านทางทิศตะวันออก (ภาพซ้าย) รูปตัดแสดงให้เห็นพื้นที่ภายใน

ทำให้ในแง่ทางวิศวกรรมแล้วโครงสร้างหลังคาแบบไทยนั้นจะมีประสิทธิภาพไม่ดีเท่ากับโครงสร้างหลังคาของลังกา ในการทำหลังคาทับเกษตรจึงแก้ปัญหาดังกล่าวด้วยการฝากโครงสร้างรับน้ำหนักส่วนไว้กับเจดีย์ และลดรูปของการสร้างอาคารตามแนวคิด "อุปาฆระ" ของลังกาที่สร้างหลังคาคลุมพระเจดีย์ทั้งองค์ลงเป็นเพียงการสร้างพื้นที่ภายใต้หลังคาคลุมสำหรับการประกอบพิธีกรรมของพุทธศาสนิกชน แต่ทว่าก็ยังแสดงออกถึงความหมาย และความสัมพันธ์กับองค์พระบรมธาตุเจดีย์ที่เป็นประธานอยู่กลางของผังบริเวณได้เป็นอย่างดีเช่นเดียวกันกับพื้นที่ "เจดีย์วิหาร" หรือ "อุปาฆระ" ของลังกา

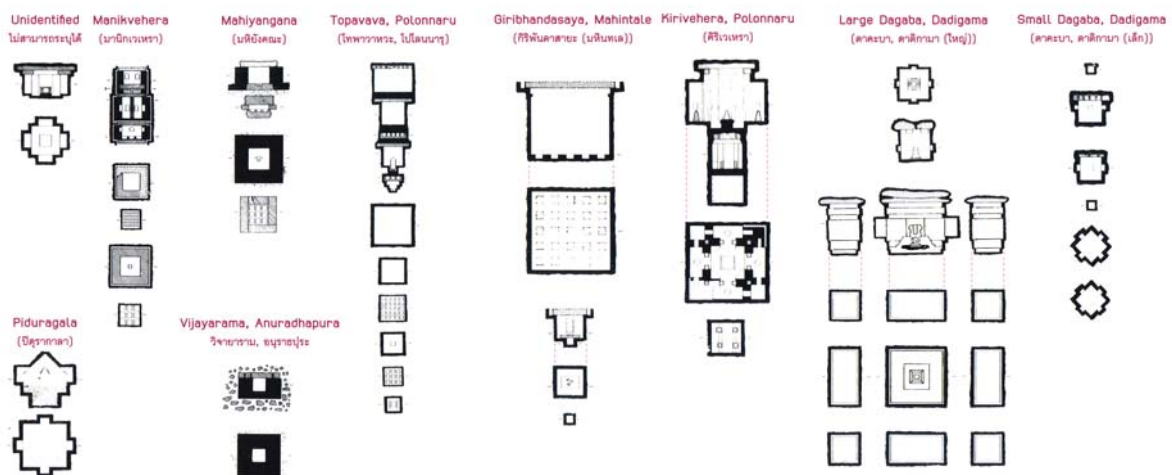
ภาพที่ 6: ภาพแสดงห้องครมฤคหของเจดีย์สำคัญองค์ต่างๆ ของลังกา จะเห็นว่าแม้จะเป็นเจดีย์ขนาดใหญ่ ใดก็ตาม ก็ได้สร้างห้องครมฤคหที่ใหญ่โตมากนัก ข้อมูลดังกล่าวมาช่วยทำให้ภาพของห้องครมฤคหพระบรมธาตุนครศรีธรรมราชกระจ่างชัดขึ้นว่าข้อมูลที่พรรณนาไว้ในตำนานที่กล่าวถึงการขุดบ่อกว้างและลึกมากนั้น ความเป็นจริงแล้วเป็นการขุดดินเพื่อเตรียมฐานรากของพระบรมธาตุเจดีย์

บทพรรณนาดังกล่าวมาข้างต้นสอดคล้องกับการทำครมฤคหของพระเจดีย์ต่างๆ ในลังกาดังที่กล่าวมาข้างต้น คือ ทำกรุไว้ใต้ดิน หรือตรงระดับฐานของเจดีย์ แต่อย่างไรก็ตาม สันนิษฐานว่าการที่ให้ชุดหลุมทั้งกว้างและลึกดังกล่าวนี้มีได้มุ่งหมายสำหรับการทำห้องครมฤคห หากแต่เป็นการเตรียมฐานรากของพระเจดีย์ให้มั่นคงแข็งแรงเพียงพอที่จะรองรับองค์เจดีย์ที่จะก่อสร้างขึ้นในลำดับถัดมา ดังดูภาพของห้องครมฤคหของเจดีย์ต่างๆ ในลังกาที่น่าประกอบ จะเห็นว่าแม้จะเป็นเจดีย์ที่มีขนาดใหญ่โตอย่างไรก็ตาม ก็ได้ทำห้องครมฤคหให้ใหญ่มากนัก

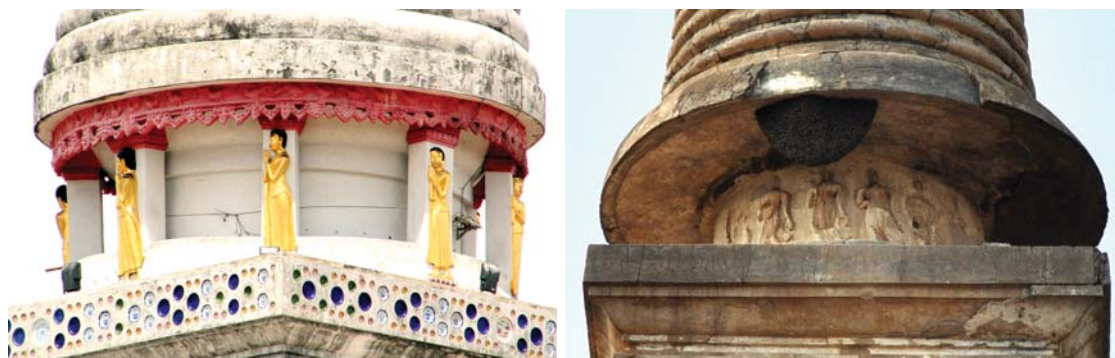
ภาพที่ 7: (ซ้าย) ประติมากรรมปูนปั้นปิดทองรูปพระสาวกเดินเวียนประตกชั้นบนเสาหวนของพระบรมธาตุเจดีย์นครศรีธรรมราช (ขวา) ภาพพระสาวกปูนปั้นเดินเวียนประตกชั้นอยู่บนก้านฉัตร เจดีย์วัดช้างล้อม เมืองศรีสัชนาลัย

ในที่นี้สันนิษฐานว่า ตรงก้านฉัตรเดิมของพระบรมธาตุนครศรีธรรมราชแต่เดิมไม่มีเสาหวน เช่นเดียวกับ เจดีย์สุโขทัย และล้านนา แต่เมื่อเกิดเหตุส่วนยอดพังทลายลงมาถึงชั้นบัลลังก์ เมื่อมีการบูรณปฏิสังขรณ์ครั้งใหญ่ในรัชกาลพระเจ้าทรงธรรมในราวปี พ.ศ. 2254-2255 จึงไม่ทำก้านฉัตรแบบเดิม และทำเสาหวนมาวางเพื่อพุงตัวเรือนยอดเพิ่มเติมด้วย แต่ไม่ทำเสาหวนที่เป็นรูปทรงกระบอก เช่นที่มีอย่างแพร่หลายในอยุธยาเนื่องจากมีเงื่อนไขที่จะต้องปั้นประติมากรรมพระสาวกเดินประตกชั้นประดับเช่นเดิมนั่นเอง ส่วนใต้ของปล้องโนนตกแต่งด้วยลายลูกไม้หล่อโลหะทำลวดลายรูปหงส์เดินเป็นแถวอย่างมีชีวิตชีวา

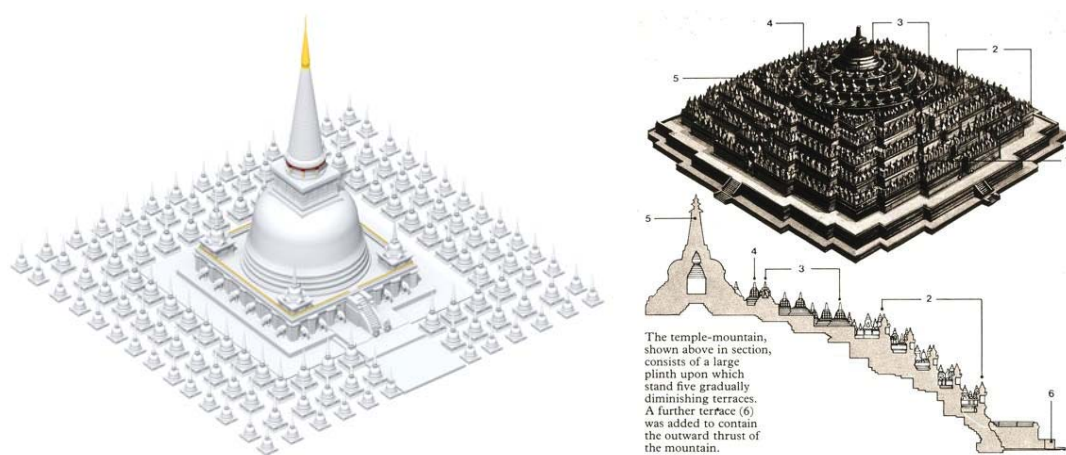
ภาพที่ 8: ภาพเปรียบเทียบให้เห็นความสัมพันธ์ของแนวคิดในการวางผังบริเวณขององค์พระบรมธาตุนครศรีธรรมราช และบุโรพุทโธในชวาซึ่งมีเจดีย์ประธานและมีการสร้างเจดีย์ล้อมรอบเป็นชั้นๆ 3 ชั้น เช่นเดียวกัน เพียงแต่ว่าการวางผังของวัดพระบรมธาตุนครศรีธรรมราชนั้นสัมพันธ์กับผังสี่เหลี่ยม ในขณะที่เจดีย์บุโรพุทโธนั้นสัมพันธ์กับผังองค์เจดีย์ประธานในผังรูปวงกลม และย่อมุม แต่ในทางการออกแบบสถาปัตยกรรมแล้วจะเห็นความสัมพันธ์ที่เป็นผลลัพธ์ในการแสดงออกของเจดีย์ทั้งสอง

ความน่าสนใจอีกประการหนึ่ง คือ ความหมายของการสร้างพระเจดีย์รายล้อมรอบพระเจดีย์ประธานเป็นชั้นๆ ขึ้นนั้น สอดคล้องกับการวางผังของ "เจดีย์บุโรพุทโธ" มหาสถูปแห่งเกาะชวา หรือที่รู้จักกันในนามว่า "บรมพุทโธ" ซึ่งสร้างขึ้นเป็นพระมหาเจดีย์ในพุทธศาสนาแบบมหายานซึ่งร่วมรากวัฒนธรรมศรีวิชัยเช่นเดียวกัน เพียงแต่การวางตัวของเจดีย์รายของพระบรมธาตุนครศรีธรรมราชนั้นวางตัวอยู่ในผังรูปสี่เหลี่ยม ในขณะที่การวางตัวของเจดีย์รายของพระเจดีย์บุโรพุทโธนั้นอยู่ในผังรูปวงกลม อย่างไรก็ตามประเด็นดังกล่าว เป็นเพียงข้อสังเกตที่พิจารณาเปรียบเทียบผ่านการออกแบบสร้างสรรค์สถาปัตยกรรมที่ให้ผลลัพธ์ไปในทิศทางเดียวกัน ซึ่งจำเป็นต้องศึกษาค้นคว้าเพื่อหาคำอธิบายทางวิชาการเพิ่มเติมต่อไป

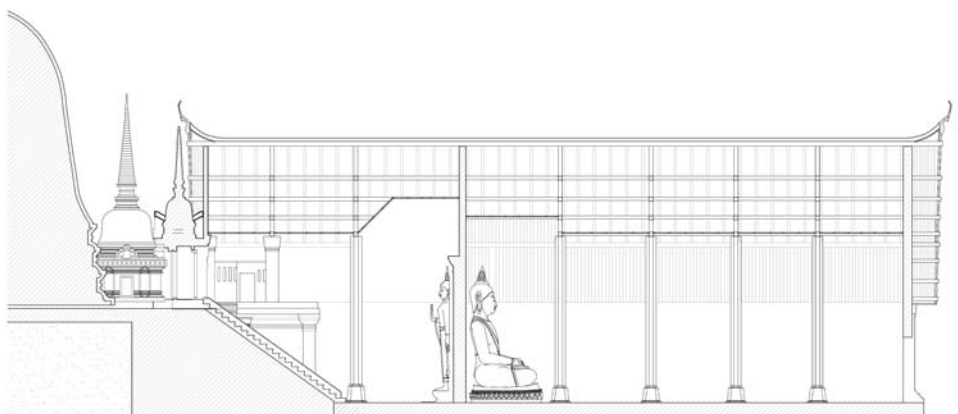
ภาพที่ 9: แบบสถาปัตยกรรมภาพตัดยาวแสดงพระวิหารเขียนซึ่งอยู่ทางขวามือของรูปภาพที่มีพระพุทธรูปนั่งปางมารวิชัยเป็นพระพุทธรูปประธานและส่วนของวิหารพระม้า ที่สร้างต่อเชื่อมตรงท้ายวิหารเขียนมีลักษณะเป็นแบบท้ายจรมัณซึ่งออกแบบเป็นอาคารเพื่อสร้างคลุมบันไดทางขึ้นสู่ลานประทักษิณขององค์พระบรมธาตุ

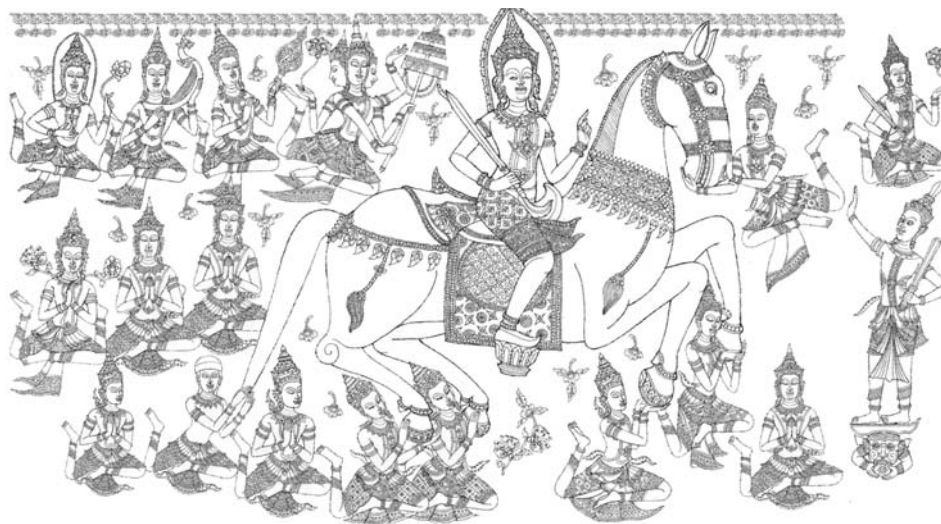
ภาพที่ 10: ภาพลายเส้นแสดงภาพปูนปั้นบนสูงตอนพระบรมโพธิสัตว์เสด็จออกมหาภิเนษกรรมณ์ หรือที่เรียกกันว่าพระทรงม้า อันเป็นที่มาของวิหารส่วนต่อขยายด้านท้ายจรมัณของพระวิหารเขียนซึ่งเป็นทางขึ้นสู่ลานประทักษิณองค์พระบรมธาตุนครศรีธรรมราช

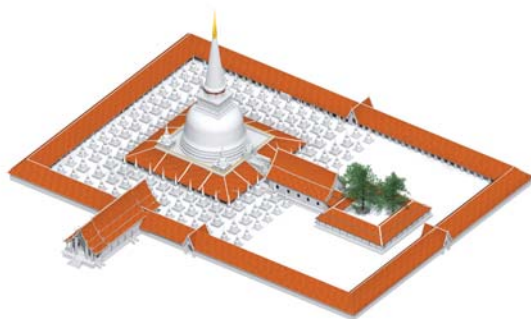
ภาพที่ 11: ภาพสามมิติแสดงการวิหารเขียนในระยะแรก  
สร้างที่ยังไม่ได้ต่อเติมส่วนวิหารพระม้า ทำให้ตัววิหารเขียน  
แยกขาดออกมาจากบันไดทางขึ้นสู่ลานประทักษิณทางทิศ  
เหนือขององค์พระบรมธาตุนครศรีธรรมราช

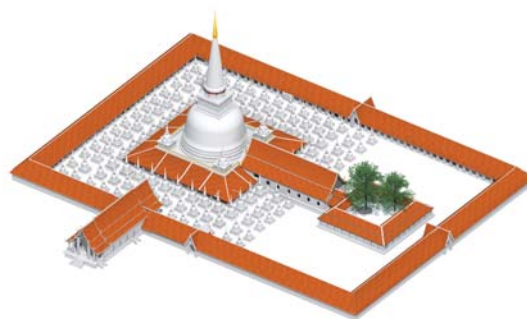
ภาพที่ 12: ภาพสามมิติแสดงการต่อเชื่อมทำวิหารเขียน  
ด้วยวิหารพระม้าเพื่อคลุมบันไดทางขึ้นสู่ลานประทักษิณ  
ขององค์พระบรมธาตุนครศรีธรรมราชแล้วจะเห็นว่าแนว  
สันหลังคาที่ยกสูงระดับเดียวกันกับวิหารเขียน เนื่องจาก  
ไม่สามารถลดมุขลงได้เนื่องจากชนกับหลังคาทับเกษตร จึง  
ต้องต่อเชื่อมเป็นหลังคายาวผืนเดียวกัน

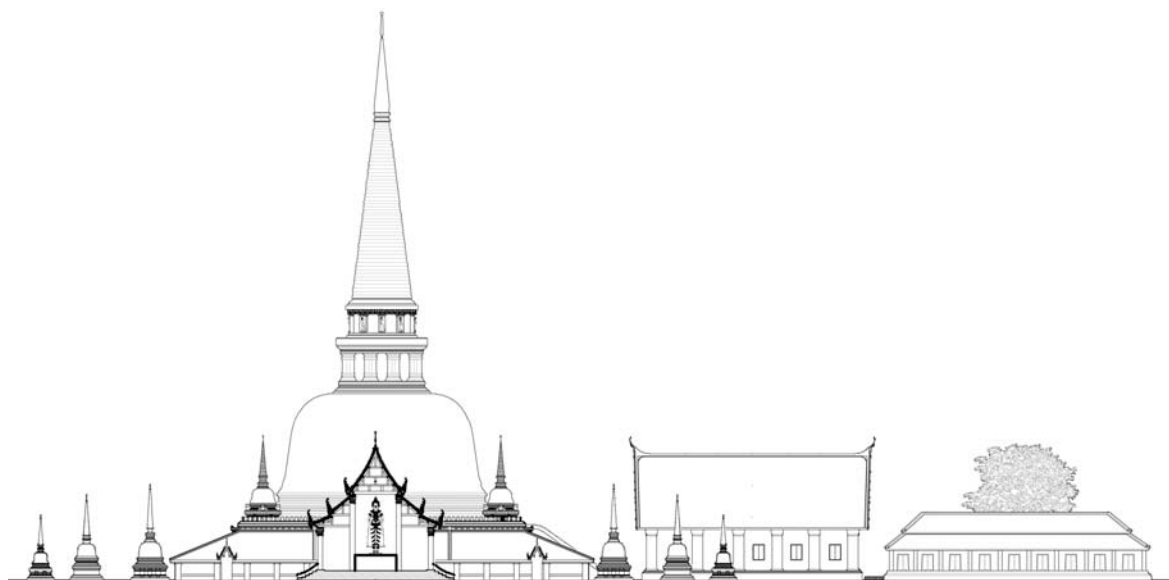
ภาพที่ 13: แบบสถาปัตยกรรมแสดงผังรวมด้านทิศตะวันออกของวัดพระบรมธาตุนครศรีธรรมราชในช่วงหลัง พ.ศ. 1919 ที่มีการก่อสร้างพระวิหารเขียน และโพธิมณฑป

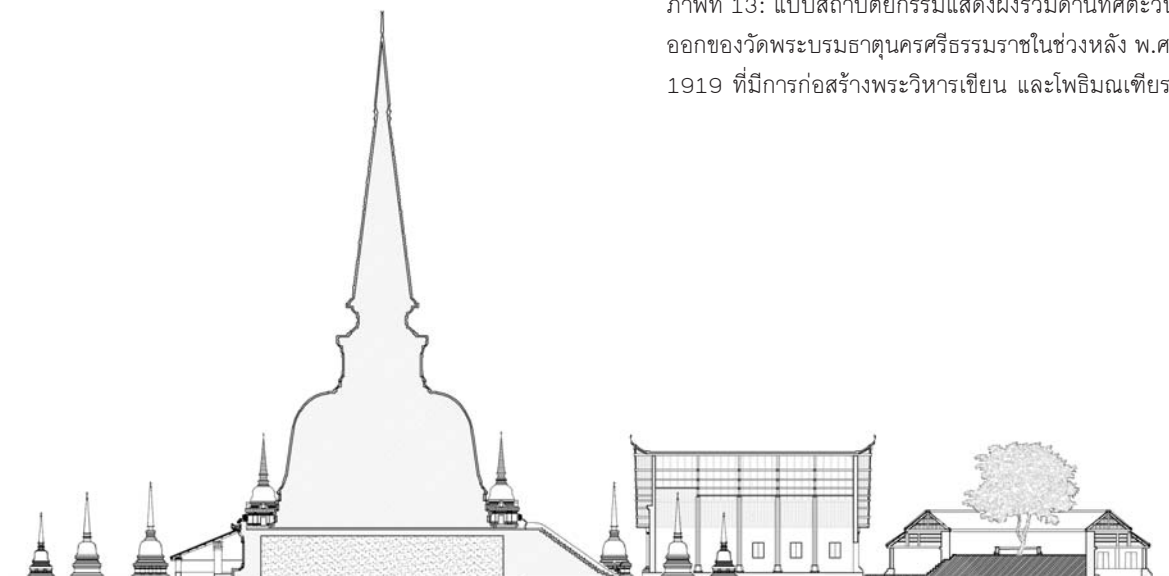
ภาพที่ 14: แบบสถาปัตยกรรมแสดงรูปตัดผังรวม โดยตัดผ่านองค์พระบรมธาตุเจดีย์ วิหารเขียน และโพธิมณฑป ซึ่งอยู่ทางทิศเหนือ (ขวามือ) ซึ่งเป็นรูปแบบผังบริเวณในช่วงหลัง พ.ศ. 1919 ที่มีการก่อสร้างพระวิหารเขียน และโพธิมณฑป

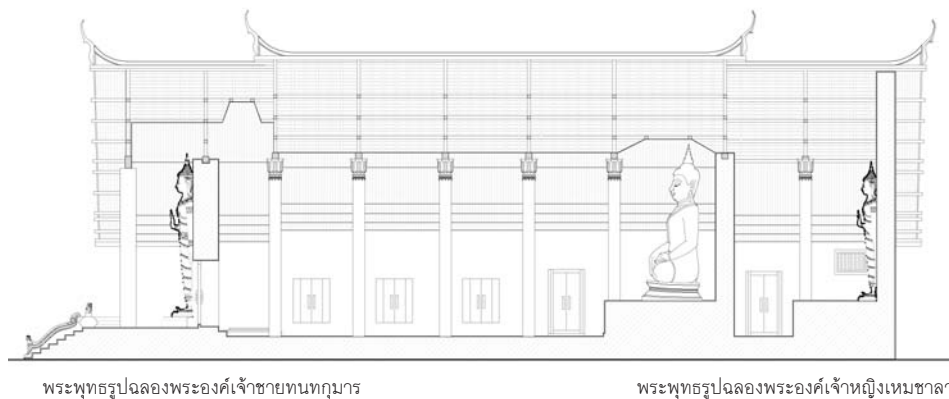
ภาพที่ 18: แบบสถาปัตยกรรมแสดงภาคตัดตามยาวของอาคารวิหารธรรมศาลา ที่มุกด้านหน้าประดิษฐานพระพุทธรูปฉลองพระองค์เจ้าชายทนต์มหาร และห้องทำพิธีประดิษฐานพระพุทธรูปฉลองพระองค์เจ้าหญิงเหมชาลา จะเห็นได้ว่าพระพุทธรูปดังกล่าวเคยทำหน้าที่เป็นพระพุทธรูปประธานของอาคาร แต่ต่อมาเมื่อมีการก่อพระเบียงคต และทำให้เกิดการก่อผนังล้อมวิหารธรรมศาลา จึงตัดขาดห้องทำพิธีออกไปให้เข้าออกผ่านพระเบียงคตแทน ในการนี้จึงมีการสร้างพระพุทธรูปประธานปางมารวิชัยขึ้นใหม่

สำหรับโครงสร้างหลังคาเป็นทรงจั่ว มีมุขลดหน้าหลัง และมีหลังคา 3 สิ่งที่น่าสนใจ คือ โครงสร้างหลังคาเป็นแบบเครื่องประดู่ และมีจันทันต่อยึดระหว่างแปแต่ละตัว ซึ่งการใช้จันทันต่อนี้เป็นระบบโครงสร้างที่เก่าแก่ที่พบในวิหาร และอุโบสถที่เก่าแก่แถบพิษณุโลกซึ่งมีสายสัมพันธ์กับสโขทัย

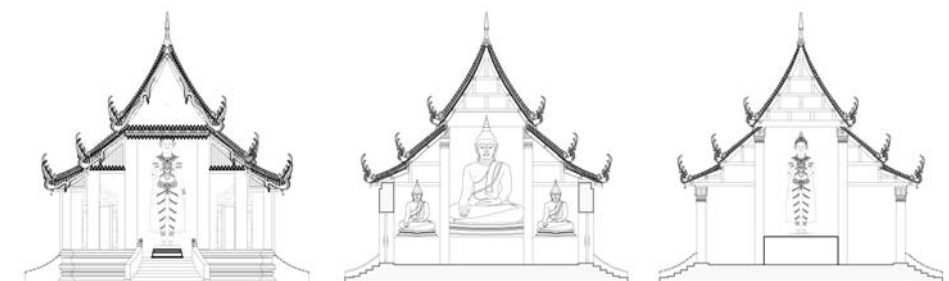
ภาพที่ 19: (ซ้าย) แสดงรูปด้านหน้าวิหารธรรมศาลา ประดิษฐานพระพุทธรูปฉลองพระองค์เจ้าชายทนต์มหาร (กลาง) แสดงรูปตัดโครงสร้าง และพระพุทธรูปประธานในวิหารธรรมศาลา (ขวา) แสดงรูปตัดท้ายจรมัน ประดิษฐานพระพุทธรูปฉลองพระองค์เจ้าหญิงเหมชาลา

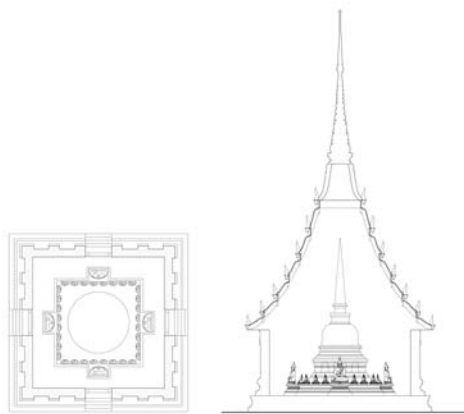
ภาพที่ 19: แบบสถาปัตยกรรมสันนิษฐานรูปแบบพระวิหารหลวงหลังเดิมที่ก่อสร้างเป็นพระวิหารยอดมณฑป ซึ่งก่อสร้างในปี พ.ศ. 2171 ซึ่งเป็นปีสุดท้ายของรัชกาลพระเจ้าทรงธรรม (ภาพล่างซ้าย) ผังอาคาร (ขวา) ภาพตัดแสดงให้เห็นการประดิษฐานพระเจดีย์สูง 7 วา อยู่ภายใน และที่ด้านแต่ละด้านประดิษฐานพระพุทธรูปด้านละ 9 องค์ โดยใช้ข้อมูลที่พรรณนาอยู่ในตำนานพระบรมธาตุนครศรีธรรมราชในการสันนิษฐานรูปแบบ

จากการกำหนดสัดส่วนของพระเจดีย์ที่อยู่ภายในพระมณฑปที่กล่าวว่ามี ความสูง 7 วา ทำให้สัดส่วนของชั้นหลังคายอดของพระมณฑปนั้นยิ่งสูงต้องมากขึ้น ในที่นี้จึงมีข้อสังเกตว่า การก่อสร้างพระวิหารยอดมณฑปที่มีขนาดใหญ่โตเช่นนี้ต้องมีประสบการณ์เชิงช่างชั้นสูง ซึ่งในรัชกาลของพระเจ้าทรงธรรมนี้ได้มีการก่อสร้างวิหารยอดมณฑปขนาดใหญ่มาก่อนหน้านี้ 2 องค์ คือ พระวิหารยอดมณฑปประดิษฐานพระมงคลบพิตร ในปีพ.ศ. 2146 และพระวิหารยอดมณฑปประดิษฐานพระพุทธรูปที่สระบุรีด้วย จึงแนวคิดของการทำพระวิหารยอดมณฑปทั้ง 3 องค์นี้จึงย่อมต้องแสดงความสัมพันธ์กันทางใดทางหนึ่งอย่างแน่นอน

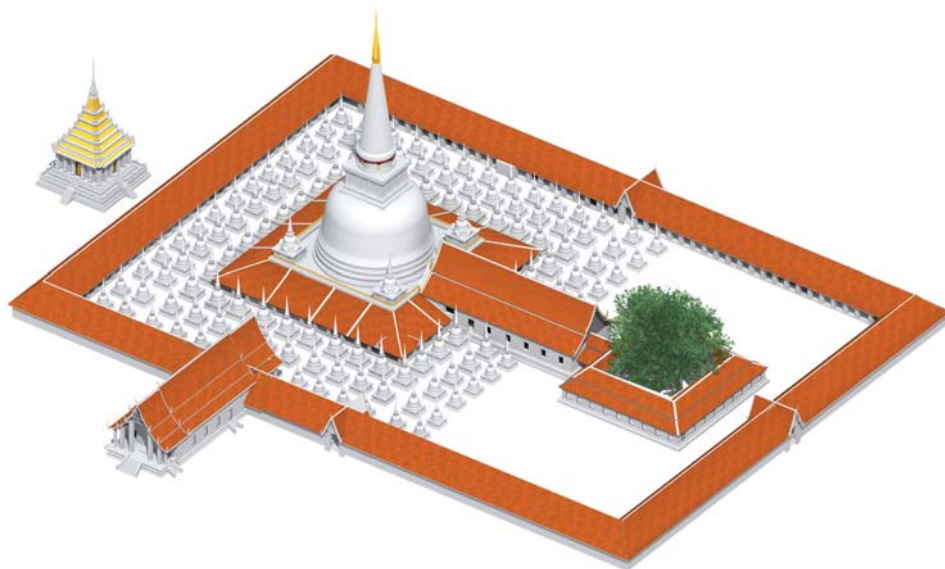
ภาพที่ 20: ภาพสามมิติแสดงพัฒนาการของผังบริเวณระยะที่ 6 คือ ในรัชกาลพระเจ้าทรงธรรมมีการซ่อมแซม บูรณปฏิสังขรณ์วัดพระบรมธาตุนครศรีธรรมราชทั้งพระอาราม และยังก่อสร้างพระวิหารยอดมณฑปคลุมเจดีย์อยู่ทางด้านทิศใต้ขององค์พระบรมธาตุอีกด้วย

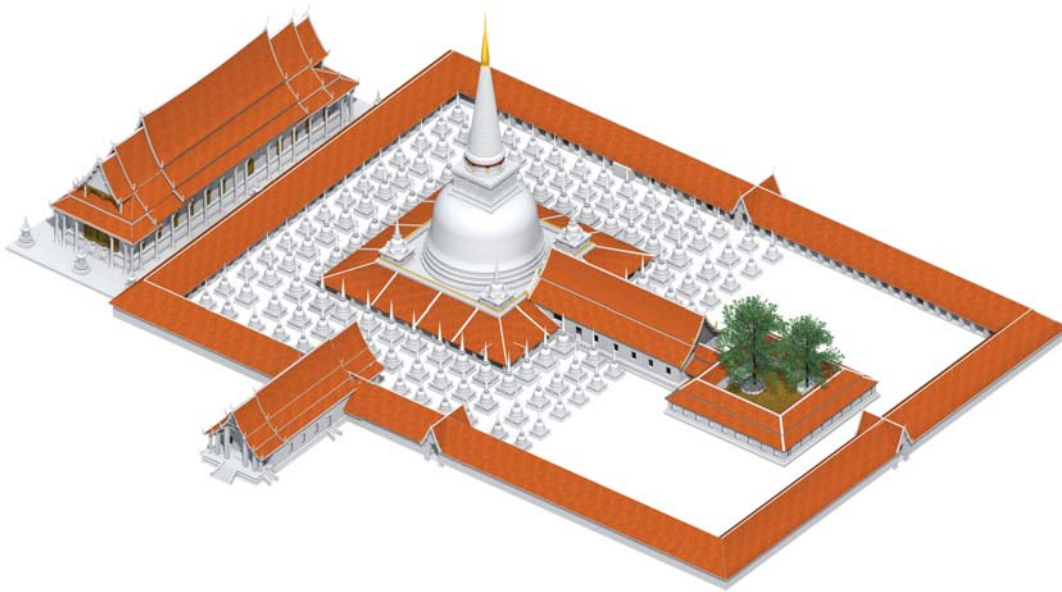
ภาพที่ 20: ภาพสามมิติแสดงพัฒนาการของผังบริเวณระยะที่ 6 คือ ในรัชกาลพระเจ้าทรงธรรมมีการซ่อมแซมบูรณปฏิสังขรณ์วัดพระบรมธาตุนครศรีธรรมราชทั้งพระอาราม และยังก่อสร้างพระวิหารยอดมณฑปคลุมเจดีย์อยู่ทางด้านทิศใต้ขององค์พระบรมธาตุอีกด้วย

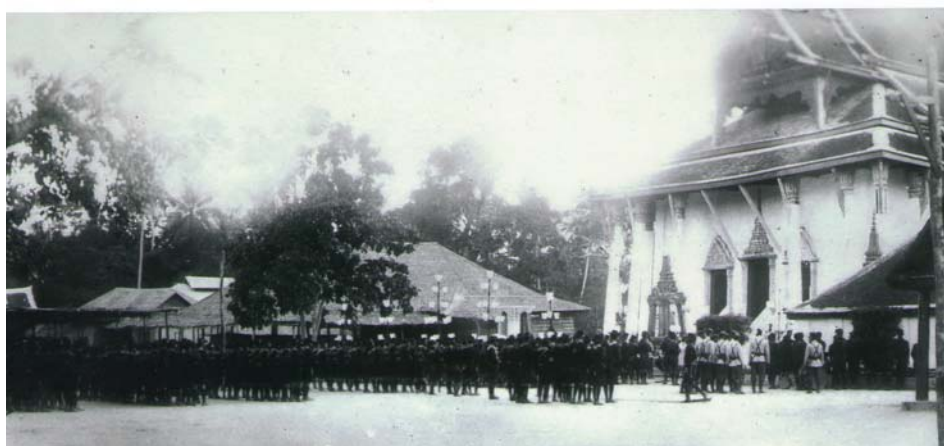
ภาพที่ 22: ภาพถ่ายเก่าแสดงให้เห็นว่าด้านสกัดด้านหน้ามีการใช้ไม้ขนาดใหญ่ค้ำชายคาแทนคันทวย เนื่องจากมีปัญหาของโครงสร้างที่แอ่น

ไม่ให้เกิดการแอ่นโค้ง หรือตามศัพท์ช่างเรียกว่า "ตกท้องช้าง" ซึ่งเกิดจากโครงสร้างที่พาดบริเวณช่วงเสาที่กว้างเกินไป อย่างไรก็ตามจากหลักฐานภาพถ่ายเก่าในสมัยรัชกาลที่ 5 เมื่อคราวเสด็จประพาสเมืองนครศรีธรรมราช ได้ปรากฏภาพถ่ายในส่วนด้านหน้าของพระวิหารหลวง ซึ่งมีคันทวยขนาดใหญ่จำนวน 2 ตัว อยู่ระหว่างประตูกลาง และประตูข้างทั้ง 2 ข้าง โดยทำหน้าที่รับชายคาในส่วนหน้าของพระวิหาร และมีการประดับตกแต่งด้วยลวดลายไม้แกะสลัก จากลักษณะดังกล่าวถือได้ว่าเป็นความจงใจออกแบบด้วยเหตุผลด้านโครงสร้าง และความงามไปพร้อมกัน ดังนั้นจึงไม่จำเป็นต้องมีเสาพาไลในบริเวณด้านหน้าอาคาร และจากภาพถ่ายเก่าในชั้นหลังพบว่า มีการซ่อมแปลงอาคารวิหารหลวง และได้ถอดคันทวยดังกล่าวออก และใช้ไม้ค้ำยันโครงสร้างชั่วคราวแทนตำแหน่งเดิม และในปัจจุบันไม่ปรากฏคันทวย หรือโครงสร้างค้ำยันในส่วนดังกล่าวแล้ว เนื่องจากมีการเสริมความแข็งแรงในส่วน of โครงสร้างรับชายคา ทำให้บริเวณด้านหน้าและด้านหลังของอาคารไม่จำเป็นต้องมีคันทวยขนาดใหญ่เช่นเดิม

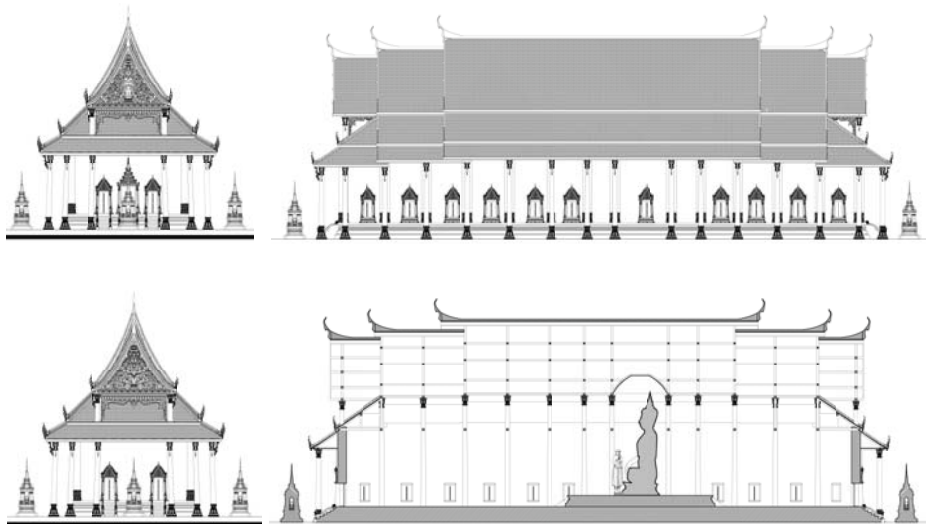
ภาพที่ 23: แบบสถาปัตยกรรมพระวิหารหลวงวัดพระบรมธาตุนครธรรมราชซึ่งออกแบบเป็นอาคาร ขนาดใหญ่ และมีหลังคามุขประเจิดที่มีความงดงามอย่างยิ่ง (บนซ้าย) รูปด้านหน้า (บนขวา) รูปด้านข้าง แลเห็นส่วนที่เป็นมุขประเจิด (ล่างซ้าย) รูปตัดขวาง (ล่างขวา) รูปตัดตามยาว

อาคารถูกออกแบบให้มีทางเข้าในบริเวณผนังด้านสกัด ทางทิศตะวันออกซึ่งเป็นทางเข้าหลัก จำนวน 3 ประตู โดยประตูใหญ่ตรงกลางมีลักษณะเป็นซุ้มยอดมณฑป และประตูเล็กขนานข้างอีก 2 ประตูมีลักษณะเป็นซุ้มบันแถลง หน้าบันเป็นรูปพระนารายณ์ทรงครุฑ เช่นเดียวกับประตูด้านหลังทาง ทิศตะวันตกอีก 2 ประตู โดยซุ้มประตูทั้งหมดตกแต่งด้วยลายปูนปั้นประดับกระจกสี ในขณะที่บริเวณ ด้านข้างของอาคาร มีการเจาะเป็นช่องหน้าต่าง ซึ่งมีลักษณะเป็นซุ้มบันแถลง หน้าบันเป็นรูปเทพพนม ตกแต่งด้วยลายปูนปั้นประดับกระจกสีเช่นเดียวกับซุ้มประตู โดยหน้าต่างมีจำนวนทั้งหมด 22 บาน อยู่ระหว่างช่องเสาแต่ละห้องของผนัง ยกเว้นบริเวณห้องเสาที่ 8 และ 10 ซึ่งมีระยะห่างระหว่างเสา ไม่กว้างมาก เนื่องจากมีการออกแบบให้ห้องเสาที่ 9 มีความกว้างกว่าปกติ เพื่อประดิษฐานพระพุทธร ุธานของอาคาร มีชื่อว่า "พระศรีศากยมุนีศรีธรรมราช" เป็นพระพุทธรูปปางมารวิชัย มีขนาดหน้า ตักกว้าง 3 วา 1 ศอก 12 นิ้ว สูง 5 วา<sup>50</sup> ประดิษฐานบนฐานชุกชี ซึ่งมีลักษณะเป็นฐานปัทม์ ตกแต่ง ด้วยลายปูนปั้นปิดทองประดับกระจกสี และวางอยู่บนฐานไพทีอีกชั้นหนึ่ง ฐานไพทีตั้งอยู่บริเวณกลาง อาคาร มีขนาดกว้าง 9 เมตร ยาว 15 เมตร มีบันไดขึ้นลงทั้งด้านหน้าและด้านหลัง มีลักษณะเป็นฐาน ลิงห์ ตกแต่งด้วยลายปูนปั้นปิดทองประดับกระจก บริเวณด้านหน้าพระประธานประดิษฐานพระพุทธร ูปปางมารวิชัย และพระสาวกพนมมือประทับยืน ทั้งทางด้านซ้ายและขวา นอกจากนี้ ตำแหน่งที่ ประดิษฐานพระประธานยังสัมพันธ์กับพระบรมธาตุเจดีย์ในแนวแกนทิศใต้อีกด้วย

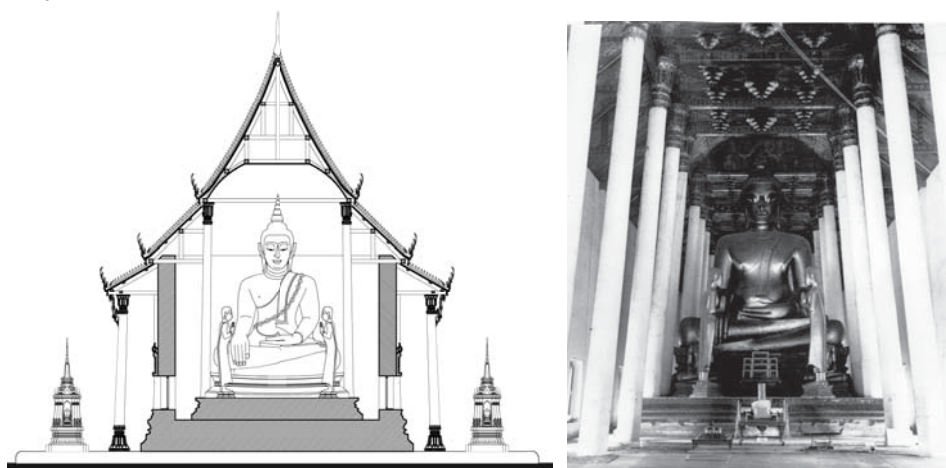
ภาพที่ 24: (ซ้าย) รูปตัดแสดงแบบสถาปัตยกรรมพระวิหารหลวง วัดพระบรมธาตุนครศรีธรรมราช (ขวา) พื้นที่ภายในพระวิหารหลวง

ภายในอาคาร มีลักษณะเป็นโถงโล่ง และมีแนวเสาร่วมในเพื่อรับโครงสร้างของหลังคาจั่ว ชั้นบนสุด นอกจากนี้แนวเสาดังกล่าว ยังทำหน้าที่เป็นเส้นนำสายตามุ่งสู่พระประธานอีกด้วย ภายในอาคารมีการทำฝ้าเพดานความสูงอยู่ในระดับเดียวกับบัวปลายเสาของเสาร่วมใน ฝ้าเพดานไม้พื้นหลัง สีแดง ประดับตกแต่งด้วยดาวเพดานไม้แกะสลักลงรักปิดทอง บริเวณฝ้าเพดานเหนือพระประธาน มีลักษณะเป็นหลุมยกสูงขึ้นกว่าระดับฝ้าเพดานปกติ เป็นการออกแบบเพื่อให้พื้นที่มีคุณลักษณะที่โดดเด่น และให้ความสำคัญกับตำแหน่งที่ประดิษฐานพระพุทธรูปประธาน ซึ่งสัมพันธ์กับระดับของหลังคา ชั้นสูงสุดของอาคาร

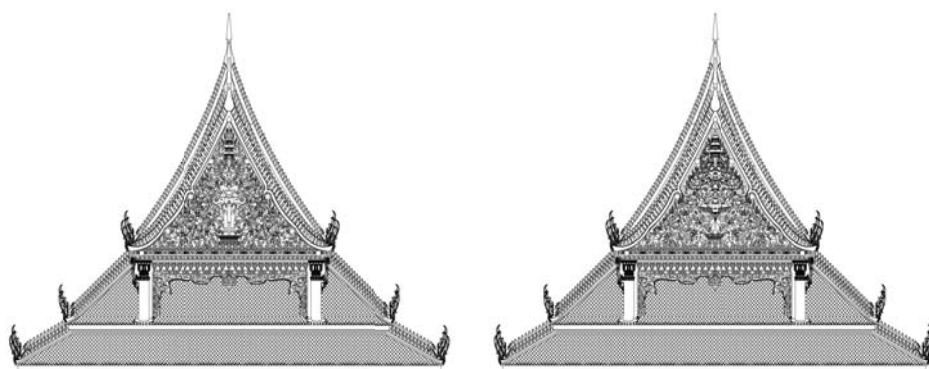
ภาพที่ 25: แบบสถาปัตยกรรมแสดงหน้าบันมุขประเจิดของพระวิหารหลวง (ภาพซ้าย) หน้าบันด้านหน้ารูปพระอินทร์ทรงช้างเอราวัณ (ภาพขวา) หน้าบันด้านหลังรูปพระนารายณ์ทรงสุบรรณ

หลักฐานลายลักษณ์อักษรที่สุดที่แสดงให้เห็นว่าหน้าบันด้านทิศตะวันตกเป็นรูปนารายณ์ทรงสุบรรณ คือ บันทึกของสมเด็จพระเจ้าบรมวงศ์เธอ เจ้าฟ้ากรมพระยาภาณุพันธุวงศ์วรเดช เมื่อคราวเสด็จหัวเมืองปักษ์ใต้ เมื่อ พ.ศ. 2427 ให้ข้อมูลว่า "ด้านใต้ขององค์พระธาตุนั้นมีโบสถ์หลัง ๑ ผนังก่ออิฐหลังคามุงกระเบื้อง มีช่อฟ้าใบระกาหน้าบรรณเป็นรูปพระนารายณ์ทรงครุฑ ชื่อประมาณ ๓ วา ๑๓ ห้อง ในโบสถ์มีพระประธาน..."<sup>51</sup> ซึ่งสาเหตุที่ทำให้ทราบว่าคุณพรรณานันกล่าวถึงหน้าบันทางทิศตะวันตกก็คือ การเสด็จในครั้งนั้นเดินทางมาตามเส้นทางด้านตะวันตกซึ่งมีลำน้ำ และเส้นทางรถไฟ อย่างไรก็ตาม ภาพถ่ายเก่าในคราวที่รัชกาลที่ 5 เสด็จพระราชดำเนินประพาสยังเมืองนครศรีธรรมราช ใน พ.ศ. 2441 หลังจากการเสด็จของสมเด็จพระเจ้าบรมวงศ์เธอ เจ้าฟ้ากรมพระยาภาณุพันธุวงศ์วรเดช เป็นเวลา 14 ปี แสดงว่าหน้าบันด้านตะวันออกนั้นเป็นหน้าบันรูปพระอินทร์ทรงช้างเอราวัณ ซึ่งการออกแบบตกแต่งหน้าบันที่แตกต่างกันนี้อาจจะเป็นมาตั้งแต่เริ่มสร้างอาคารเลย หรือมาบูรณะในชั้นหลัง แต่ต้องก่อน พ.ศ. 2427 ก็เป็นไปได้ทั้งสิ้น
