บทความปริทัศน์

## ปริทัศน์การศึกษาว่าด้วย “วัดราชบูรณะอยุธยา”

## Reviewing Wat Rajburana Ayutthaya

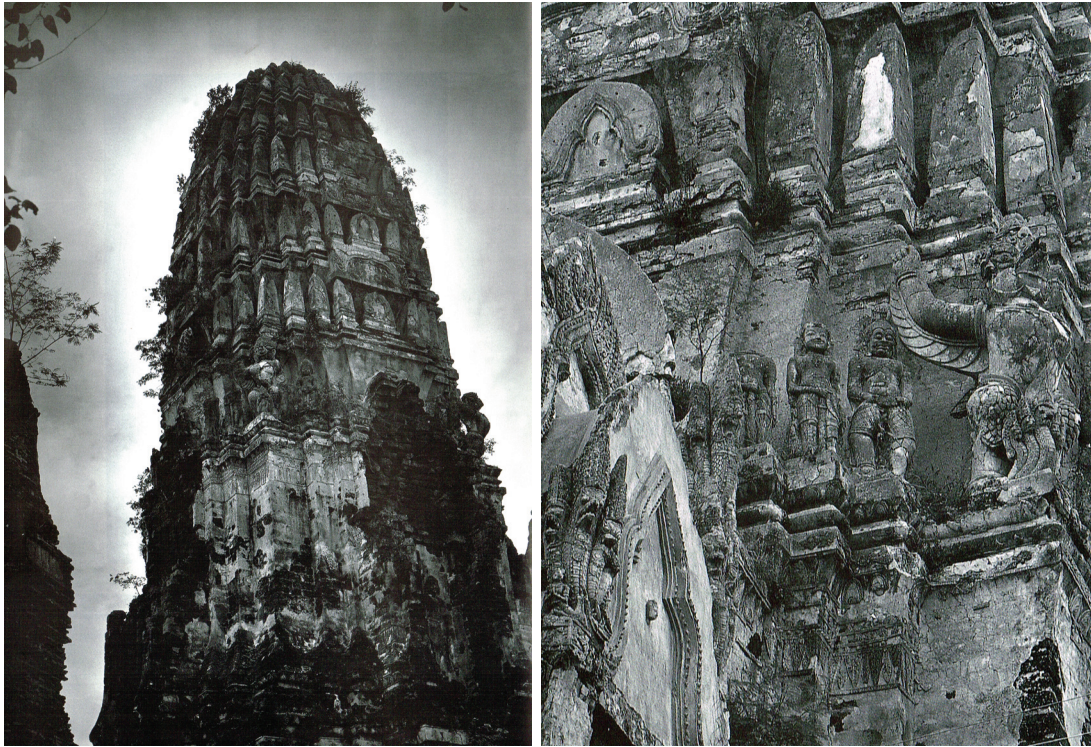
ภาพที่ 1: “ภาพซ้าย” คือ ภาพพระปรางค์ประธานวัดราชบูรณะ ภาพจาก “สมุดภาพประวัติศาสตร์ศิลปะสยามประเทศ ศิลปะสมัยอยุธยา” หน้า 126. “ภาพขวา” คือ ภาพชั้นอัสดงพระปรางค์ประธานวัดราชบูรณะมุมด้านตะวันออกเฉียงเหนือ ซึ่งตกแต่งมุมประธานประติมากรรมรูปพระยาครุฑ และที่มุมรองเป็นอสูร และเทวดา ภาพจาก “สมุดภาพประวัติศาสตร์ศิลปะสยามประเทศ ศิลปะสมัยอยุธยา” หน้า 126.

“ส่วนเรือนยอด” คือ ส่วนที่ตั้งอยู่เหนือเรือนธาตุขึ้นไป ประกอบด้วยชั้นอัสดงที่ประดับรูปครุฑแบกตรงมุมประธานทั้ง 4 ของมุมประธาน ซึ่งครุฑปูนปั้นดังกล่าวนั้นก่อสร้างขึ้นมาพร้อมกับพระปรางค์ประธาน ทว่าก็มีร่องรอยการปฏิสังขรณ์แต่ก็เป็นช่วงสมัยอยุธยาตอนต้น ซึ่ง น.ณ ปากน้ำให้ทัศนะว่า “รูปครุฑยอดมุมปรางค์วัดราชบูรณะนี้เมื่อถูกกะเทาะเห็นเนื้อปูนชั้นใน จึงรู้ว่าการปฏิสังขรณ์สมัยอยุธยาตอนต้น แค่อัฒมรรวมๆ คงเห็นว่าฝีมือการผสมปูน การโหลปูนปั้นเป็นตัวครุฑจับตรงส่วนยอดมียอดปรางค์ เป็นของที่กระทำอย่างมั่นคงแข็งแรงมา แม้แขนจะหักวันลงไป ลำตัวยังยืนผงาดอย่างแข็งแรง ครุฑน่าจะเป็นครุฑยุคขนาด ด้วยมีเศียรขนาด 5 เศียรโผล่อยู่ระหว่างขาครุฑ” (Nor Na Paknam, 1989: 72) ซึ่งข้อเสนอดังกล่าวมาข้างต้นนั้นระบุได้จากความชำนาญในการศึกษาศิลปะอยุธยาของ น.ณ ปากน้ำ นอกจากนี้ ตำแหน่งส่วนยอดมียอดที่ตำแหน่งยอดมียอดทุกมุมของชั้นนี้ยังประกอบด้วยเทวดา หรือเทพชั้นรององค์อื่นๆ ต่อขึ้นไปเป็นชั้นประดับที่มีลักษณะคอดตรงส่วนโคนและผายออกตอนปลายเข้าจำนวน 7 ชั้น ในแต่ละชั้นของทุกด้านนั้นประดับด้วยบันแถลงตรงกึ่งกลางด้าน และกลีบขนุนที่ทึบย้อม ก่อนรวบไปบรรจบกันที่จอมโม่พีซึ่งเคยรองรับยอดนภศูลซึ่งอยู่บนสุดของยอดปรางค์ สำหรับเส้นรอบรูปของพระปรางค์ประกอบกันเป็นรูปทรงที่เรียกว่า “แบบงาเนียม” ทั้งนี้สันติ เล็กสุขุม ได้เสนอไปในทิศทางเดียวกันว่า “ความซับซ้อนของปรางค์ต้นแบบที่จังหวัดลพบุรีลดลงจากปราสาทขอมแล้ว แต่ความสง่างามหลังยังดำรงอยู่ในทรงที่มีแนวโน้มไปรับเพริศยิ่งขึ้น ดังตัวอย่างของปรางค์วัดราชบูรณะ” (Leksukhum, 2007: 55) และให้ทัศนะว่า “ปรางค์แบบอยุธยาตอนต้นได้ยืดยาวขึ้น

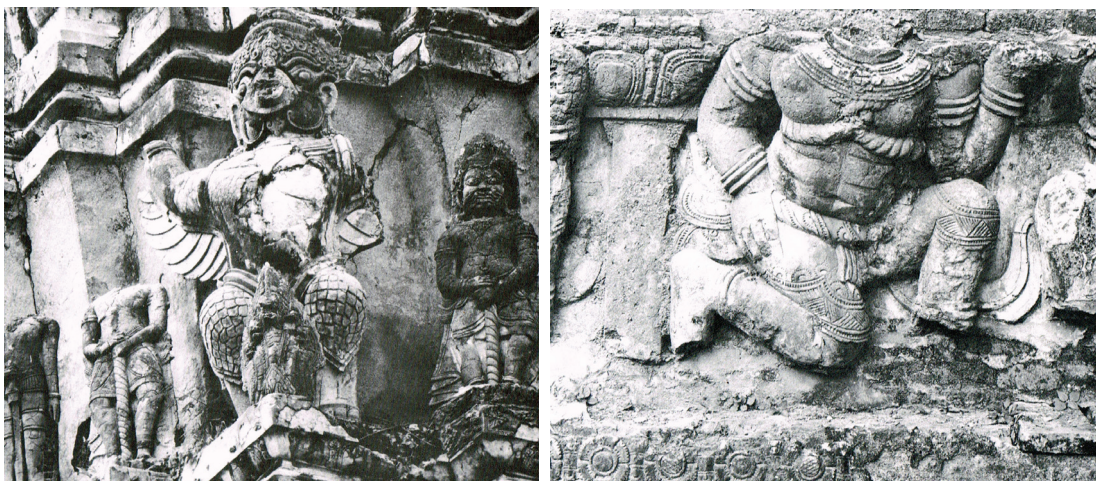
ภาพที่ 2: “ภาพซ้าย” คือ ภาพขยายแสดงการตกแต่งมุมประธานของชั้นอัสดด้วยประติมากรรมรูปพระยาครุฑ ภาพจาก “ลายปูนปั้นมณฑลศิลปอันเลิศแห่งสยาม” หน้า 73. “ภาพขวา” คือ ประติมากรรมปูนปั้นรูปยักษ์แบกที่ฐานไฟที่ด้านทิศใต้ของพระปรางค์วัดราชบูรณะ ภาพจาก “ลายปูนปั้นมณฑลศิลปอันเลิศแห่งสยาม” หน้า 74.
