# ว่าด้วย...ประวัติศาสตร์การบูรณะโบราณสถาน แบบอนัสติโลซิสที่ปราสาทหินพิมาย

กรรณิการ์ สุธีรัตนภิรมย์

คณะโบราณคดี มหาวิทยาลัยศิลปากร

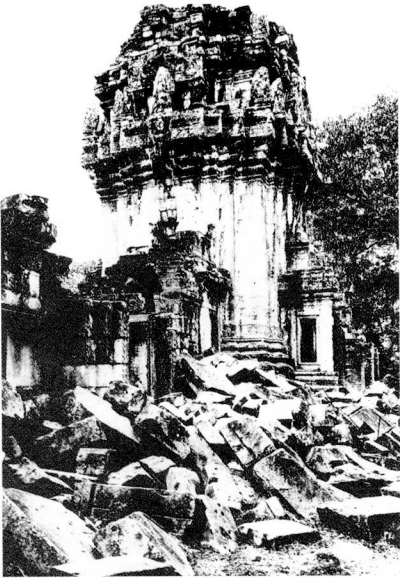
หินที่หั่นเคลื่อนบริเวณตัวองค์ปราสาทหินพิมาย  
(ที่มา : Pierre Pichard, Pimay Etude  
architecture du temple, Paris : Ecole  
Francaise d 'Extreme-Orient, 1976)n.pag.

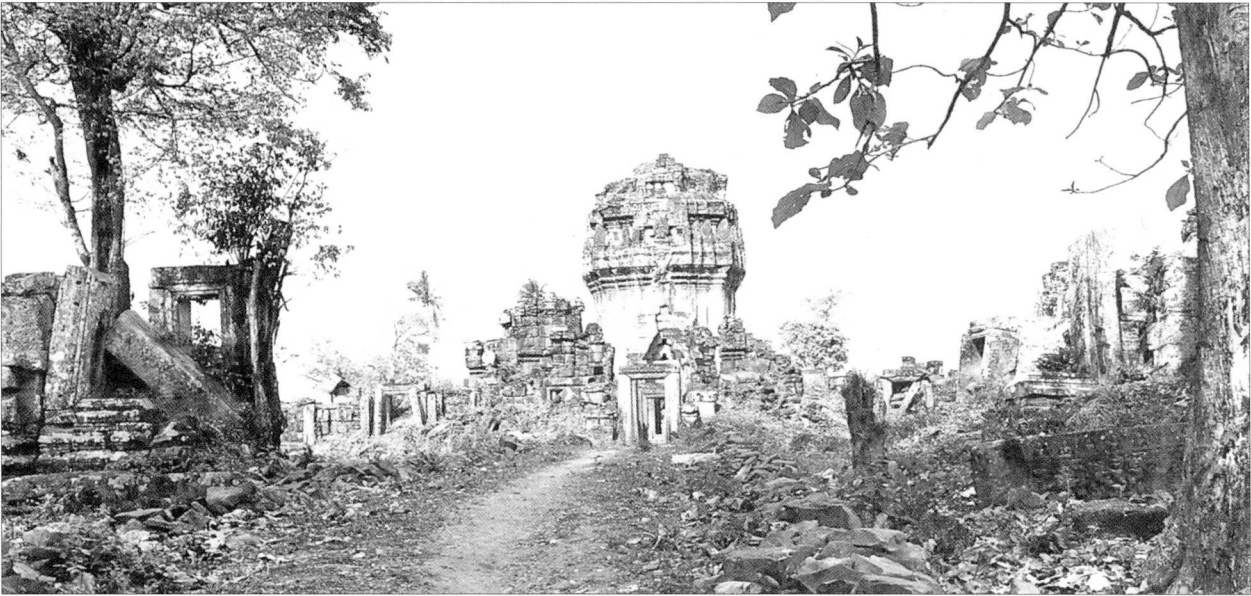
ปราสาทหินพิมายก่อนการบูรณะ

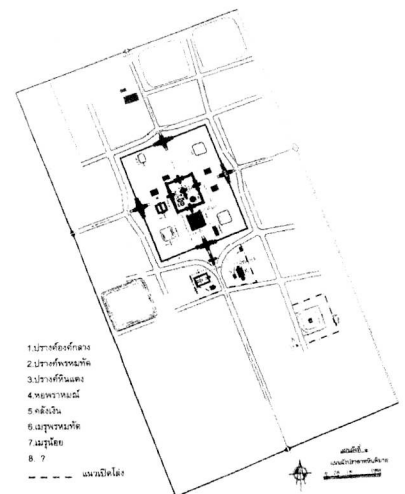
แผนผังแสดงปราสาทหินพิมาย

ระหว่างบูรณะครั้งแรก

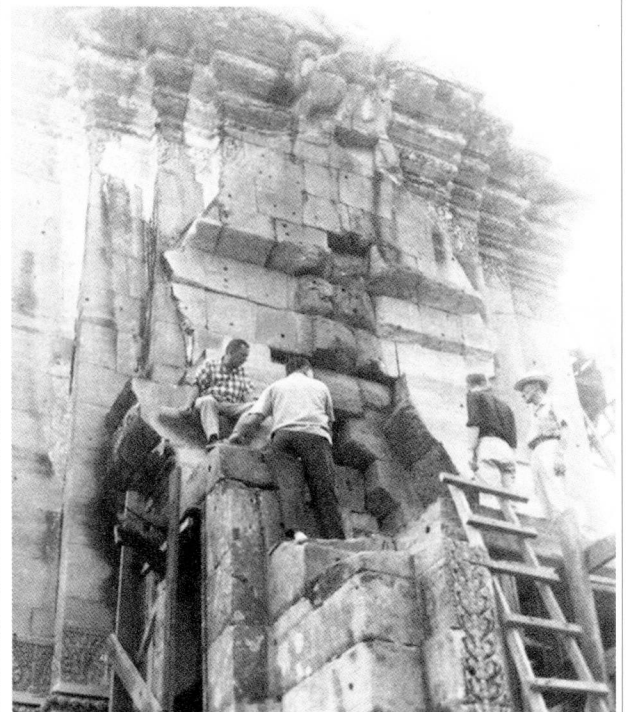
จากภาพถ่ายเก่าเห็นได้ว่าชิ้นส่วนยอดของปราสาทประธานพังทลายลงมา หากมีการนำยกขึ้นไปวางไว้ที่เดิมเต็มรูปแบบ ทั้งนี้เนื่องจากเป็นชิ้นส่วนที่ติดอยู่บริเวณดังกล่าว และมีการทดลองประกอบชิ้นส่วน และมีการศึกษารูปแบบทางประวัติศาสตร์สถาปัตยกรรมทำให้ทราบรูปแบบอย่างถูกต้อง และปรากฏในรายงาน (มยุรี วีระประเสริฐ ๒๕๔๘) นอกจากนี้มีเอกสารไทยบันทึกการทำงานในขณะนั้นไว้ด้วยว่า

#### แสดงการประกอบยอดบัวกลุ่ม

#### ด้านบนปราสาทประธาน

“สิ่งก่อสร้างในเขตปราสาทนั้นก่อขึ้นด้วยหินที่เป็นแท่งและเป็นก้อนยึดเข้าด้วยกัน ได้ด้วยลิ่มที่ทำด้วยไม้ หรืออย่างดีก็ลิ่มที่ทำด้วยเหล็ก ฉะนั้นส่วนที่ใช้ลิ่มไม้ เมื่อไม้ผุไปหมด ก้อนหินหลุดออกจากกันร่วงหล่นไป แต่บางส่วนเช่น ที่ส่วนกรมที่ยอดปราสาทใหญ่ นั้น ผู้สร้างใช้หินก้อนใหญ่ๆ และแท่งประกอบเข้าด้วยกัน เฉพาะตรงส่วนกรมของปราสาทนั้นผู้สร้างใช้เหล็กทำเป็นวงกลม เจาะหินเป็นวงกลมเหมือนกันและใช้เหล็กนั้นประกบไว้ข้างใน และเขา (Pierre Pichard) ยังชี้ให้เห็นว่าเหล็กนั้นก็ยังคงอยู่เรียบร้อยดี ทำให้ส่วนกรมนั้นยังอยู่ แม้จะร่วงลงมาด้านล่าง”

เพราะฉะนั้นบริเวณส่วนยอดที่หักแตกไปและตกลงเป็นกองหินอยู่บนพื้นดิน ยังคงมีแกนเหล็กที่ต่อเป็นโครงอยู่ภายในรอยก้อนหินแต่ละก้อนไว้ด้วยกัน ทำให้สามารถทราบได้ว่าบริเวณยอดปราสาทประธานนั้นเป็นรูปแบบใด

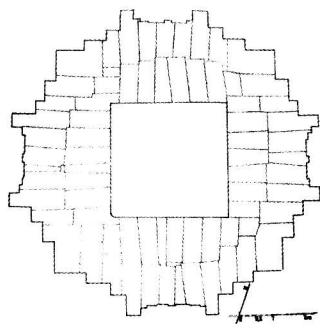
ลายเส้นบนซ้าย : แสดงการซ้อนชั้นและร่องรอยโครงสร้างของ  
ส่วนยอดปราสาท

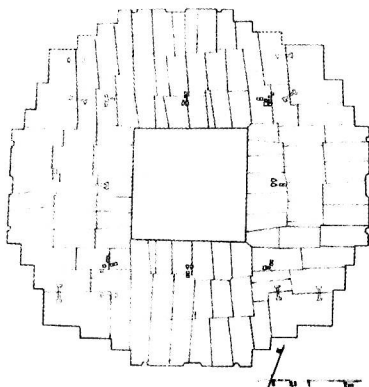
ลายเส้นบนขวา : แบบสันนิษฐานปราสาทประธาน
