# การปรับตัวและการเปลี่ยนแปลงรูปแบบของเรือนพื้นถิ่นหมู่บ้านทะเลน้อย

## Adaptation and Transformation of Thale Noi Community & Vernacular Dwelling Houses

ธาม วชิรกาญจน์<sup>1</sup> พัฒนา ธรรมสุวรรณ<sup>2</sup>

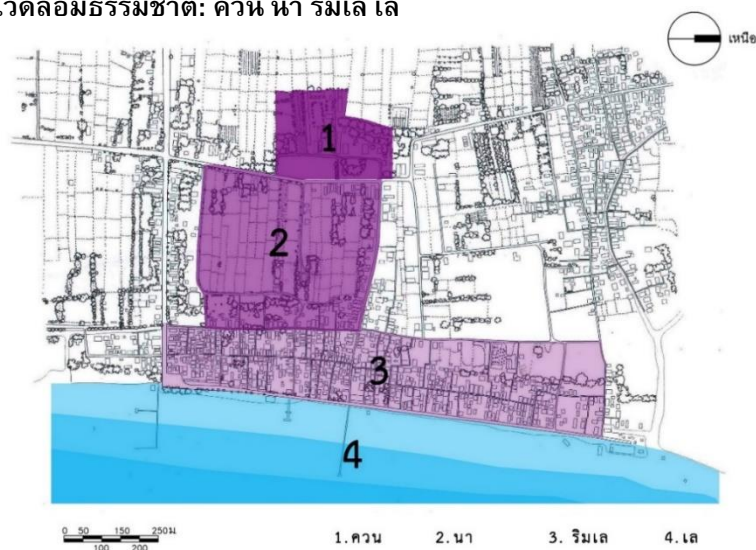
รูปที่ 1 แสดงลักษณะทางภูมิศาสตร์ของหมู่บ้านทะเลน้อย แบ่งเป็น 4 ส่วนหลักคือ ควน นา ริมเล เล

เมื่อพิจารณาลักษณะทางกายภาพพบว่า หมู่บ้านทะเลน้อยเป็นพื้นที่ซึ่งมีความหลากหลายทางธรรมชาติ มีภูมิฐานแตกต่างกันออกไปตามแต่ละพื้นที่ ซึ่งสามารถแบ่งออกตามลักษณะของพื้นที่และสภาพภูมิศาสตร์ ได้เป็น 4 ส่วนหลัก ได้แก่ “พื้นที่ควน (พื้นที่ราบเนินเขา)” “พื้นที่นา (พื้นที่ทุ่งราบ)” “พื้นที่ริมเล (พื้นที่ลุ่มน้ำ)” และ “พื้นที่เล (ทะเลน้อย) ดังรูปที่ 1

ในส่วนแรก เรียกว่า “ควน” เป็นที่ราบเนินเขาทางทิศตะวันตกของหมู่บ้าน ที่เรียกกันว่า “ควนพนางตุง” เป็นที่ตั้งของ “วัดทะเลน้อย” หรือที่ชาวบ้านเรียกว่า “วัดล่าง” ซึ่งเป็นวัดประจำหมู่บ้านที่สร้างขึ้นตั้งแต่แรกของการตั้งถิ่นฐานชุมชน ที่มีความสำคัญในการยึดเหนี่ยวจิตใจของชาวทะเลน้อย อีกทั้งยังเป็นสถานที่ประกอบพิธีกรรมงานบุญประเพณีต่าง ๆ มี “โรงเรียนบ้านทะเลน้อย” เป็นโรงเรียนประจำหมู่บ้านตั้งอยู่ในพื้นที่ติดกัน บริเวณทั่วไปของ “ควน” หรือเนินเขา ปกคลุมด้วยสวนยางพาราทางด้านทิศตะวันตกและพื้นที่ทำนาบางส่วนทางด้านทิศตะวันออกของแนวถนนสายนี้

ส่วนที่ 2 เป็น “นา” ทางทิศตะวันตกตอนกลางของพื้นที่ มีรูปพรรณสัณฐานเป็นที่ราบดินเขาและทุ่งนาค่อย ๆ ลาดต่ำลงมาทาง “คลองทะเลน้อย” หรือ “คลองกลางบ้าน” และบริเวณที่ราบลุ่มริมทะเลทางด้านทิศตะวันออก สำหรับส่วนที่ 2 นี้ ส่วนใหญ่เป็นบริเวณพื้นที่การเกษตรทำนาปลูกข้าวมาตั้งแต่ในอดีต อยู่ในพื้นที่บางส่วนของหมู่ 2 ตำบลทะเลน้อย และบริเวณพื้นที่หมู่ 1 ของตำบลพนางตุง

ส่วนที่ 3 “ริมเล” ลักษณะทางกายภาพของพื้นที่เป็นที่ราบลุ่มต่ำบริเวณชายขอบน้ำทะเลน้อย และมีน้ำท่วมถึงเมื่อฤดูน้ำหลากหรือน้ำทะเลหนุน เป็นที่ตั้งของ “หมู่บ้านทะเลน้อย” ที่มี “คลองกลางบ้าน” ไหลผ่านไปตามแนวทางด้านทิศเหนือ-ใต้ ลักษณะทางกายภาพของผังหมู่บ้านประกอบด้วย “เรือน” เกาะกลุ่มเป็นแนวยาวตามเส้นทางเดินภายในหมู่บ้านซึ่งขนานไปกับถนนเลียบริมชายขอบน้ำทะเลน้อย ทางด้านทิศเหนือเป็นพื้นที่หนองน้ำ เป็นที่ตั้งของสถานีพัฒนาและส่งเสริมการอนุรักษ์สัตว์ป่าทะเลน้อย ส่วนทางด้านทิศใต้เป็นที่ตั้งของอุทยานนกน้ำทะเลน้อยและป่าพรุ นอกจากนี้ บริเวณชายขอบน้ำทะเลน้อยยังเป็นพื้นที่จำหน่ายอาหาร สินค้าหัตถกรรมและที่จอดเทียบเรือรับนักท่องเที่ยวชมหมู่เกาะในพื้นที่ทะเลสาบสงขลา

ส่วนที่ 4 ส่วนสุดท้าย ได้แก่ “เล” ซึ่งเป็นแผ่นดินน้ำจืดขนาดใหญ่ พื้นที่ของชาวบ้านทางด้านทิศตะวันออกของหมู่บ้าน สภาพแวดล้อมทางกายภาพของพื้นที่เป็นป่าพรุ ป่าชายเลน โคลนตม และน้ำ “เล” ตามธรรมชาติ ปกคลุมไปด้วยต้นบัว วัชพืชน้ำ สาหร่ายทะเล มีลักษณะเป็นแอ่งน้ำโค้งเว้าค่อนข้างกลมที่มีความอุดมสมบูรณ์ด้วยทรัพยากรธรรมชาติและระบบนิเวศที่หลากหลาย เป็นแหล่งที่อยู่อาศัยของสัตว์น้ำ เช่น กุ้ง-ปลา และนกน้ำนานาพันธุ์

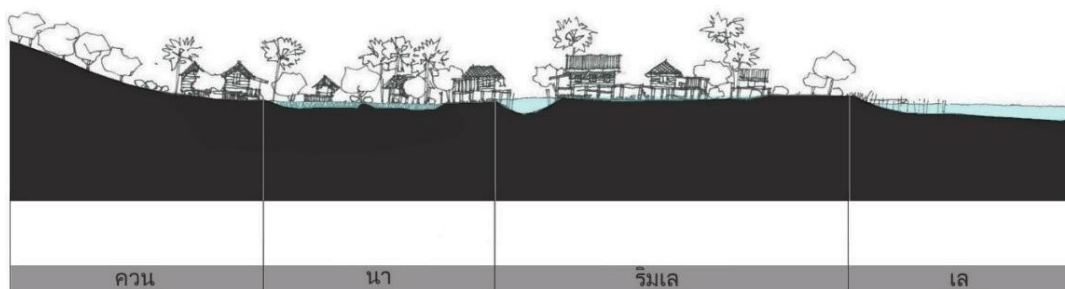
รูปที่ 2 ภาพตัดขวางของหมู่บ้านโดยมีเนินเขาอยู่ทางทิศตะวันตกและลาดลงสู่ทิศตะวันออกซึ่งเป็นทุ่งนา ชุมชน และเล

ดังนั้น จึงเห็นได้ว่า หมู่บ้านทะเลน้อย ซึ่งประกอบไปด้วยสภาพทางภูมิศาสตร์ ควน นา ริมเล เล (รูปที่ 2) นับเป็นพื้นที่ที่มีความเป็นพิเศษกว่าพื้นที่อื่น มีทรัพยากรธรรมชาติและระบบนิเวศที่หลากหลาย ส่งผลต่อบัณฑิตหลักในการดำรงชีพแตกต่างกันตามลักษณะของแต่ละพื้นที่ได้อย่างพึ่งพา อันประกอบไปด้วยองค์ประกอบของสิ่งแวดล้อม 2 ประเภท คือ “สิ่งแวดล้อมธรรมชาติ” ซึ่งได้แก่ ระบบคูคลองที่ไหลตัดผ่านเข้าไปกลางหมู่บ้าน สามารถใช้เป็นเส้นทาง

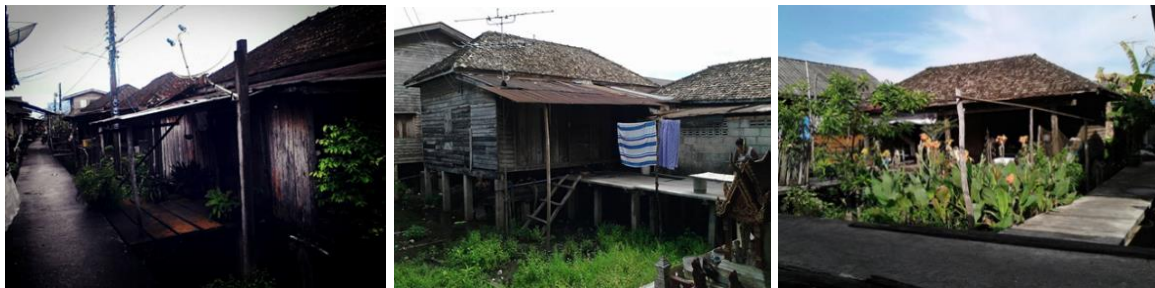
รูปที่ 3 พื้นที่ว่างสะพานกลางบ้าน และ พื้นที่ว่าง พื้นที่โล่ง ระหว่างเรือน  
ที่มา: ผู้วิจัย (2559)

ส่วนพื้นที่ว่างระหว่างเรือน ซึ่งถูกจับจองผองถ่ายการใช้สอยพื้นที่ตามแต่ละครัวเรือน จะสามารถปรับเปลี่ยนวิถีและการขยายตัวของพื้นที่ตัวเรือนให้แผ่ขยายออกไปเล็กน้อยแค่นั้น ขึ้นอยู่กับปัจจัยความต้องการจำนวนปริมาณสมาชิกครอบครัวและทรัพย์สินเงินทองที่มีอยู่ ดังจะเห็นกันดาษดื่น ตามพื้นที่ว่างที่ถูกต้นไม้ใหญ่เข้าปกคลุมครบง่า บางแห่งกลายเป็นพื้นที่ปลูกพืชผักสวนครัว เลี้ยงสัตว์ สำหรับดำรงชีวิตในครัวเรือน และบางแห่งถูกจับจองด้วยการขยายของตัวเรือน จนอาจมองเห็นขนาดของครัวเรือน หรือการขาดความเป็นระเบียบเรียบร้อยสวยงาม แต่นั่นก็เป็นวิถีแห่งภูมิปัญญาชาวบ้านที่ได้ก่อและเลงลงบนพื้นที่ตามความซับซ้อนของภูมิหลังแต่ละครอบครัวตามสภาพแวดล้อมภายนอกที่อยู่รอบตัว จนกลายเป็นความหลากหลายของที่ว่างระหว่างเรือนในลักษณะแตกต่างกันภายใต้กลุ่มก้อนเดียวกัน (ดังรูปที่ 3)

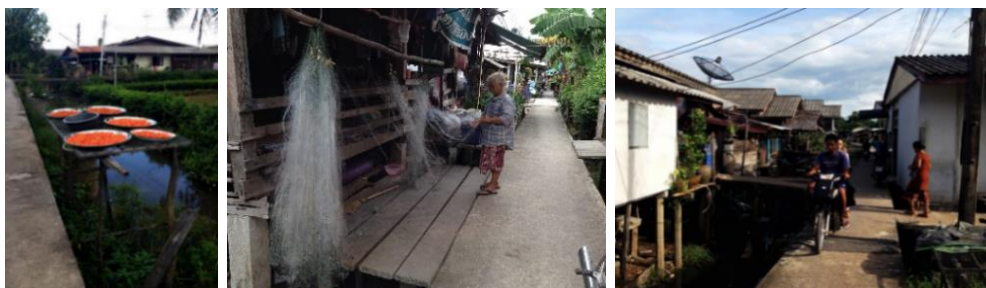
รูปที่ 4 พื้นที่ตากอาหาร ปลดปล่อยปลาออกจากพันธนาการแห-อวน และการสัญจรจักรยานยนต์บนสะพานบาทวิถี  
ที่มา: ผู้วิจัย (2559)

ในภาวะของที่ว่างระหว่างเรือนที่เกิดจากการเชื่อมต่อการไปมาหาสู่กันบนบาทวิถีสะพานภายในหรือที่ว่างประดิษฐ์สรรค์สร้าง ที่ประกอบกันขึ้นจากสะพานบาทวิถี 2 สายหลัก ได้แก่ “สะพานบาทวิถีกลางบ้าน” ทางด้านทิศตะวันออก กับ “สะพานบาทวิถีริมคลองกลางบ้าน” ทางด้านทิศตะวันตก ที่มีกลุ่มเรือนเกาะเรียงรายไปตามทางแนวทิศเหนือ-ใต้ จาก “หัวลาน” ไปถึง “หัวลานดิน” และสะพานบาทวิที่ย่อยที่แตกแขนงออกจากบาทวิถีสายหลักและเลี้ยวเข้าไปตามกลุ่มเรือน เพราะสะพานบาทวิถีมีมาภายหลัง ในอดีตพื้นที่ว่างระหว่างเรือนนี้เป็นทางเดินเท้าบนผืนดินซึ่งเกิดจากการใช้งานจริงและเป็นเส้นทางสำหรับเรือประมงหาปลาเข้ามาจอดเทียบได้ถนัดเรือนในช่วงฤดูน้ำหลาก เมื่อมีการสร้างสะพานก็มักทับแนวเดิมที่คุ้นเคยเพื่อทำหน้าที่เชื่อมโยงการสัญจรเข้าสู่ตัวเรือนที่อยู่ภายใน และไปมาหาสู่กันระหว่างมิตรเพื่อนบ้านคนใกล้ชิด กลุ่มเครือญาติ ทั้งจากการเดินเท้า จักรยาน และจักรยานยนต์ การขนถ่ายสัมภาระทางอาชีพที่หอบหิ้วมาจากแหล่งกำเนิดทั้งต้นกระจุต กุ้ง ปลา อาหาร และรวงข้าวจากท้องนาการใช้เป็นพื้นที่ตากเสื้อผ้า ตากปลาแห้ง ตากปลาตุ๋น ตากเคย (กะปิ) ตากต้นกระจุต (ก่อนนำไปสานเป็น “สาต” หรืองานหัตถกรรมเครื่องใช้ต่าง ๆ) รวมทั้งเป็นพื้นที่สำหรับปลดปล่อยปลาที่จับได้ออกจากเครื่องพันธนาการแหหรืออวน ก่อนนำไปขายหรือแปรรูปสัตว์น้ำเป็นอาหารประเภทอื่น (ดังรูปที่ 4)

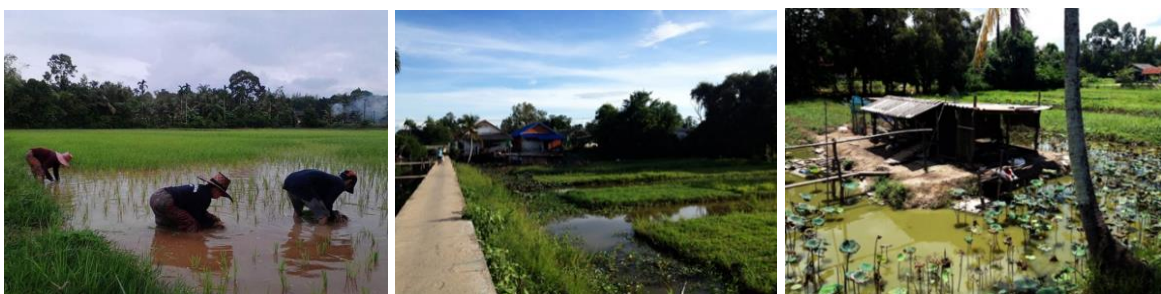
รูปที่ 5 พื้นที่ว่างการเกษตรและเลี้ยงสัตว์

พื้นที่ว่างที่มีความสัมพันธ์เกี่ยวเนื่องกับวิถีชีวิตของ “ชาวทะเลน้อย” อีกประเภทหนึ่งคือ พื้นที่ว่างเพื่อการเกษตร ปลูกพืช ผักสวนครัว ไม้ผล และเลี้ยงสัตว์ เพื่อเป็นอาชีพเสริมรวมทั้งบริโภคภายในครัวเรือนที่แทรกตัวอยู่ระหว่างกลุ่มเรือนคละเคล้ากันไปหลากหลายชนิดเผ่าพันธุ์มักได้แก่ กล้วย มะม่วง ตำลึง แตงกวา ที่นิยมปลูกอยู่บนพื้นที่ว่างผืนเล็ก ๆ ที่ยังไม่ได้ใช้ประโยชน์จากการขยายเรือนหรือปลูกสร้างเรือน และ “นา” พื้นที่ว่างผืนใหญ่ที่ใช้ “ปลูกข้าว” ซึ่งกันระหว่างพื้นที่ “ควน” กับพื้นที่ “ริมเล” อยู่ห่างออกไปไม่มากนัก พื้นที่ว่างนี้เป็นที่ว่างเลี้ยงชีพทำกินตั้งแต่บรรพบุรุษเริ่มก่อร่างสร้างตนเป็นหมู่บ้านทะเลน้อย ส่วนที่ว่างริม “คลองทะเลน้อย” ทางด้านทิศตะวันตกของหมู่บ้านซึ่งเป็นพื้นที่ว่างเรียบบ้างคลองธรรมชาติ ได้รับการจัดสรรพื้นที่เพื่อปลูกผัก บ่อเลี้ยงปลาขนาดเล็กและเลี้ยงสัตว์ได้แก่ เป็ด ไก่ ห่าน สำหรับบริโภคภายในครัวเรือนควบคู่ไปด้วย ซึ่งนับเป็นการจัดการพื้นที่ใช้สอยที่เหมาะสมกับลักษณะกายภาพอย่างสอดคล้องกับวิถีชีวิตของพื้นที่ (ดังรูปที่ 5)

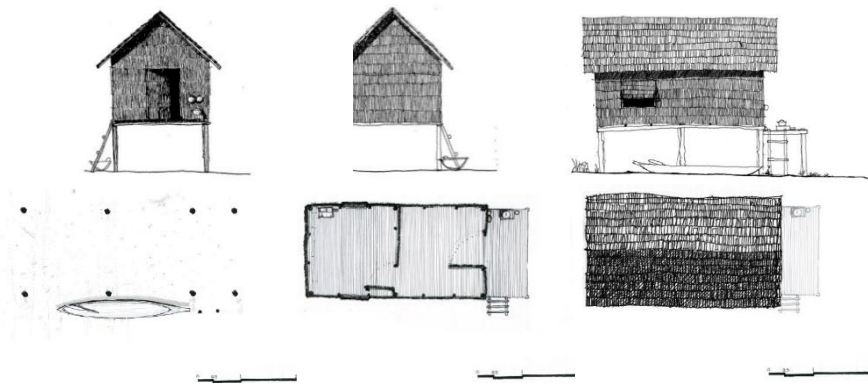
รูปที่ 6 เรือนเลน้อยแต่แรก แบบแสดงผังพื้นและรูปด้าน

ทั้งนี้ เรือนพื้นถิ่นทะเลน้อยซึ่งเริ่มต้นจากเรือนเครื่องผูกใช้วัสดุจากธรรมชาติมาผูกประกอบเรือน ที่เป็นรูปแบบเฉพาะของเรือนที่สัมพันธ์กับน้ำ ระบบนิเวศ และบริบทแวดล้อมธรรมชาติ วิถีชีวิต ความเชื่อ จากเอกสารข้อมูลงานวิจัยของ รัชฎา รัตนบุญฤทธิกร (2546) ที่ได้ศึกษารูปแบบเรือนทะเลน้อย และนำมาตรวจสอบกับคนเฒ่าคนแก่ที่เกิดและอาศัยอยู่ในหมู่บ้านทะเลน้อยเพิ่มเติม ปรากฏว่ามีความคล้ายคลึงสอดคล้องกันหลายส่วน โดยเรือนทะเลน้อยแต่แรกนั้นเป็นเรือนเดี่ยวมีขนาดปลูกสร้างที่เล็กสองห้อง วัฒนธรรมวิถีชีวิตความเป็นอยู่จะสัมพันธ์กันกับการใช้พื้นที่ทั้งบนเรือนและนอกเรือน ซึ่งสามารถสรุปลักษณะองค์ประกอบของเรือนที่ผสมผสานเข้าด้วยกันเป็นลักษณะที่ว่าง 3 ส่วน คือ (ดังรูปที่ 6)

ห้อง “ที่ว่างส่วนปิดภายใน” เป็นองค์ประกอบของเรือนที่มีขอบเขตปกปิดกันมิดชิดด้วยฝาปรีอ ปูพื้นด้วยไม้ไผ่ขวก เป็นห้องสำหรับนอนของคนภายในครอบครัวพ่อแม่ลูก หากคับแคบมากพ่อแม่จะออกมานอนที่โถงกลาง

โถง “ที่ว่างส่วนเปิดภายใน” มีลักษณะเป็นโถงเอนกประสงค์โล่ง สำหรับนั่งพักผ่อนพูดคุยและกิจกรรมต่าง ๆ ของครอบครัว

ชานและใต้ถุน “ที่ว่างส่วนเปิดโล่งเชื่อมต่อภายนอก” เป็นพื้นที่ว่างโล่งนอกเรือน ใช้เป็นส่วนครัวและรับรองแขกผู้มาเยี่ยมเยียน กับพื้นที่ว่างเปิดโล่งใต้ถุนเรือน ที่มีการจัดการพื้นที่ใช้สอยสำหรับเก็บเรือในช่วงฤดูน้ำหลากและเก็บเครื่องใช้ไม้สอยอื่น ๆ

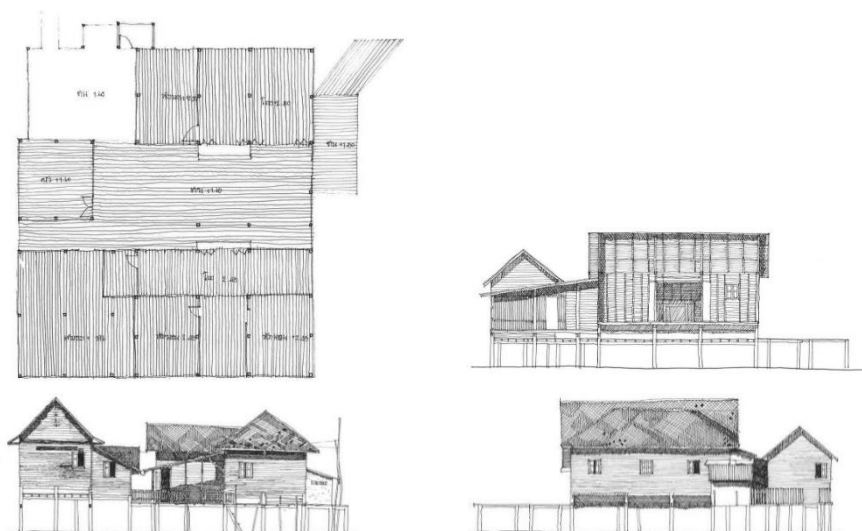
รูปที่ 7 เรือนคุณบ้า ก ที่มีอายุประมาณ 130 ปี

**5.4.1 เรือนหลังแรก** เรือนของคุณบ้า ก ประกอบอาชีพสานเสาดกระจูดขาย เกิดและเติบโตอยู่บนเรือนที่คุณตาคุณยายเป็นผู้สร้างไว้เมื่อประมาณ 130 ปี และตกทอดมาจนถึงรุ่นคุณบ้า นับเนื่องต่อกันเป็นรุ่นที่ 3 ที่ยังอาศัยอยู่ ต่อมาเมื่อถึงรุ่นคุณพ่อคุณแม่ จึงได้ขยายเรือนออกไปอีกหลังเป็นเรือนหลังคาทรงบานอกคู่กับเรือนใหญ่ทรงจั่วหรือเรียกกันว่า “เรือนคู่” (ดังรูปที่ 7)

จากการศึกษาเรือนพื้นถิ่นทะเลน้อยของคุณปู่ที่ใครไปสัมผัสและเยี่ยมชมจะเห็นได้ว่าเป็นเรือนเสาสูงวางตั้งอยู่บนดินเสาคอนกรีตที่ยึดเกาะเกี่ยวกันด้วยนอต ปลุกสร้างด้วยไม้จริงแปรรูป ผนังไม้แผ่นดีเกล็ดตามแนวนอนแบบอย่างเรือนเครื่องสับถิ่นใต้ มีทั้งเรือนหลังคาทรงจั่วและหลังคาทรงบานอ มุงด้วยกระเบื้องดินเผาแบบเกี้ยว ซึ่งนำมาจากเกาะยอ จังหวัดสงขลา และผ่านการใช้งานมาเป็นเวลานาน โดยมีองค์ประกอบหลักของเรือนคือ เรือนนอน ขานกลาง เรือนครัว นอกชาน และห้องเก็บข้าว (เมื่อไม่ได้มีการทำนาอีกต่อไปห้องเก็บข้าวจึงถูกปรับเปลี่ยนไปโดยปริยาย ซึ่งส่วนที่เข้ามาทดแทนคือ พื้นที่สำหรับตากต้นกระจุต)

ผังพื้นเรือนซึ่งถูกแบ่งพื้นที่ใช้สอยออกเป็นหลายส่วน มีนอกชานด้านหน้าที่เข้าสู่ตัวเรือนได้จากด้านข้าง มีสวนครัวอยู่ชิดติดกับชาน เมื่อเข้าสู่ตัวเรือนสิ่งที่พบปรากฏอยู่จะเป็นขานกลางที่เชื่อมระหว่างเรือนทั้ง 2 หลัง โดยเรือนหลังคาทรงบานอจะมีขนาด 3 ช่วงเสา วางตามยาวของเรือนไปทางทิศตะวันออก-ตก ภายในแบ่งพื้นที่ออกเป็น 2 ส่วน คือ ห้องนอนขนาด 1 ช่วงเสาที่ถูกแบ่งกันปิดล้อมมิดชิดด้วยผนังไม้และมีช่องประตูเข้าได้จากโถงนอกประสงค์ ขนาด 2 ช่วงเสาสำหรับพักผ่อน ส่วนเรือนหลังคาทรงจั่วมีขนาด 3 ช่วงเสาซึ่งอยู่ทางทิศใต้จะถูกแบ่งเป็นห้องนอน 2 ห้อง และพื้นที่ต่อเติมสำหรับตากต้นกระจุตเชื่อมต่อกับเรือน ส่วนขานกลางซึ่งลดระดับต่ำลงมาจากพื้นเรือน เมื่อตรงไปทางทิศตะวันออกสามารถออกสู่ชานที่อยู่ภายนอกได้ พื้นที่ชานแห่งนี้เป็นที่ตั้งของศาลพระภูมิ หรือ จะกล่าวได้ว่าเป็นพื้นที่แห่งความเชื่อศรัทธาที่เชื่อกันว่าจะช่วยให้อยู่เย็นเป็นสุข ทั้งนี้ ถึงแม้เรือนของคุณปู่จะมีอายุ การปลุกสร้างที่ยาวนานมาหลายชั่วคน แต่สิ่งหนึ่งที่ยังคงอยู่คู่กับเรือนที่อยู่อาศัยของชาวทะเลน้อยนี้คือ เสาเอก เสาภูมิ เสาแรก หรือ เสากลางบ้าน ที่ยังคงนับถือสืบต่อกันมา โดยจะมีพิธีกรรมไหว้เสาภูมิ หรือไหว้เจ้าบ้านทุก 2 ปี นอกจากนี้ ยังมีความเชื่อ ความศรัทธาในศาลพระภูมิ และบรรพบุรุษที่ล่วงลับไปแล้ว

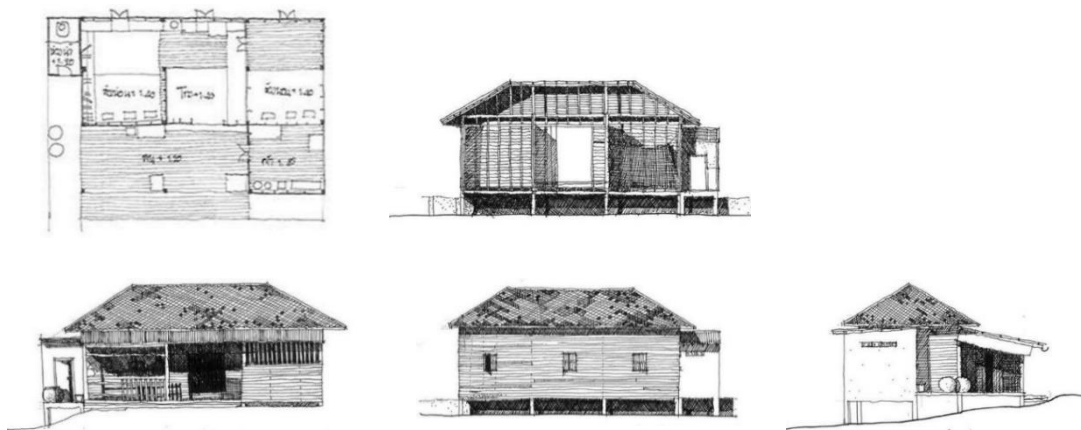
**รูปที่ 8** เรือนคุณปู่ ข สร้างขึ้นเมื่อ 100 กว่าปี  
ที่มา: ผู้วิจัย (2560)

**5.4.2 เรือนหลังที่สอง** เรือนคุณปู่ ข อายุ 66 ปี ที่พ่อแม่ได้สร้างขึ้นเมื่อ 100 กว่าปีมาแล้ว คุณปู่เกิดที่เรือนหลังนี้และอาศัยอยู่จนจบจนถึงปัจจุบันพร้อมกับสามีนุ่ก และหลาน รวมกันทั้งหมด 6 คน เรือนหลังนี้แต่แรกเป็นเรือนเดี่ยวต่อมาขยายเป็นเรือนแฝด เมื่อกาลเวลาผ่านไปเรือนหลังแรกได้ผุกร่อนชำรุดเสียหายจึงรื้อออกไปเหลือเพียงเรือนหลังปัจจุบัน (ดังรูปที่ 8)

ลักษณะของเรือนเป็นไม้ชั้นเดียวใต้ถุนโล่งวางตั้งอยู่บน “ดินเสา” คอนกรีต แต่จากการที่มีการถมดินสร้างถนนเลียบชายขอบน้ำทะเลน้อยและเลามาถึงตัวเรือน ใต้ถุนที่เคยโล่งจึงมีดินถมลึกเข้าไปถึงใต้ถุนเรือน ส่วนด้านหน้าระดับดินถมก็สูงขึ้นมาจนเกือบจะถึงพื้นนอกชานที่อยู่ด้านหน้าสำหรับต้อนรับแขกไปใครมา หรือพบปะพูดคุยกับหมู่ญาติมิตรพี่น้อง จากนอกชานเข้าไปเป็นโถงกลางอเนกประสงค์ มีห้องนอน 2 ห้องอยู่ทางด้านทิศตะวันออก ผนังไม้ปิดกันขอบเขตเรียบร้อย ทางด้านทิศตะวันตกเป็นห้องนอนอีกห้องมีผนังไม้ปิดกันส่วนหนึ่งใช้ผ้ามาปิดบังสายตาส่วนหนึ่งมีห้องน้ำ/ส้วม ซึ่งต่อเติมเป็นพื้นคอนกรีตผนังก่ออิฐฉาบปูนอยู่ภายนอกตัวเรือนเข้าออกโดยผ่านพื้นที่นอกชานที่เป็น

ตัวเชื่อมไปมาระหว่างกัน โครงสร้างไม้แปรรูปยึดเข้ากันด้วยนอตและบาก-สลัก ผนังไม้แผ่นแปรรูปดีเกล็ดตามแนวนอน หลังคายังคงใช้วัสดุขุมแบบอย่างกระเบื้องดินเผาปลายแหลม

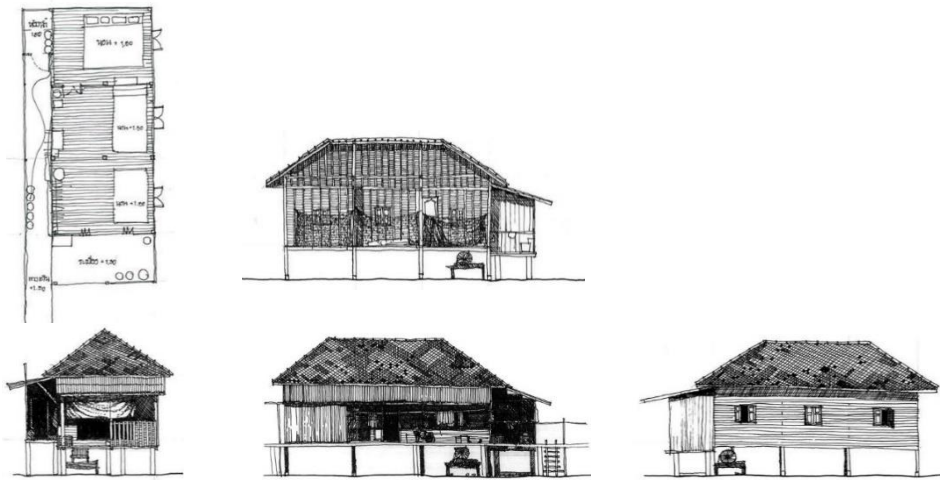
รูปที่ 9 เรือนคุณลุง ค มีอายุการสร้างประมาณ 85 ปี

**5.4.3 เรือนหลังที่สาม** มีอายุการสร้างประมาณ 85 ปี เป็นเรือนของคุณลุง ค ที่เกิดและเติบโตอยู่ในหมู่บ้านทะเลน้อยจนกระทั่งแก่เฒ่า มีอาชีพเป็นช่างก่อสร้างมาตั้งแต่เมื่อครั้งยังเป็นหนุ่ม แต่ปัจจุบันได้วางอุปกรณ์เครื่องมือก่อสร้างลงเสียแล้ว อันเนื่องมาจากอายุมากและมีปัญหาด้านสุขภาพ อาศัยอยู่ภายในเรือนทรงบานอเดี่ยวบนผืนแผ่นดินของแม่ท้าวที่แบ่งปันส่วนมาให้ปลูกเรือนเพื่ออาศัยอยู่ (ดังรูปที่ 9)

ตัวเรือนถูกแบ่งออกเป็นสาม ด้านหน้าบริเวณชานใช้เป็นพื้นที่ครัวหรือหุงหาอาหาร เข้ามาภายในจะเป็นโถงกลาง แต่ปัจจุบันถูกยึดมาไว้เป็นพื้นที่นอนสำหรับคุณลุง เมื่อถัดเข้าไปติดกันเป็นพื้นที่นอนของลูก และเข้าไปข้างในสุดเป็นห้องมีผนังไม้แปรรูปปิดบังกันส่วนล้อมรอบขอบเขตมิดชิดเป็นห้องนอนของหลาน ส่วนห้องน้ำ/ส้วม เป็นส่วนต่อเติมอยู่บริเวณด้านข้าง เรือนของคุณลุงมีโครงสร้างเป็นไม้จริงแปรรูป การยึดโยงด้วยการบากไม้และฝังนอตยึดเกาะเกี่ยวรัดกัน ยกพื้นใต้ถุนสูงวางตั้งอยู่บนตอม่อคอนกรีตใช้ทำประโยชน์หนึ่งสานสาดแต่ปัจจุบันไม่มีแล้ว ส่วนหลังคามุงด้วยแผ่นกระเบื้องดินเผาแบบดั้งเดิม

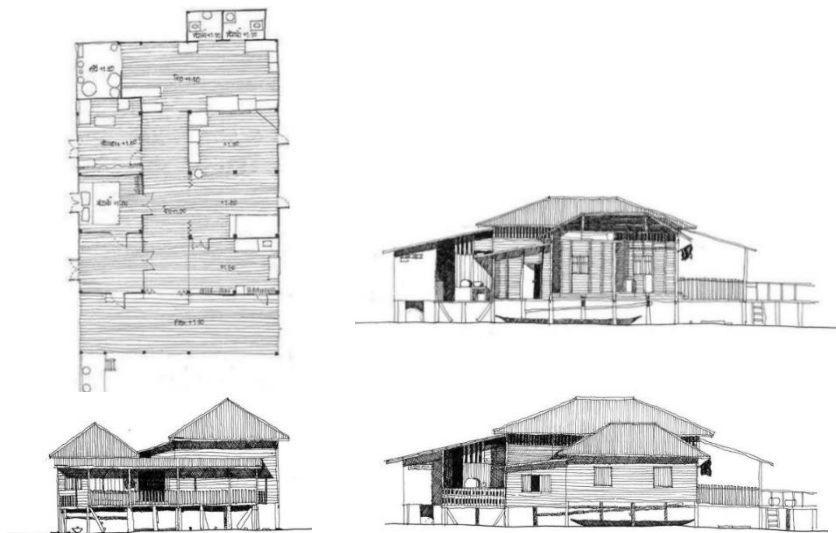
รูปที่ 10 เรือนคูนยาย ง สร้างเมื่อประมาณ 80 ปีที่ผ่านมา  
ที่มา: ผู้วิจัย (2560)

**5.4.4 เรือนหลังที่สี่** ของคุณยาย ง อายุ 78 ปี มีบรรพบุรุษประกอบอาชีพทำนา ปัจจุบันอาศัยอยู่ในเรือนแฝดหลังคาบานอกับลูกชายซึ่งประสบอุบัติเหตุถูกหม้อไอน้ำที่เลี้ยงไว้ขวิดจนพิการในขณะกำลังให้อาหารหมู ส่วนลูกหลานที่เหลือ ก็ได้อพยพไปทำงานและพักอาศัยยังถิ่นอื่น คุณยายเล่าให้ฟังว่า เรือนหลังนี้คุณพ่อเป็นคนสร้างขึ้นตั้งแต่ยุคสองเรือไปนาไม่มาจากป่าเขียวเอามาตัดเลื่อยปลูกสร้างเรือนเมื่อประมาณ 80 ปีที่ผ่านมา (ดังรูปที่ 10)

เรือนคูนยายเป็นเรือนแฝด มีชานอยู่ด้านหน้าเรือน (เมื่อครั้งเป็นเรือนเดี่ยวไม่มีนอกชานแต่จะมีบันไดพาดขึ้นสู่เรือนที่เดียว) จากนอกชานหน้าตรงเข้าไปเป็นชานกลางเชื่อมต่อระหว่างเรือนแม่ที่อยู่ทางทิศเหนือ และเรือนพลอยที่อยู่ทางทิศใต้ โดยเรือนแม่จะมีห้องโถงหน้าและห้องเนกประสงค์ใหญ่ขนาด 2 ช่วงเสา ใช้ในพิธีกรรมความเชื่อและประเพณีต่าง ๆ มีหิ้งบรรพบุรุษอยู่ที่ฝาเรือนด้านทิศเหนือ ส่วนเรือนพลอยพื้นที่ถูกแบ่งเป็นสัดส่วนและขอบเขตชัดเจนมากกว่า ด้านหน้าเป็นโถงให้แขกไปใครมาได้นั่งพูดคุย ถัดไปเป็นห้องนอน 2 ห้อง ปิดกั้นด้วยผนังไม่มีประตูเข้าสู่ห้องนอนทางด้านหน้า เดิมทีห้องนอนทั้งสองนี้เป็นห้องสำหรับเก็บข้าวที่เก็บเกี่ยวมาจากนา ถัดไปด้านหลังเป็นชานซึ่งยื่นออกไปจากเรือนแฝดมีหลังคาคลุม ในอดีตพื้นที่นี้เป็นส่วนครัวรวมถึงเป็นพื้นที่สำหรับให้วัวขึ้นมาลับนอนบนชานเรือน และพื้นที่ติดกับครัวใช้เป็นห้องน้ำส้วม สำหรับได้ฤกษ์ปัจจุบันไม่ได้ใช้ประโยชน์อย่างอื่นนอกจากใช้เก็บเรือประมงหาลาเท่านั้น

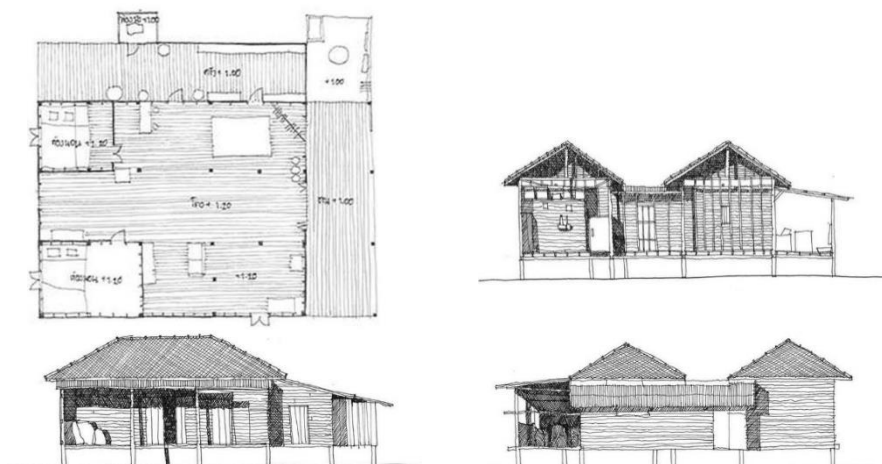
รูปที่ 11 เรือนคูนตา จ ที่ปลูกสร้างมาได้ประมาณ 80 ปี  
ที่มา: ผู้วิจัย (2560)

**5.4.5 เรือนหลังที่ห้า เรือนคูนตา จ** ที่อาศัยอยู่มานานนับได้ก็ปาเข้าไป 88 ปีแล้ว เรือนหลังนี้อาศัยอยู่กัน 4 คน มีคูนตา ลูก และมีหลานอีก 2 คน ส่วนคนอื่นไปอยู่และทำงานยังถิ่นอื่น โดยเรือนหลังแรกปลูกสร้างมาได้ประมาณ 80 ปี กับเรือนหลังที่สองที่มีอายุการสร้างประมาณ 65 ปี (ดังรูปที่ 11)

เนื่องจากเป็นเรือนขยายการใช้สอยของพื้นที่จึงมีการสลับกันไปมาจากเรือนเดี่ยวดั้งเดิม แต่มีหลายส่วนยังคงคล้ายคลึงกัน ตัวเรือนปลูกสร้างขวางตะวัน มีชานหน้าเรือนไว้เป็นพื้นที่เก็บข้าวจากการทำนา (จากเดิมที่เก็บภายในเรือน) ทางด้านทิศเหนือ ส่วนทางด้านทิศใต้ของชานจะเป็นพื้นที่บ่อน้ำ เมื่อเข้าไปจะเป็นโถงมีพื้นที่สำหรับหลับนอนอยู่ทางด้านทิศใต้เป็นลักษณะที่นอนโล่ง มีชานกลางทำหน้าที่เชื่อมต่อระหว่างเรือนหลังเก่ากับเรือนที่ปลูกสร้างต่อมาภายหลังภายในเรือนหลังใหม่ด้านหลังจะถูกแบ่งเป็นห้องนอนที่มีผนังไม้แผ่นปิดกันเป็นห้องเอาไว้อยู่ทางปีกทั้งสองข้าง โดยมีโถงโล่งอยู่ตรงกลางระหว่างห้องนอนทั้งสอง ด้านข้างเป็นพื้นที่ต่อเติมทำเป็นห้องครัวและห้องส้วมเดินผ่านเข้าไปได้จากชานกลาง

สำหรับพื้นที่ยกสูงได้ถูกล้างไม้ได้ใช้ประกอบกิจกรรมอื่นใด ซึ่งแตกต่างจากอดีตที่เคยใช้เป็นพื้นที่สำหรับนั่งเล่น นอนพักผ่อน สานสานกระจูด เลี้ยงหมู เลี้ยงไก่ และเลี้ยงวัว แต่ปัจจุบันพื้นที่นี้กลับขึ้นและปกคลุมไปด้วยวัชพืชและโคลนตมที่เกิดจากน้ำท่วมขังในช่วงฤดูน้ำหลากไม่สามารถไหลลงสู่เลนน้อยได้ อันเนื่องจากการสร้างถนนบริเวณพื้นที่ริมขอบน้ำเลนน้อย จึงเป็นเสมือนเขื่อนหรือกำแพงปิดกั้นเส้นทางน้ำไม่ให้ไหลลงสู่เลนน้อยได้ดังเช่นที่เคยเป็น ส่วนโครงสร้างของเรือนเป็นไม้จริงแปรรูป ยกพื้นมีต่อม่อคอนกรีตรองรับ มีบางส่วนโดยเฉพาะบริเวณบ่อน้ำเป็นพื้นคอนกรีต ผนังไม้แผ่นแปรรูปตีเกล็ดแนวนอน หลังคามุงด้วยกระเบื้องดินเผา

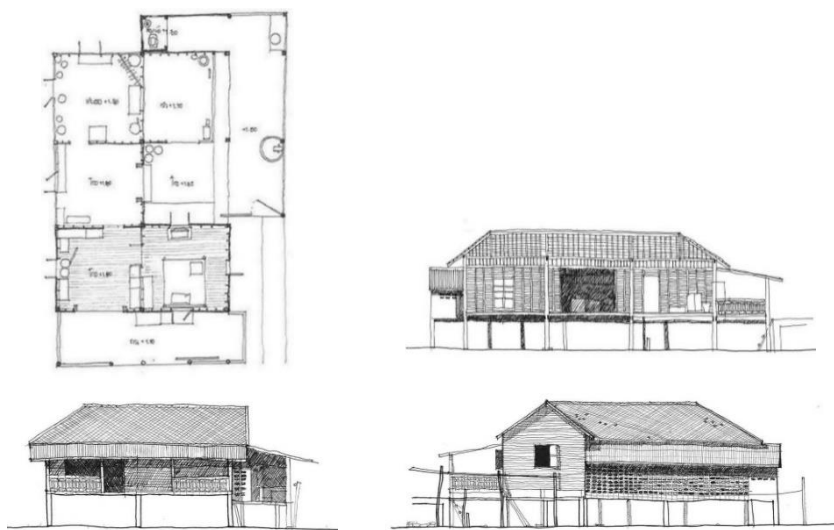
รูปที่ 12 เรือนคุณยาย ฉ อายุของเรือน 53 ปี  
ที่มา: ผู้วิจัย (2560)

**5.4.6 เรือนหลังที่หก** คุณยาย ฉ เกิดและอาศัยอยู่ในทะเลน้อยจนกระทั่งมีครอบครัว คุณแม่จึงแบ่งที่ดินส่วนหนึ่งเพื่อปลูกสร้างเรือน โดยคุณยายได้ไปซื้อเรือนมาจากข้าราชการแถวปากคลองและนำมาปลูกสร้างเมื่อ 53 ปีที่ผ่านมา (ดังรูปที่ 12)

เรือนพื้นถิ่นทะเลน้อยหลังนี้ หันด้านหน้าไปทางทิศใต้เข้าหาสะพานทางเดินซึ่งเป็นเส้นทางสัญจรภายในหมู่บ้าน ต่างจากในอดีตเมื่อปลูกสร้างเรือนจะวางไม่ให้ขวางตะวัน ส่วนฝั่งพื้นที่ใช้สอยถูกแบ่งออกเป็นสวนนอกชานซึ่งต่อเติมออกมาจากด้านหน้าของตัวเรือน เป็นโครงสร้างพื้นคอนกรีตมีหลังคาปกคลุม ไว้เป็นพื้นที่นั่งสานสาน และที่ตั้งของ “ศาลพระภูมิ” เมื่อเข้าสู่ภายในเป็นโถงกว้างสำหรับวางสินค้าเบ็ดเตล็ดจำหน่ายแต่ไม่มากนัก ติดกันทางด้านทิศตะวันออกเป็นห้องนอนมีประตูเข้าถึงได้จากโถงเรือน ตรงเข้าไปด้านหลังเป็นห้องนอนอีกห้อง และหน้าห้องนอนสามารถ

ออกไปสู่ชนไหม่เคียงมทางด้านข้างได้ บริเวณชานนี้จะเชื่อมตอกับส่วนครัวและห้องน้ำ/ส้วม ซึ่งต่อเติมออกมาจากตัวเรือน เป็นผนังก่ออิฐถือปูนตามแบบสมัยใหม่

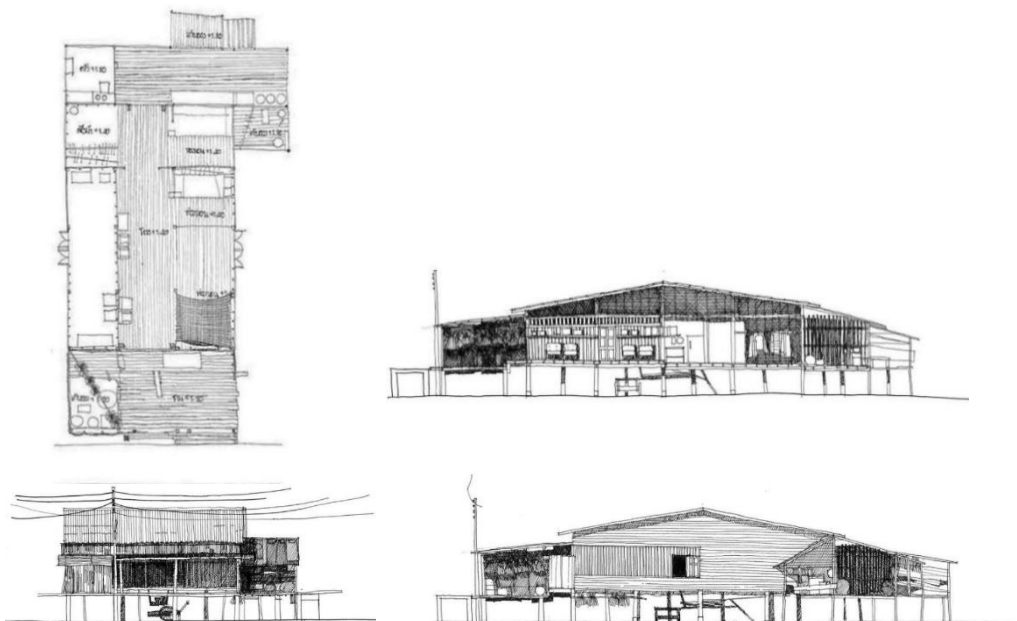
รูปที่ 13 เรือนคุณตา ช กับ คุณยาย ฌ ที่เริ่มต้นจากเรือนเดี่ยวเมื่อ 80 กว่าปีที่ผ่านมามา  
ที่มา: ผู้วิจัย (2560)

**5.4.7 เรือนหลังที่เจ็ด** ของคุณตา ช กับคุณยาย ฌ อาชีพทำนาทกับหาปลา แต่ปัจจุบันไม่ได้ทำอีกต่อไปแล้ว ยังมีแต่ลูกชายทำนาปีและนาปรังแทน อาศัยอยู่ในเรือนที่เริ่มต้นจากเรือนเดี่ยวเมื่อ 80 กว่าปีที่ผ่านมามา ต่อมา เมื่อคุณยายได้แต่งงานอยู่กินกับคุณตา จึงต่อเติมเรือนอีกหลังมาชนกันตามแนวยาวเป็นเรือนแฝดปกคลุมด้วยหลังคาทรง จั่วลาดต่ำ มุงด้วยกระเบื้องซีเมนต์ตามเทคโนโลยีสมัยใหม่ (ดังรูปที่ 13)

ตัวเรือนวางหันหน้าไปทางทิศตะวันออกหรือเข้าหาเส้นทางสัญจรที่เป็นสะพานทางเดินบาทวิถีเลียบบ คลอง “ทะเลน้อย” โดยฝั่งพื้นจะยึดเรือนที่สร้างภายหลังเป็นด้านหน้า ก่อนจะเข้าสู่ตัวเรือนมีชานหน้าไว้รองรับเพื่อนฝูงและ นังพปะพุดคุยกับญาติมิตร มีพื้นที่ไว้สำหรับเก็บข้าวจากการทำนาอยู่มุมหนึ่ง เป็นพื้นที่ความเชือศรัทธาในศาลพระภูมิอีก มุมหนึ่ง เข้าไปเป็นโถงกลาง ด้านหนึ่งเป็นห้องนอนสำหรับพ่อแม่ (ปัจจุบันเสียชีวิตแล้ว) มีผนังไม้ปิดกั้นเขตเป็นห้องไว้ อย่างชัดเจน ส่วนอีกด้านหนึ่งเป็นพื้นที่สำหรับนอนของคุณตาบกับคุณยาย ถัดเข้าไปสู่เรือน หลังเก่าแต่แรกจะมีชานกลางลด ระดับเชื่อมต่อ หลังจากเกิดเหตุการณ์น้ำท่วมช่วงประมาณปี พ.ศ. 2538 เรือนแต่แรก ก็ได้ยกระดับพื้นให้มความสูงกว่าเดิม เทียมเทียบกับหลังที่ปลูกสร้างภายหลัง โดยแบ่งพื้นที่ใช้สอยเป็นท่เก็บของเก็บสาดกระจุทที่ได้สานเสร็จเรียบร้อยแล้ว กับ เป็นพื้นที่นอนของหลาน ส่วนถัดไปออกจากตัวเรือนเป็นชานหลังโล่งกว้างไว้สำหรับเป็นครัวหุงอาหาร ด้านข้างซึ่งอยู่ติดกับ ชานครัวเป็นห้องน้ำ/ส้วม โครงสร้างของเรือนเป็นไม้แปรรูปยกพื้นสูงได้ถูทไว้เก็บสิ่งของเครื่องใช้ที่ไม่ได้ใช้แล้ว
