## แนวทางการจัดการพื้นที่สีเขียวในศาสนสถานอย่างยั่งยืน The Sustainable Management of Green Areas for Religious Places

เจษฎาพร กิติเวชานนท์ และ วราลักษณ์ คงอ้วน  
นักศึกษานิเทศศาสตร์ อาจารย์ประจำสาขาวิชาการผังเมือง  
คณะสถาปัตยกรรมศาสตร์และการผังเมือง มหาวิทยาลัยธรรมศาสตร์

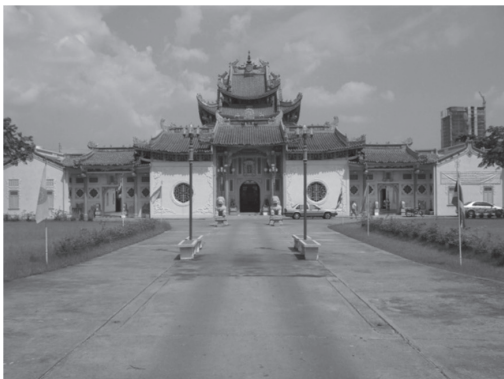
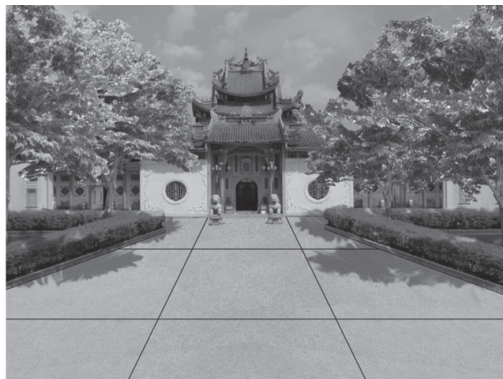
**รูปที่ 3** ตัวอย่างการดำเนินการจัดการพื้นที่สีเขียวยั่งยืนโดยการปลูกต้นไม้ใหญ่ให้ร่มเงากับพื้นที่ในวัดโพธิ์แมนคุณาราม  
ที่มา : จากการศึกษาและวิเคราะห์ข้อมูล (2553)

**1. การปลูกไม้ยืนต้นขนาดใหญ่ ให้ร่มเงาแก่พื้นที่** สามารถดำเนินการในพื้นที่บริเวณลานจอดรถ ลานกิจกรรม ประเพณี พื้นที่รกร้างส่วนหนึ่งส่วนใด พื้นที่สองข้างทางเดินเท้าและริมถนน ซึ่งต้นไม้ใหญ่ในลักษณะนี้อาจเป็นชนิดพันธุ์

เดียวกัน เพื่อให้เกิดความความสม่ำเสมอและการดูแลจัดการง่าย เป็นไม้ยืนต้นที่ห้ามเงา หลีกเลี้ยงไม้ผลัดใบ ไม้ดอก ไม้ผลที่ร่วงหล่นง่าย (รูปที่ 3)

ก่อน

หลัง

จากข้อเสนอแนะดังกล่าวข้างต้น เมื่อนำไปประยุกต์ใช้กับวัดในพื้นที่แล้ว พบว่า จะสามารถช่วยเพิ่มสัดส่วนของพื้นที่สีเขียวอย่างยั่งยืนให้มากขึ้นและมีแนวโน้มสอดคล้องกับมาตรฐานของสำนักงานนโยบายและแผนทรัพยากรธรรมชาติและสิ่งแวดล้อม เช่น วัดโพธิ์แมนคุณารามที่เดิมมีสัดส่วนพื้นที่สีเขียวยั่งยืนเท่ากับ 3.76 เมื่อดำเนินการปลูกไม้ยืนต้นขนาดใหญ่ให้ร่มเงาในบริเวณลานจอดรถเพียงอย่างเดียวจะสามารถช่วยเพิ่มพื้นที่สีเขียวยั่งยืนเพิ่มสูงขึ้นเป็นร้อยละ 20.33 โดยประมาณ

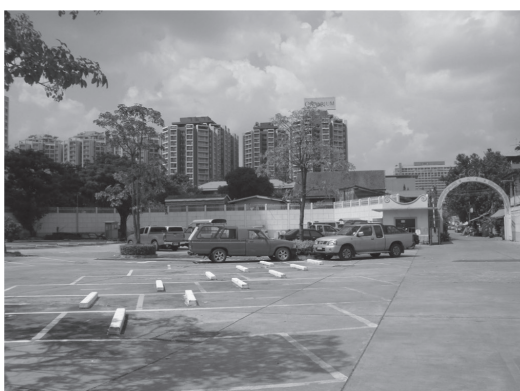
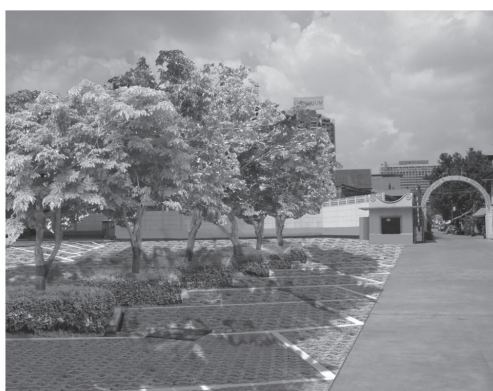
**รูปที่ 4** ตัวอย่างการจัดการพื้นที่สีเขียวยั่งยืนโดยการปรับปรุงพื้นผิวลาดชันและปลูกต้นไม้ขนาดใหญ่ในวัดโพธิ์แมนคุณาราม  
ที่มา : จากการศึกษาและวิเคราะห์ข้อมูล (2553)

**2. ปรับปรุงพื้นที่ให้มีพื้นผิวลาดชันน้อยและใช้อย่างมีประสิทธิภาพ** โดยการเลือกพื้นปูวัสดุซึมน้ำ (Porous Paving) เพื่อลดการสะท้อนความร้อนของพื้นคอนกรีตและอัตราเสี่ยงการเกิดภาวะน้ำท่วมขังภายในพื้นที่ บริเวณที่มีความเหมาะสมต่อการนำไปปรับปรุง ได้แก่ พื้นที่บริเวณลานจอดรถ ลานกิจกรรม ทางเดินเท้า เป็นต้น (รูปที่ 4)

ก่อน

หลัง
