โครงการสาธิตอนุรักษ์เรือนไทยในพื้นที่คลองอ้อมนนท์จังหวัดนนทบุรี :  
 “ศูนย์ข้อมูลชุมชนวัดบางอ้อยช้าง”

Demonstration project to conserve the Thai house in Nonthaburi Om Canal area :  
 Wat Bang Oy Chang Community Data Center

วัชรวิ วัชรสินธุ์

คณะสถาปัตยกรรมศาสตร์ สถาบันเทคโนโลยีพระจอมเกล้าเจ้าคุณทหารลาดกระบัง

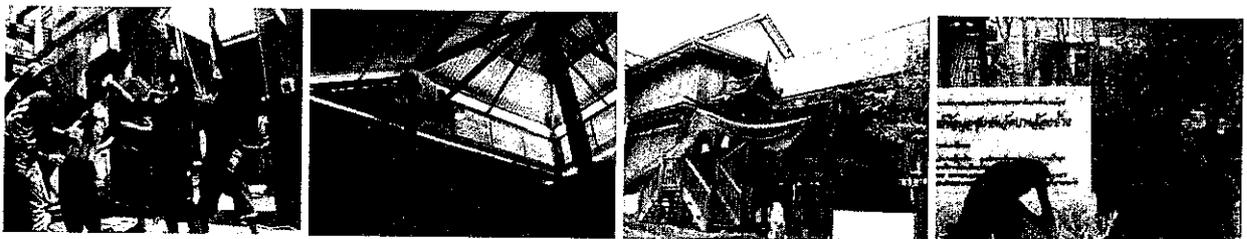
งานรื้อถอนเรือนไทย

งานโครงสร้างโถงครัวใหม่

งานสร้างเรือนในที่ใหม่

งานปรับปรุงภูมิทัศน์

รูปที่ 3. ภาพถ่ายบรรยากาศการปฏิบัติงานโดยรวม

- งานรื้อหลังคาโรงครัวและเรือนไทยซึ่งถูกหลังคาเพิงของโรงครัวพาดอยู่โดยรอบทั้ง 4 ด้านออกจากที่ตั้ง
- งานตั้งเสาโครงสร้างโถงครัวขึ้นใหม่แทนเรือนไทยหลังเดิมเพื่อรับโครงหลังคาโรงครัวที่พาดอยู่โดยรอบทุกด้านให้ใช้งานได้ดังเดิม
- งานประกอบเรือนไทยกลับตั้งเดิมบนฐานรากใหม่และต่อเติมองค์ประกอบของเรือนไทย โดยย้ายเรือนไปตั้งที่ด้านข้างอาคารหอนั้น ซึ่งตั้งอยู่ทางด้านทิศใต้ของวัด ในบริเวณที่เปิดมุมมองให้ผู้คนในชุมชนสัญจรผ่านไปมาเป็นประจำ
- งานปรับปรุงภูมิทัศน์บริเวณโดยรอบตัวเรือน “ศูนย์ข้อมูลชุมชนวัดบางอ้อยช้าง”

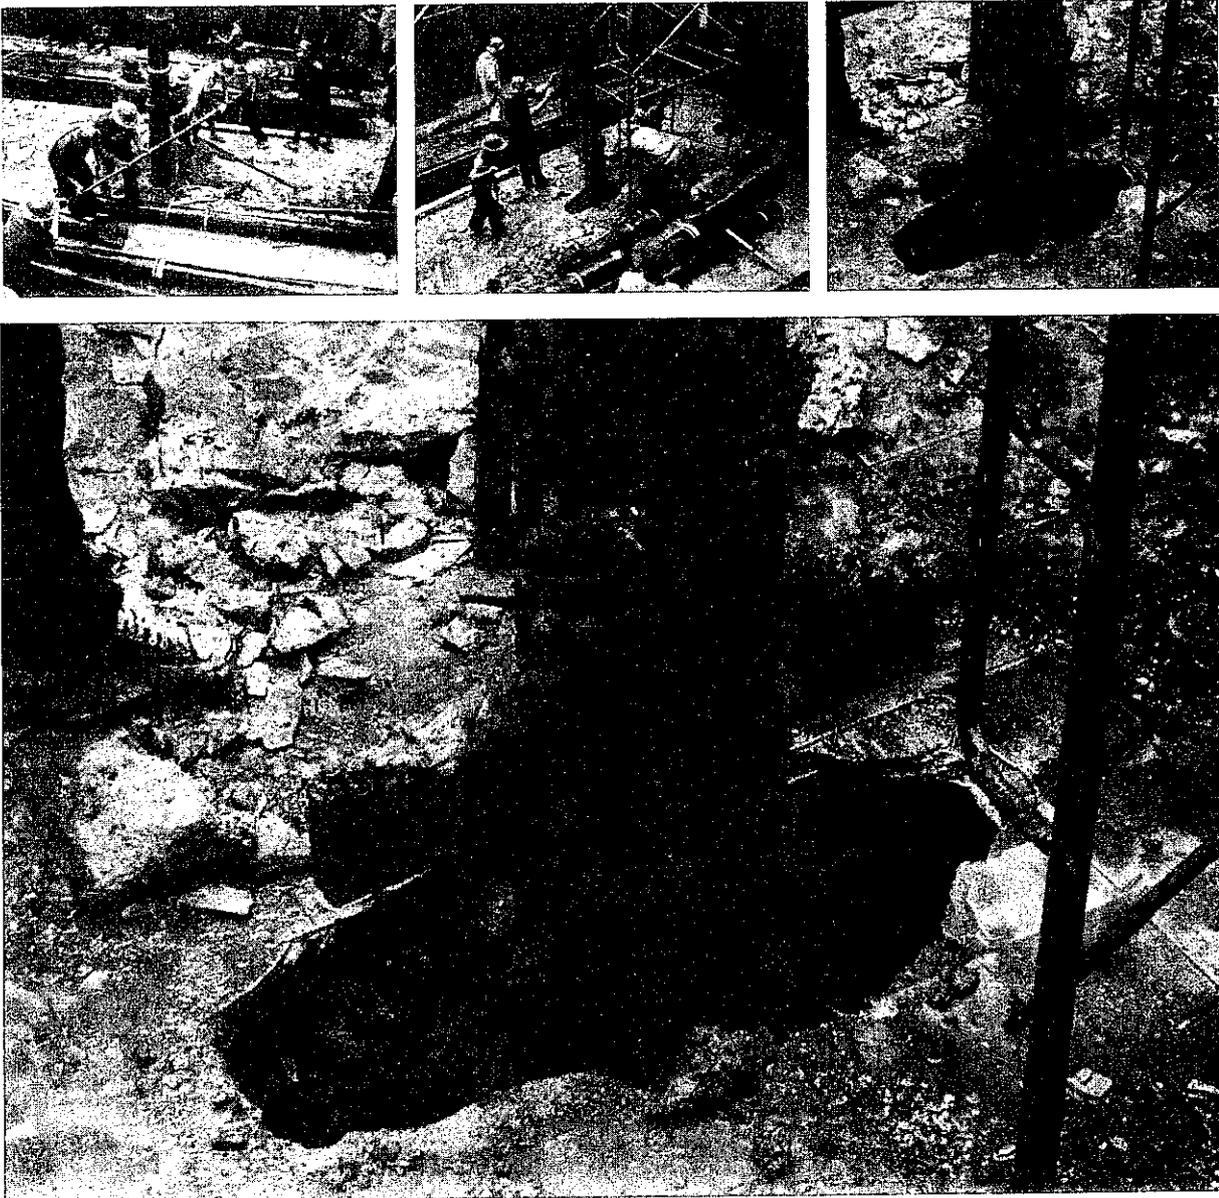
คณะช่างได้ใช้รอกสาวเสาเรือนที่จมอยู่ในดินขึ้น ลึกลงไปประมาณ 1 เมตร ได้พบ “กงพัด” สอดอยู่ในเสาขนาดหน้าไม้ประมาณ 5X12 ซม. ยาวประมาณ 80-90 ซม. เมื่อใช้รอกสาวเสาเรือนขึ้นต่อไปพบว่า ความยาวของเสาที่จมอยู่ในดินทั้งหมดยาวประมาณ 3.00 ม. เสาเดี่ยวล่างทุกต้นนอกจากจะทำหน้าที่เป็นเสาเรือนแล้วยังทำหน้าที่เป็นเสาเข็มด้วย

รูปที่ 4. ภาพถ่ายงานถอนเสาเรือนที่ทำการอนุรักษ์ แสดงให้เห็นเทคนิคการใช้ระบบฐานรากแบบ “กงพัด” ร่วมกับ “เสาเข็ม”

นับเป็นโอกาสอันดีของงานรื้อถอนเรือนที่ทำการอนุรักษ์ ที่ทำให้ได้ทราบข้อมูลทางวิศวกรรมเกี่ยวกับฐานรากของเรือนไทยโบราณ ซึ่งแตกต่างไปจากฐานรากแบบ “กงพัด และ วัว” หรือแบบ “ระ” ที่ใช้สำหรับเรือนที่ตั้งอยู่บริเวณที่ราบลุ่มริมน้ำที่ปรากฏในตำรา<sup>๑</sup> ฐานรากของเรือนไทยหลังนี้มีลักษณะผสม ทั้งกงพัดและเสาเข็มที่ใช้แรงพยุ้งผิวหรือแรงฝัดรอบพื้นที่ผิวของตัวเสาเข็มช่วยรับน้ำหนัก (friction pile) สะท้อนให้เห็นภูมิปัญญาทางการช่างเชิงวิศวกรรมและพัฒนาการของระบบฐานรากเรือนไทย

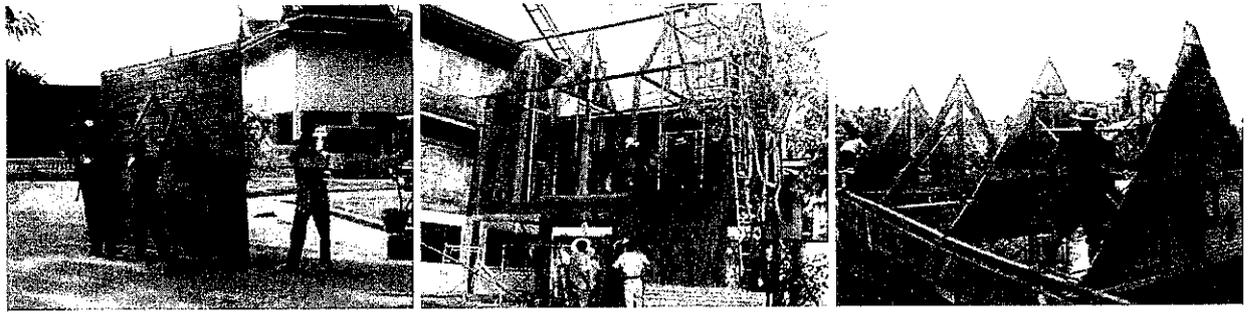
รูปที่ 5. องค์ประกอบเรือนที่ทำการอนุรักษ์

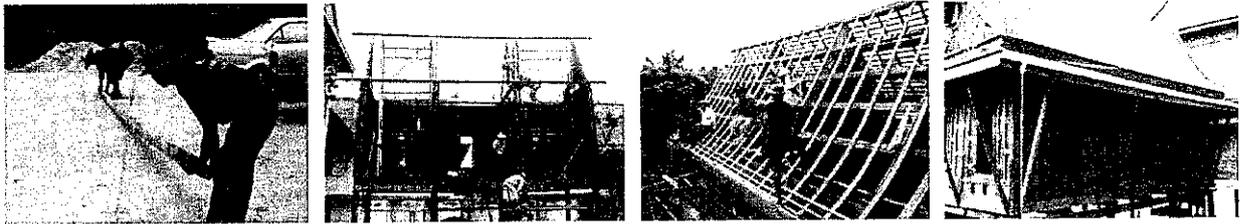
รูปที่ 6. ลักษณะความแอ่นตกท้องช้างของ ออกไก่ และเชิงกลอน

เคล็ดลับความสัมพันธ์ทรงงามของรูปทรงเรือน นอกจากระนาบเอียงของฝาเรือนที่แนบติดกับเสาเรือนที่ล้มเข้าหากันแล้ว แนวเส้นของสันนอกไก่ที่หย่อนตักท้องข้างเล็กน้อยที่ปรากฏแก่สายตา เป็นความละเอียดอ่อนทางการช่างที่จงใจสร้างขึ้น มิได้เกิดจากความแน่นอนตัวตามธรรมชาติของวัสดุ ทั้งนี้มิใช่แต่เพียงอกไก่เท่านั้น ยังรวมไปถึงแนวแปหัวเสาทั้งสอง ในส่วนฝาเรือนก็เช่นกัน พบว่าขนาดของฝาเรือนชั้นที่ 3-4-5 นั้น มีขนาดความสูงไม่เท่ากันโดยตลอด ความสูงของกรอบฝาเรือนห้องกลางจะมีขนาดสูงน้อยกว่ากรอบฝาเรือนห้องริมที่ขนาดอยู่ทั้งสองข้าง มีการหักลดความสูงออกเพื่อให้ติดตั้งได้ลงตัวความหย่อนของแนวแปหัวเสาด้วยเช่นกัน ในส่วนของเชิงกลอนที่ผูกก่อนเมื่อทำขึ้นใหม่ต้องคว้านให้ตักท้องข้างจึงจะประกอบกลับเข้ารูปชายคาเดิมได้สนิท

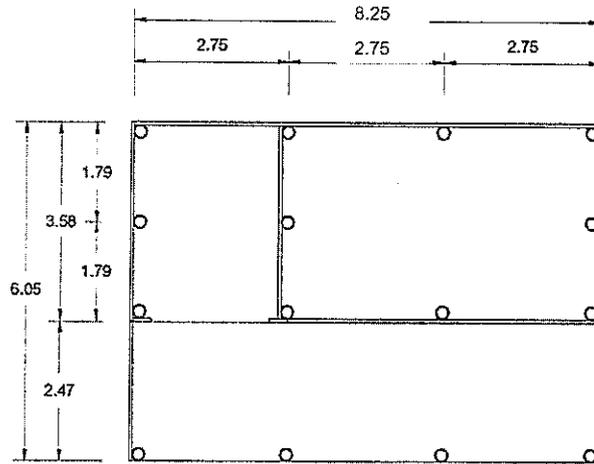
ภาพลายเส้นที่ 1. ผังพื้นเรือนที่ทำการอนุรักษ์

ฝาประจำห้องและฝาเขียน<sup>5</sup> (ฝาหมายเลข 3,4,5,9,10 และ 8) มีขนาดความกว้าง 2.75 ม.

ฝาหุ้มกลอง 2 ด้านละ 2 กะแบะ (ฝาหมายเลข 1,2 และ 6,7) มีขนาดความกว้าง 1.79 ม.

ฝาเสี้ยว หรือ ฝากระเบื้อง (ฝาหมายเลข 11 และ 12) มีขนาดความกว้าง 2.47 ม.

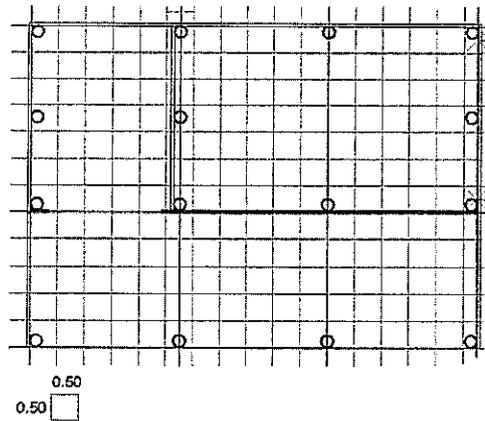
ภาพลายเส้นที่ 2. วิเคราะห์สัดส่วนผังพื้นเรือนด้วยระบบตารางขนาดพิกัด 0.50 ม. x 0.50 ม.

3.2.1.1 ความยาวของตัวเรือนด้านรีทั้ง 3 ห้อง (จากริมเสาด้านนอก-ริมเสาด้านนอก) มีขนาดเท่ากับฝาประจำห้องหมายเลข 3,4,5 รวมกันคือ 8.25 ม. ซึ่งสามารถแบ่งออกเป็น 3 ส่วนเท่าๆกัน มีค่าเท่ากับ 5 คอก 1 คืบ ในระบบช่างไทย

3.2.1.2 ความกว้างผนังด้านฝาหุ้มกลองและความกว้างของกระเบื้อง (จากริมเสาด้านนอก-ริมเสาด้านนอก) มีขนาดความกว้างรวมเท่ากับ 6.00 ม. ( $1.79+1.79+2.47$ - ความหนาของฝา 0.05) สามารถแบ่งออกเป็น 12 ส่วนๆละ .50 ซม.เท่าๆกัน หรือมีค่าเท่ากับ 12 คอก ในระบบไทยโบราณ (กรุณาดูภาพลายเส้นที่ 2 และ 3 ประกอบ)

3.2.1.3 สัดส่วนความกว้างต่อความยาวของผังเรือนโดยรวม มีค่าเท่ากับ 12 ต่อ 16.5 (1.375) มีค่าใกล้เคียงมากกับสัดส่วนลงตัวแบบตัวเลขง่ายๆซึ่งเป็นสัดส่วนนิยมแบบช่างไทยโบราณ คือ 5 ต่อ 7 (1.4) (กรุณาดูภาพลายเส้นที่ 2 ประกอบ)

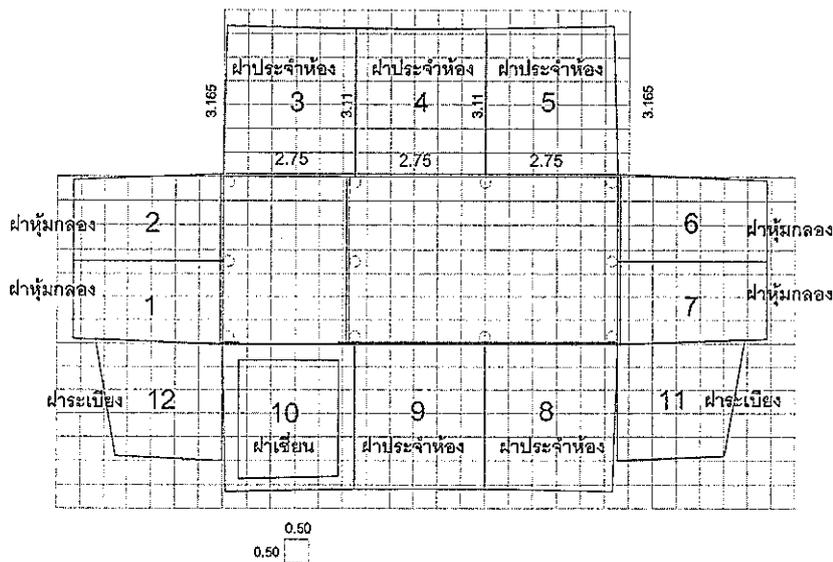
ภาพลายเส้นที่ 3. วิเคราะห์สัดส่วนฝ้าเรือนด้วยระบบตารางขนาดพิกัด 0.50 ม. x 0.50 ม.

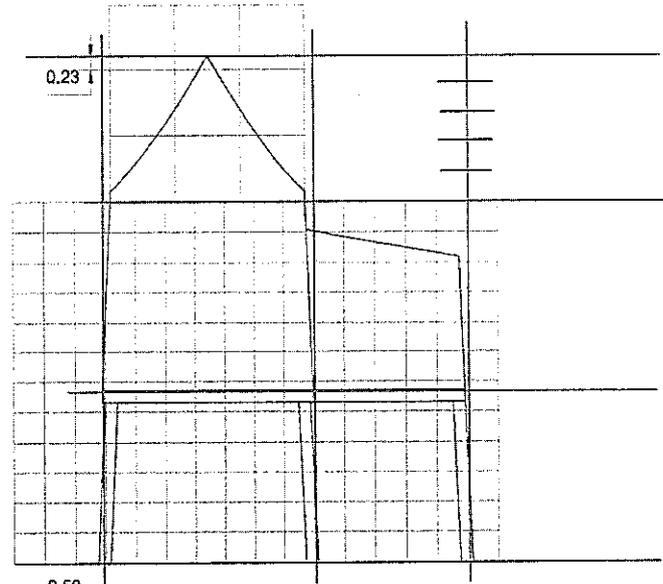
0.50 0.23 ภาพลายเส้นที่ 4. วิเคราะห์สัดส่วนสัมพันธ์ทรงงามตัวเรือนด้านฝาหุ้ม

3.2.1.4 ขนาดความสูงของเรือนด้านฝาหุ้มกลอง ทั้งเดี่ยวส่างและเดี่ยวบนจรดแผงหน้าจั่ว ขนาดความกว้างของตัวเรือนรวมความกว้างพาไล มีค่าเท่ากับความสูงของเดี่ยวล่างรวมเดี่ยวบน (กรุณาดูภาพลายเส้นที่ 4 และ 5 ประกอบ)

3.2.1.5 ความกว้างต่อความสูงของตัวเรือนมีสัดส่วนเท่ากับ 12 ต่อ 17 (1.4) หรือประมาณ 5 ต่อ 7

3.2.1.6 ความสูงของแผงหน้าจั่วมีค่าเท่ากับ หักสามทิ้งหนึ่งไซซ์ขึ้น (ถือเอาชื่อเป็นหลัก หัก คือ แบ่ง, หึ่ง คือ ลด, ไซซ์ขึ้น คือ เพิ่มเป็นวิธีการคิดคำนวณความสูงหน้าจั่ว<sup>6</sup> ซึ่งแตกต่างกันไปตามความพึงพอใจของนายช่าง)

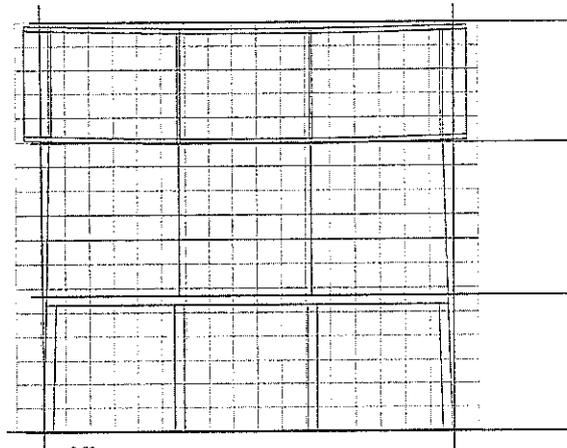
0.50 0.50 ภาพลายเส้นที่ 5. วิเคราะห์สัดส่วนสัมพันธ์ทรงงามตัวเรือนด้านรี

3.2.1.7 ความยาวของตัวเรือน 3 ห้อง มีค่าเท่ากับความสูงของเดี่ยวล่างจรดยอดอกไก่
